Anhang zum Forschungsvorhaben

Standardisierung der brandschutztechnischen Leistungsfähigkeit von Holztafelkonstruktionen mit biogenen Dämmstoffen

Technische Universität München
Lehrstuhl für Holzbau und Baukonstruktion
Univ.-Prof. Dr.-Ing. Stefan Winter

Anhang A Bezeichnungen für Baustoffe und Bauteile nach DIN 4102

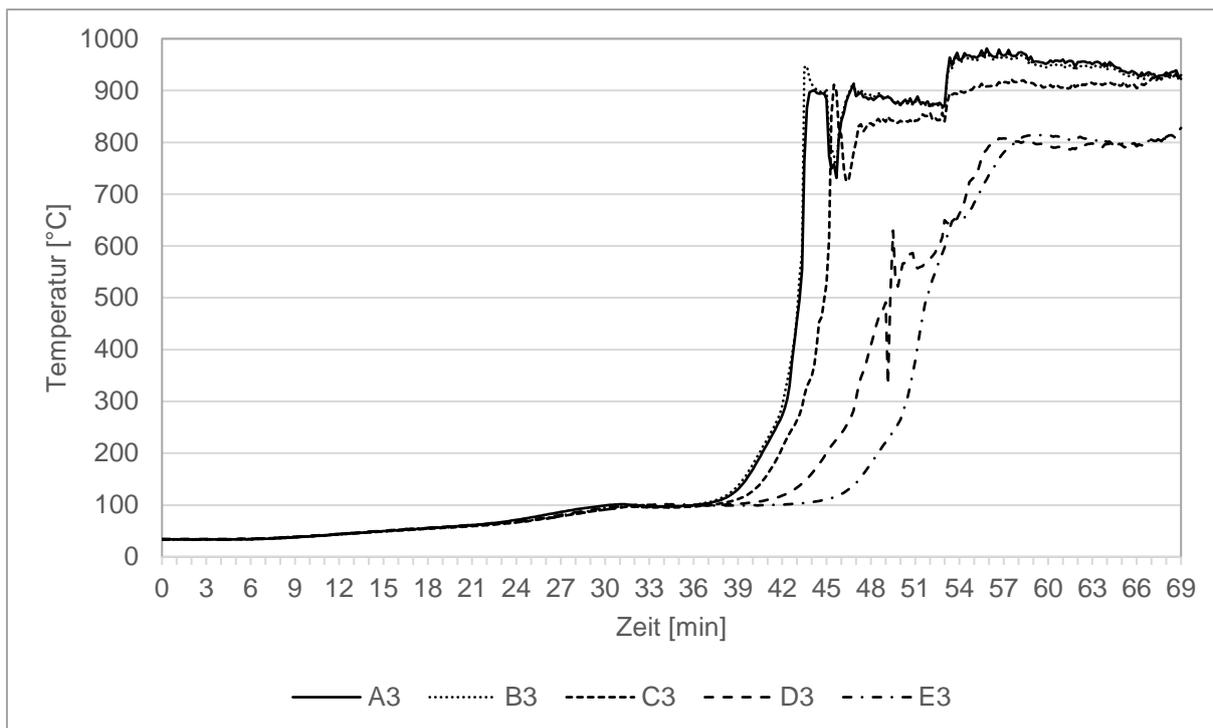
Abbildung 287: Temperaturverlauf zwischen Spanplatte (19 mm) und Holzweichfaser (120 mm Steico Flex) in der Decke im Gefach 1

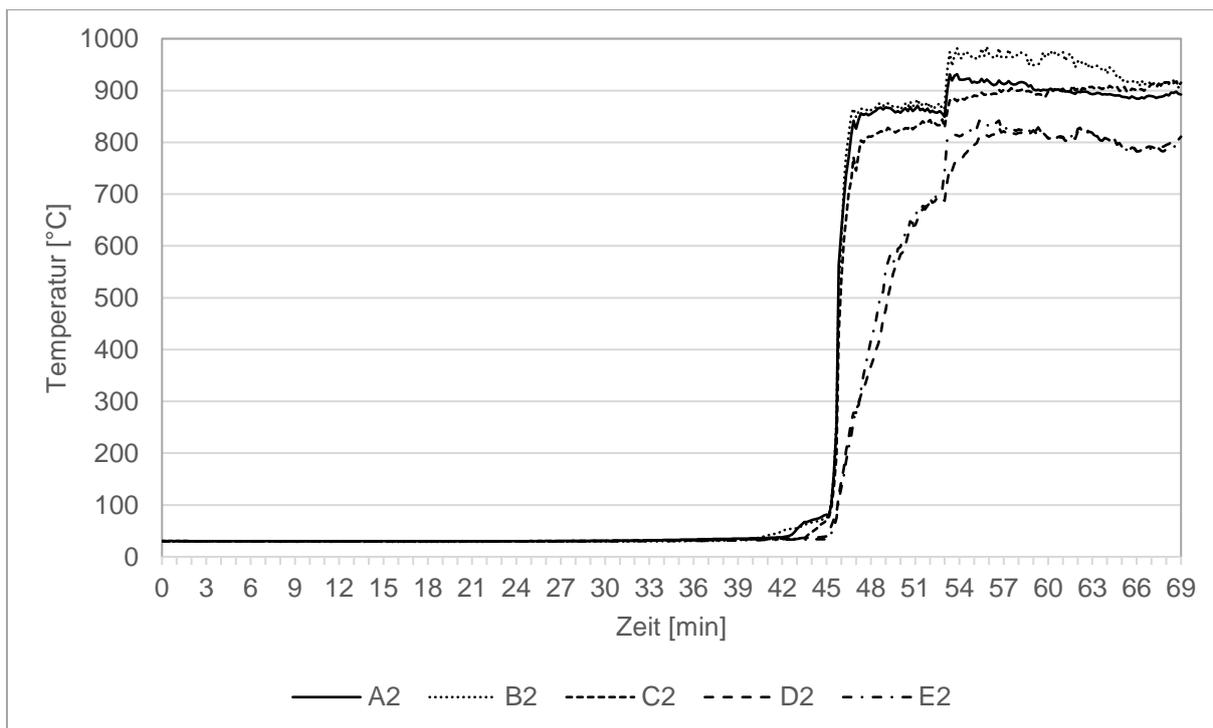
Abbildung 288: Temperaturverlauf zwischen Holzweichfaser (120 mm Steico Flex) und Spanplatte (19 mm) in der Decke im Gefach 1

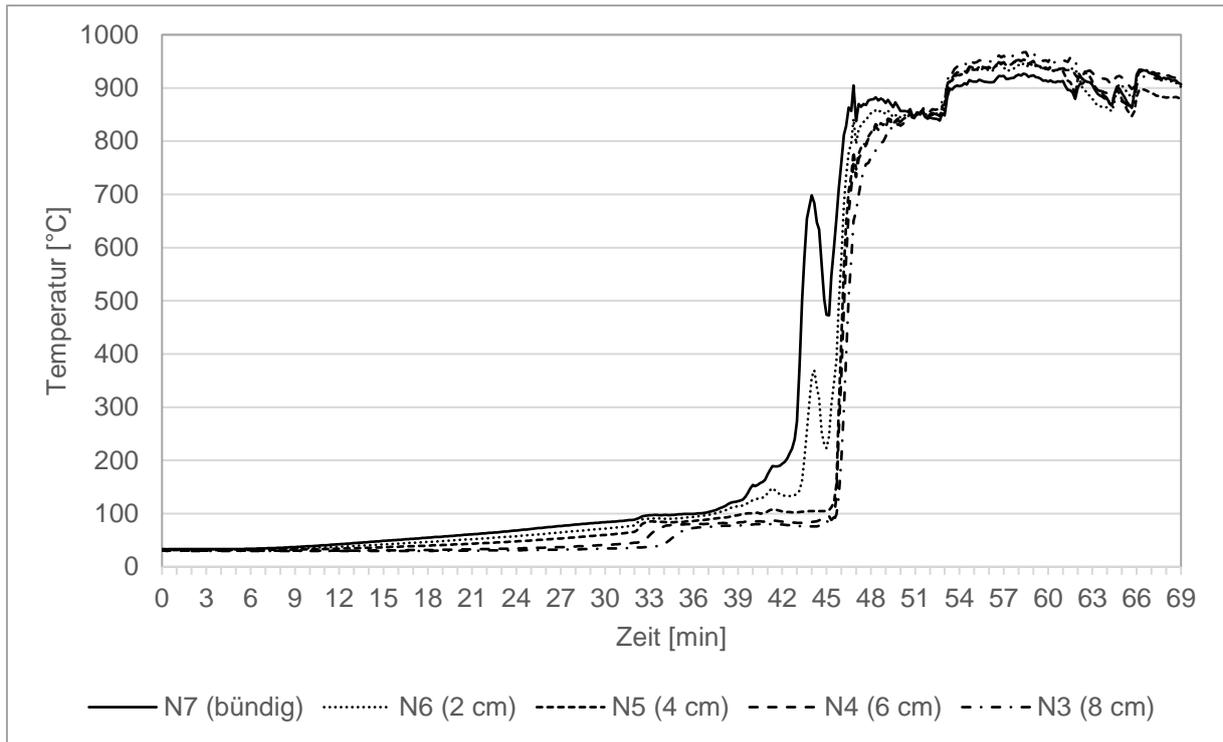
Abbildung 289: Temperaturverlauf am Mittelholz der Decke dem Gefach 1 zugewandt, Messstellen im Abstand von 20 mm

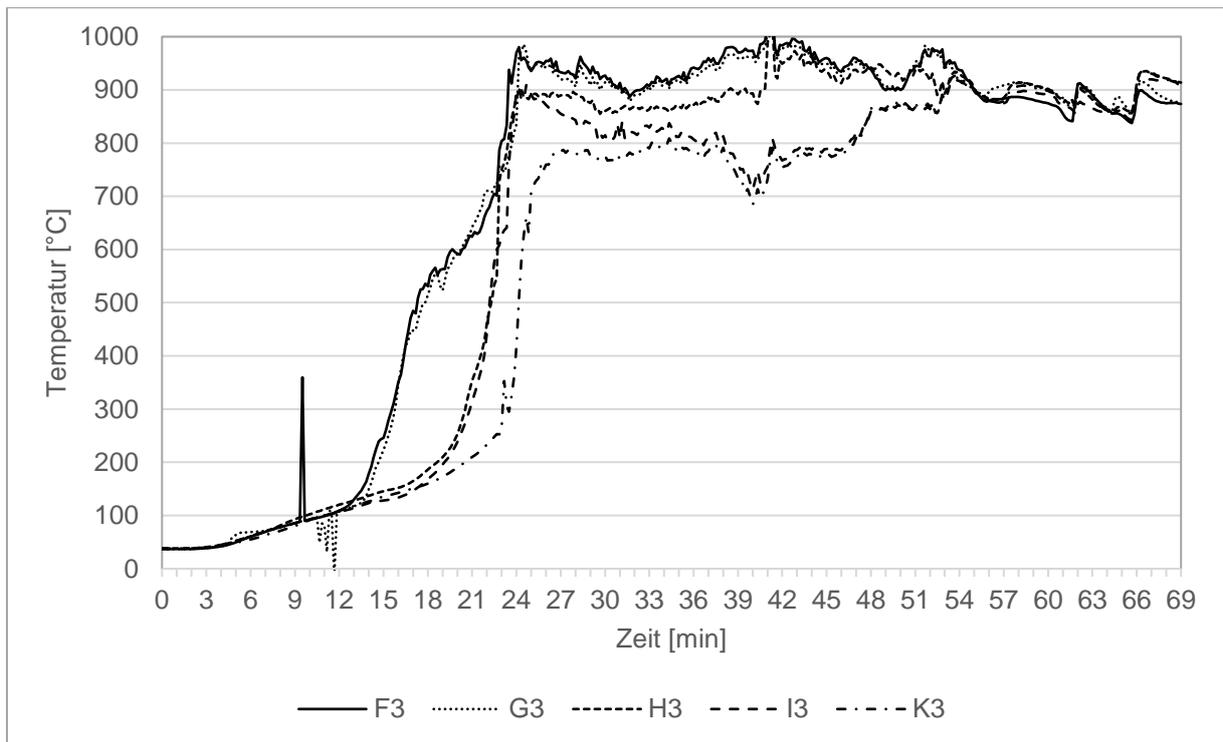
Abbildung 290: Temperaturverlauf zwischen Massivholzplatte (20 mm) Holzweichfaser (120 mm Steico Flex) in der Decke im Gefach 2

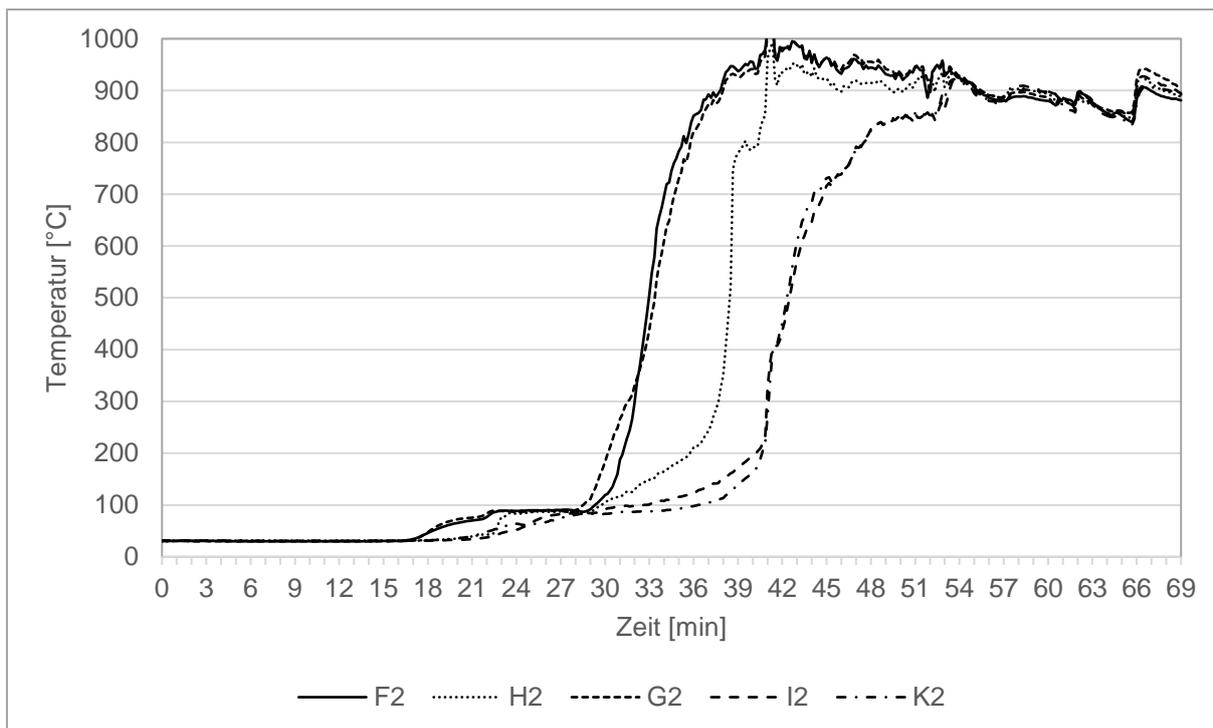
Abbildung 291: Temperaturverlauf zwischen Holzweichfaser (120 mm Steico Flex) Spanplatte in der Decke im Gefach 2

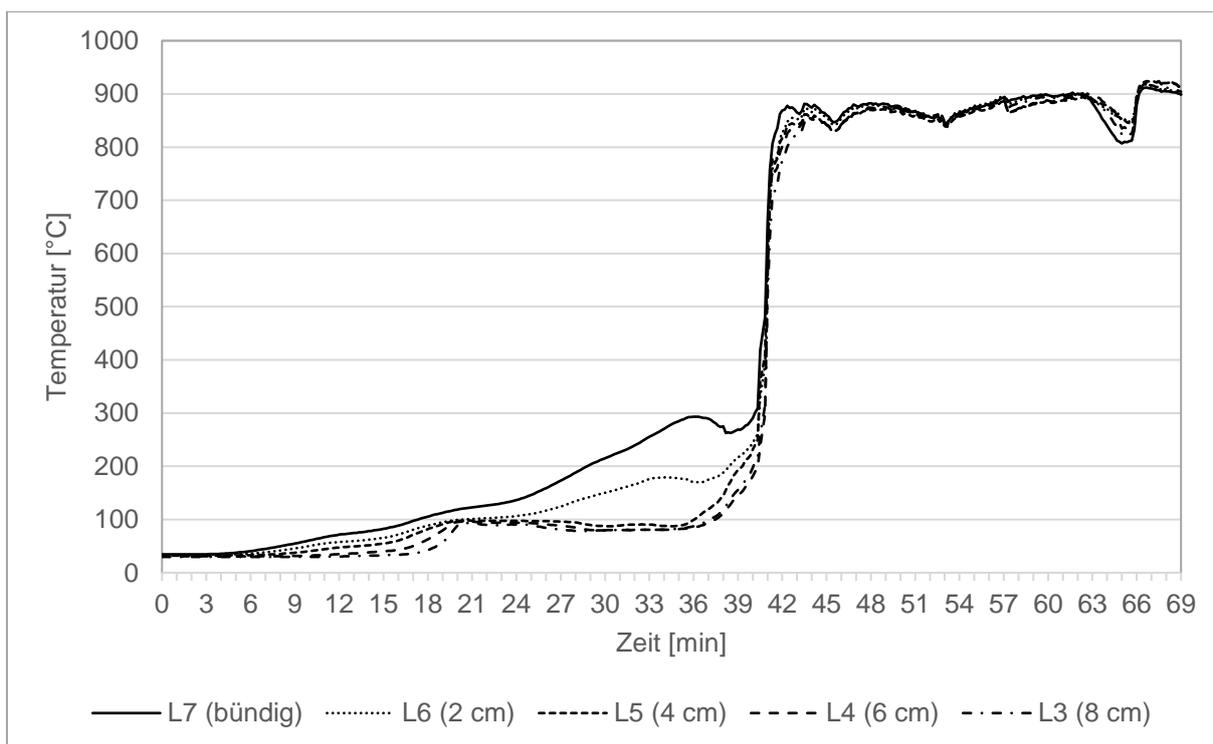
Abbildung 292: Temperaturverlauf am Mittelholz der Decke dem Gefach 2 zugewandt, Messstellen im Abstand von 20 mm

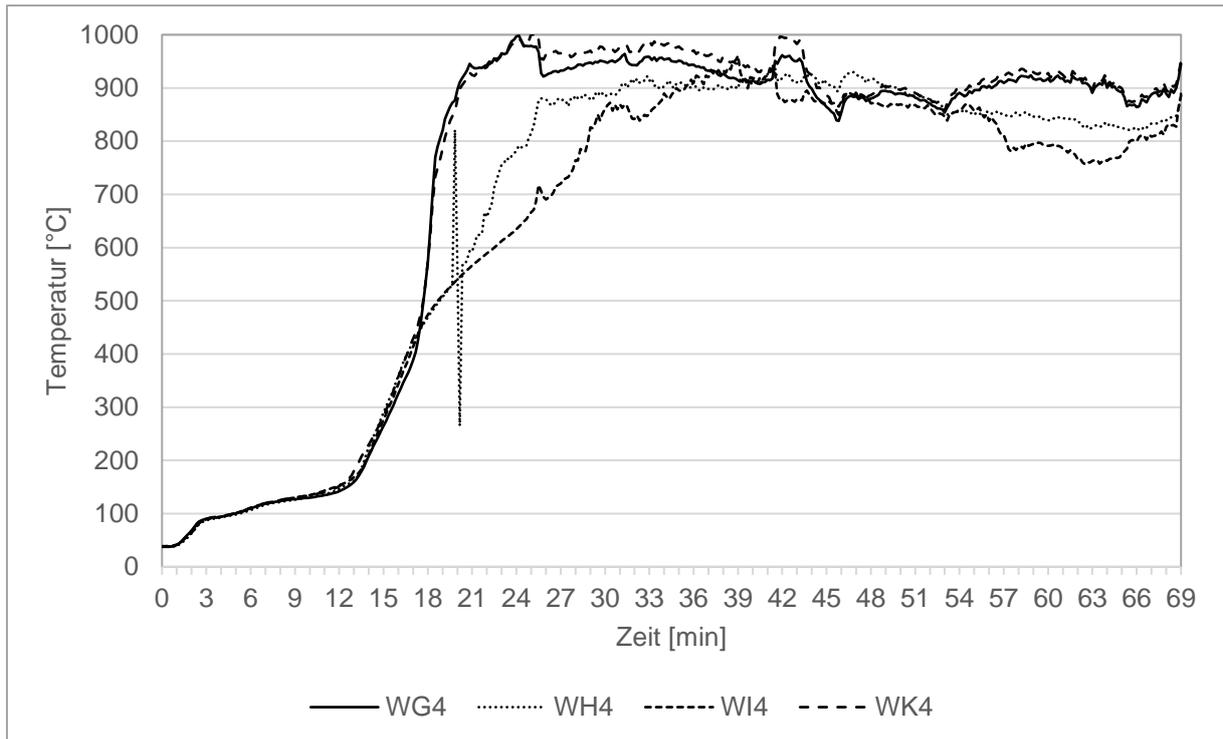
Abbildung 293: Temperaturverlauf zwischen Gipsplatte (12,5 mm Typ A) und Protect-Platte (100 mm Steico Typ M dry) in der Wand im Gefach 1

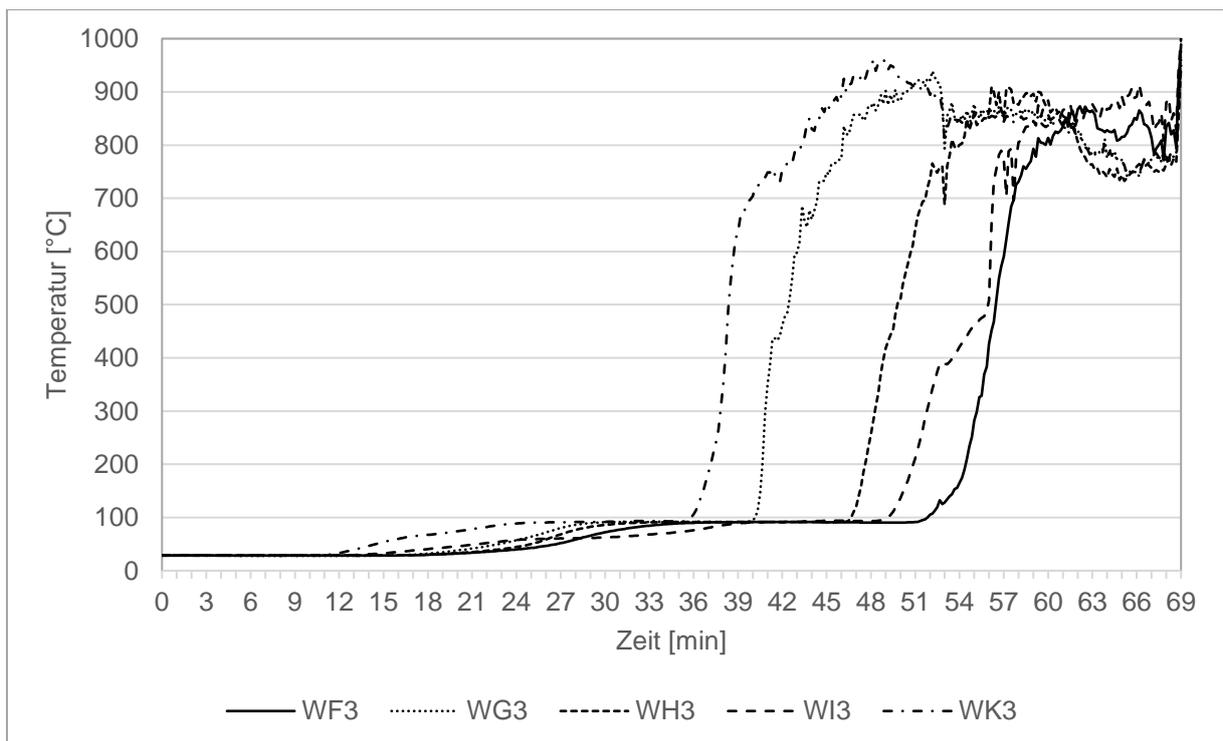
Abbildung 294: Temperaturverlauf zwischen Protect-Platte (100 mm Steico Typ M dry) und Holzweichfaser (120 mm Steico Flex) in der Wand im Gefach 1

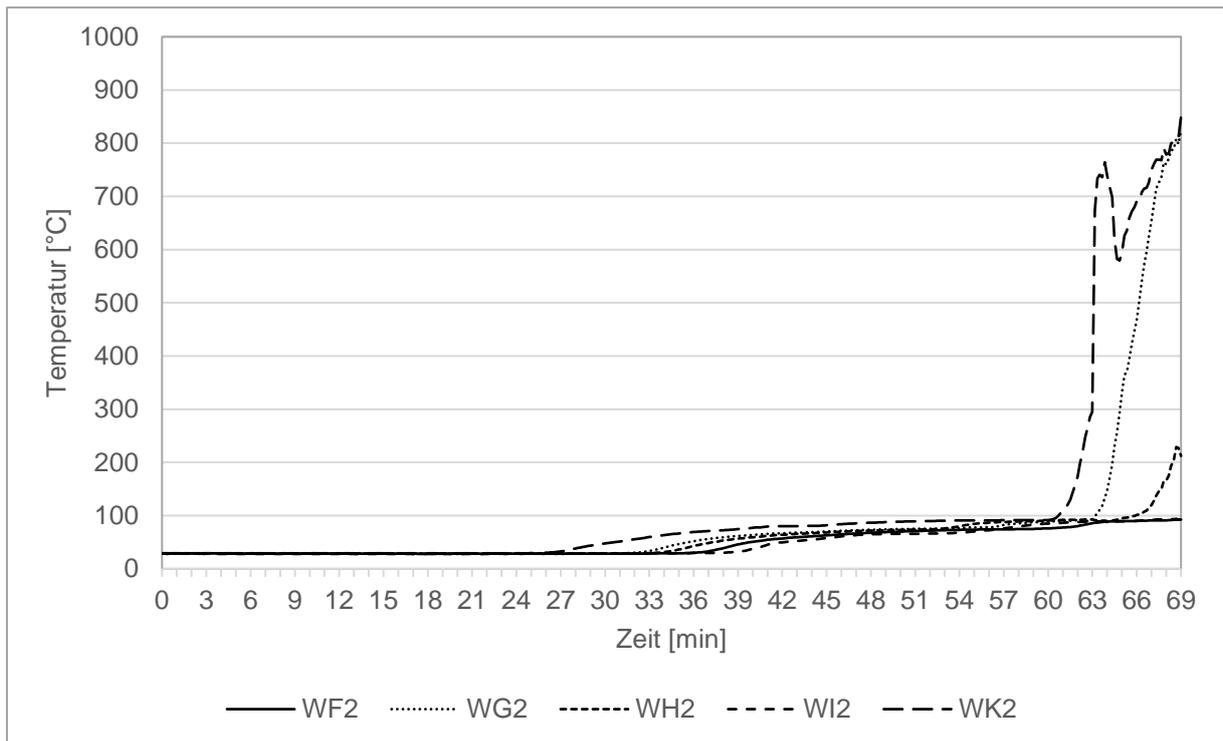
Abbildung 295: Temperaturverlauf zwischen Holzweichfaser (120 mm Steico Flex) und Spanplatte in der Wand im Gefach 1

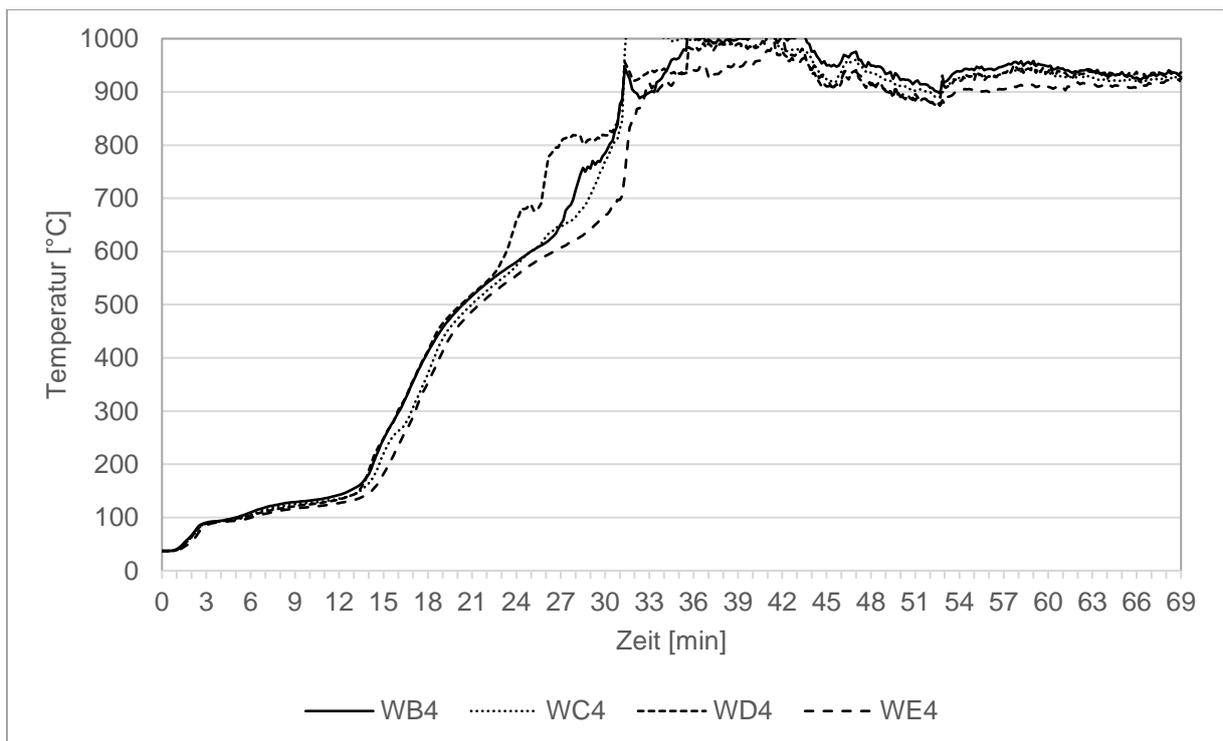
Abbildung 296: Temperaturverlauf zwischen Gipsplatte (12,5 mm Typ A) und Protect-Platte (100 mm Steico Typ M) in der Wand im Gefach 2

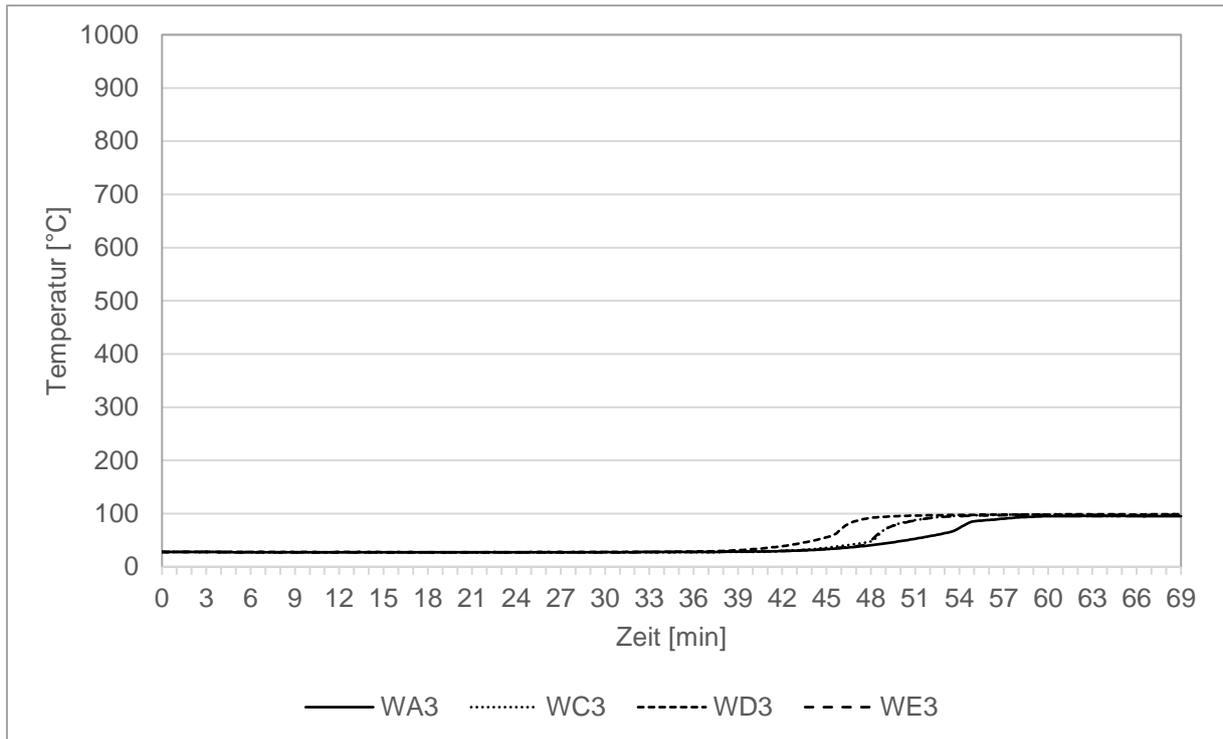
Abbildung 297: Temperaturverlauf zwischen Protect-Platte (100 mm Steico Typ M) und Holzweichfaser (120 mm Steico Flex) in der Wand im Gefach 2

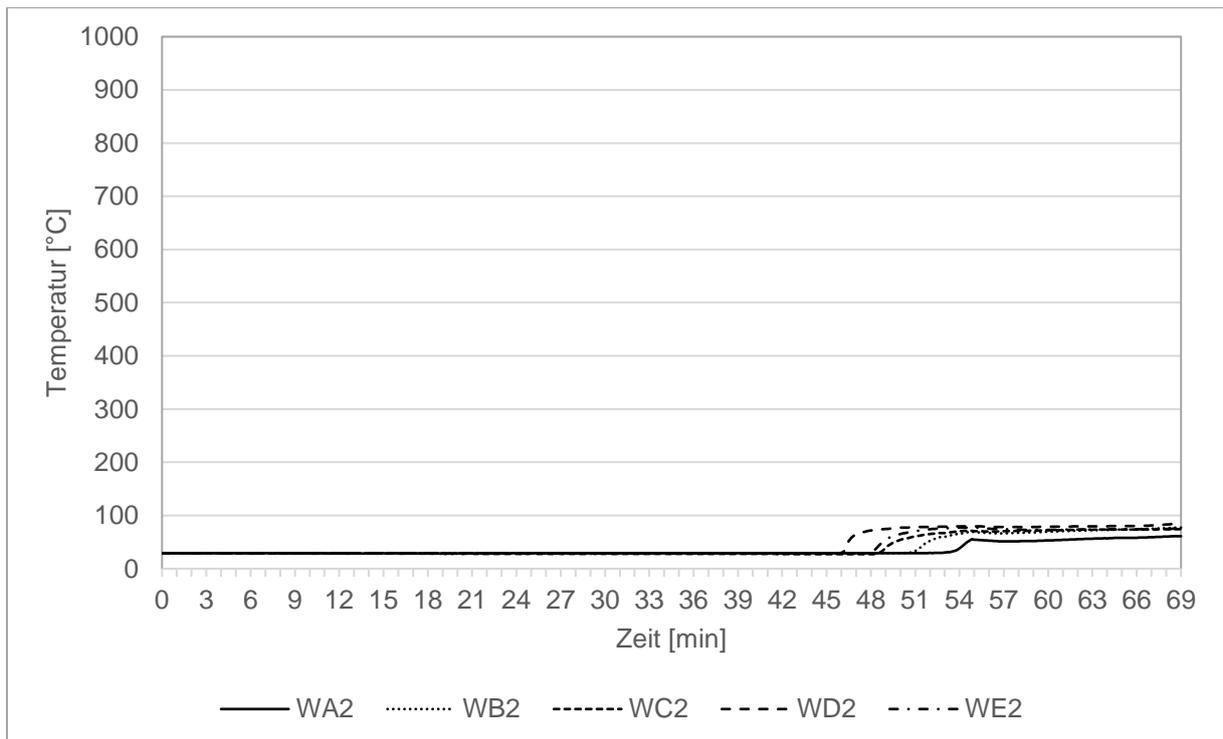
Abbildung 298: Temperaturverlauf zwischen Holzweichfaser (120 mm Steico Flex) und Spanplatte in der Wand im Gefach 2

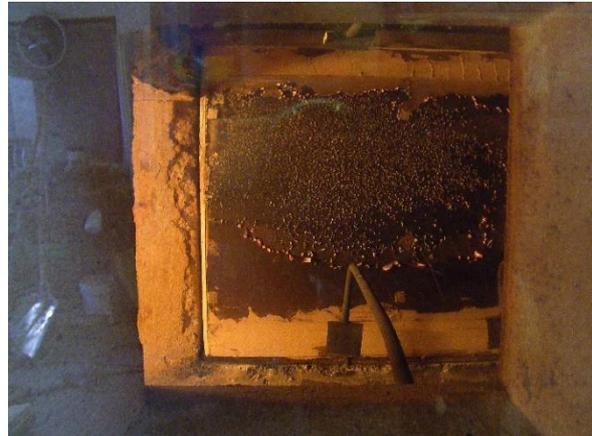
Abbildung 300: Schwarzfärbung der Gipskartonplatten (3. Minute)

Zeit [min:s]	Beobachtungen während der Prüfung
03:22	Gipskarton färbt sich schwarz
17:00	Haarrisse
19:00	Sichtbares Herausbrennen Wand G1 Mitte, Abplatzen der Spachtelung davor, sonst noch kein Herausbrennen, auch Temperatur hinter Gipsplatte noch nicht bei 100°C
23:22	Wandplatte vor => deutlicher Spalt oben zwischen festgeschraubten GK und GK-Platte
24:00	Mitbrand rundum Wand G1 und Wand G1 und Wand G2 aus Spalt oben und unten => Anfang Abplatzung von Spachtelung
31:45	Abfallen der Beplankung, Decke => Dämmung fällt komplett heraus, Ofen aus => Eigenbrand
40:00	Abbruch durch Löschen

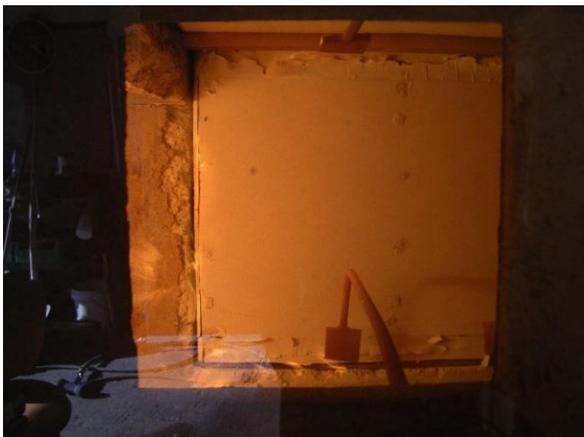
Abbildung 301: Brennen in den Fugen zum Rahmen (17. Minute)

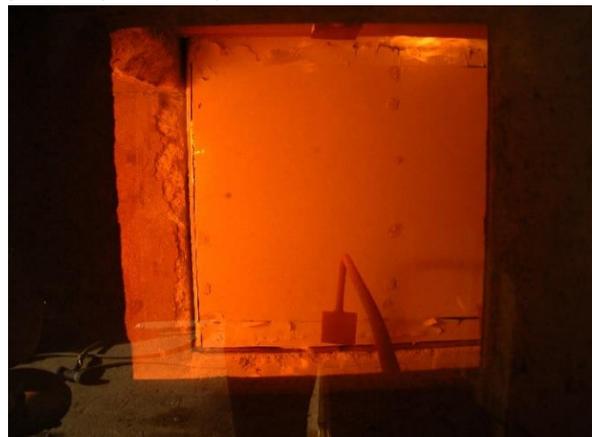
Abbildung 302: Brennen am oberen Rahmen der Wand (26. Minute)

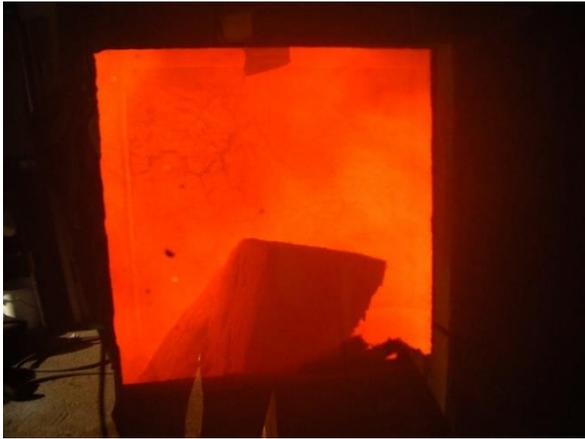
Abbildung 303: Abfallend der GKF-Platten an Decke und Wand und der Holzweichfaser an der Decke (33. Minute)

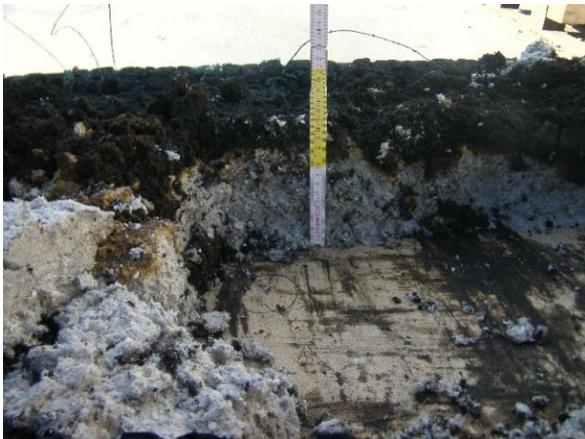
Abbildung 305: Rest der Zellulose nach ca. 45 Minuten Versuchsdauer

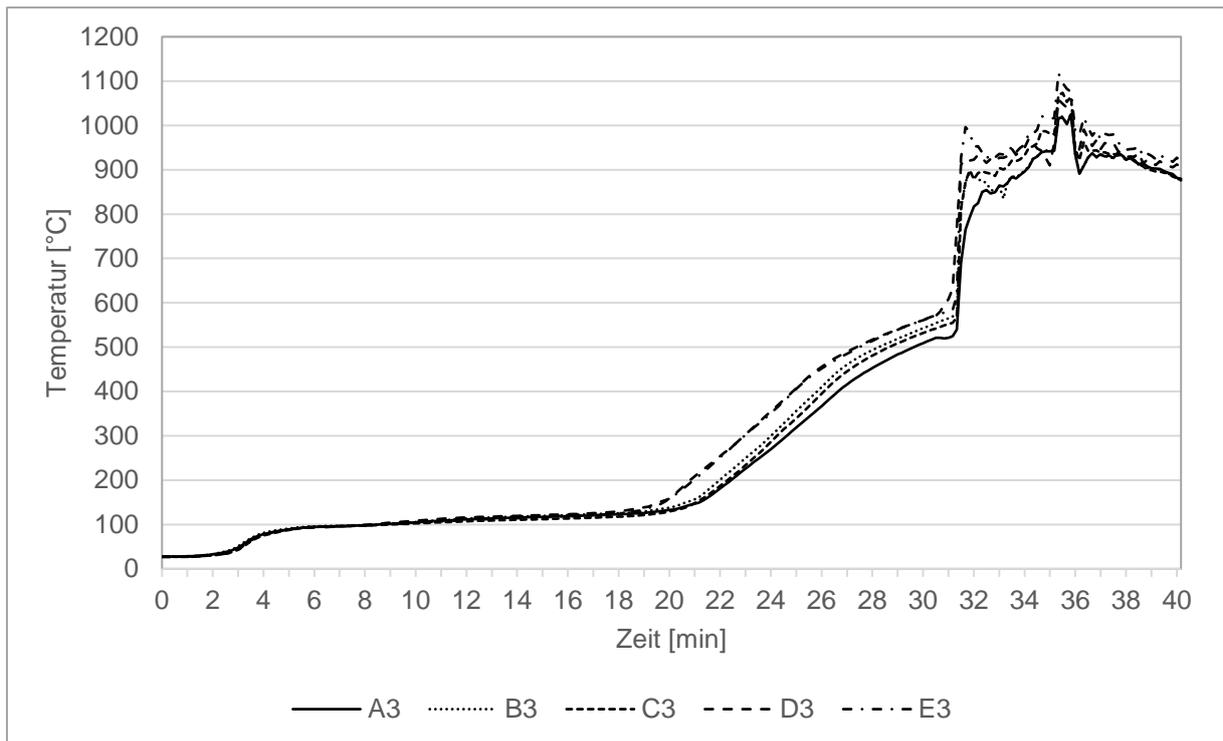
Abbildung 306: Temperaturverlauf zwischen der 15 mm Gipskartonfeuerschutzplatte und der 160 mm Holzweichfaserdämmung in der Decke im Gefach 1

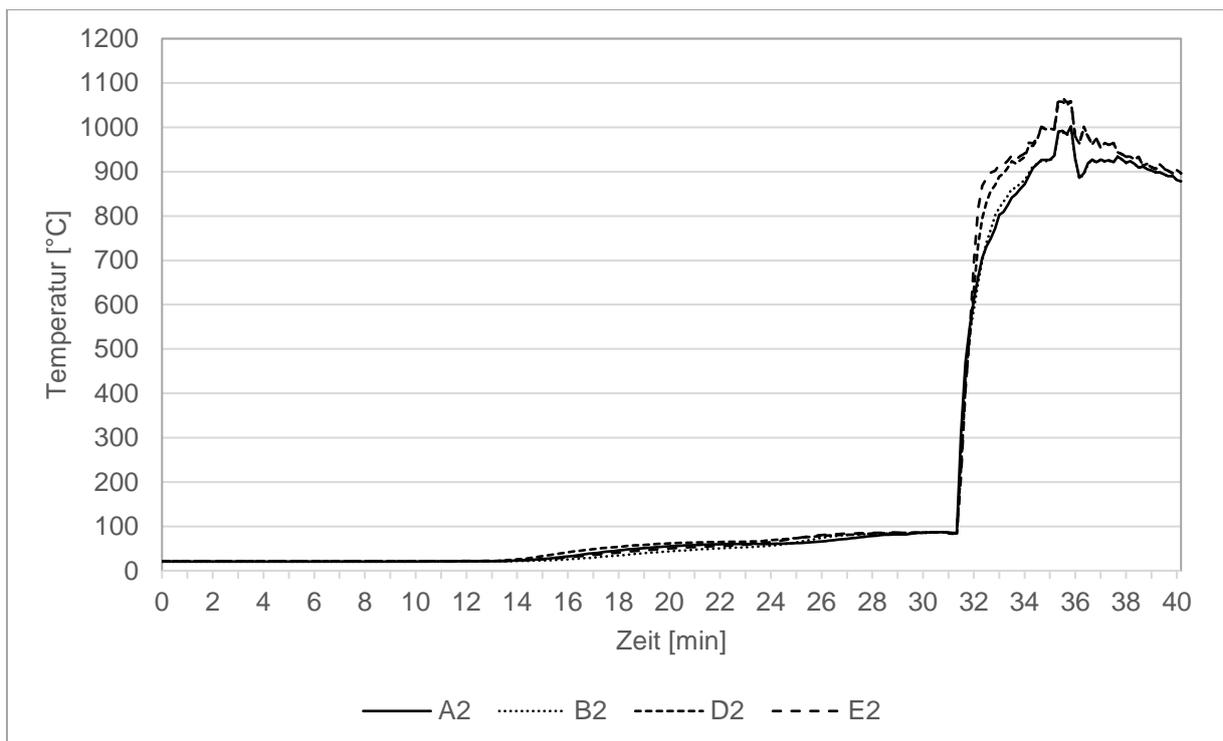
Abbildung 307: Temperaturverlauf zwischen der 160 mm Holzweichfaserdämmung und der 19 mm Spanplatte in der Decke im Gefach 1

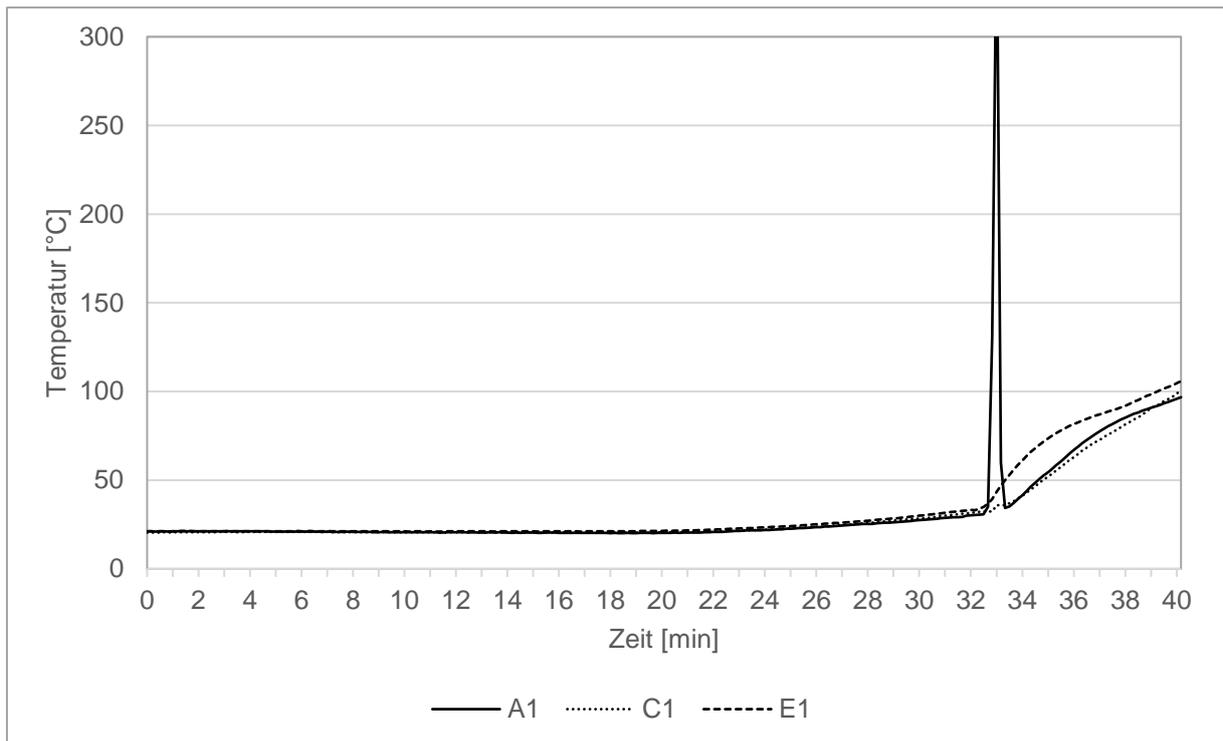
Abbildung 308: Temperaturverlauf hinter der 19 mm Spanplatte in der Decke im Gefach 1

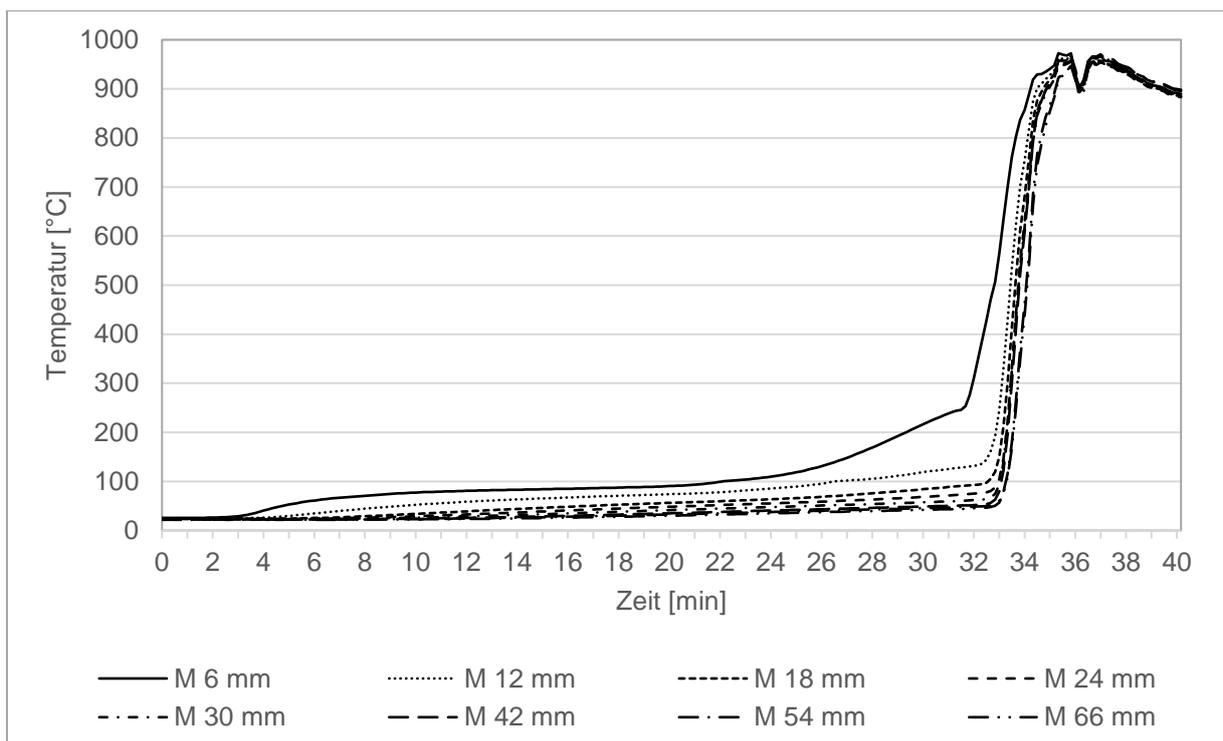
Abbildung 309: Temperaturverlauf in der Mitte des Holzrahmens im Abstand von ca. 6-12 mm in der Decke

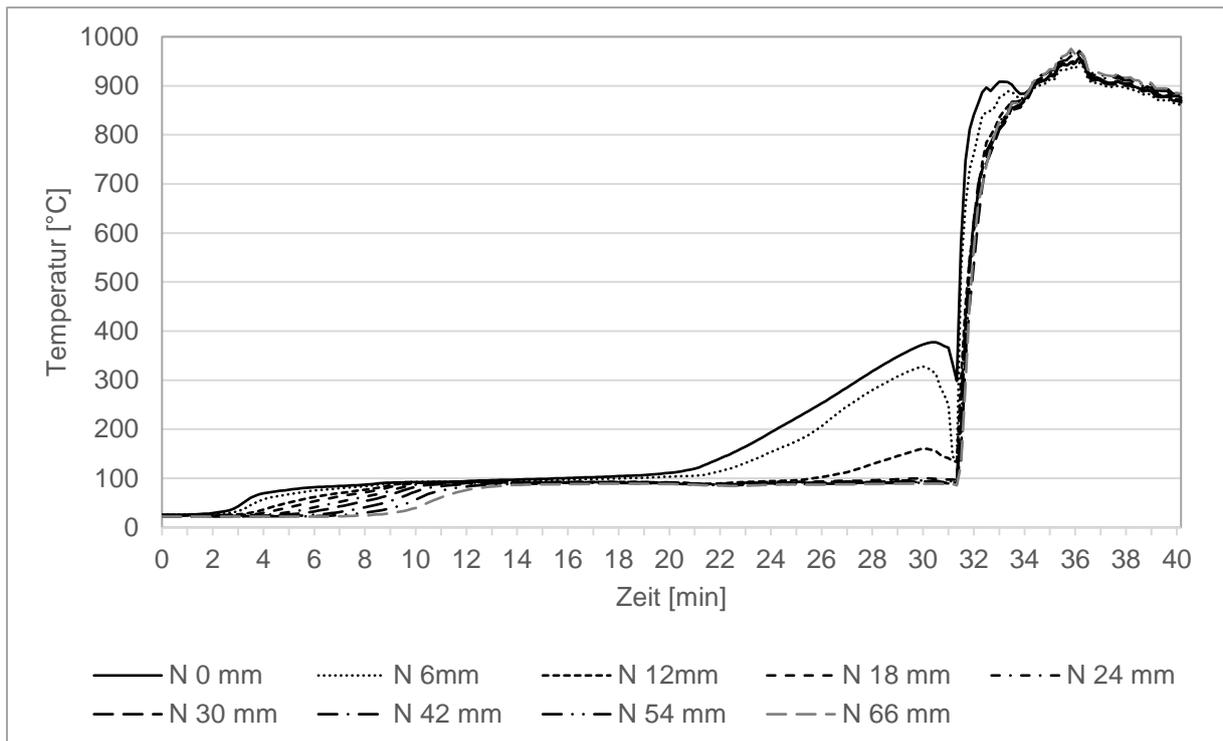
Abbildung 310: Temperaturverlauf entlang des Holzrahmens im Abstand von ca. 6-12 mm Tiefe dem Gefach 2 zugewandt in der Decke

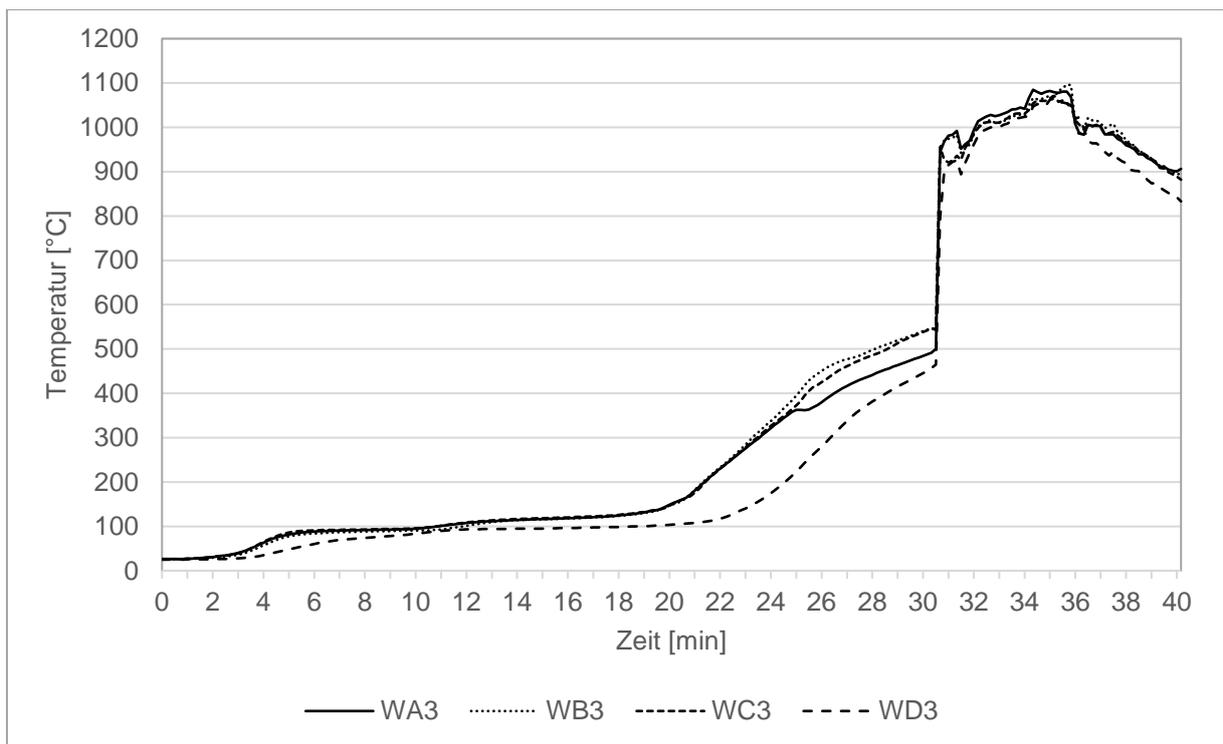
Abbildung 311: Temperaturverlauf zwischen der 15 mm Gipskartonfeuerschutzplatte und der 160 mm Zellulose in der Wand im Gefach 1

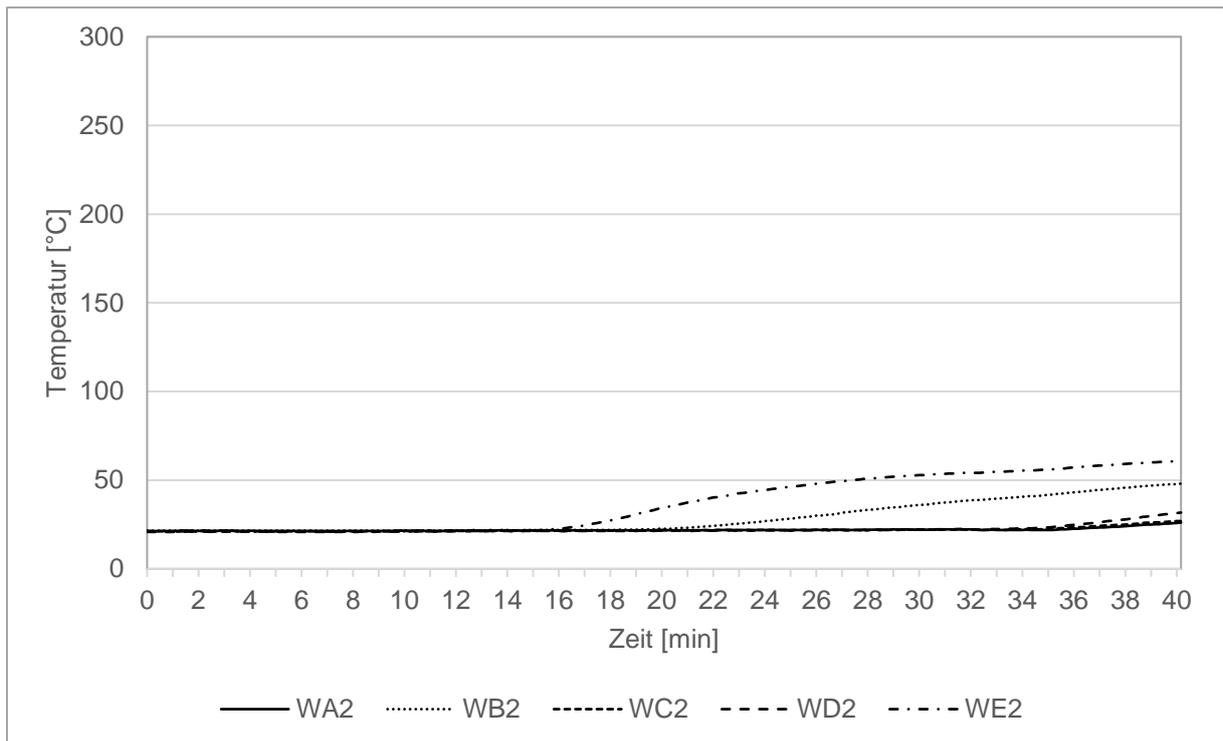
Abbildung 312: Temperaturverlauf zwischen der 160 mm Zellulose und der 19 mm Spanplatte in der Wand im Gefach 1

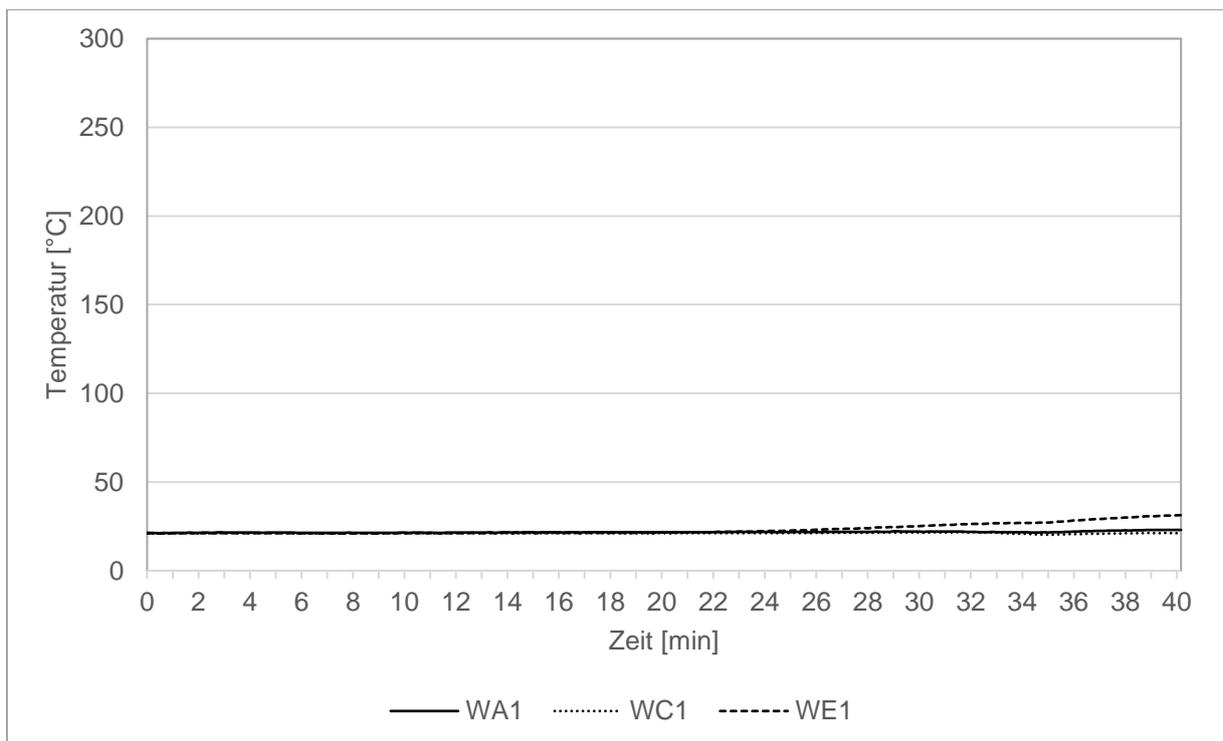
Abbildung 313: Temperaturverlauf hinter der 19 mm Spanplatte in der Wand im Gefach 1

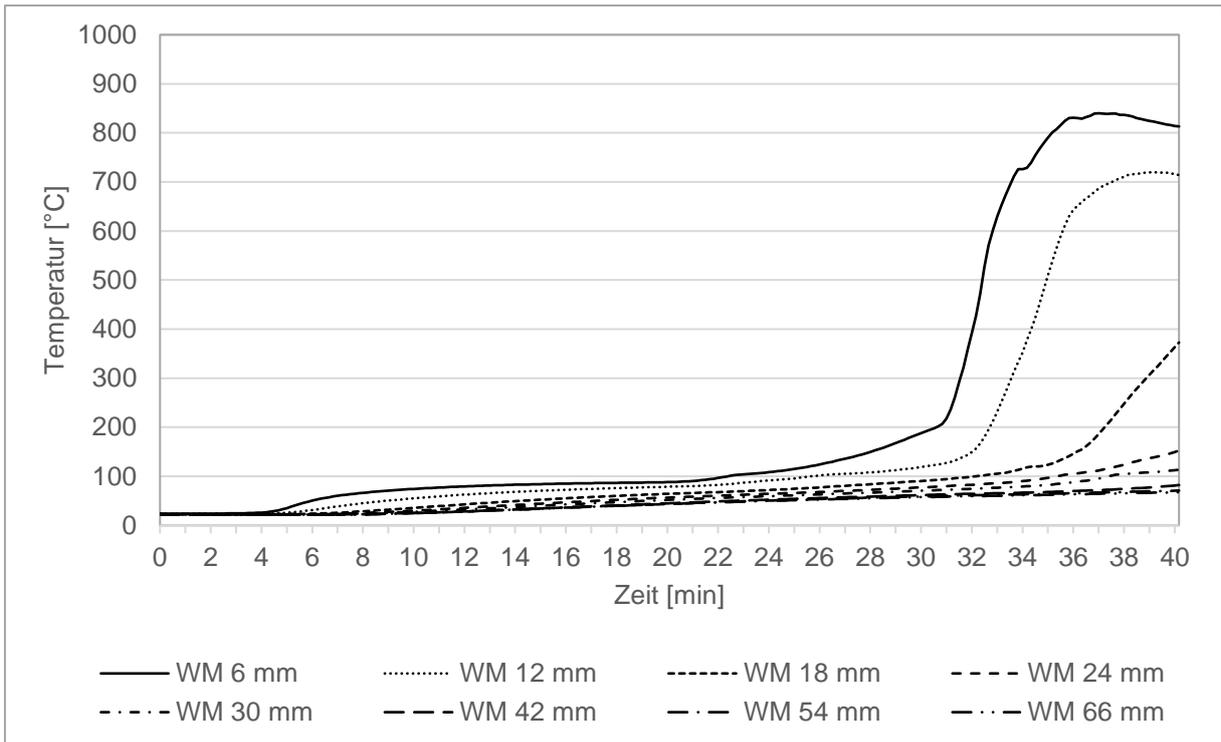
Abbildung 314: Temperaturverlauf in der Mitte des Holzrahmens im Abstand von ca. 6-12 mm in der Wand

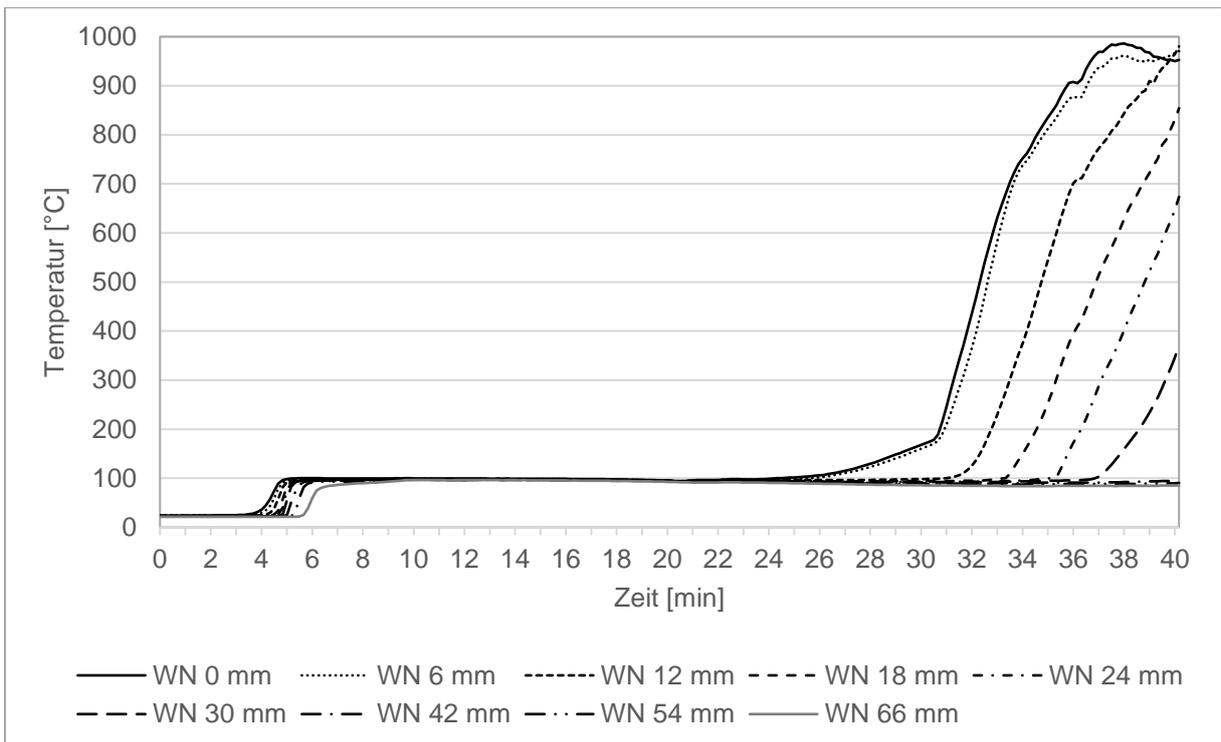
Abbildung 315: Temperaturverlauf entlang des Holzrahmens im Abstand von ca. 6-12 mm Tiefe dem Gefach 2 zugewandt in der Decke

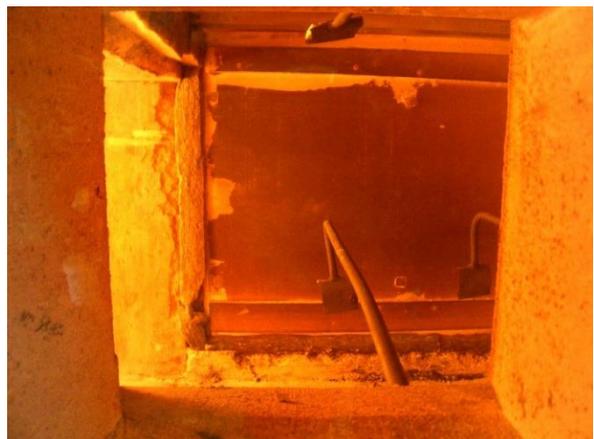
Abbildung 317: Schwarzfärbung der Gipskartonplatten (2. Minute)

Zeit [min:s]	Beobachtungen während der Prüfung
13:00	Feine Haarrisse in W1 und W2 von Schrauben ausgehend
20:44	Anfängliches Versagen der Schutzplatten der Putzfugen (nach vorne Kippen W1 und W2), nicht so extremes Bauchen wie V12 am 21.09 (Einblasdichte?)
22:00	Sichtbares Durchbrennen W1 lm, W2 rm und D1 lm (D2 noch nicht)
24:00	Brennen über gesamte Fuge W1 l
26:06	Herausbrennen D2 mr
33:00	Alles fallen gelassen, Wandplatte hängt noch ... davor Holzfaser noch am mittleren Ständer aber liegt sofort im Hasendraht
37:00	Holzfasern vom Ständer zurückgezogen, Vollbrand Ständer, Decke D2 mehr als D1, Zellulose noch direkt am Ständer
42:00	Abfall der Holzweichfasermatte D1 lh, Durchzünden, Zellulose noch schön am Ständer, Holzwolle zum Teil herausgefallen, restlicher Teil hinter Hasendraht
45:00	Brenner aus
46:00	Schluss

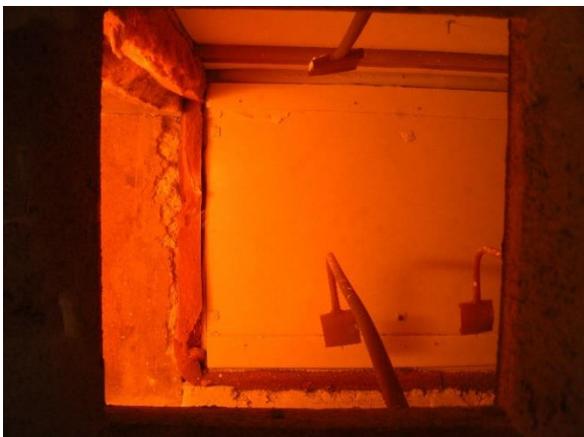
Abbildung 318: Brennen in den Fugen zur Wand (23. Minute)

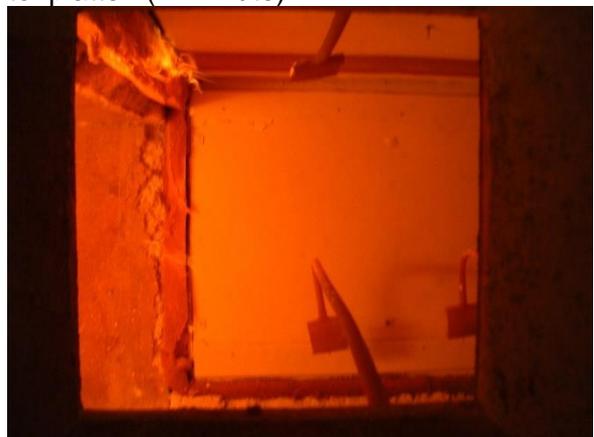
Abbildung 319: Brennen am oberen Rahmen der Wand (28. Minute)
