Anhang zum Forschungsvorhaben

Standardisierung der brandschutztechnischen Leistungsfähigkeit von Holztafelkonstruktionen mit biogenen Dämmstoffen

Technische Universität München
Lehrstuhl für Holzbau und Baukonstruktion
Univ.-Prof. Dr.-Ing. Stefan Winter

Anhang A Bezeichnungen für Baustoffe und Bauteile nach DIN 4102

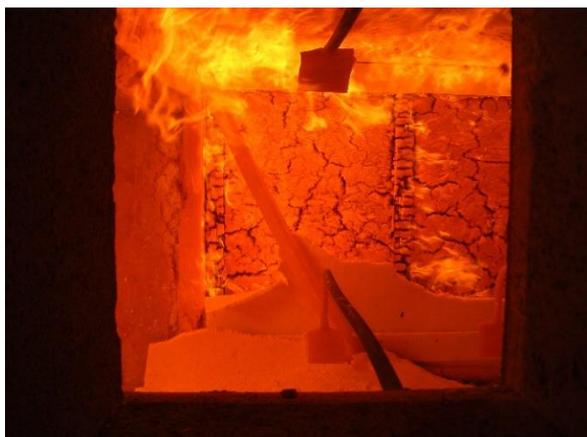
Abbildung 320: Abfallend der GKF-Platten an Decke und (34. Minute)

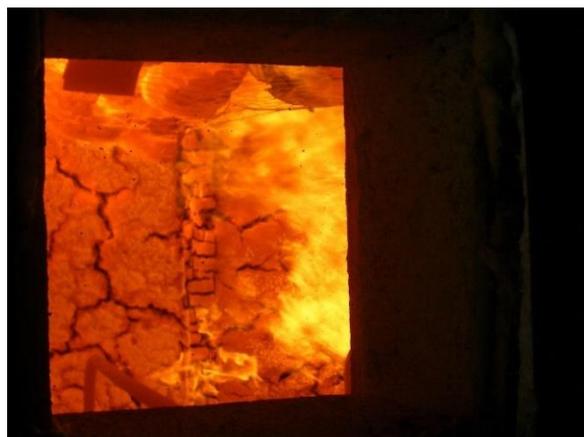
Abbildung 321: Abfallen der Holzfasermatte von Decke in Hasendraht (41 Minute)

Zeit [min:s]	Beobachtungen während der Prüfung
13:00	Feine Haarrisse in W1 und W2 von Schrauben ausgehend
20:44	Anfängliches Versagen der Schutzplatten der Putzfugen (nach vorne Kippen W1 und W2), nicht so extremes Bauchen wie V12 am 21.09 (Einblasdichte?)
22:00	Sichtbares Durchbrennen W1 lm, W2 rm und D1 lm (D2 noch nicht)
24:00	Brennen über gesamte Fuge W1 l
26:06	Herausbrennen D2 mr
33:00	Alles fallen gelassen, Wandplatte hängt noch ... davor Holzfaser noch am mittleren Ständer aber liegt sofort im Hasendraht
37:00	Holzfasern vom Ständer zurückgezogen, Vollbrand Ständer, Decke D2 mehr als D1, Zellulose noch direkt am Ständer
42:00	Abfall der Holzweichfasermatte D1 lh, Durchzünden, Zellulose noch schön am Ständer, Holzwolle zum Teil herausgefallen, restlicher Teil hinter Hasendraht
45:00	Brenner aus
46:00	Schluss

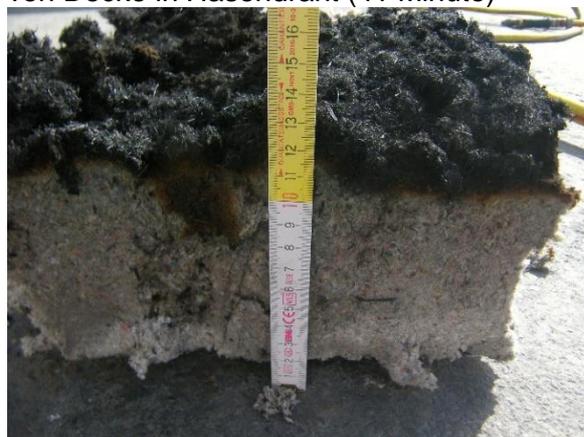
Abbildung 323: Rest der Zellulose nach ca. 45 Minuten Versuchsdauer

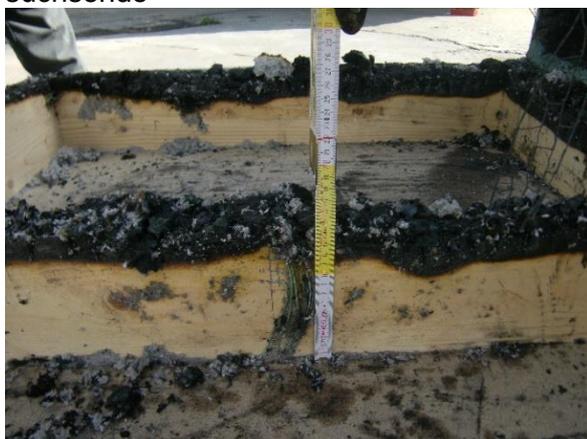
Abbildung 324: Rest des Wandquerschnitts nach ca. 45 Minuten Versuchsdauer

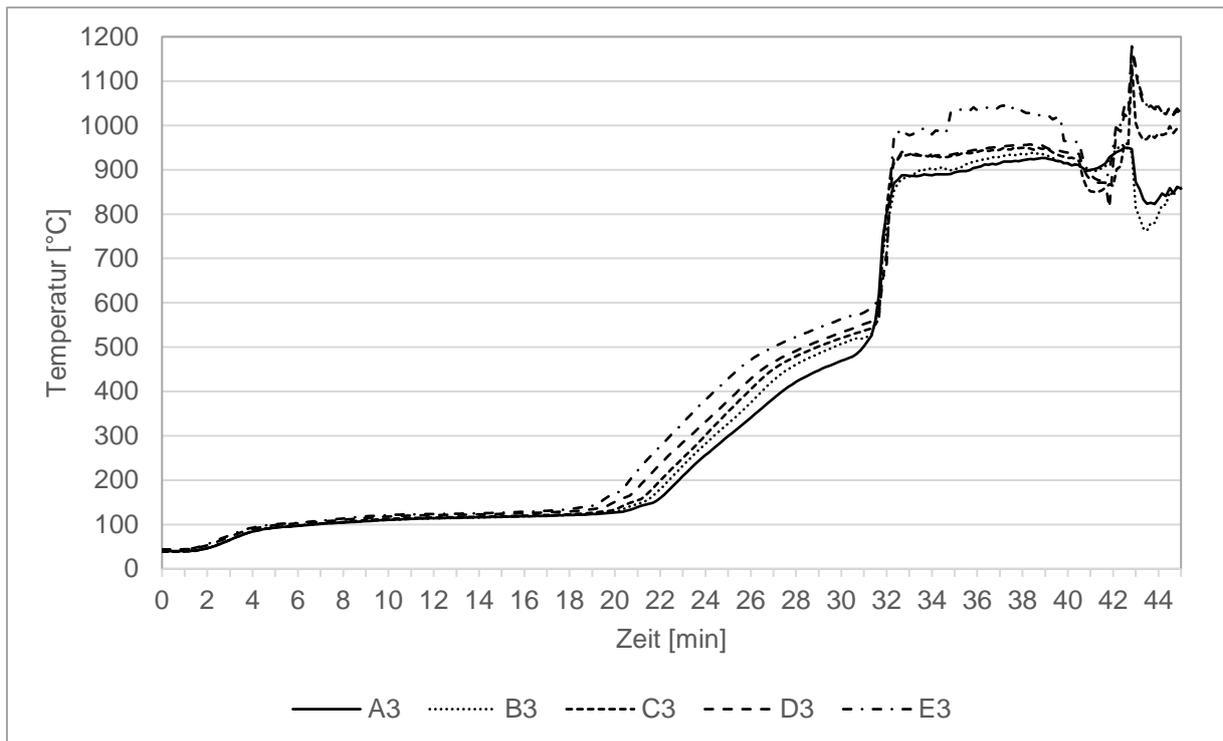
Abbildung 325: Temperaturverlauf zwischen der 15 mm Gipskartonfeuerschutzplatte und der 160 mm Holzweichfaserdämmung in der Decke im Gefach 1

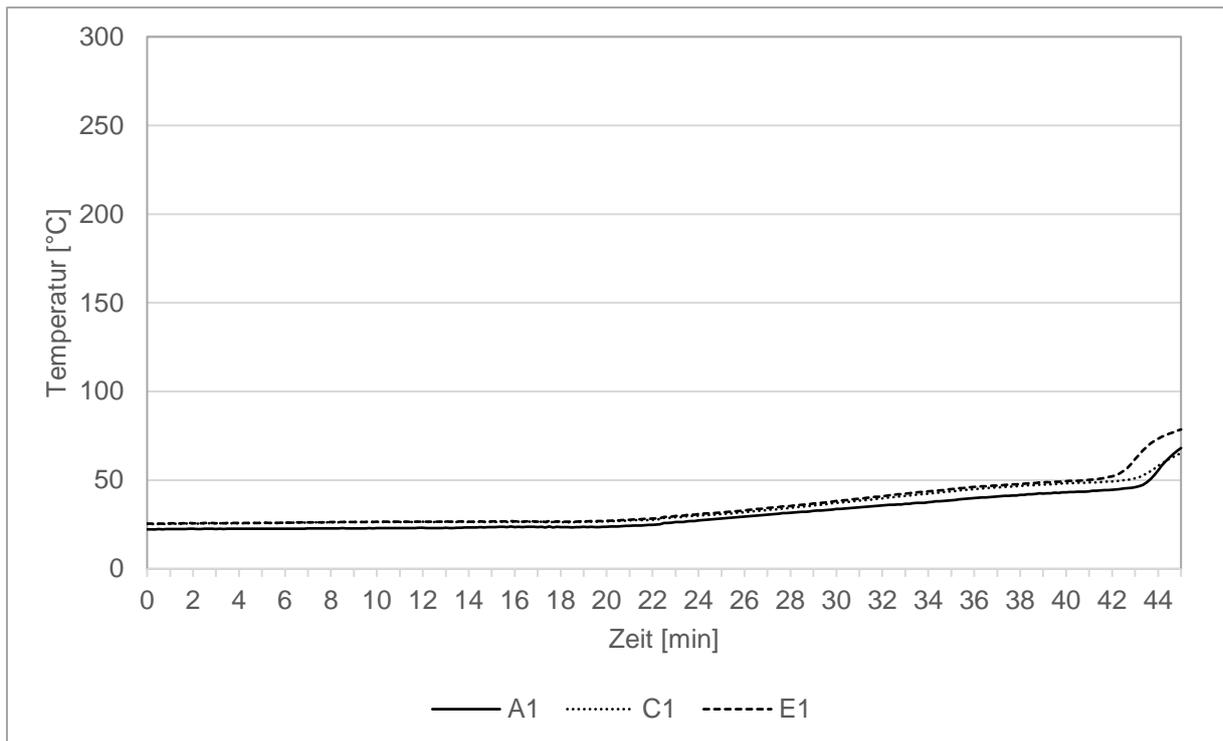
Abbildung 326: Temperaturverlauf zwischen der 160 mm Holzweichfaserdämmung und der 19 mm Spanplatte in der Decke im Gefach 1

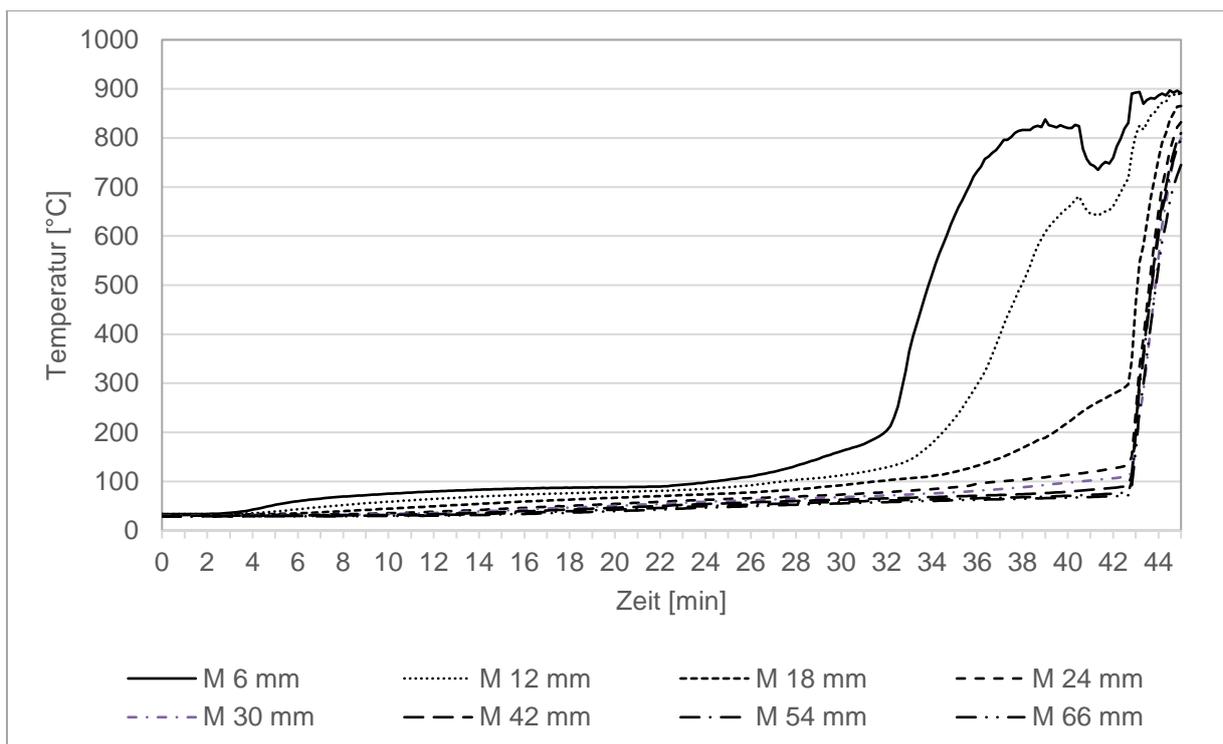
Abbildung 327: Temperaturverlauf hinter der 19 mm Spanplatte in der Decke im Gefach 1

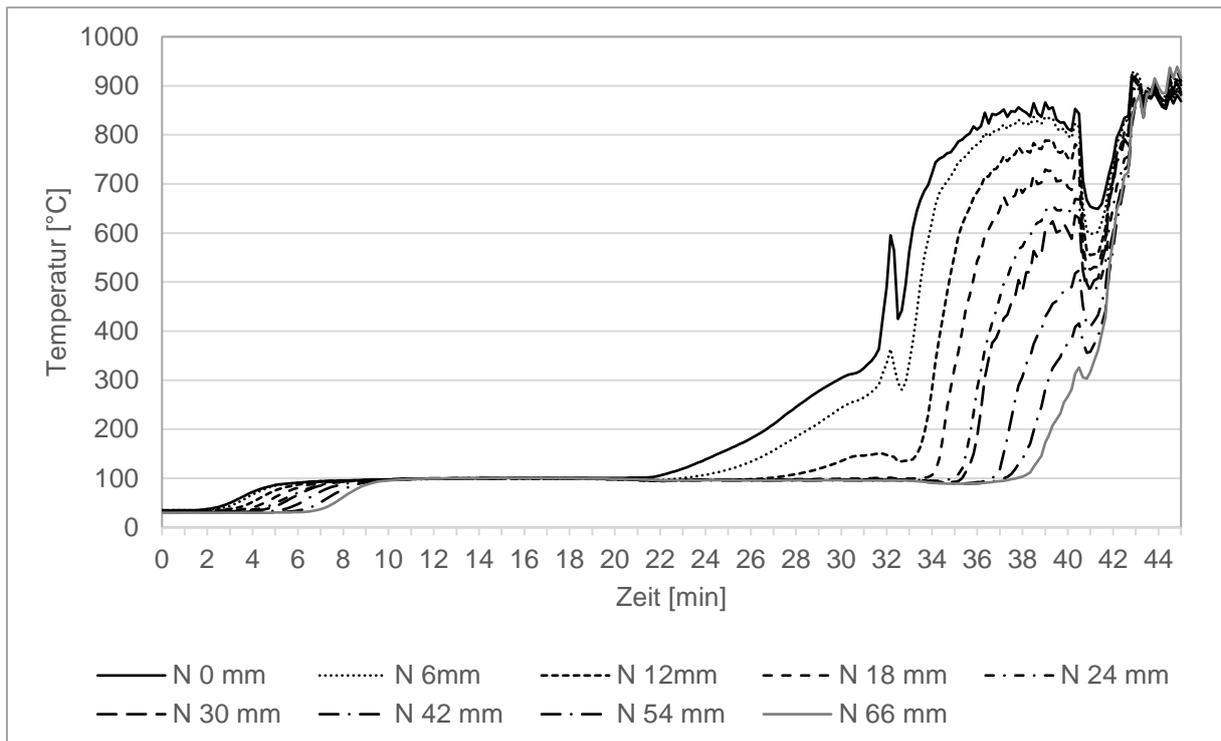
Abbildung 328: Temperaturverlauf in der Mitte des Holzrahmens im Abstand von ca. 6-12 mm in der Decke

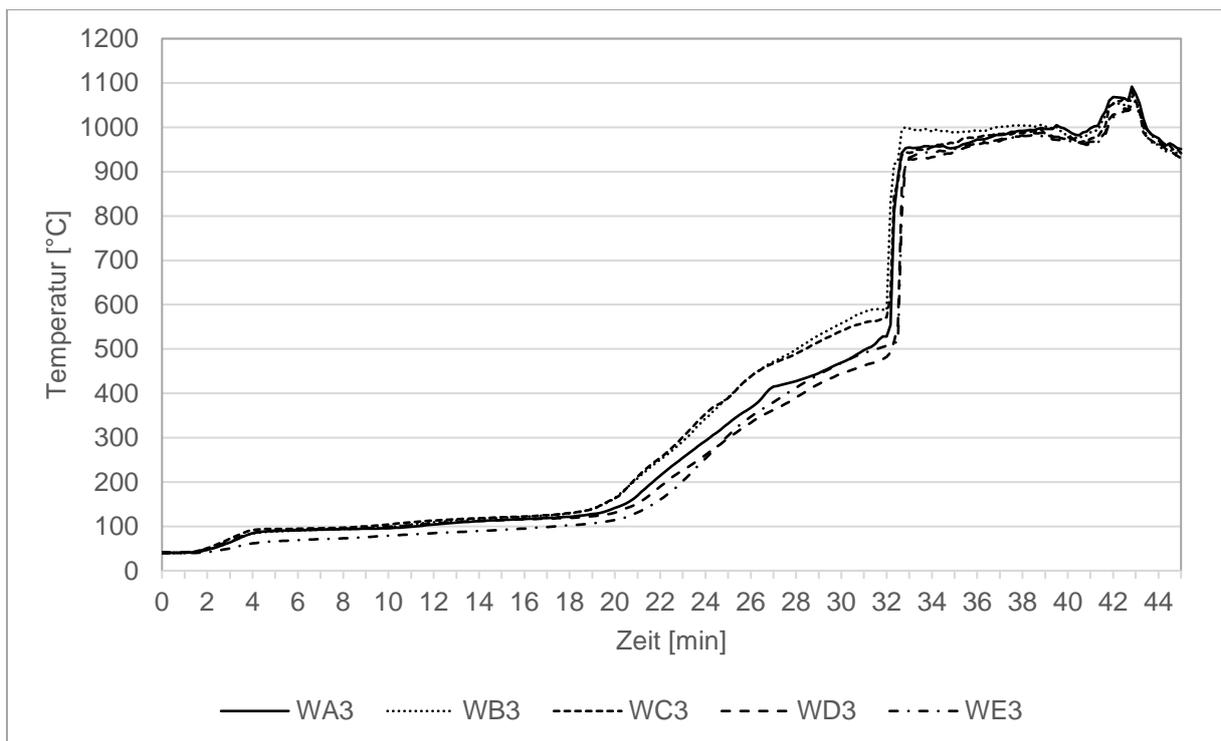
Abbildung 329: Temperaturverlauf entlang des Holzrahmens im Abstand von ca. 6-12 mm Tiefe dem Gefach 2 zugewandt in der Decke

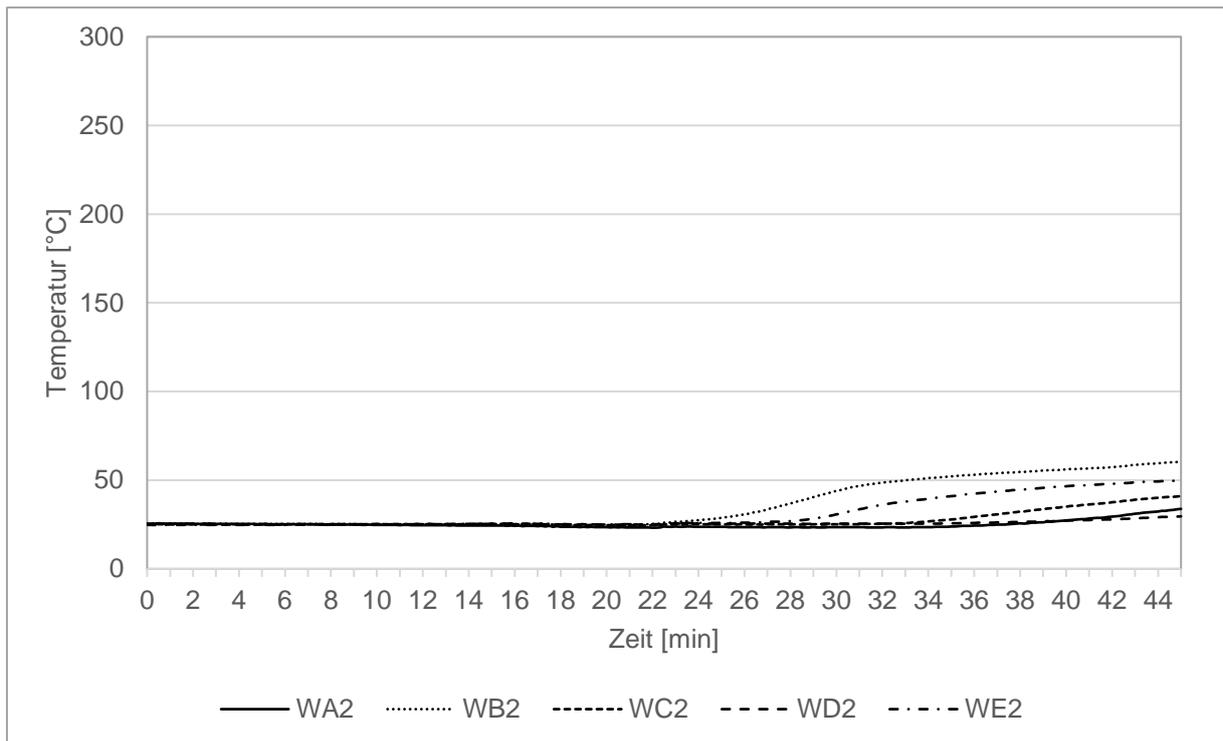
Abbildung 330: Temperaturverlauf zwischen der 15 mm Gipskartonfeuerschutzplatte und der 160 mm Zellulose in der Wand im Gefach 1

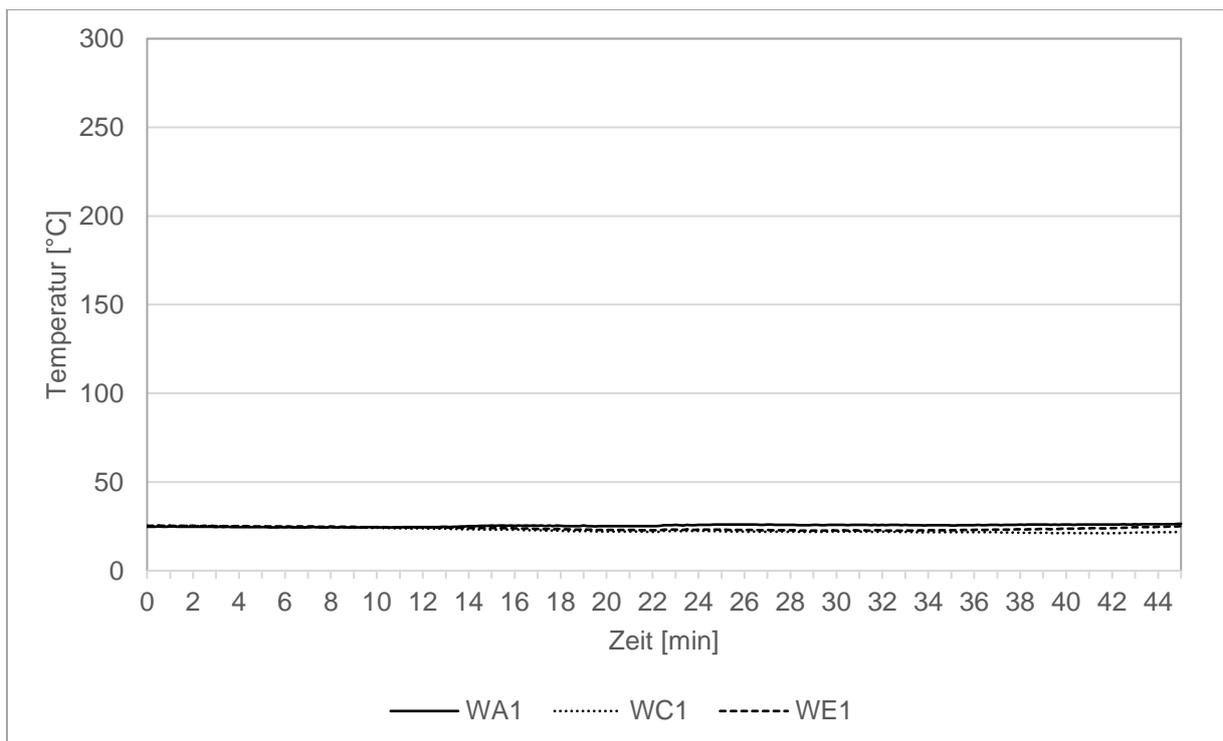
Abbildung 331: Temperaturverlauf zwischen der 160 mm Zellulose und der 19 mm Spanplatte in der Wand im Gefach 1

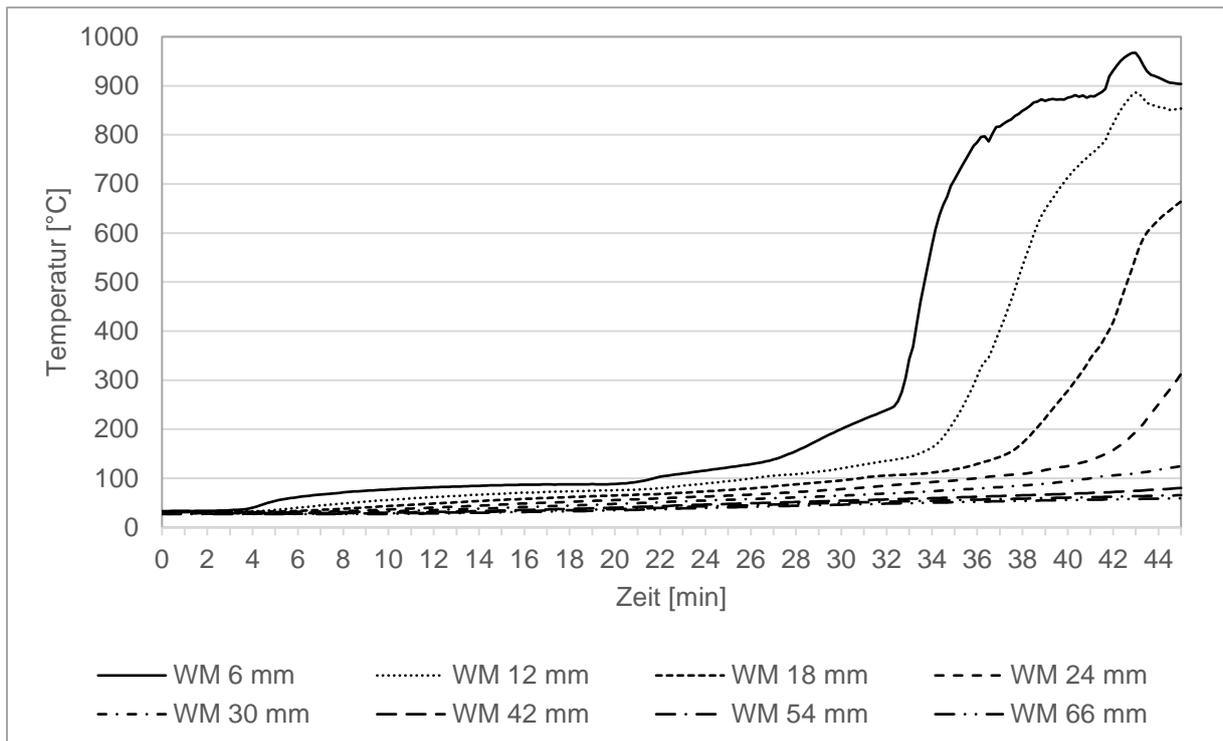
Abbildung 332: Temperaturverlauf hinter der 19 mm Spanplatte in der Wand im Gefach 1

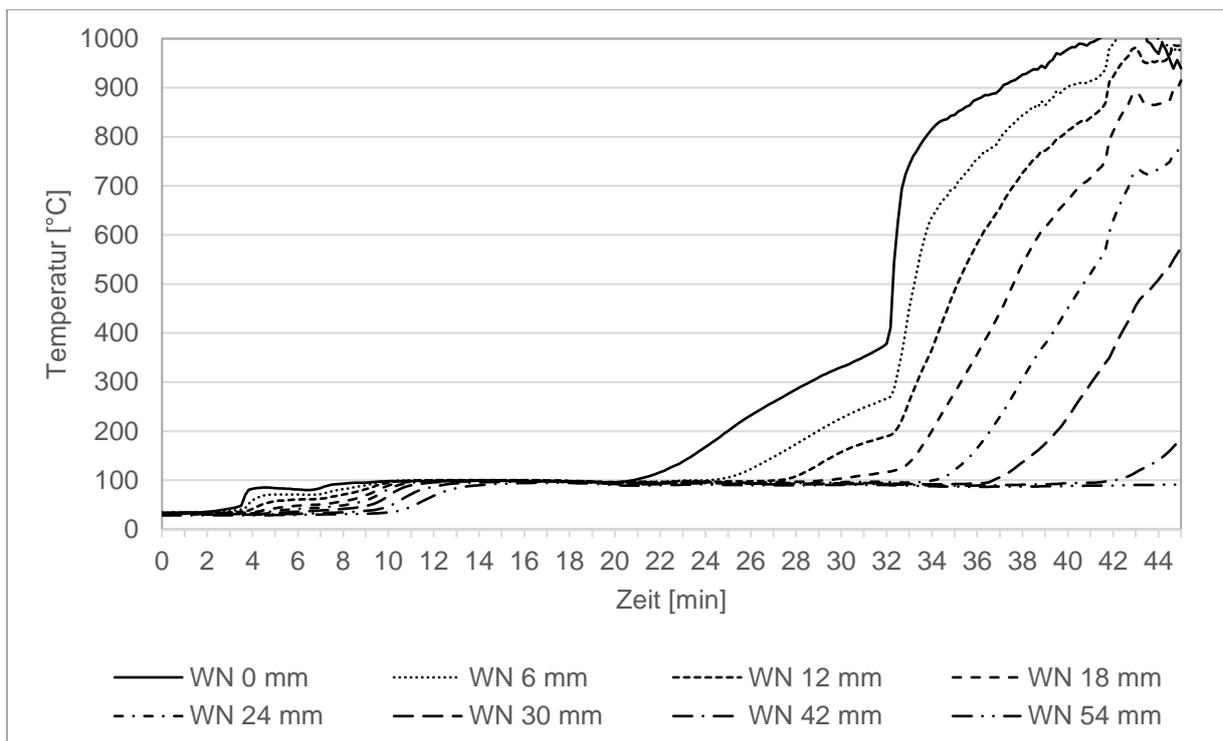
Abbildung 333: Temperaturverlauf in der Mitte des Holzrahmens im Abstand von ca. 6-12 mm in der Wand

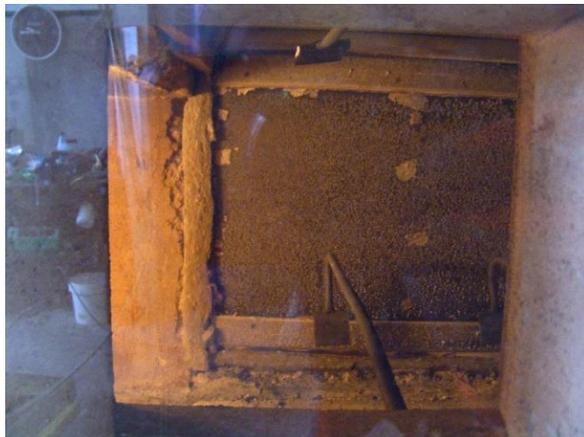
Abbildung 335: Schwarzfärbung der Gipskartonplatten (3. Minute)

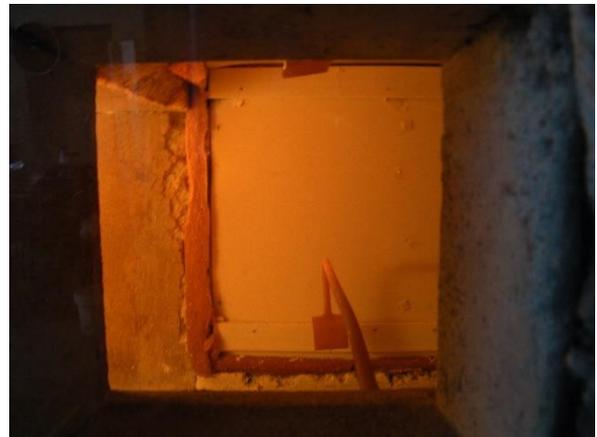
Abbildung 336: Durchbrand hinter (26. Minute)

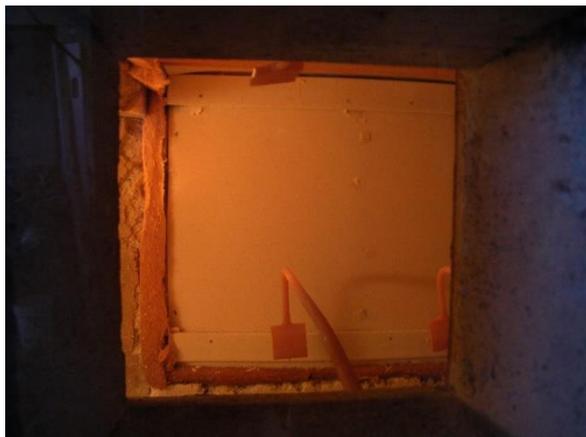
Abbildung 337: langsames Bauchen der Wand oben und Decke (28. Minute)

33:40	deutliche Risse Wand => Bauch
36:19	W1 Hilfskonstruktion oben kaputt => Deutlich offen (nach vorne geknickt) => Mitbrand Zellulose 5-8 cm
38:00	Versagen GKF Decke 1 und Decke 2 mitte

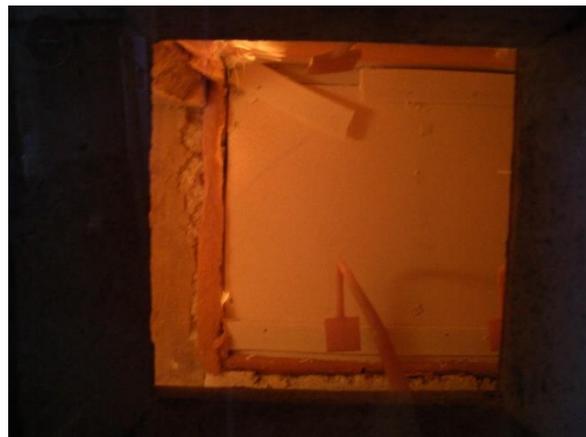
Abbildung 338: Versagen der Fuge vorne an Decke und Versagen der Hilfskonstruktion (35. Minute)

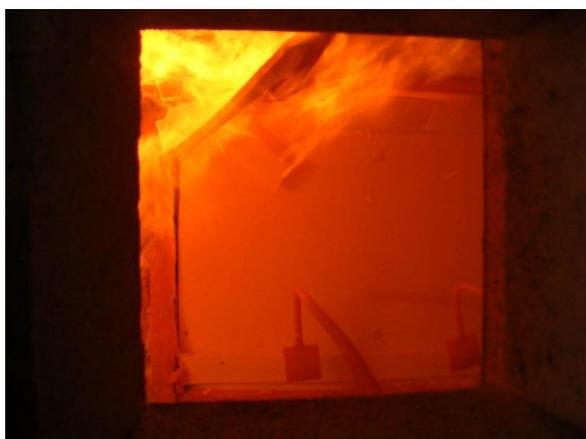
Abbildung 339: Versagen der GKF Decke (38. Minute)

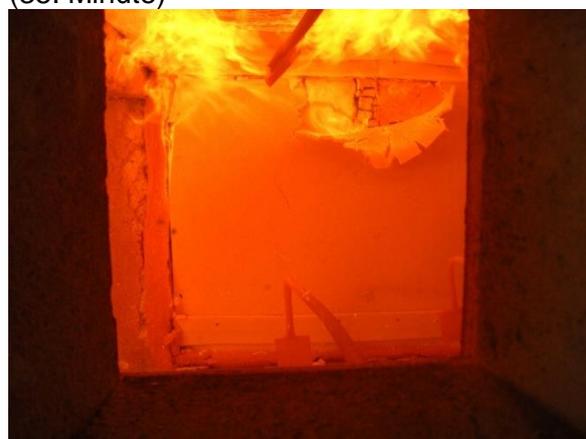
Abbildung 340: Versagen der GKF Wand (40. Minute)

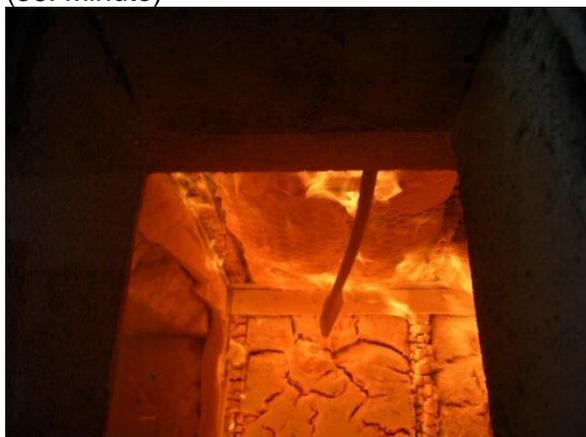
Abbildung 341: Dämmung der Decke geschrumpft, keine Dämmwirkung mehr (48. Minute)

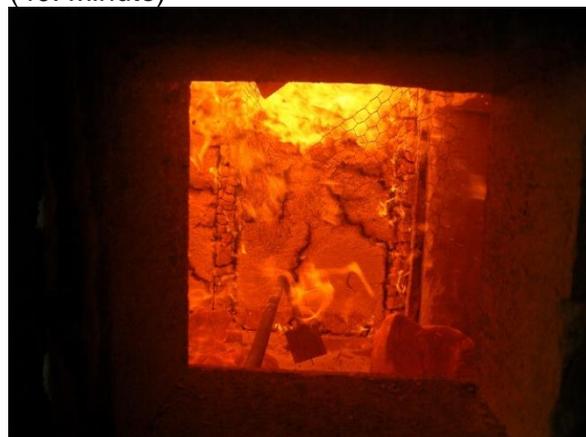
Abbildung 342: Versagen des Hasendrahts und Herausfallen der Dämmung (59. Minute)

52:00	intensiver Mitbrand der Dämmstoffe
54:00	Dämmung Decke hinten rausgefallen, Versagen Hasendraht
56:00	Rauch an Decke, Brenner aus, Decke Dämmung komplett versagt

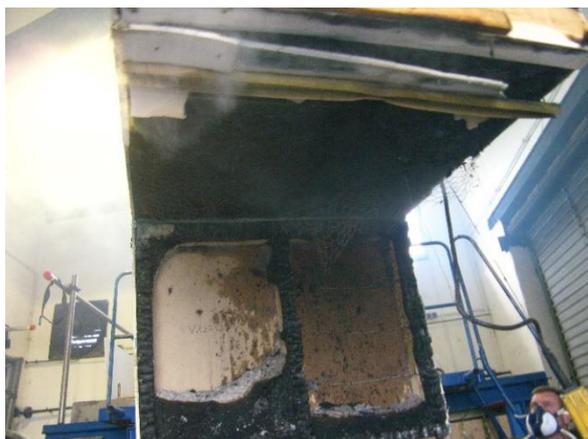
Abbildung 343: Versuchskörper nach Versuchsende

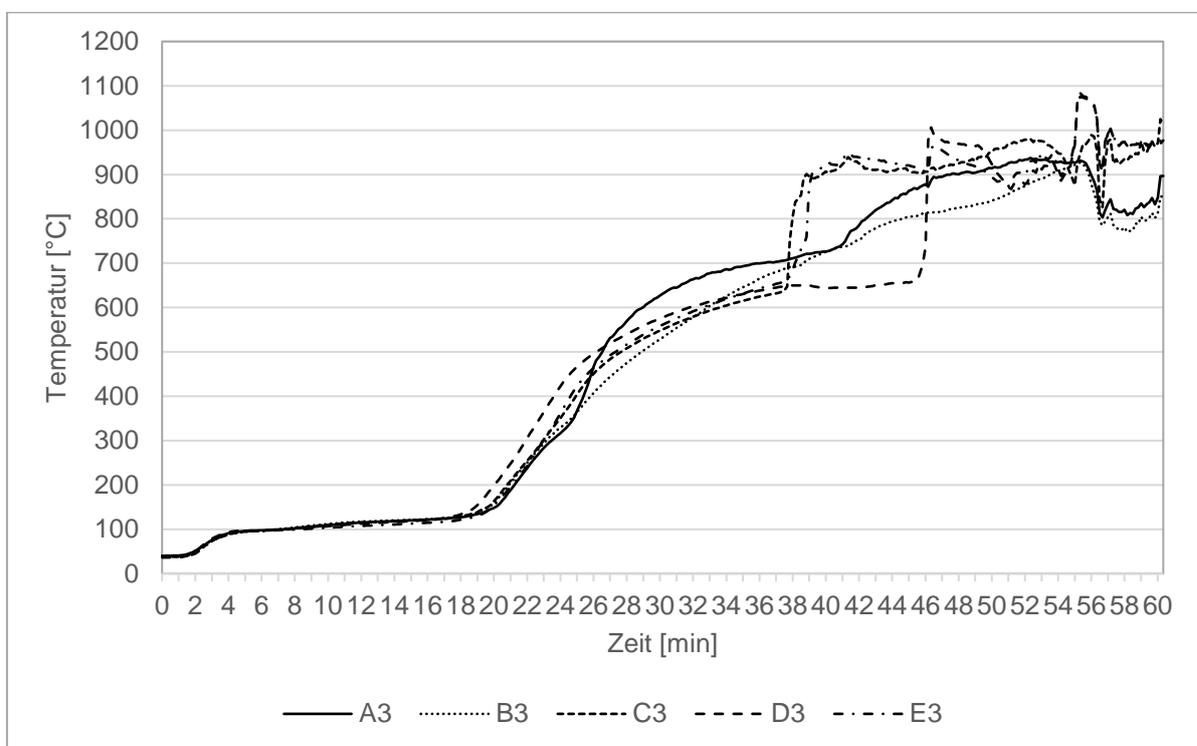
Abbildung 344: Temperaturverlauf zwischen der 15 mm Gipskartonfeuerschutzplatte und der 160 mm Holzweichfaserdämmung in der Decke im Gefach 1

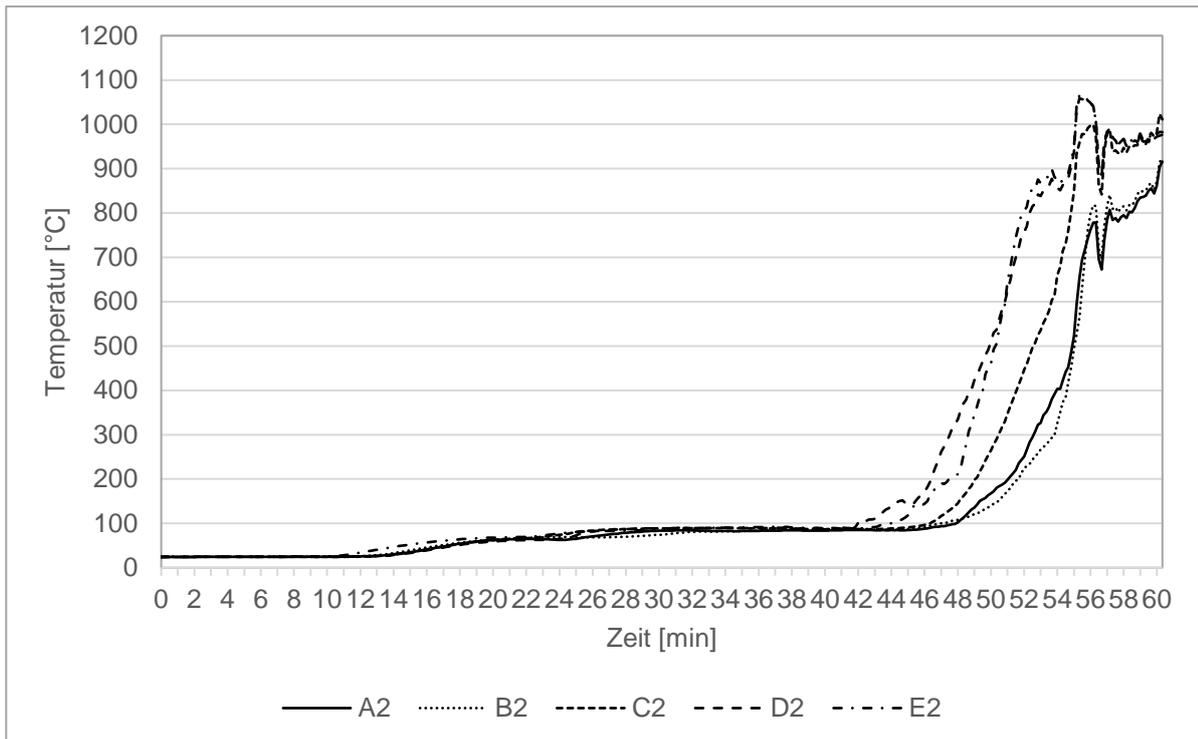
Abbildung 345: Temperaturverlauf zwischen der 160 mm Holzweichfaserdämmung und der 19 mm Spanplatte in der Decke im Gefach 1

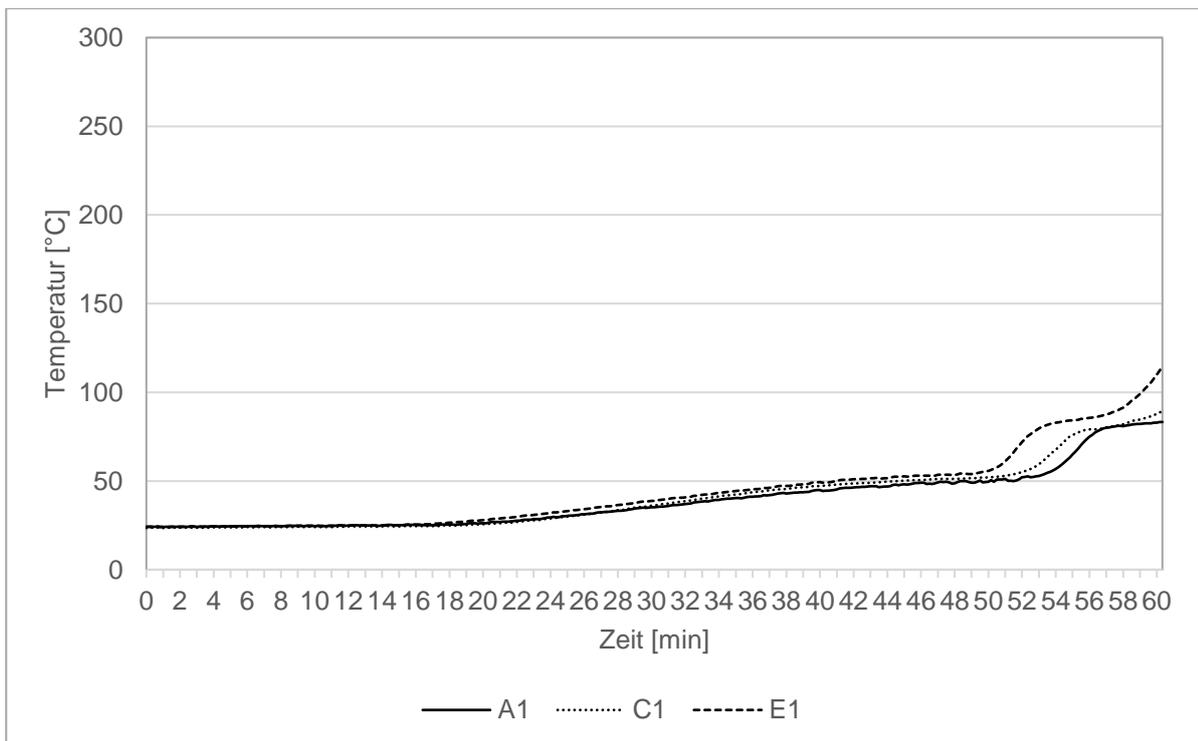
Abbildung 346: Temperaturverlauf hinter der 19 mm Spanplatte in der Decke im Gefach 1

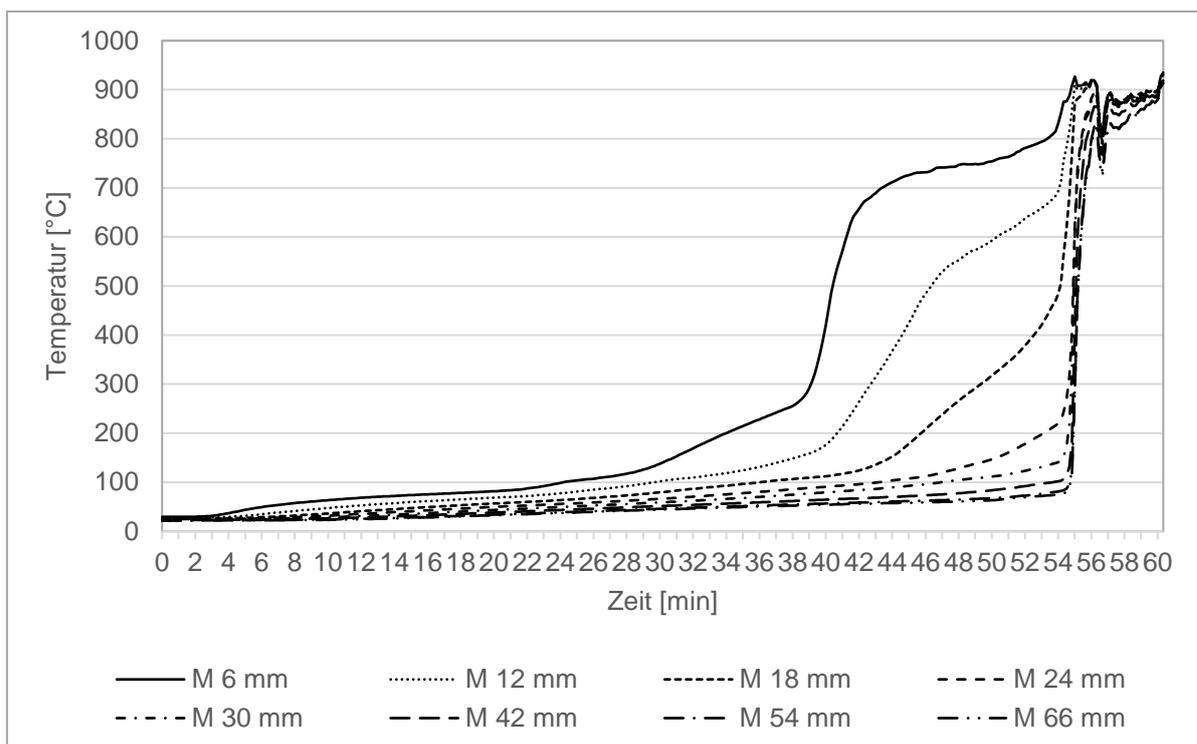
Abbildung 347: Temperaturverlauf in der Mitte des Holzrahmens im Abstand von ca. 6-12 mm in der Decke

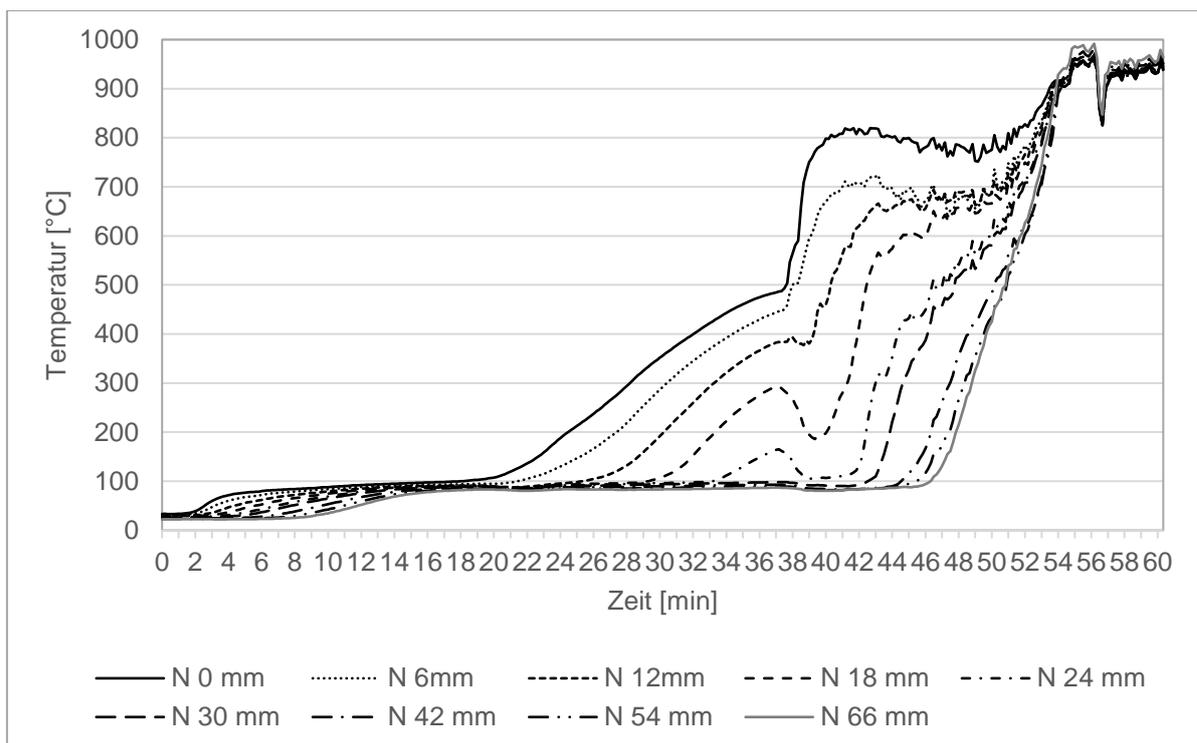
Abbildung 348: Temperaturverlauf entlang des Holzrahmens im Abstand von ca. 6-12 mm Tiefe dem Gefach 2 zugewandt in der Decke

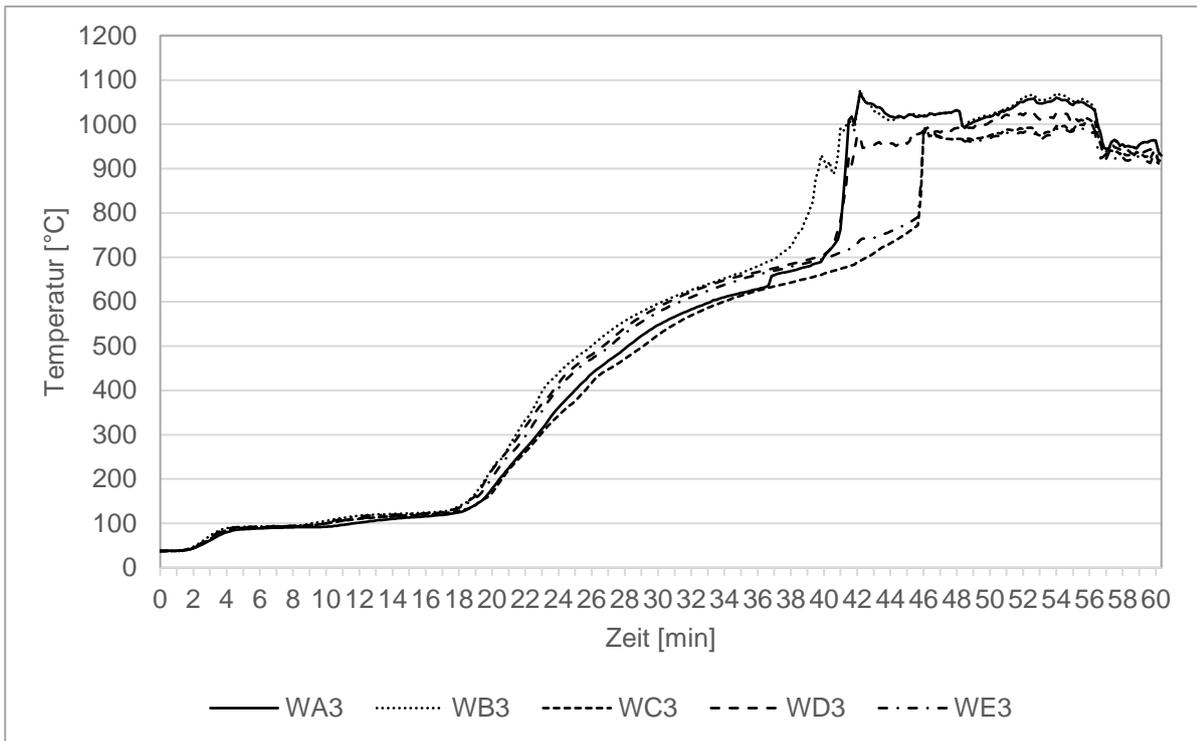
Abbildung 349: Temperaturverlauf zwischen der 15 mm Gipskartonfeuerschutzplatte und der 160 mm Zellulose in der Wand im Gefach 1

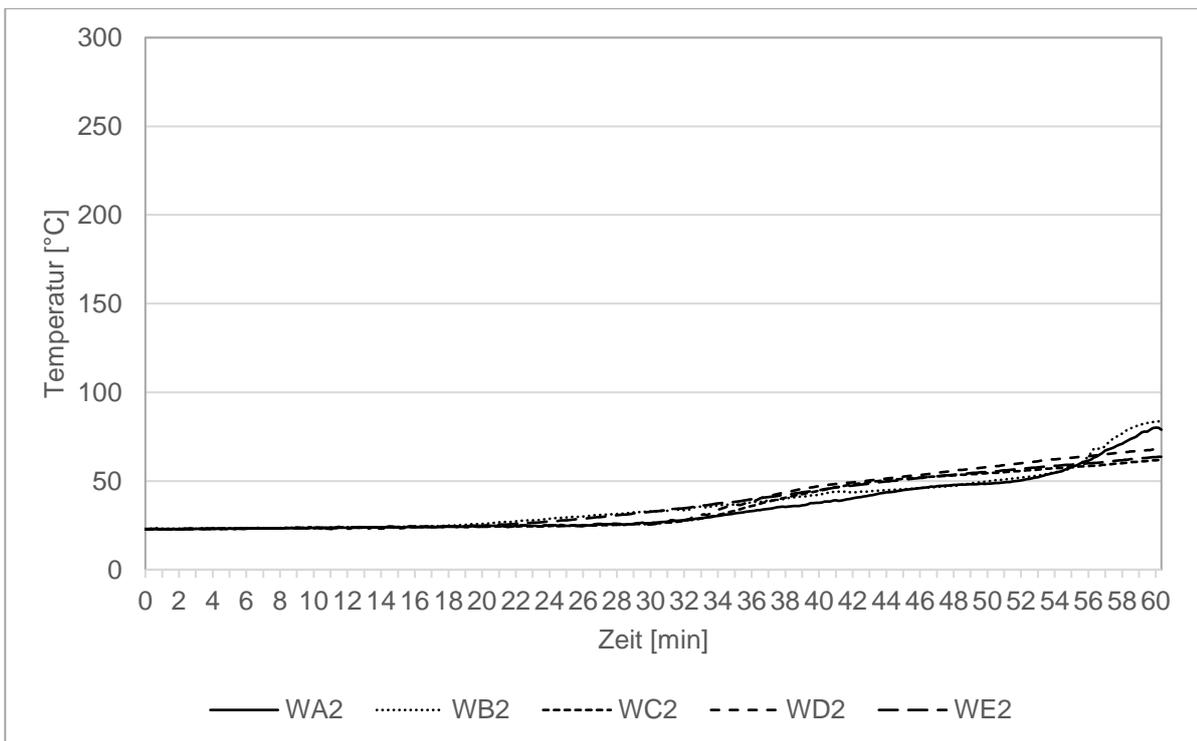
Abbildung 350: Temperaturverlauf zwischen der 160 mm Zellulose und der 19 mm Spanplatte in der Wand im Gefach 1

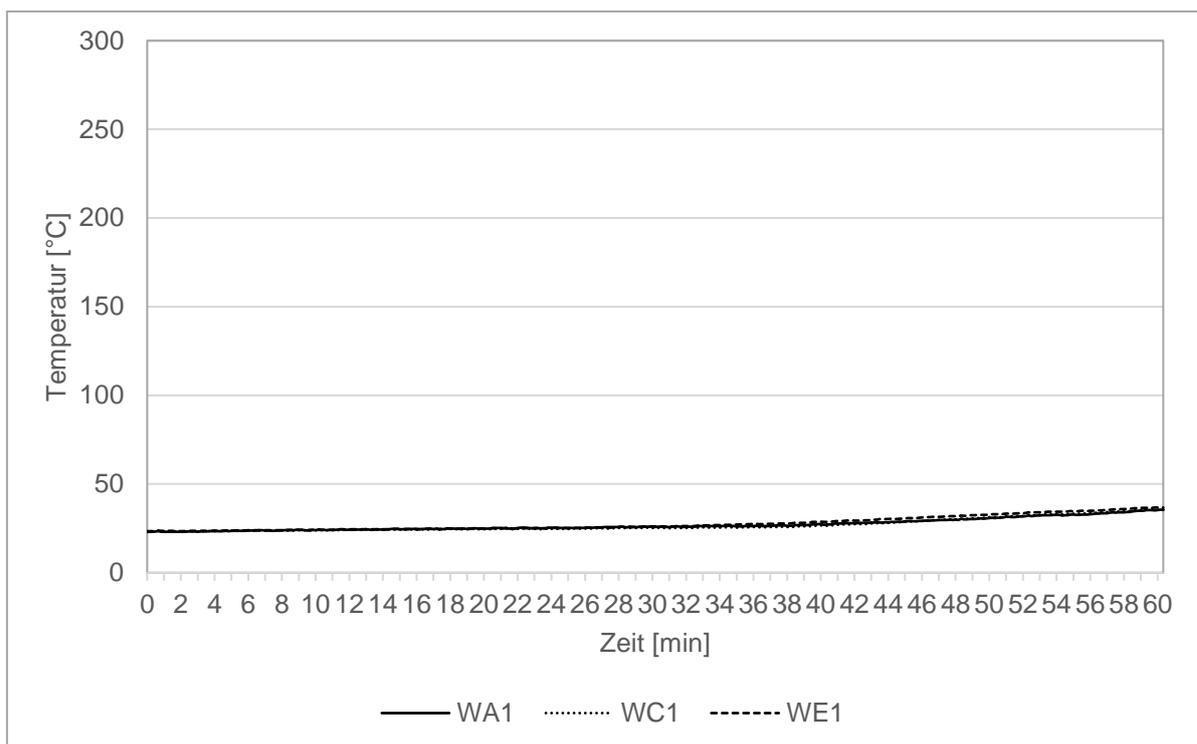
Abbildung 351: Temperaturverlauf hinter der 19 mm Spanplatte in der Wand im Gefach 1

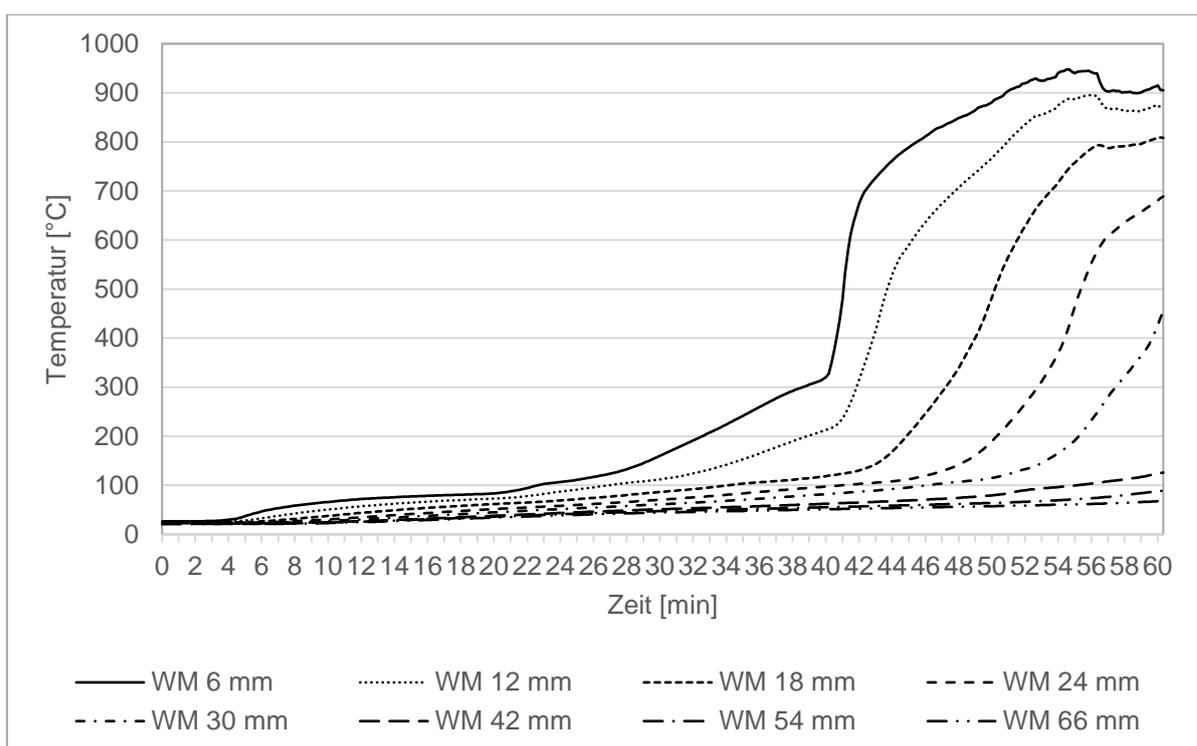
Abbildung 352: Temperaturverlauf in der Mitte des Holzrahmens im Abstand von ca. 6-12 mm in der Wand

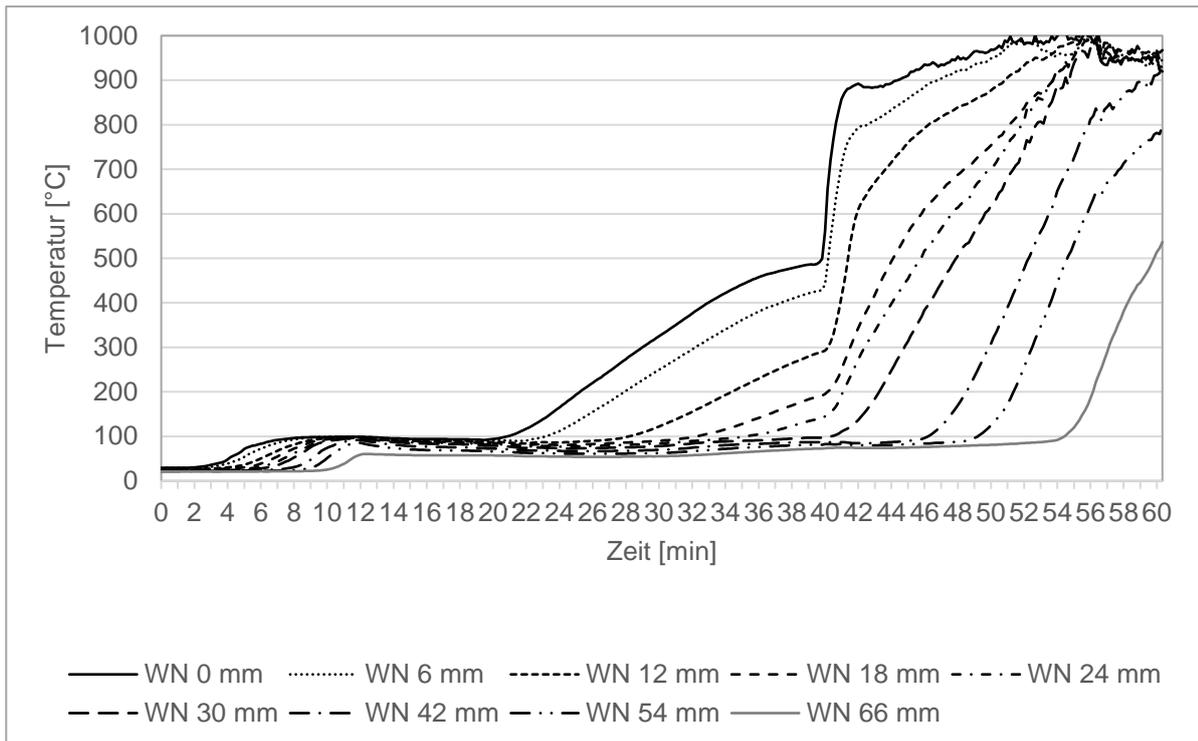
Abbildung 353: Temperaturverlauf entlang des Holzrahmens im Abstand von ca. 6-12 mm Tiefe dem Gefach 2 zugewandt in der Decke

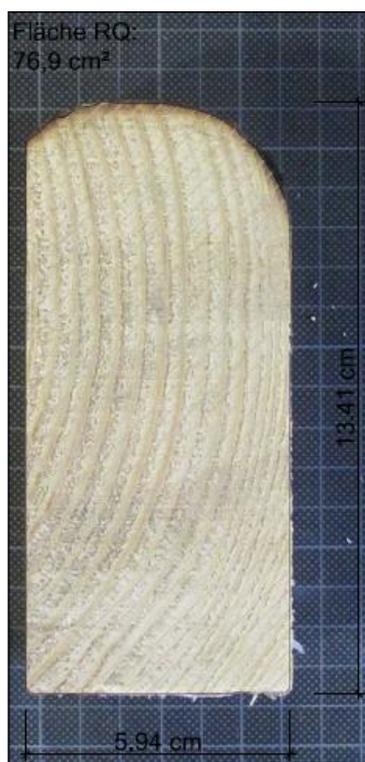
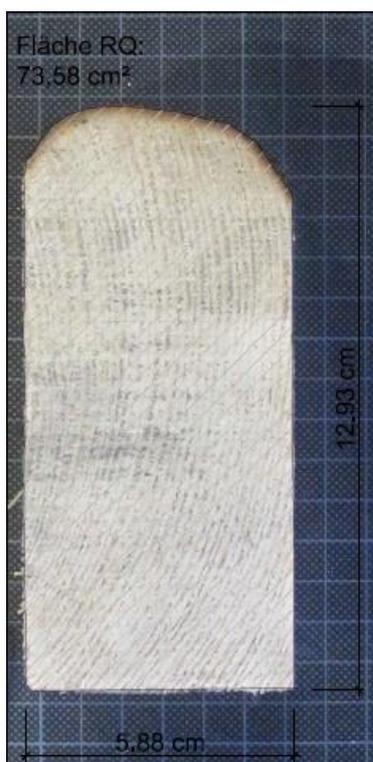
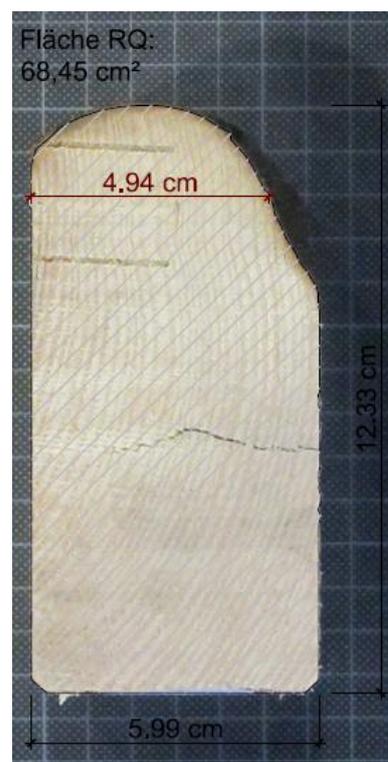
Abbildung 354: Restquerschnitt V10 Wand Mitte

Abbildung 355: Restquerschnitt V11 Wand Mitte

Abbildung 356: Restquerschnitt V12 Wand Mitte

In Abbildung 356 sind die Restquerschnitte der Ständer aus den Wandversuchen zu sehen. Diese Restquerschnitte wurden aus der Mitte der Ständer entnommen, wo auch die Thermoelemente zur Temperaturmessung angebracht waren. Diese Restquerschnitte bilden u.a. die Grundlage für die Auswertung der Versuche. Die Seiten der Ständer waren durch Zellulosefaser geschützt.
