Anhang zum Forschungsvorhaben

Standardisierung der brandschutztechnischen Leistungsfähigkeit von Holztafelkonstruktionen mit biogenen Dämmstoffen

Technische Universität München
Lehrstuhl für Holzbau und Baukonstruktion
Univ.-Prof. Dr.-Ing. Stefan Winter

Anhang A Bezeichnungen für Baustoffe und Bauteile nach DIN 4102

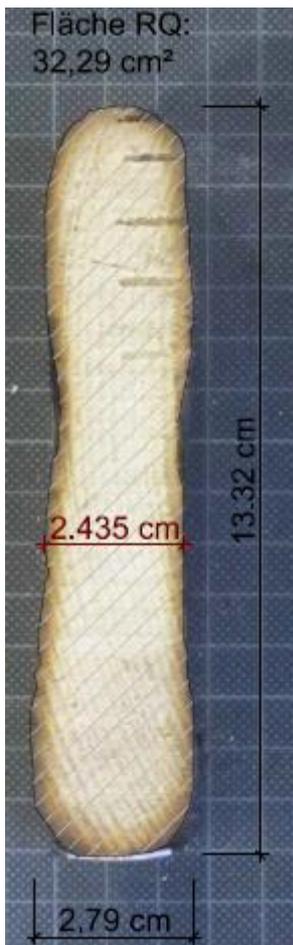
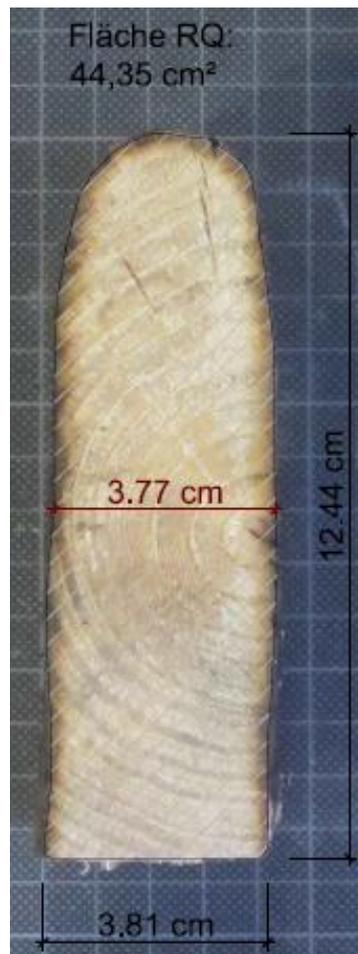
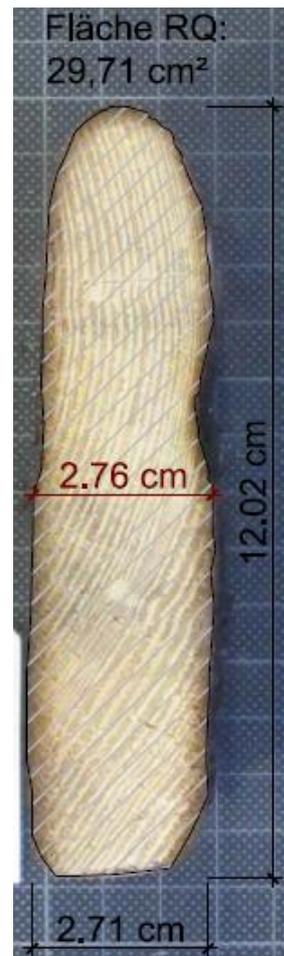
Abbildung 357: Restquerschnitt
V10 Decke Mitte

Abbildung 358: Restquerschnitt V11
Decke unten

Abbildung 359: Restquerschnitt
V12 Decke Mitte

In Abbildung 357 - Abbildung 359 sind die Restquerschnitte der Balken aus den Deckenversuchen zu sehen. Diese Restquerschnitte der Versuche V10 und V12 wurden aus der Mitte der Ständer entnommen, wo auch die Thermoelemente zur Temperaturmessung angebracht waren. Für Versuch V11 stand nur ein Restquerschnitt zur Verfügung, der dem Drittelspunkt des Balkens entnommen wurde. Diese Restquerschnitte bilden u.a. die Grundlage für die Auswertung der Versuche. Die Seiten der Balken waren anfänglich durch Holzfasermatten geschützt.
