Vakuumdämmung mit Klebmatte im Altbau

F 2889

Fraunhofer-Institut für Bauphysik IBP

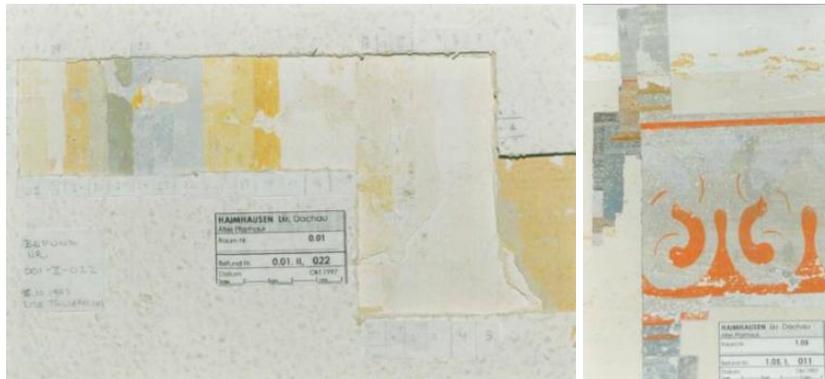
Bild 1:
Freilegungstreppe historischer Farbfassungen in einem Pfarrhaus aus dem 16. Jahrhundert in Haimhausen nahe München (Foto: Klaus Klarner, Restaurator, München).

nicht mehr rückgängig machbare Schädigung dieser Schichten. Bei dem Rückbau eines Innendämmsystems kann bei einer entsprechend guten Haftung des Klebers der Bestandputz mit verloren gehen. Ein Beispiel, was alles unter oberflächennahen Schichten zu verstehen ist, zeigt Bild 1. Die in diesem Beispiel freigelegten Schichten dokumentieren einen Teil der Geschichte des Gebäudes und geben einen einmaligen Einblick in den Geschmack der jeweiligen Zeit.

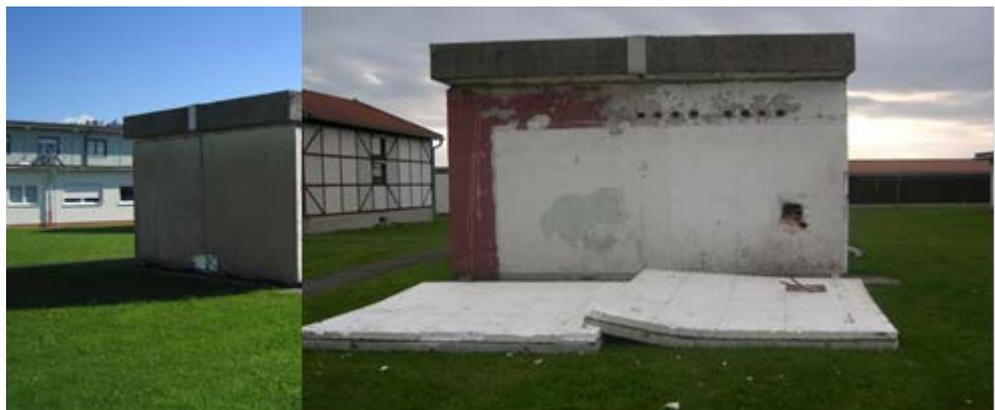
Bild 2:
Für das Forschungsprojekt erforderliche Umbauarbeiten des bestehenden Versuchsgebäudes H-4 am Freigelände des Fraunhofer IBP, Rückbau einer vorhandenen Außendämmung.

Für die Durchführung der Versuche konnte das bestehende Versuchsgebäude H-4 auf dem Freigelände des Fraunhofer-IBP genutzt werden. Das Gebäude ist ein Bau aus den 1950iger Jahren und entstand in den Anfängen des Instituts- teils Holzkirchen. Das Mauerwerk besteht aus einem Hochlochziegel, beidseitig verputzt, mit einer Gesamtdicke von ca. 34 cm. Für die Nutzung für dieses Forschungsprojekte waren einige Umbauarbeiten erforderlich. So wurden bestehende Versuchseinbauten an der Fassade und gemauerte/betonierte Inneneinbauten rückgebaut. Zusätzlich wurde die Inneneinrichtung entfernt, Mauerwerksöffnungen verschlossen sowie Putzschäden ausgebessert. Außerdem erfolgte ein Rückbau der Elektroinstallation, soweit für die Innendämmung erforderlich. Vorbereitungen zur Installation der Messtechnik, wie Instandsetzung, Glasfaserkabel und Test des Intranet-Anschlusses erfolgten ebenfalls. In Bild 2 ist das Versuchsgebäude mit den Rückbauarbeiten an der Fassade dargestellt.

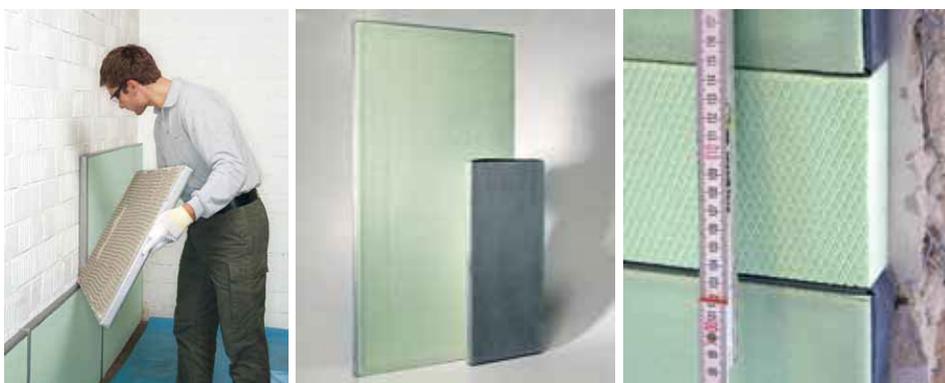
Bild 3:
VIP Beispiel für einlagige Innendämmanwendung mit vollflächiger Verklebung und Polystyrol Kaschierung. Quelle: Weber-St.Gobain, Typ Kontur VVP 007.

Für die spezielle Versuchsanordnung in diesem Forschungsprojekt wurde ein System gesucht, bei dem die Anforderungen einer speziellen horizontalen Abdichtung in der Wandebene möglichst wärmebrückenfrei realisiert werden können. In Bild 3 und 4 sind zwei unterschiedliche VIP Systeme dargestellt. Bild 3 zeigt ein einlagiges System, wie es in dieser oder ähnlicher Form von verschiedenen Herstellern angeboten wird. Nachteilig ist hier die große Wärmebrückenwirkung von Ausgleichsflächen oder einer zusätzlichen horizontalen Abdichtung. Bild 4 zeigt ein zweilagiges Innendämmsystem, bei dem die Wärmebrücken weitestgehend minimiert werden können. Damit eignet sich dieses System sehr gut für die gezielte Untersuchung der Hinterströmungssicherung mit einer horizontalen Abdichtung.

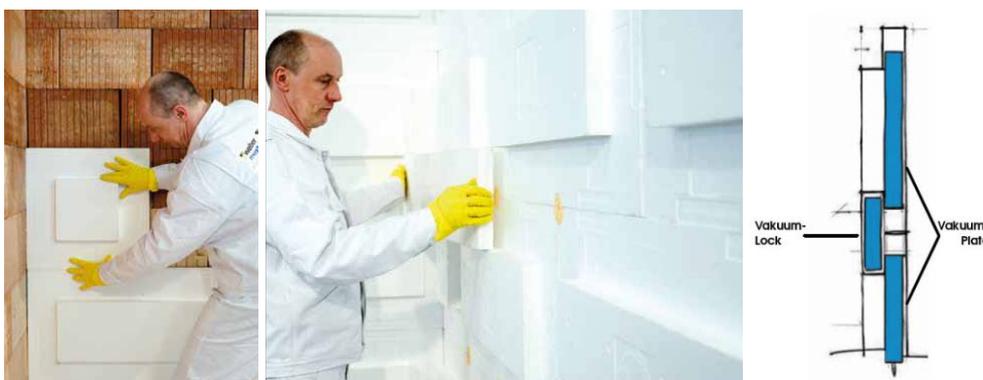
Bild 4:
VIP für zweilagige Innendämmanwendung mit vollflächiger Verklebung und Polystyrol Kaschierung. Dieses System wurde zur Anwendung ausgewählt. Quelle: Weber-St.Gobain, Typ Lock-Plate.

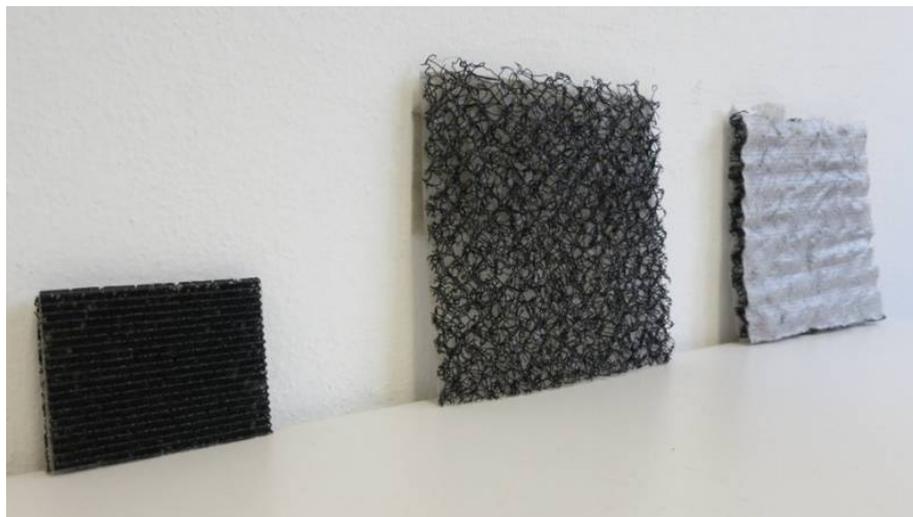
Bild 5:
Unterschiedliche Klebmatte von verschiedenen Herstellern (Siku-San, Klemoflex, Bedrain).

Zur Anwendung kam eine einseitig kaschierte Klebmatte, die in Bild 5 in Bildmitte dargestellt ist. Die Kaschierung liegt auf der Innendämmung zugewandten Seite, um einen Kleberauftrag zu ermöglichen und gleichzeitig ein Durchschlagen des Klebers auf den Untergrund sicher zu vermeiden.

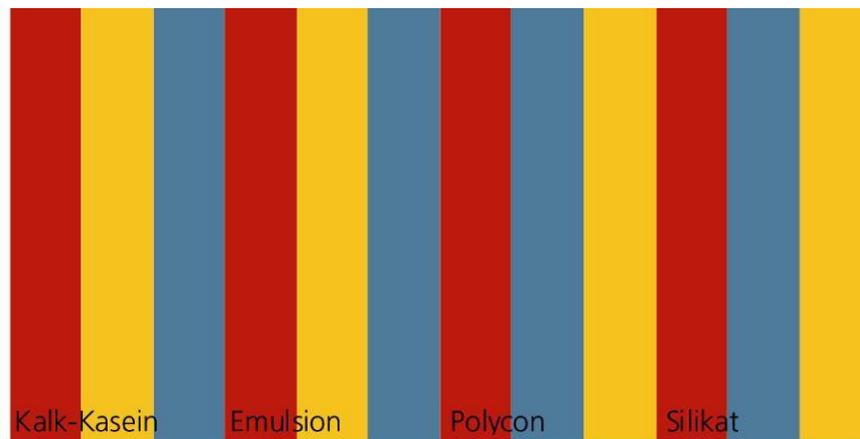
Bild 6:
Farbfelder mit verschiedenen Bindemittelsystemen und in jeweils gleichem Farbton.

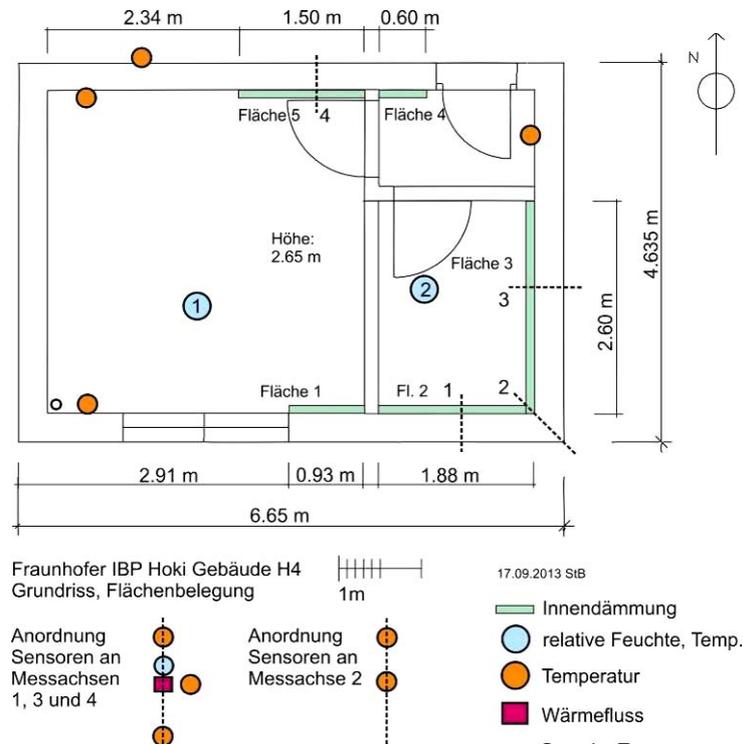
Bild 7:
Messkonzept mit Anordnung der Sensoren und Messachsen im Versuchsgebäude.

Das Messkonzept sieht drei Messachsen vor, an der Nord- und Südseite sowie an einer Gebäudeecke. Hierzu werden an verschiedenen Ebenen Temperatursensoren angebracht: Oberflächentemperatur innen, Temperatur in der Zwischenschicht auf der originalen Innenoberfläche und auf der Außenoberfläche. Zusätzlich erfolgt eine Messung der relativen Feuchte und der Temperatur mit einem Kombisensor in der Schicht der Klebmatte zwischen Innendämmung und der originalen Wandoberfläche. Zur Erfassung des Wärmestroms wird eine Wärmestrommessscheibe auf der originalen Wandoberfläche platziert. Die Anordnung der Messachse erfolgt in einem mittleren Feld zwischen zwei horizontalen Abdichtungsebenen. Bei der Messachse in der Außenwanddecke sind Temperatursensoren an den gleichen Positionen wie bei der bereits beschriebene Messachse angebracht. In Bild 7 ist der Gebäudegrundriss mit den Position

von Sensoren und der Messachsen sowie die Anordnung der VIP-Innendämmung dargestellt.

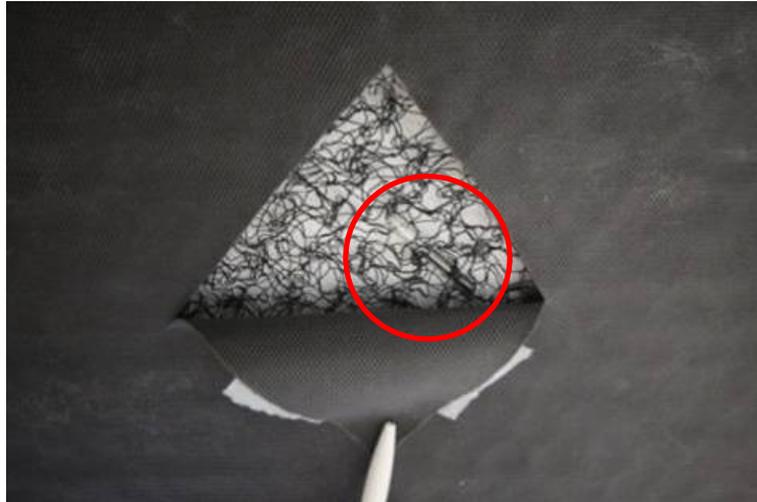
Bild 8:
Tracergas-Sampler, im Wirrgelege hinter dem Abdeckvlies eingebracht. Das Vlies schützt den Sampler vor der vollflächigen Klebung des VIP Elements auf dem Wirrgelege.

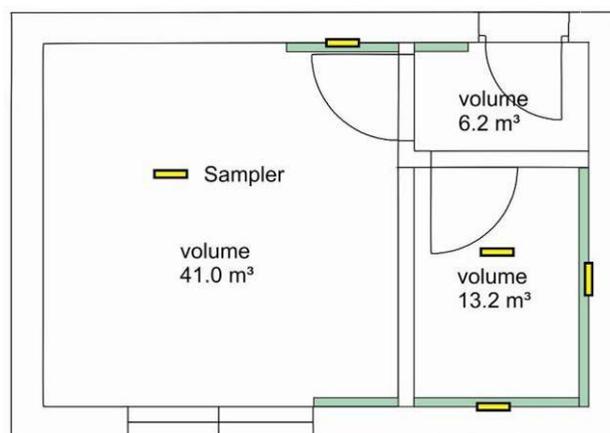
Bild 9:
Messkonzept für die Tracergasmessung mit schematischer Anordnung der Sampler (Sammler). Die erforderlichen Sources (Quellen) sind nicht mit dargestellt.

Die Tracergasmessung wird wegen der besseren Übersicht in einem gesonderten Messplan dargestellt. Die Messung der Hinterströmung wurde in jeweils einem mittleren Wandfeld zwischen zwei horizontalen Abdichtungen durchgeführt. Die erforderlichen Tracergas Quellen (Sources) sind nicht dargestellt. Die Auswahl der Anzahl und Anordnung der Sources erfolgt durch den Lieferanten des Tracergases. In Bild 9 sind ist die Anordnung der Tracergas Quellen schematisch im Grundriss mit VIP-Innendämmung dargestellt.

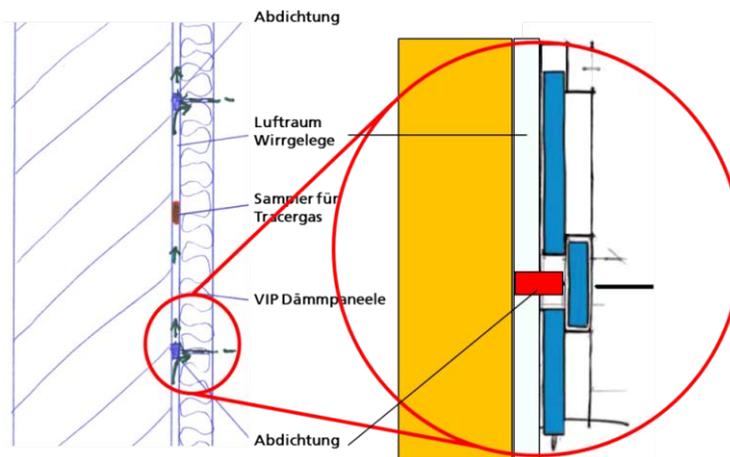
Bild 10:
Schematische Anordnung der Abdichtungsebenen Tracergas Sampler. VIP Darstellung in Vergrößerung: Weber-St.Gobain, Typ Lock-Plate.

Abbildung 10 zeigt schematisch einen vertikalen Schnitt durch eine Außenwand mit Innendämmsystem, mögliche Strömungspfade, Abdichtungsebenen sowie die Anordnung des Samplers. Über die Raumhöhe von ca. 2,64 m wurden zusätzlich zu der allgemeinen umlaufenden Randabdichtung zwei horizontale Abdichtungsebenen eingebaut. Zusätzlich zu den unterschiedlichen horizontalen Abdichtungen wurde zum Einschätzen der Sensibilität der Tracergas-Messung bei einigen Messfeldern ein definierter offener Spalt in der umlaufenden Randabdichtung am Boden- sowie am Deckenanschluss vorgenommen.

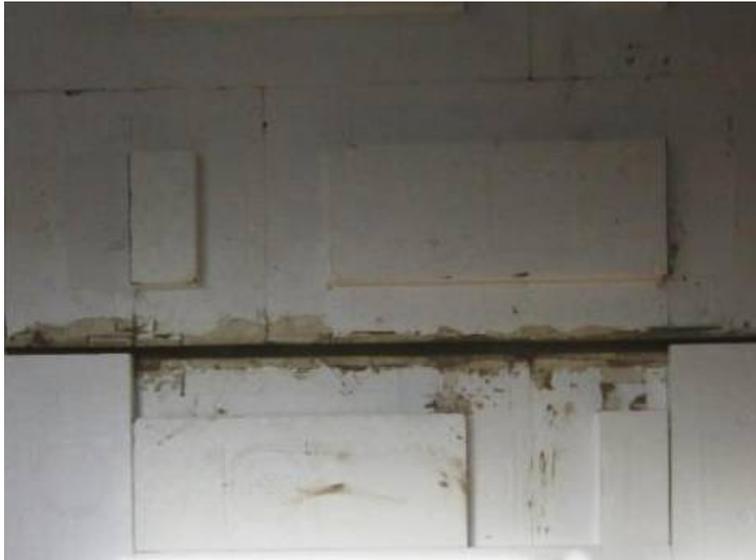
Bild 11:
 Grundplatte der VIP Innendämmung mit horizontaler Abdichtung. Über die Abdichtung wird mit einer Deckplatte mit VIP Element überdämmt. Die VIP Elemente sind in Polystyrol als Schutzmantel mit kürzbarem Randstreifen eingebettet.

Die Herstellung der horizontalen Abdichtung brachte weitere Herausforderungen mit sich. Um sicher zu stellen, dass die horizontale Abdichtung auch dicht eingebaut wird, war eine Sichtkontrolle erforderlich. Die Abdichtung konnte deshalb nur an einem Plattenstoß hergestellt werden. Durch die Breite der Abdichtung von ca. 2-3 Zentimetern entsteht eine wesentliche Wärmebrücke an dieser Stelle. Um diese Wärmebrücke zu vermeiden wurde ein VIP-System gewählt, das zweilagig ausgeführt wird. Damit war es möglich, eine dichte Fugenausbildung und eine weitestgehende wärmebrückenfreie Innendämmung herzustellen. In Abbildung 11 ist die bereits fertig montierte Grundplatte mit einer horizontalen Abdichtung zu sehen. Die Abdichtung wird mit einer Deckplatte, die ein VIP Element enthält, überdämmt.

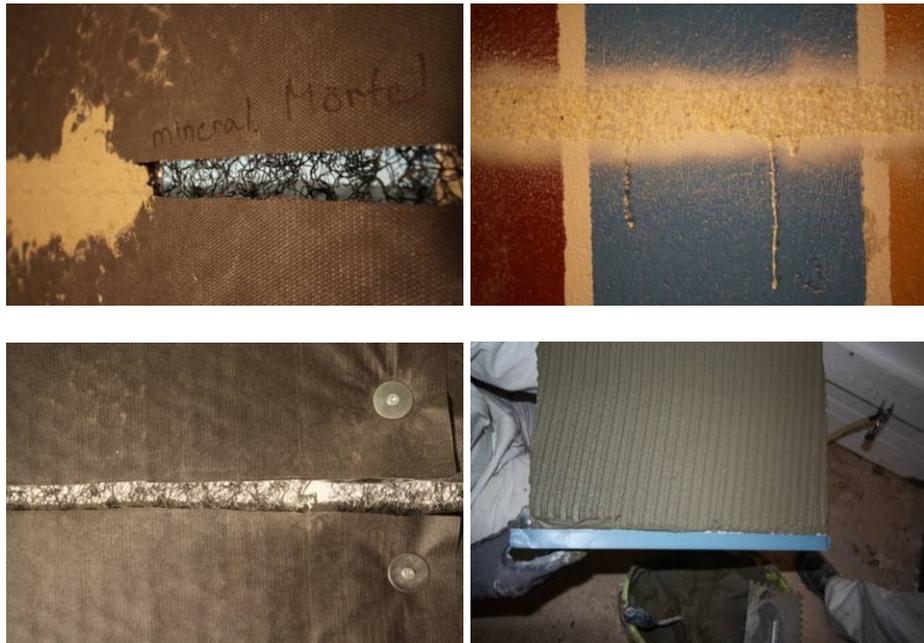
Bild 12:

Bild links oben zeigt die Ausführung der Abdichtungsebene im Wirrgelege ohne Zwischenschicht und rechts oben im Bild mit zusätzlicher Zwischenschicht auf unterschiedlichen Farbvarianten. Im Bild rechts unten ist der Klebemörtel vollflächig mit der Zahnpachtel auf das VIP Element aufgetragen. Die Klebung erfolgt an dem Abdeckvlies des Wirrgeleges.

Die Ausbildung der horizontalen Abdichtung erfolgte mit verschiedenen Materialien bzw. Montagekonzepten. Der Abdichtungstreifen benötigt mit ca. 2 cm und einem Abstand von einem Meter nur eine geringe Fläche. Das Prinzip einer reversiblen Montage wurde auch auf die Abdichtung übertragen. Anhand einiger Vorversuche wurden mit einem handelsüblichen zementären Kleber sowie einem Schaumstoffdichtband unterschiedliche Dichtungen hergestellt. Bei dem zementären Kleber wurden verschiedene Schichtaufbauten gewählt, um den Untergrund vor den flüchtigen Bestandteilen des Klebers sowie des Schaumstoffes zu schützen. Es wurden vier unterschiedliche Varianten eingebaut, die in der Tabelle 3 zusammengestellt sind. In Abbildung 12 sind das Wirrgelege, die Farbvarianten und Abdichtungsaufbauten einiger Varianten dargestellt.

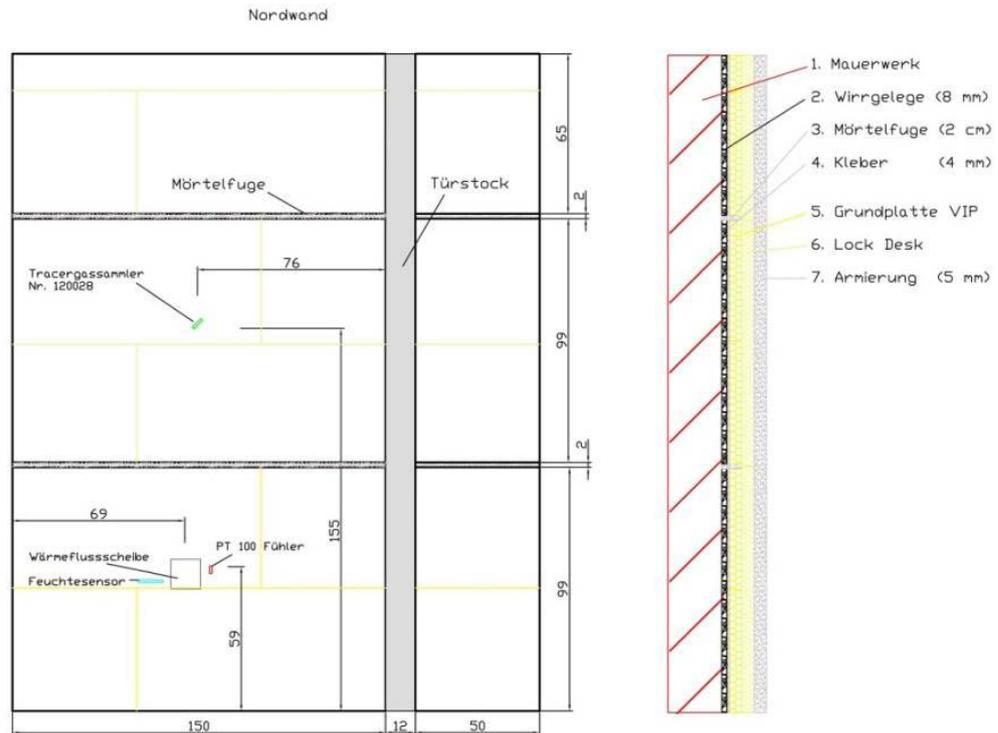
Bild 13:
Ansicht Wand Nord mit Messaufbau und Abdichtungsebenen.

Bild 13 zeigt die Anordnung der Messachsen und Tracergas Sampler auf der Nordseite des Versuchsgebäudes. Zusätzlich ist die Anordnung der horizontalen Abdichtungen mit dargestellt. Rechts im Bild 13 ist der Wandschnitt dargestellt. Die Hauptmessachse befindet sich im unteren Feld.

Die beiden Abdichtungsebenen sind mit mineralischem Mörtel ausgeführt.

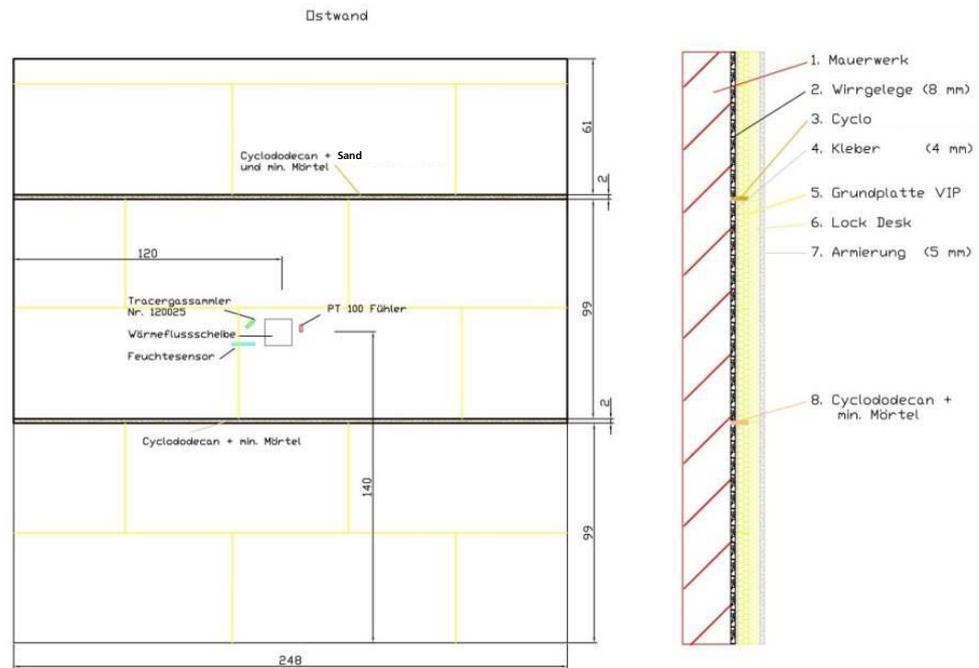
Bild 14:
Ansicht Wand Ost mit Messaufbau und Abdichtungsebenen.

Bild 14 zeigt die Anordnung der Messachsen und Tracergas Sampler auf der Ostseite des Versuchsgebäudes. Zusätzlich ist die Anordnung der horizontalen Abdichtungen mit dargestellt. Rechts im Bild 14 ist der Wandschnitt dargestellt. Die Hauptmessachse befindet sich im unteren Feld.

Die Ausführung der Abdichtungsfuge Nr. 4 erfolgt an der Wand Ost oben mit CCD (Cyclododecan) + Sand und zementärem Mörtel

Die Ausführung der Abdichtungsfuge Nr. 3 erfolgte an der Wand Ost unten mit CCD + zementärer Mörtel.

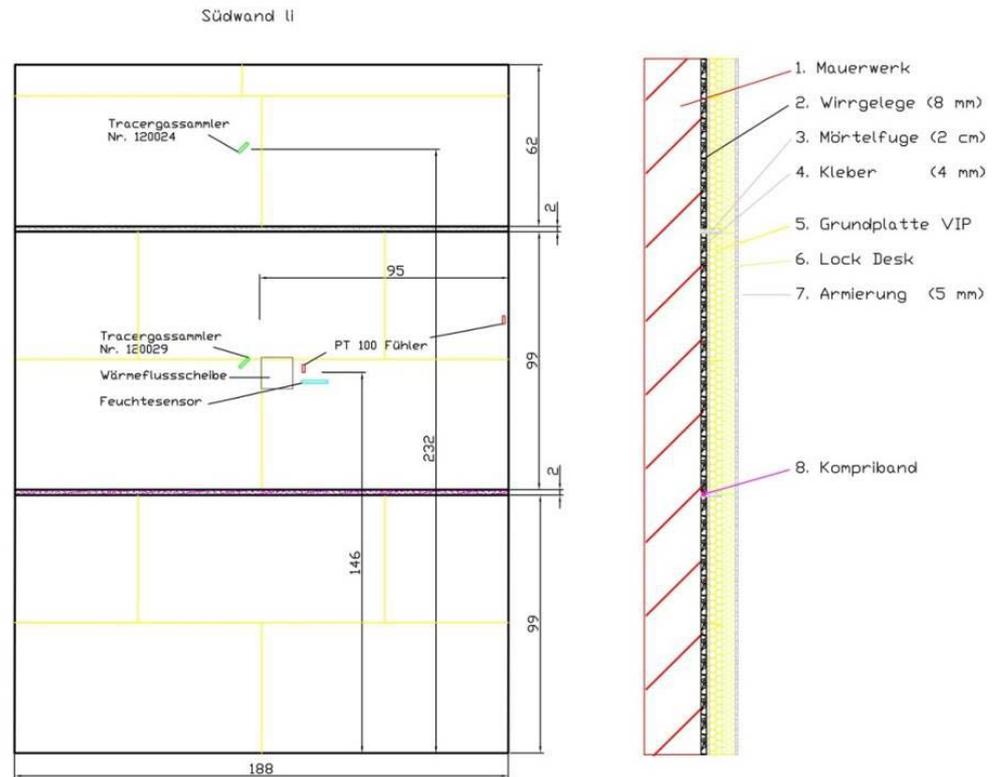
Bild 15:
Ansicht Wand Süden kleiner Raum mit Messaufbau und Abdichtungsebenen.

Bild 15 zeigt die Anordnung der Messachsen und Tracergas Sampler auf der Südseite des Versuchsgebäudes. Zusätzlich ist die Anordnung der horizontalen Abdichtungen mit dargestellt. Rechts im Bild 15 ist der Wandschnitt dargestellt. Die Hauptmessachse befindet sich im mittleren Feld.

Die Ausführung der Abdichtungsfuge Nr. 2 erfolgt an der Wand Süd oben mit zementären Klebemörtel direkt appliziert.

Die Ausführung der Abdichtungsfuge Nr. 1 erfolgt an der Wand Süd unten mit vorkomprimiertem Dichtband aus Schaumstoff (Kompriband).

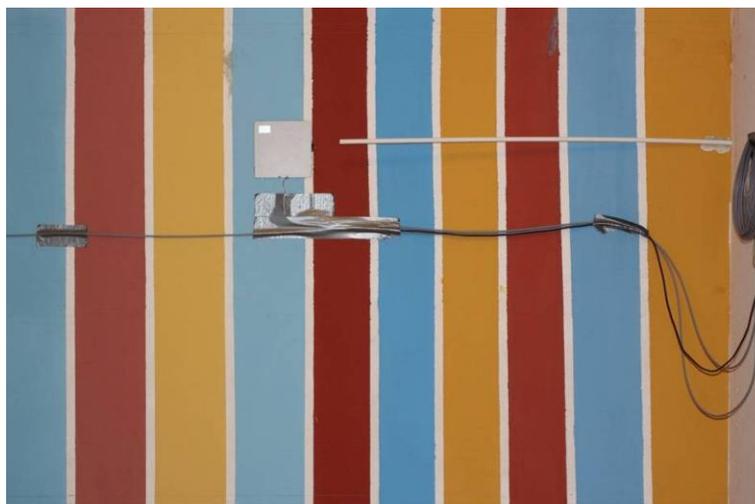
Bild 16:
Ansicht der Südwand mit Farbanstrich und Messtechnik.

Die Bilder 16 und 17 zeigen die vorbereitenden Wände Süd und Ost mit Anstrich, Messachse und teilweise mit aufgedübelter Klebmatte.

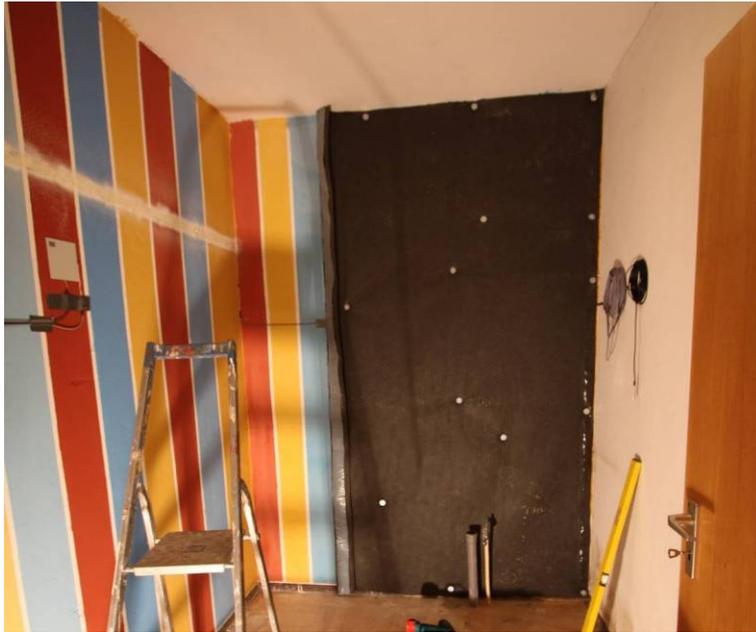
Bild 17:
Messkonzept mit Anordnung der Sensoren und Messachsen im Versuchsgelände mit den Wänden Ost und Süd.

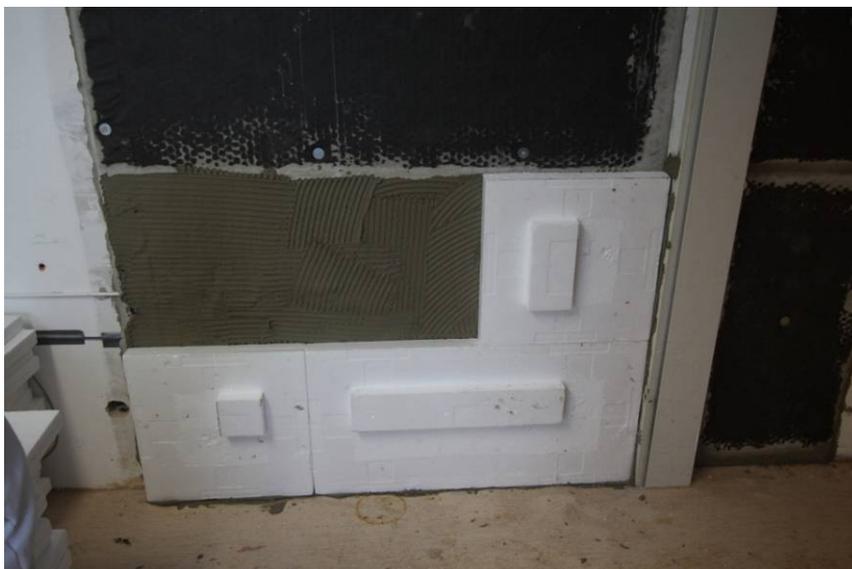
Bild 18:
Anordnung der umlaufenden (grauer Fugenstreifen) Abdichtung mit Anarbeitung der unteren VIP Dämmplatte mit Klebemörtel bis zur ersten horizontalen Zwischenabdichtung bei der Wand Nord.

Die nachfolgenden Bilder 18 und 19 zeigen den Einbau der Innendämmung während der unterschiedlichen Verarbeitungsschritte.

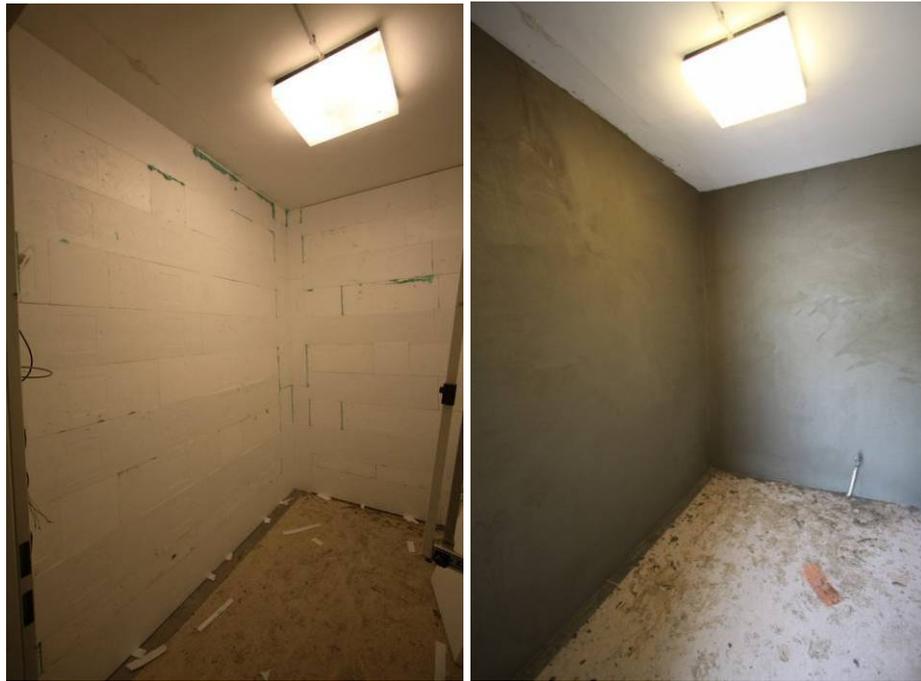
Bild 19:

Das linke Bild zeigt die Innendämmung fertig montiert mit Grund- und Deckenelemente vor dem Verputzen der Wände Ost und Süd. Das rechte Bild zeigt den kompletten Systemaufbau mit Armierungsputz als fertige Oberfläche für den Versuchsaufbau.

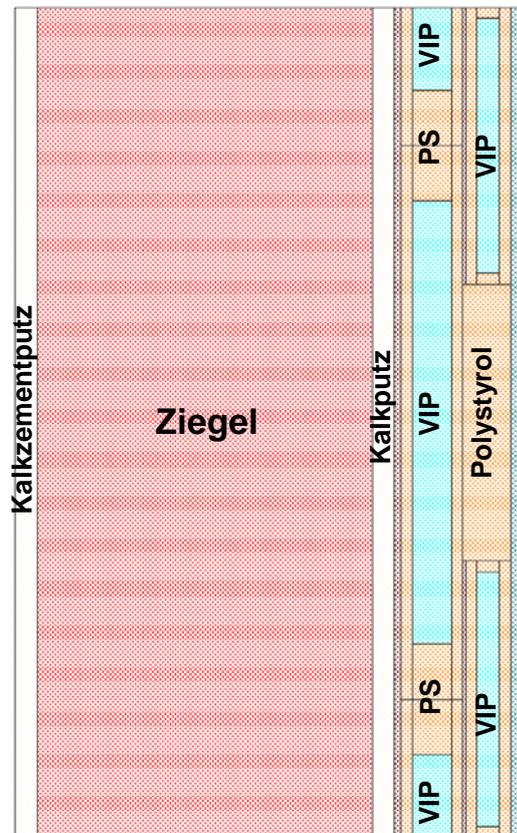
Bild 20:

In WUFI®-2D implementierter Wandaufbau mit dem Innendämmsystem aus Vakuumisolationspaneelen.

chen den Angaben des Herstellers des Dämmsystems. Abbildung 20 zeigt den implementierten Aufbau mit der Innendämmung aus Vakuumisolationspaneelen.

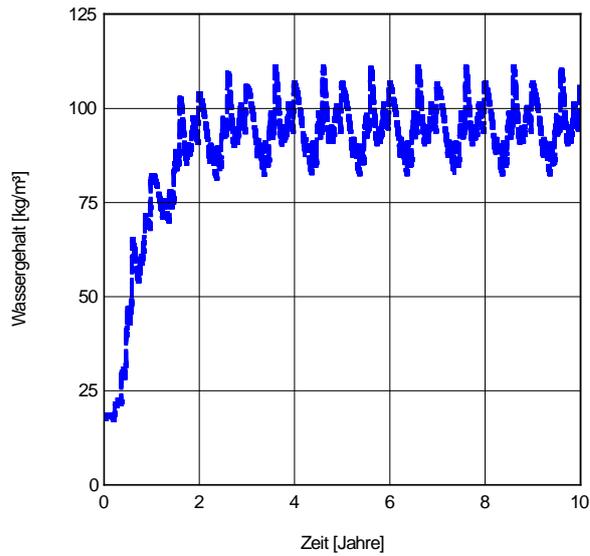
Bild 21:
Mit WUFI-1D[®] berechneter Verlauf des Wassergehaltes des ungedämmten Ziegelmauerwerks.

Da es bei einem massiven Wandaufbau mehrere Jahre dauert, bis ein eingeschwungener Zustand erreicht ist, zweidimensionalen Berechnungen aber sehr langwierig sind, wird zunächst eine eindimensionale Berechnung der berechneten Originalwand durchgeführt, um damit einen geeigneten Ausgangswert für den mittleren Wassergehalt des Mauerwerks zu erhalten. Abbildung 21 zeigt für einen Zeitraum von zehn Jahren den Verlauf des Wassergehaltes des Ziegelmauerwerks.

Nach etwa 4 Jahren ist der eingeschwungene Zustand erreicht. Das Ziegelmauerwerk weist dabei einen mittleren Wassergehalt von ca. 90 kg/m² auf. Bild 22 zeigt für die ungedämmte Bestandswand die Rechenergebnisse mit diesem Anfangswassergehalt von 90 kg/m². Dieser Wert wird für alle folgenden Berechnungen als Ausgangsfeuchte zugrunde gelegt, wobei bei den folgenden Berechnungen jeweils ein Zeitraum von vier Jahren berechnet wird.

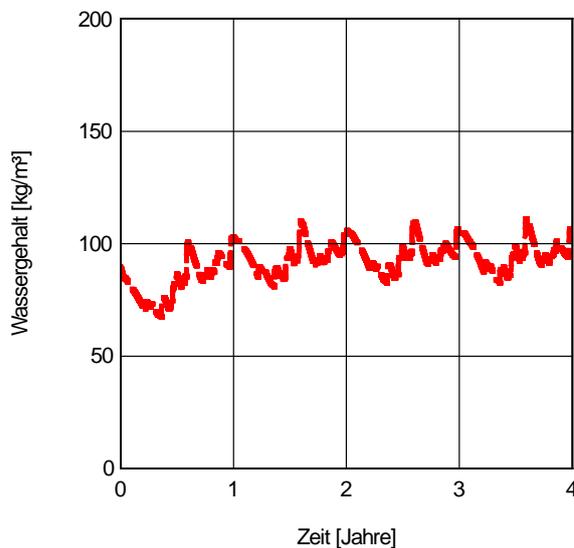
Bild 22:
Berechneter Verlauf des Wassergehaltes des ungedämmten Ziegelmauerwerks bei einer mittleren Ausgangsfeuchte von 90 kg/m².

In Abbildung 23 ist das Ergebnis für das gedämmte Mauerwerk dargestellt. Mit der Innendämmung ergibt sich ein deutlich anderes Bild, wie aus dem Vergleich des in Abbildung 23 dargestellten Ergebnisses mit dem von Abbildung 22 ersichtlich.

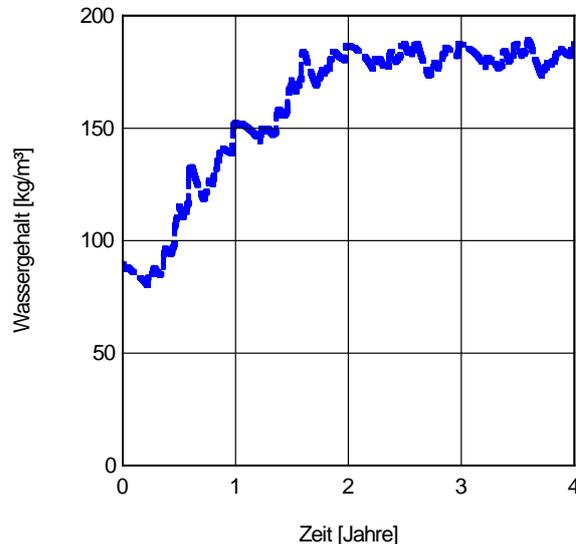
Bild 23:

Berechneter Verlauf des Wassergehaltes des mit VIP innen gedämmten Ziegelmauerwerks ohne zusätzlichen Regenschutz zeigt einen Anstieg der Feuchtebelastung auf bis zu 190 kg/m^2 nach 2 Jahren.

Der Wassergehalt ist nun nahezu verdoppelt, was bedeutet, dass das Mauerwerk permanent Wassergehalte nahe der freien Wassersättigung von 190 kg/m^2 aufweist. Frostschäden sind somit auf jeden Fall zu erwarten und es müssen deshalb im Zuge der Innendämmung unbedingt Maßnahmen zum Regenschutz durchgeführt werden. Eine Möglichkeit besteht darin, durch einen Anstrich oder eine Hydrophobierungsmaßnahme den Wasseraufnahmekoeffizienten der Außenbeschichtung zu reduzieren. Eine dementsprechende Berechnung zeigt, dass eine Absenkung des w -Wertes von $1 \text{ kg/m}^2/\text{h}$ auf $0,2 \text{ kg/m}^2/\text{h}$ bereits ausreicht, um niedrigere mittlere Wassergehalte des Mauerwerks zu erreichen als bei dem ungedämmten Originalzustand (Abbildung 24).

Vergleicht man dieses Ergebnis (Abbildung 25) mit dem Ergebnis für den Wandaufbau mit VIP (Abbildung 23), zeigt sich trotz des deutlich niedrigerem Wärmewiderstand der Mineralwolle und wesentlich höherem Trocknungspotential nach innen ein nahezu gleicher Verlauf des Wassergehaltes. Bei dem beim Versuchshaus vorliegenden Wandaufbau mit seinem außerordentlich niedrigen Dämmstandard ist somit weitgehend unabhängig von der Art der gewählten Innendämmung zur Vermeidung eines Feuchteschadens ein zusätzlicher Regenschutz unabdingbar.

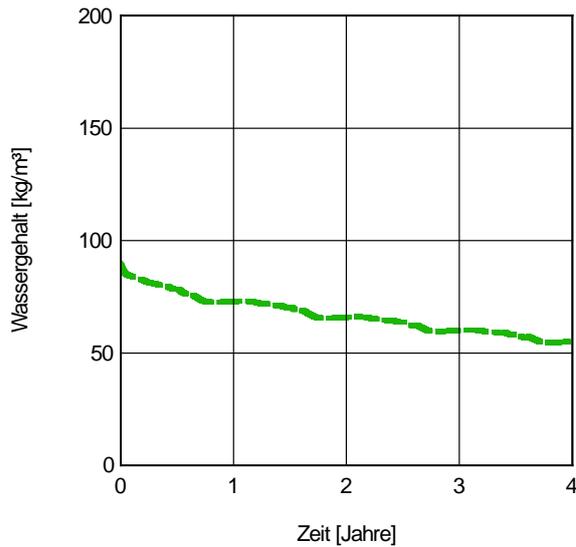
Bild 24:
Berechneter Verlauf des Wassergehaltes des mit VIP innen gedämmten Ziegel-
mauerwerks mit zusätzlichem Regenschutz (w -Wert auf $0,2 \text{ kg/m}^2\sqrt{\text{h}}$ abge-
senkt).

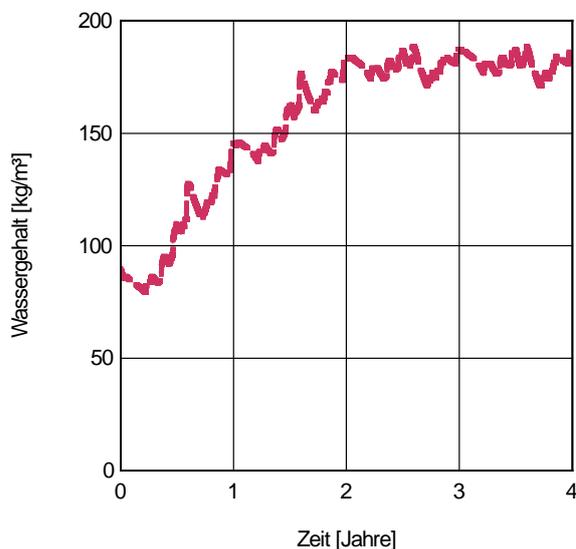
Bild 25:
Berechneter Wassergehalt des Ziegelmauerwerks mit Standard-Innendämmung
(8 cm Mineralwolle, Feuchteadaptive Dampfbremse, Gipskarton) ohne zusätzli-
chen Regenschutz.

Interessenhalber wurde zum Vergleich auch berechnet, welches Ergebnis sich
ohne Regenschutz bei einer „Standard-Innendämmung“ aus 8 cm Mineralwol-
le, Feuchteadaptiver Dampfbremse und Gipskarton ergeben würde (Abbildung
25).

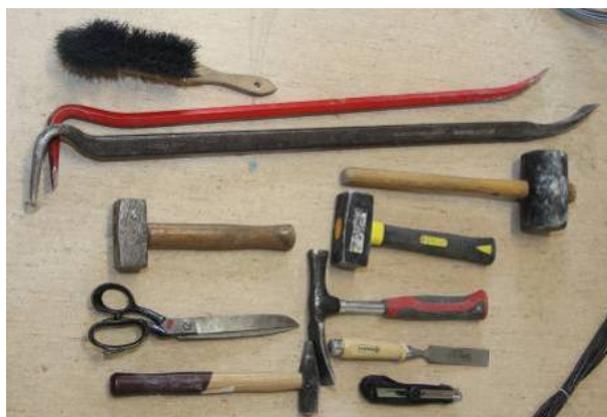
Bild 26:
Eingesetztes Werkzeug für den Rückbau des Innendämmsystems.

Der Rückbau der Innendämmung erfolgte mit handwerklichen Methoden. Die hierfür eingesetzten Werkzeuge (Bild 26) und durchgeführten Arbeitsschritte konnten von einem Monteur bewältigt werden. Im Bild 27 wurde zur Erläuterung des Schichtaufbaus Bauteilöffnung als Befundtreppe angelegt.

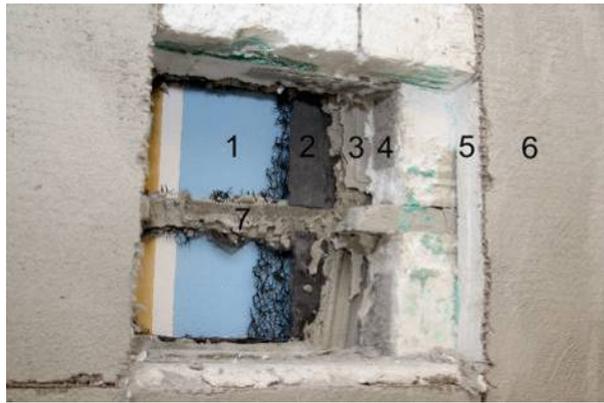
- 1 Wandoberfläche
- 2 Klebmatte
- 3 Kleber
- 4 VIP Grundelement
- 5 VIP Deckelement
- 6 Armierungsputz
- 7 Abdichtung

Bild 27:
Bauteilöffnung der Innendämmung als Befundtreppe auf der Ostwand.

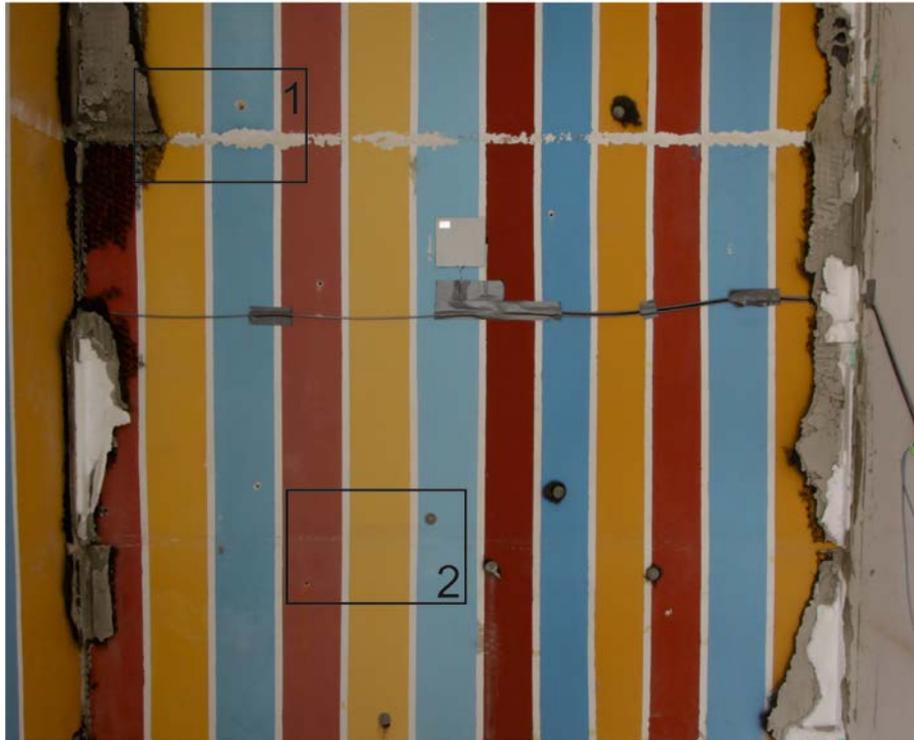
Bild 28:
Wand Süd nach dem Ausbau der Innendämmung. Die Felder 1 und 2 kennzeichnen die Bereiche deren Oberfläche im Detail betrachtet wird.

Für die Bewertung der Oberfläche wurden Farbmessungen vor dem Einbau der Innendämmung und nach dem Rückbau durchgeführt. Die Farbmessungen erfolgten an jedem Farbstreifen, siehe Bild 28. Jede Farbmessung wurde fünfmal je Messfläche durchgeführt. Die jeweiligen fünf Einzelmessungen wurden über die Höhe des Farbstreifens verteilt durchgeführt. Die jeweiligen fünf Einzelmessungen in Höhe der Abdichtung wurden nur im Bereich der Abdichtung durchgeführt. Das Messgerät ermittelt aus diesen fünf Einzelmessungen den Mittelwert. Dieser Mittelwert ist der angegebene Messwert.

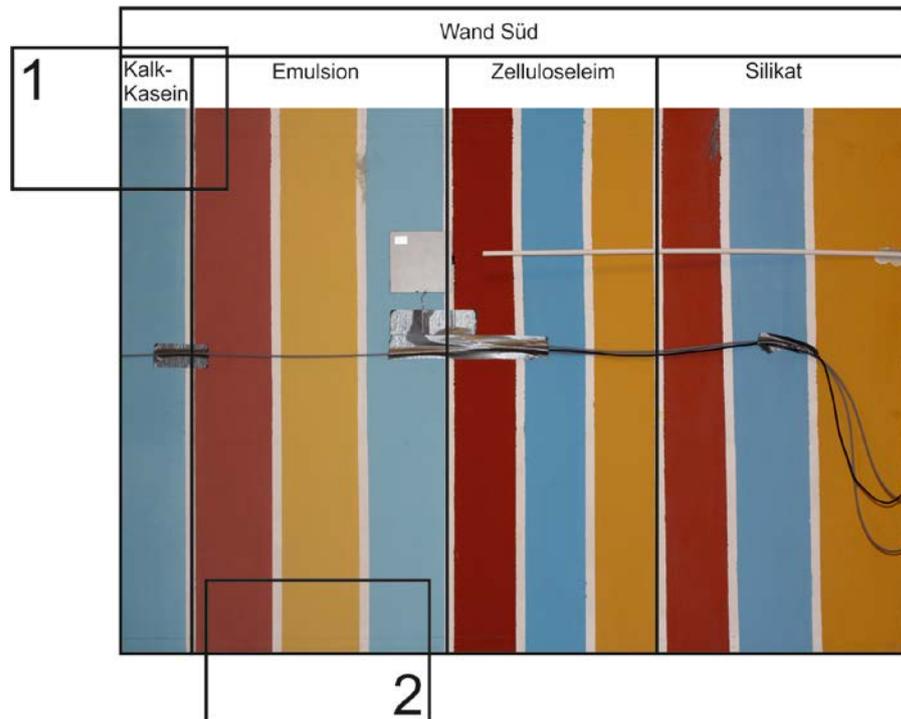
Bild 29:
Wand Süd vor dem Einbau der Innendämmung. Die Felder 1 und 2 kennzeichnen die Bereiche, deren Oberfläche im Detail betrachtet wird. Die Sensoren für Wärmefluss, relative Feuchte und Temperatur sind bereits installiert.

Bild 29 zeigt die Wand Süd vor dem Einbau der Innendämmung. Die Felder 1 und 2 kennzeichnen auch hier die Bereiche deren Oberfläche im Detail betrachtet wird. Die Sensoren für Wärmefluss, relative Feuchte und Temperatur sind bereits installiert. Es sind die Zuordnung der verschiedenen Bindemittelsysteme und Farbtöne mit eingetragen. Zu den nummerierten Feldern wurden Makro-Aufnahmen erstellt, die nachfolgender eingehender untersucht werden.

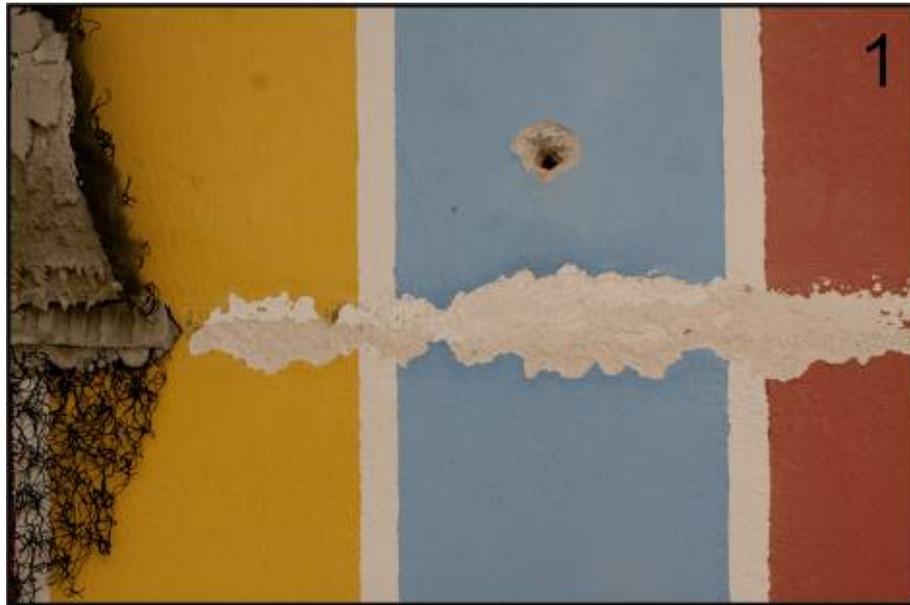
Bild 30:

Wand Süd mit Detailansicht 1 nach dem Rückbau in Höhe des Abdichtungsstreifens mit direkt auf die Oberfläche appliziertem zementärem Kleber (Abdichtung 2).

Bild 30 zeigt die Wand Süd mit Detailansicht 1 nach dem Rückbau in Höhe des Abdichtungsstreifens mit direkt auf die Oberfläche appliziertem zementärem Kleber (Abdichtung 2 „zementärer Kleber“). Es liegt in diesem Bereich nahezu ein Totalverlust der Farbschicht vor. Die Farbflächen gelb und blau sind mit Kalk-Kasein gestrichen. Der Farbwerte vor und nach der Innendämmanwendung sind in der Tabelle 5 wiedergegeben.

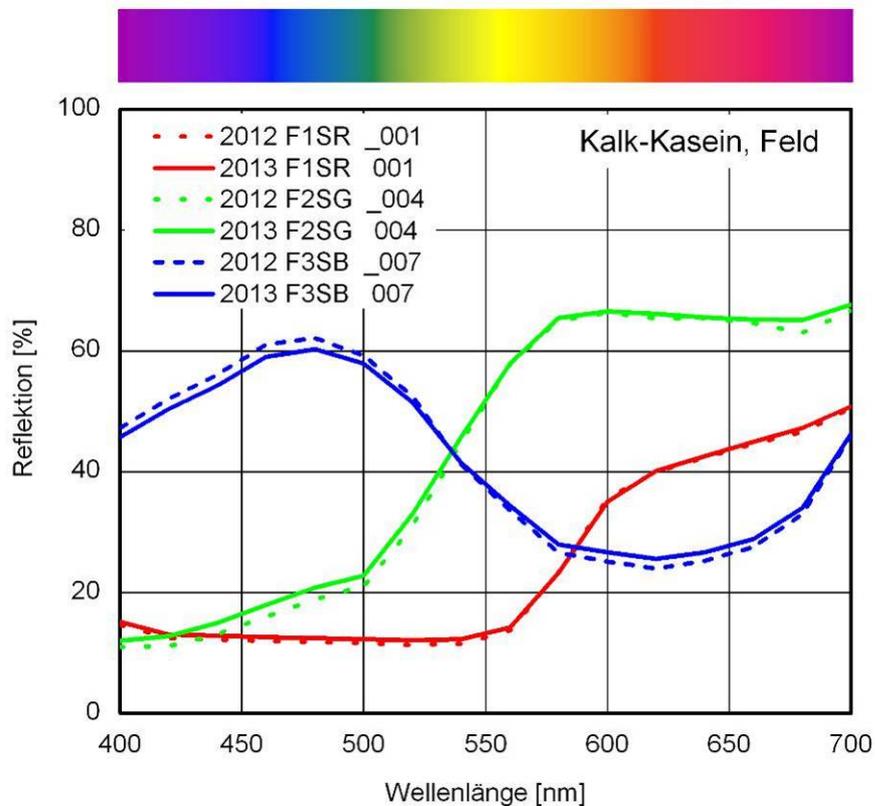
Bild 31:
Vergleich der Spektralkurven der Farbfläche Kalk-Kasein im Farbton rot, gelb und blau vor der Innendämmanwendung und danach. Es lassen sich keine wesentlichen Veränderungen erkennen.

Ein Vergleich der Spektralkurven für das Gelbe und Blaue Kalk-Kasein Feld lässt keine wesentlichen Unterschiede erkennen, siehe Bild 31.

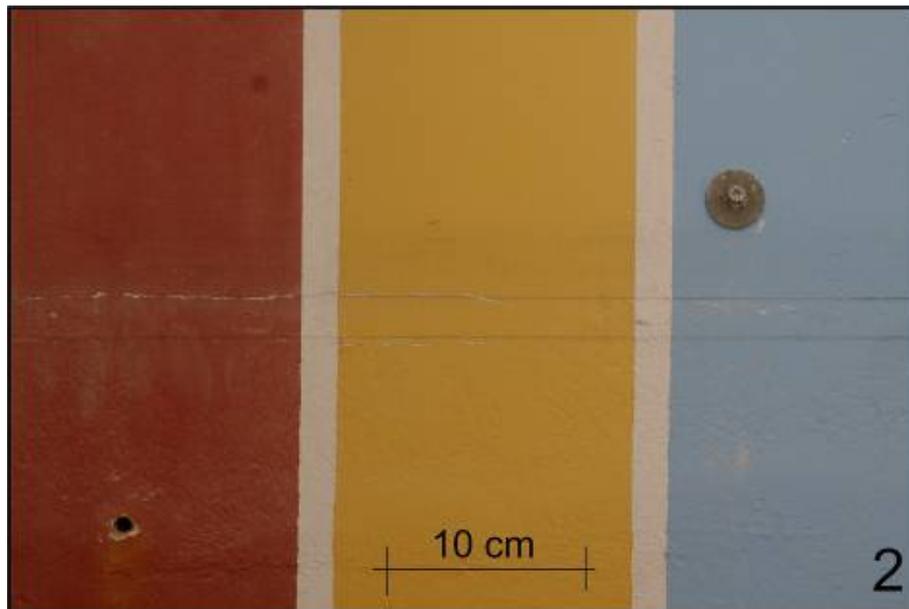
Bild 32:
Wand Süd mit Detailansicht 2 in Höhe der Abdichtung 1 „Dichtband“. Es sind kaum Schäden vorhanden. Bei dem Ausschneiden des Wirrgeleges für die Herstellung der Dichtungsebene wurde die Oberfläche unabsichtlich geritzt.

Bild 32 zeigt die Wand Süd mit Detailansicht 2 nach dem Rückbau in Höhe der Abdichtung, die mit komprimiertem Schaumstoff hergestellt wurde (Abdichtung 1 „Schaumstoff“). Es liegen in diesem Bereich kaum Schäden an der Farbschicht vor. Die Farbflächen rot, gelb und blau sind mit Emulsion gestrichen. Die Farbwerte vor und nach der Innendämmanwendung sind in der Tabelle 6 wiedergegeben.

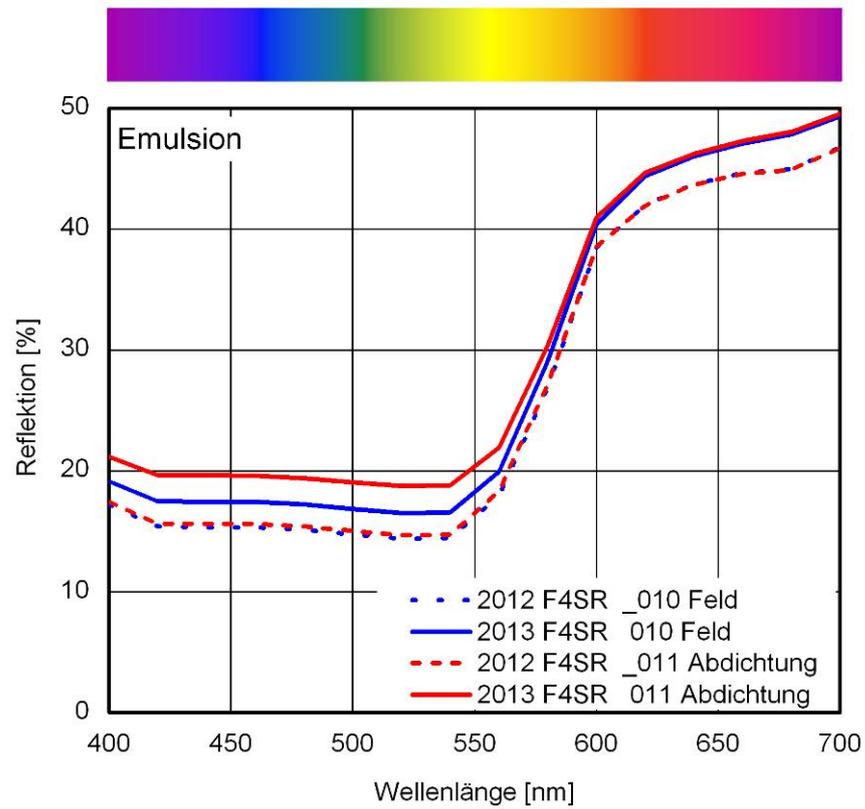
Bild 33:
 Vergleich der Spektralkurven der Farbfläche Emulsion unter der Schaumstoff Abdichtung und Feldfläche unter der Klebmatte im Farbton rot, vor der Innendämmmanwendung und danach. Es lassen sich nur marginale Veränderungen erkennen.

Ein Vergleich der Spektralkurven in Bild 33 der Farbfläche Emulsion unter der Schaumstoff Abdichtung im Farbton rot, vor der Innendämmanwendung und danach lassen marginale Veränderungen erkennen. Die beiden Messungen liegen vor der Innendämmanwendung sehr nahe beieinander, danach kann eine geringe Abweichung zu einen höheren Reflektionsgrad festgestellt werden.

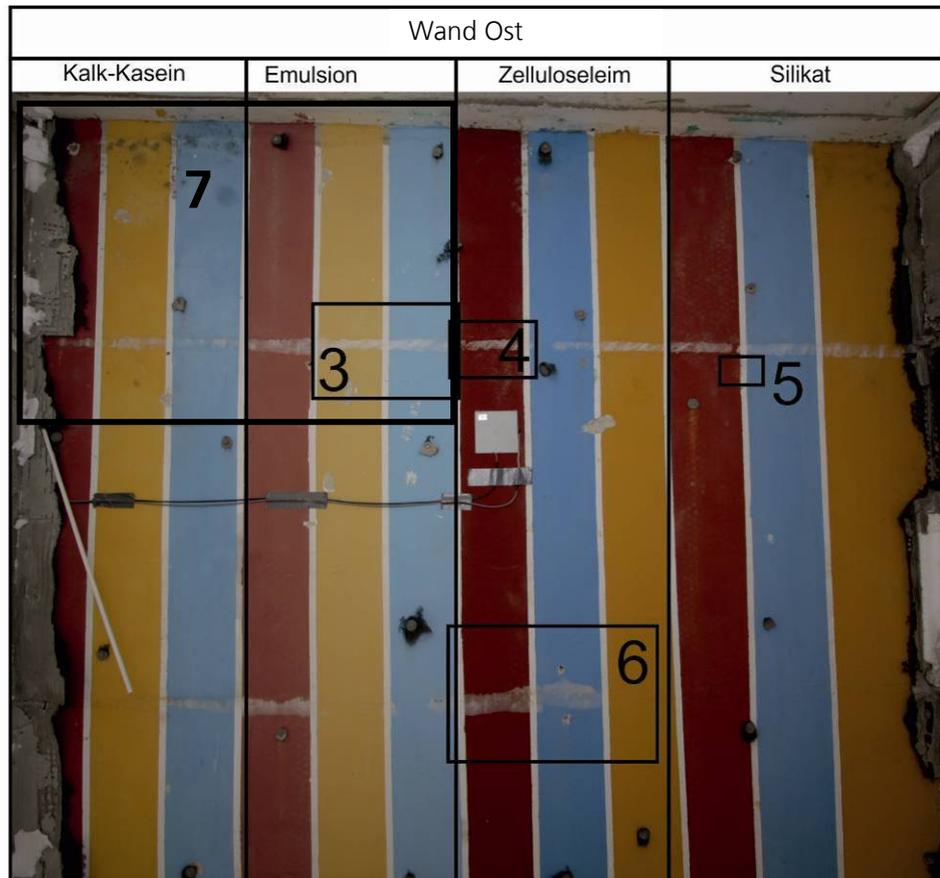
Bild 34:
Übersicht zu den Detailbildern und Farbmessungen für die Wand Ost.

Bild 34 zeigt die die Übersicht zu den Detailbildern und Farbmessungen für die Wand Ost.

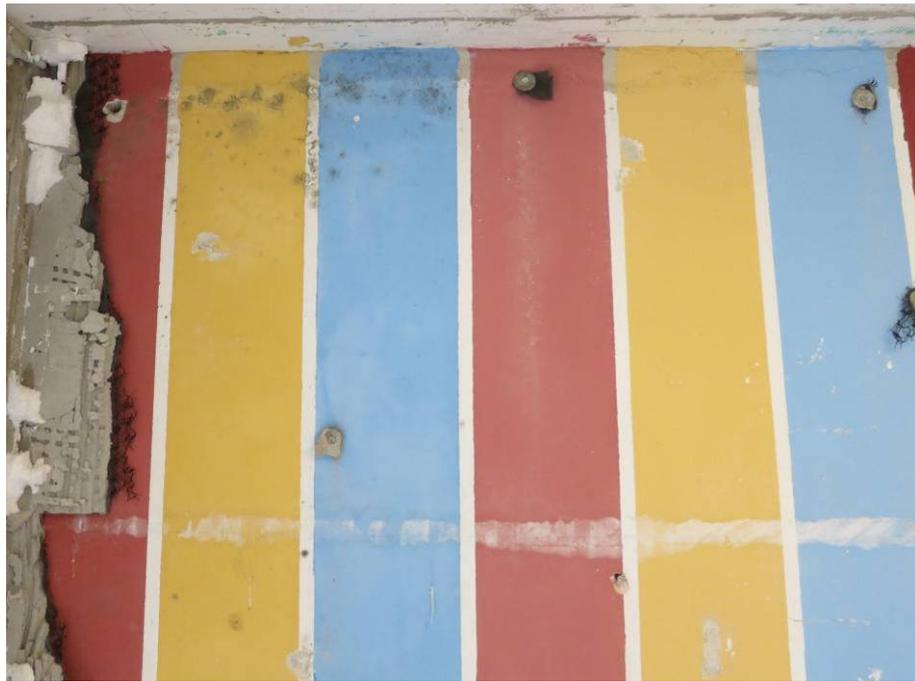
Bild 35:
Detailfeld 3 auf der Ostseite mit dem Bindemittelsystem Emulsion und Abdichtungsebene 4 "CCD". Es sind geringe mechanische Schäden vorhanden.

Bild 35 zeigt den linken oberen Teil der ostseitigen Außenwand. Im unteren Bildbereich ist noch das als Schutzfläche aufgetragene flüchtige Bindemittel Cyclododecan (CCD) zu erkennen. Im oberen Bereich ist ein Schimmelpilz Bewuchs zu erkennen. Hier wurde die obere Abdichtung gezielt undicht über eine ca. 2 mm breiten Spalt ausgeführt. Die linken drei Farbflächen aus Kalk-Kasein zeigen hierbei einen stärkeren Befall im Vergleich zu den rechten drei Farbflächen mit Emulsion.
