Vakuumdämmung mit Klebmatte im Altbau

F 2889

Fraunhofer-Institut für Bauphysik IBP

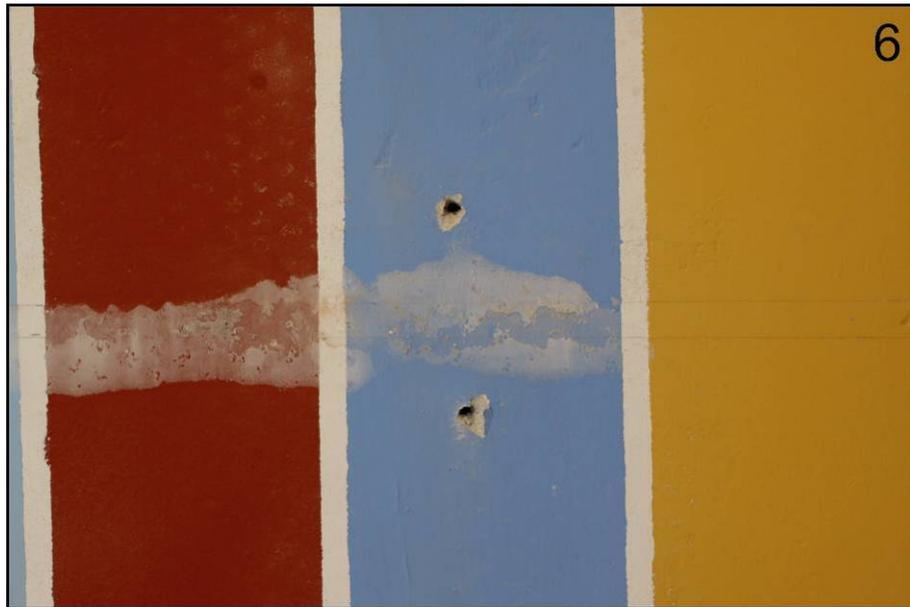
Bild 37:
Detailbild 6 mit Resten von CCD der Abdichtung 3. An den Farbtönen des Bindemittelsystems Zellulose-Leims können keine Veränderungen erkannt werden.

Bild 37 zeigt die Detailaufnahme von der ostseitigen Wand im unteren Bereich auf der Höhe der Abdichtung 3 mit zementären Kleber und CCD als Zwischenschicht. Die Messung der Reflektion in Bild 37 zeigt eine geringe Erhöhung nach dem Ausbau der Innendämmung. Die Werte des Farbraums L* zeigen sich entsprechend etwas erhöht wie in Tabelle 9 dargestellt. In Bild 38 ist der Verlauf der Spektralkurven dargestellt. Es zeigen sich nur geringe Veränderungen.

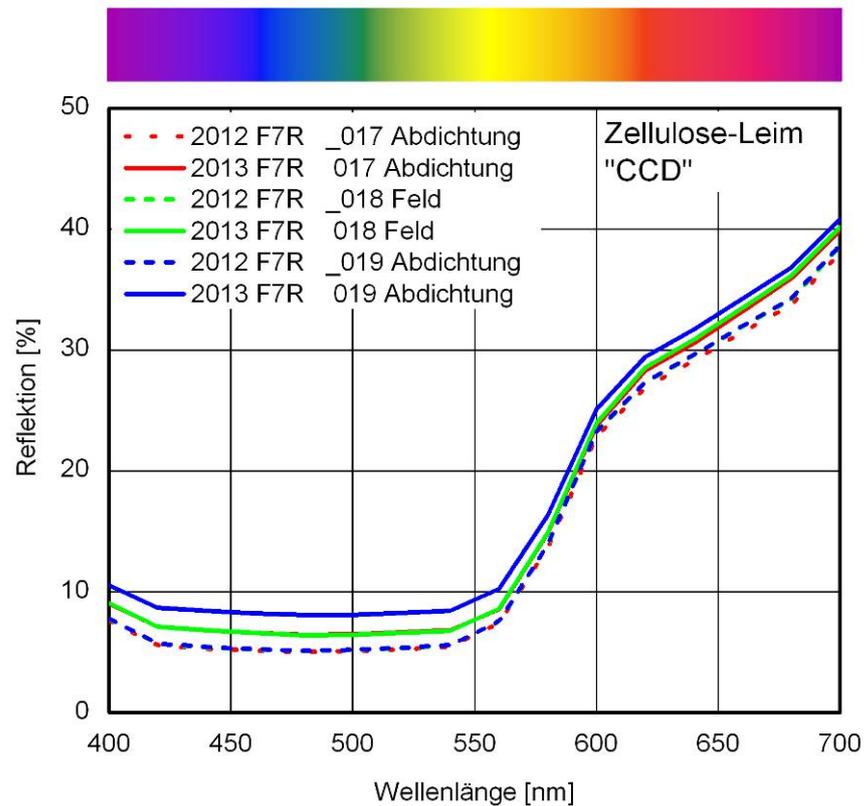
Bild 38:

Ein Vergleich der Spektralkurven der Farbfläche Zellulose-Leim unter den Abdichtungen 3 und 4 sowie Feldfläche unter der Klebmatte im Farbton rot, vor der Innendämmanwendung und danach lässt nur geringe Veränderungen erkennen.

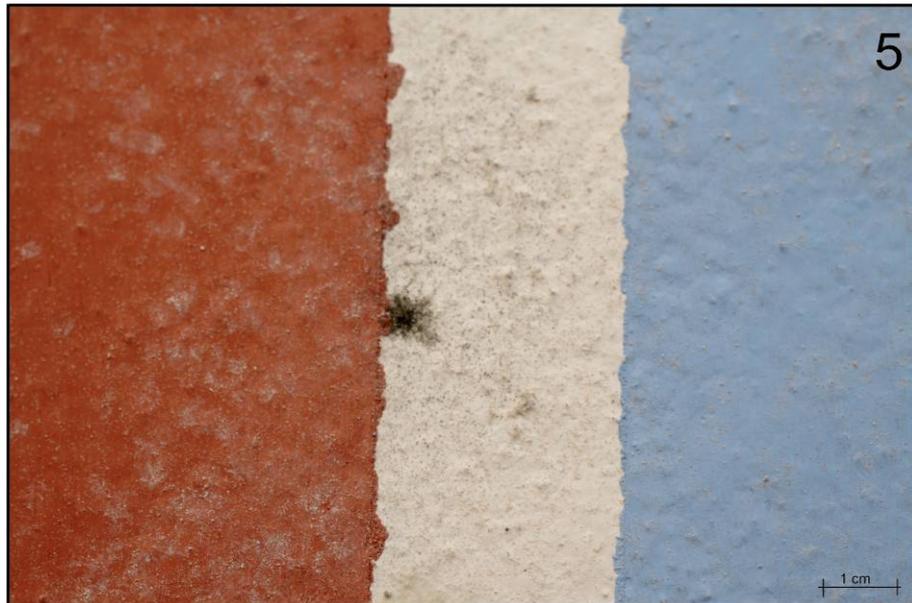
Bild 39:
 Detailaufnahme eines silikatischen Bindemittelsystems mit Schimmelpilz auf dem mit Innenwanddispersion gestrichenen Untergrund.

Im Detailfeld 5 (Bild 39) ist auf dem silikatischem Bindemittelsystem eine Farbveränderung an der Oberfläche erkennbar. Auf dem weißen Trennstreifen aus vorhandener Innenwanddispersion ist Schimmelpilzwachstum festzustellen. Die Tabelle 10 gibt die gemessenen Farbwerte wieder. In Bild 40 sind die Spektralkurven dargestellt. Die Veränderungen sind hier im Vergleich zu den anderen Bindemittelsystemen am geringsten ausgeprägt.

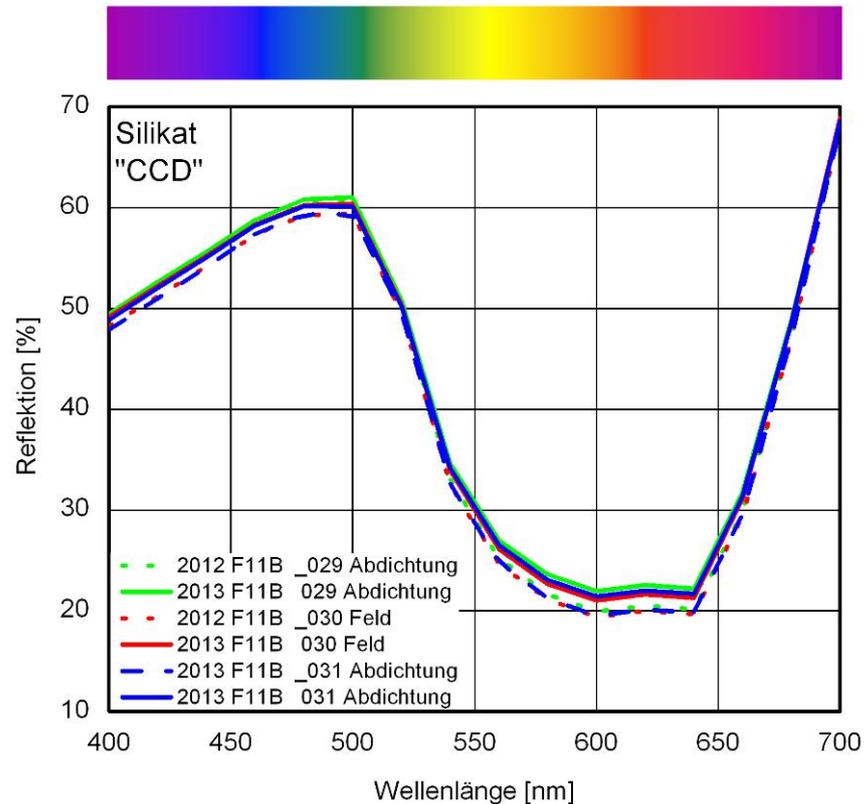
Bild 40:
 Vergleich der Spektralkurven der Farbfläche Silikat unter den Abdichtungen 3 und 4 sowie der Feldfläche unter der Klebmatte im Farbton blau, vor und nach der Innendämmanwendung.

Bild 40 zeigt die Spektralkurven des Bindemittelsystems Silikat im Farbton blau. Die Messungen vor dem Einbau liegen sehr eng beieinander. Nach der Innen-dämmmanwendung zeigt sich eine sehr geringe Erhöhung in der Reflektion. Die Werte danach liegen ebenfalls alle dicht beieinander.

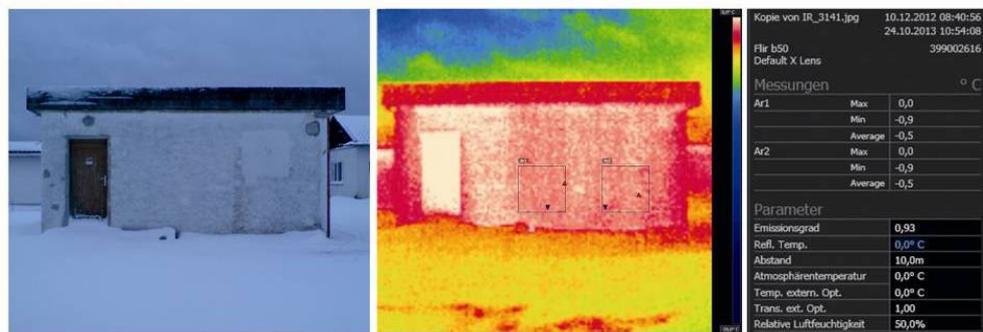
Bild 41:

IR-Aufnahme außen Nordseite am 10. Dezember 2012 kurz vor dem Einbau der Innendämmung. Die Wand rechts von der Eingangstüre hat in etwa eine gleiche Temperaturverteilung. Die gemittelten Temperaturen in den Messfeldern der IR Kamera mit jeweils 400 Messpunkten sind identisch mit -0,5 °C angegeben.

Durch die Infrarotaufnahmen wurde überprüft, inwieweit die Innendämmung Ihre Funktion erfüllt. Dabei erfolgt eine Kontrolle auf mögliche Schwachstellen oder Ausfall der VIP-Element durch Beschädigung. Mit Ausfall wird hier eine Druckausgleich im Dämmelement auf Umgebungsdruck bezeichnet. Damit einhergehend verringert sich die sehr hohen Dämmleistung zu einer deutlich schlechteren Dämmleistung. Bild 41 zeigt das Versuchsgebäude von der Nordseite vor dem Einbau der Innendämmung mit Bild und IR-Aufnahme.

Bild 42 zeigt eine IR-Aufnahme mit Bild von der Nordseite (gleiche Ansicht wie Bild 41) des Versuchsgebäudes vom 14. Februar 2013. Die Nordseite ist rechts von der Eingangstüre bis in etwa Bildmitte mit Innendämmung gedämmt. Der ganz rechte Wandteil wurde nicht gedämmt. Die Außenoberflächen-Temperaturen unterscheiden sich am 14.2.2013 um 8.23 Uhr als Momentaufnahme mit der IR-Kamera im gedämmten Bereich mit -12,4 °C zu -9,9 °C im nicht gedämmten Bereich deutlich um 2,5 Kelvin. Der Messwert ist der Mittelwert der Messfelder der IR-Aufnahme mit jeweils 400 Messpunkten. Die mit einem PT 100 durchgeführte Oberflächen-Temperaturmessung liegt innerhalb der Messfelder der IR-Kamera. Die Temperatursensoren sind auf $\pm 0,1$ Kelvin kalibriert. Die gemessene Oberflächentemperatur beträgt für die gedämmte Fläche als stündliches Mittel um 8.00 Uhr - 11,8 °C und für die nicht gedämmte Fläche - 9,0 °C, die Differenz beträgt hiermit 2,8 Kelvin. Die IR-Messung liegt mit der angegebenen absoluten Genauigkeit von $\pm 1,5$ Kelvin im Rahmen der

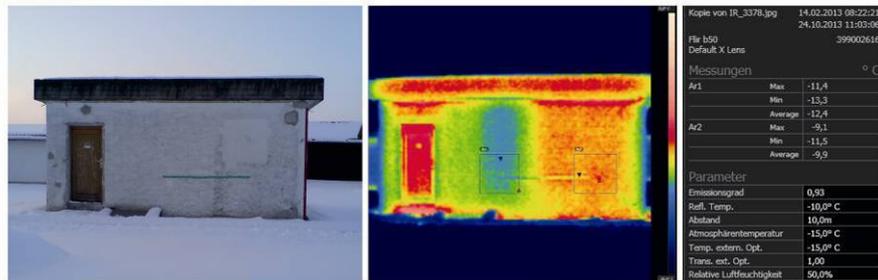
Bild 42:
IR-Aufnahme außen Nordseite am 14. Februar 2013. Die Nordseite ist rechts von der Eingangstüre bis in etwa Bildmitte mit Innendämmung gedämmt. Der ganz rechte Wandteil ist ungedämmt.

Messtoleranz. Die Außentemperatur betrug am 14.2.2013 um 8.00 als stündliches Mittel -15,3 °C.

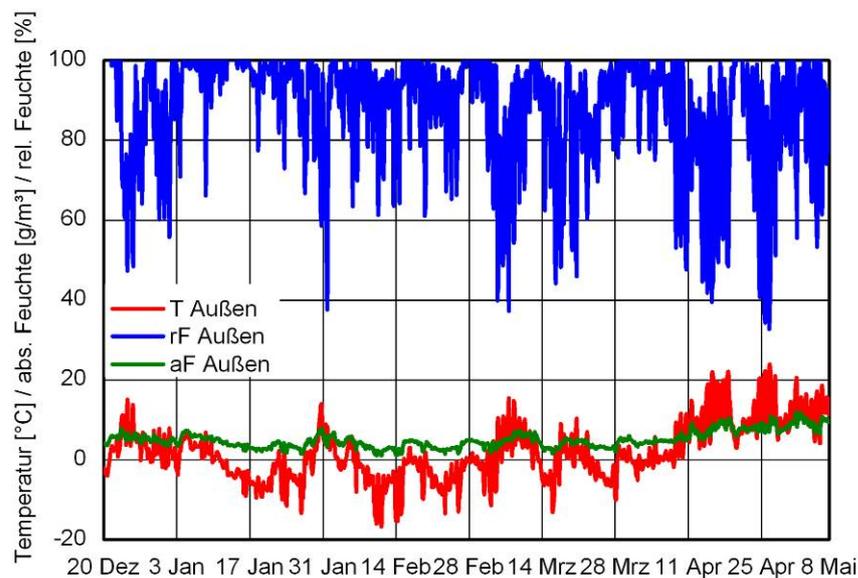
Bild 43:
Außenklima, gemessen an der Wetterstation am Fraunhofer IBP vom 20.12.2012 bis 8.5.2013.

In Bild 43 ist das für den gesamten Versuchszeitraum vorherrschende Außenklima dargestellt. Die Außentemperaturen zeigen eine lange Wintersaison 2012 / 2013 mit tiefen Temperaturen bis -17 °C.

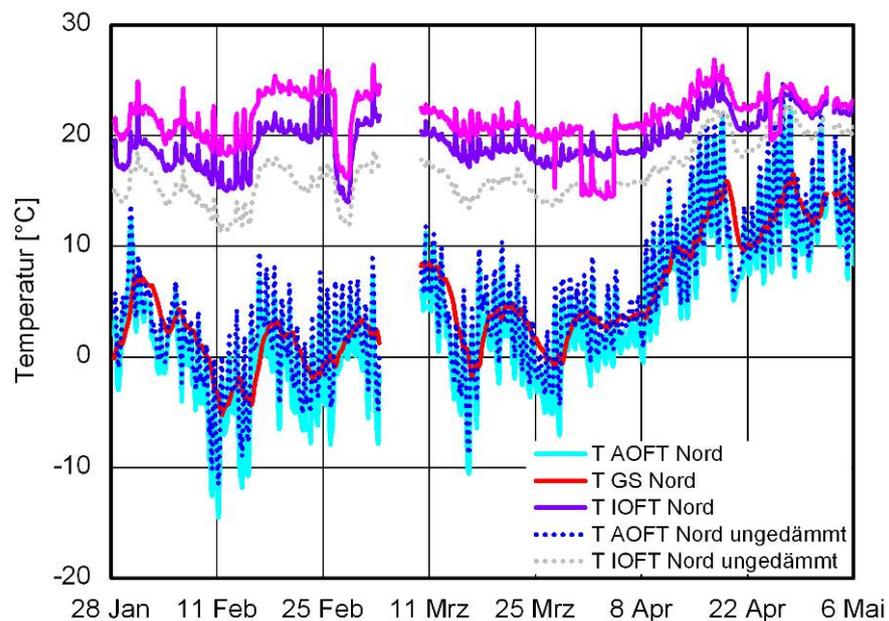
Bild 44:

Ein Vergleich der Wand Nord im gedämmten Bereich mit nicht gedämmte Wandbereiche zeigt den Unterschied im Temperaturverlauf. Detailauswertung der Wand Nord für den Zeitraum 01. Februar bis 01. März 2013. T ist die Abkürzung für Temperatur, AOFT ist die Außenoberfläche, GS die Grenzschicht zwischen ehemaliger Innenoberfläche und Innendämmung, IOFT die Innenoberfläche.

Ein Vergleich der Messdaten (Bild 44) an der Wand Nord im gedämmten Bereich mit nicht gedämmte Wandbereiche zeigt den Unterschied im Temperaturverlauf der Oberflächentemperaturen und der Grenzschichttemperatur an der ehemaligen Innenoberfläche. Deutlich erkennbar sind die tiefen Temperaturen an der Außenoberfläche. Im gedämmten Bereich sinken die Außenoberflächentemperaturen weiter ab. Durch hohe Dämmwirkung der Innendämmung kommt es zu einer erheblichen Absenkung der Temperatur an der ehemaligen Außenoberfläche. Eine Detailauswertung erfolgt im Bild 45 für den Monat Februar.

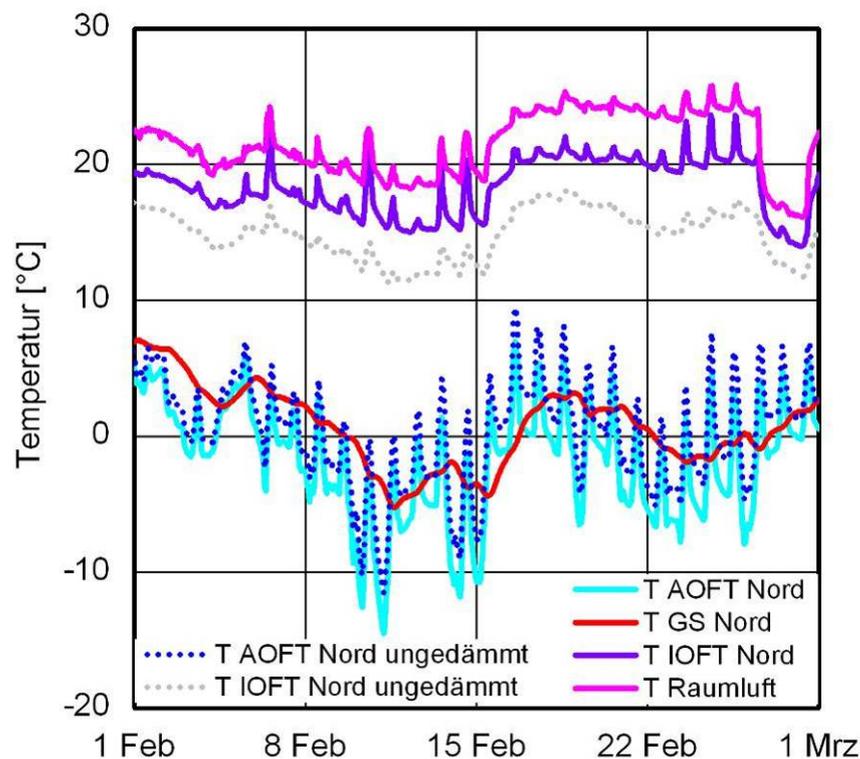
Bild 45:

Vergleich der Wand Nord im gedämmten Bereich mit nicht gedämmte Wandbereich zeigt den Unterschied im Temperaturverlauf der Oberflächentemperaturen und Grenzschichttemperatur zwischen Innendämmung und ehemaliger originaler Innenoberfläche.

Die neue Innenoberfläche auf der Innendämmung hat eine im Mittel um 3,5 Kelvin höhere Oberflächentemperatur im Vergleich zur originalen Oberfläche während des Zeitraums vom 01. Februar bis 01. März 2013. Die Außenoberflächentemperatur der gedämmten Wand sinkt im Mittel um 2,0 Kelvin von 0,3 °C auf -1,7 °C ab. Die Temperatur an der ehemaligen Innenoberfläche sinkt auf nahezu der Außenoberflächentemperatur ab. Im Mittel beträgt die Grenzschichttemperatur 0,7 °C für den Monat Februar. In Bild 45 sind die Temperaturverläufe dargestellt.

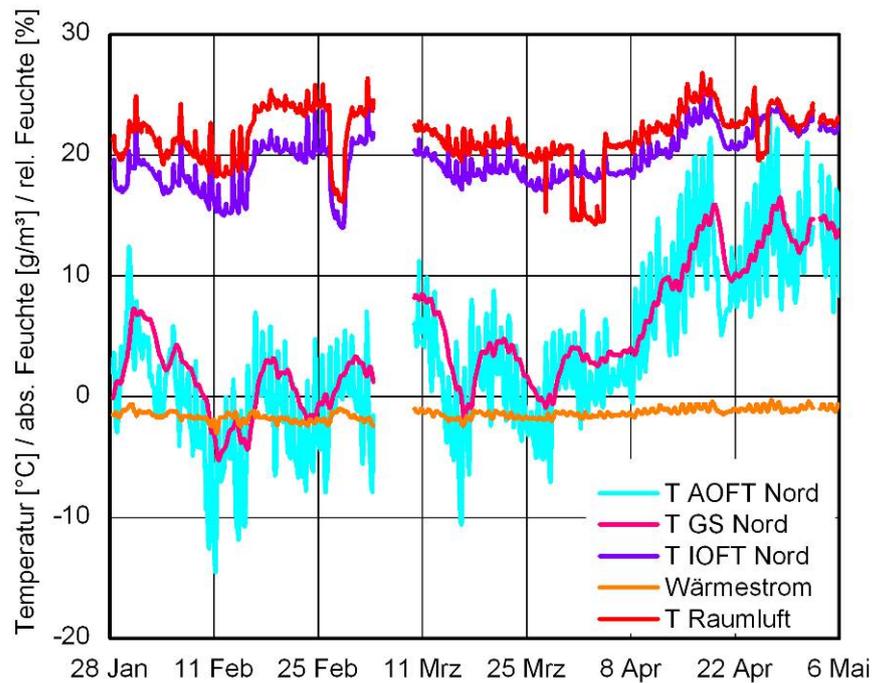
Bild 46:
Temperaturverlauf in der Messachse Wand Nord mit zusätzlicher Raumlufttemperatur und Wärmestrommessung.

Die Temperaturverläufe der Raumluft sowie der Temperaturen in der Messachse der Wand Nord sowie der aufgezeichnete Wärmestrom sind in Bild 46 dargestellt.

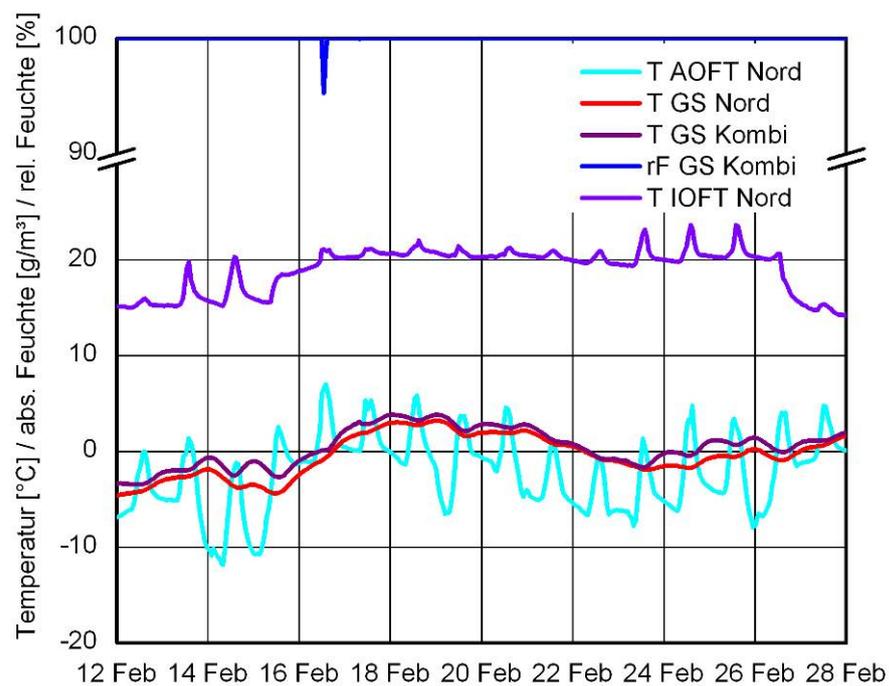
Bild 47:
Temperaturverlauf und Verlauf der relativen Feuchte während des Messzeitraumes vom 12.2.2013 bis 28.2.2013.

In Bild 47 und 48 sind über jeweils 16 Tage die Messwerte für Temperatur und relativer Feuchte ($T_{GS\ Kombi}$ und $rF_{GS\ Kombi}$) in der Grenzschicht (GS) zwischen ehemaliger Innenoberfläche und Innendämmung gezeigt. Bild 47 zeigt den Verlauf für den Zeitraum der zweiten Februarhälfte. Die relative Feuchte liegt bei 100 %. Bild 48 zeigt den Messverlauf für die ersten zwei Aprilwochen. Die relative Feuchte in der Grenzschicht liegt nach wie vor bei 100 %. Der Feuchtsensor wurde so verbaut, dass dieser zur Regeneration und Überprüfung während des Versuches ausgebaut werden konnte. Der Sensor war nach den Messungen noch intakt. Ein Absenken der relativen Feuchte in der Grenzschicht konnte bis zum Ausbau der Innendämmung mit der Messung der relativen Feuchte nicht beobachtet werden.

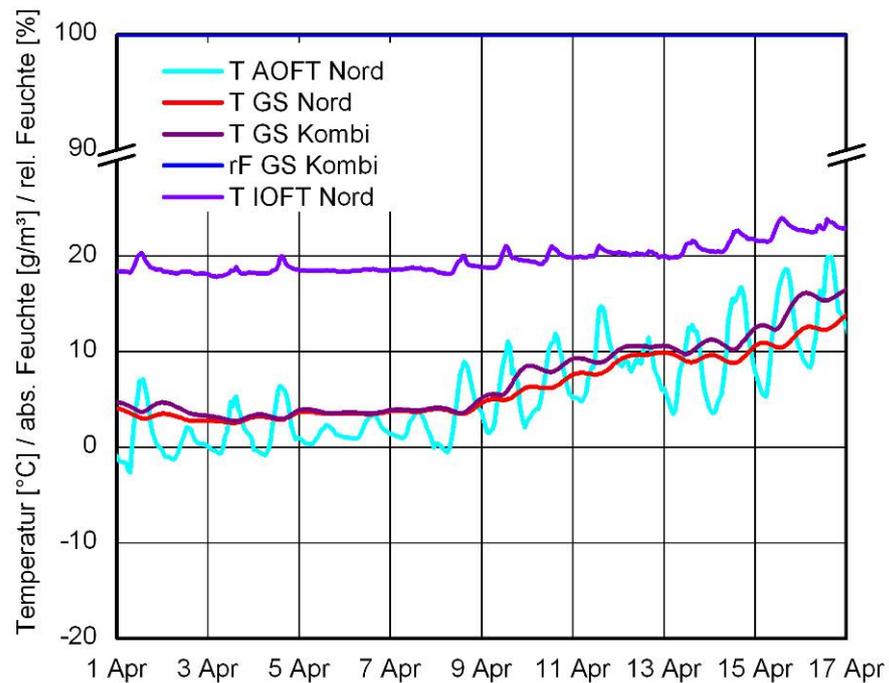
Bild 48:
Temperaturverlauf und Verlauf der relativen Feuchte während des Messzeitraumes vom 1.4.2013 bis 17.4.2013. Die relative Feuchte liegt bei 100 %.

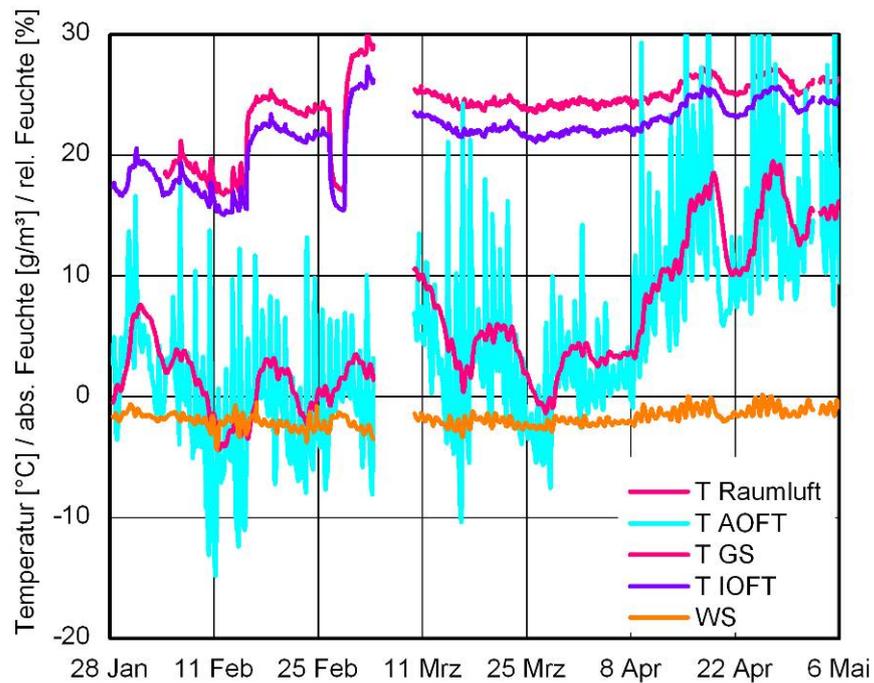
Bild 49:
Temperaturverlauf in der Messachse der ostseitigen Wand mit Raumlufttemperatur.

Die Messwerte für Temperatur und Wärmestrom sowie Raumlufttemperatur sind in Bild 49 dargestellt. Es ergeben sich ähnlich Verläufe wie für die Messachse Wand Nord. Die Temperatur an der Außenoberfläche (T AOFT) zeigt deutlich stärkere Schwankungen im Temperaturverlauf bedingt durch die Sonneneinstrahlung auf der Ostseite.

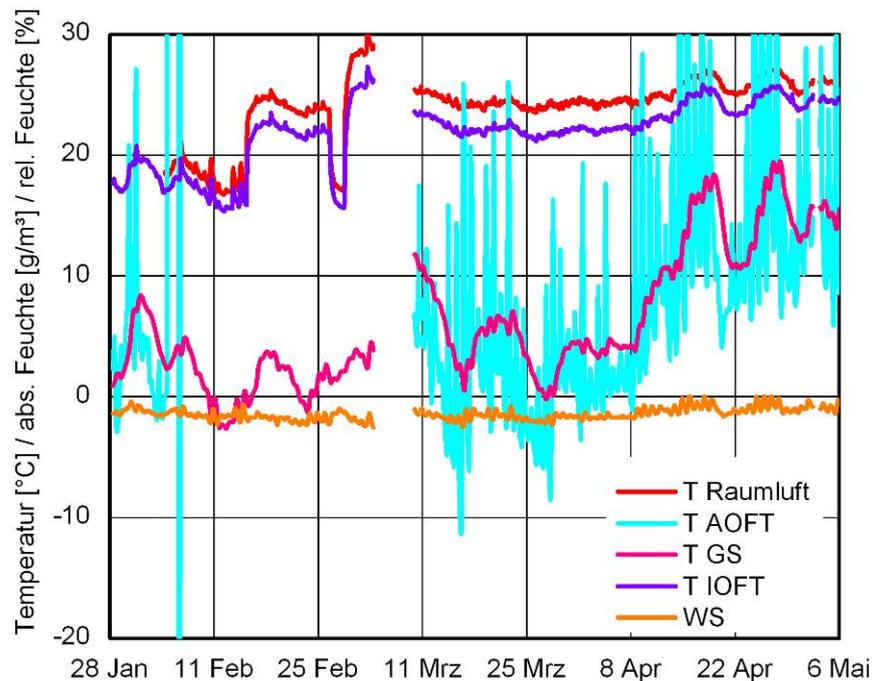
Bild 50:

Temperaturverlauf in der Messachse der südseitigen Wand mit Raumlufttemperatur. Der Temperatursensor auf der Außenoberfläche (T AOFT) ist nach einigen Tagen ausgefallen.

Die Messwerte für Temperatur und Wärmestrom sowie Raumlufttemperatur sind in Bild 50 dargestellt. Es ergeben sich ähnlich Verläufe wie für die Messachse Wand Nord. Die Temperatur an der Außenoberfläche (T AOFT) zeigt deutlich stärkere Schwankungen im Temperaturverlauf bedingt durch die Sonneneinstrahlung auf der Südseite.

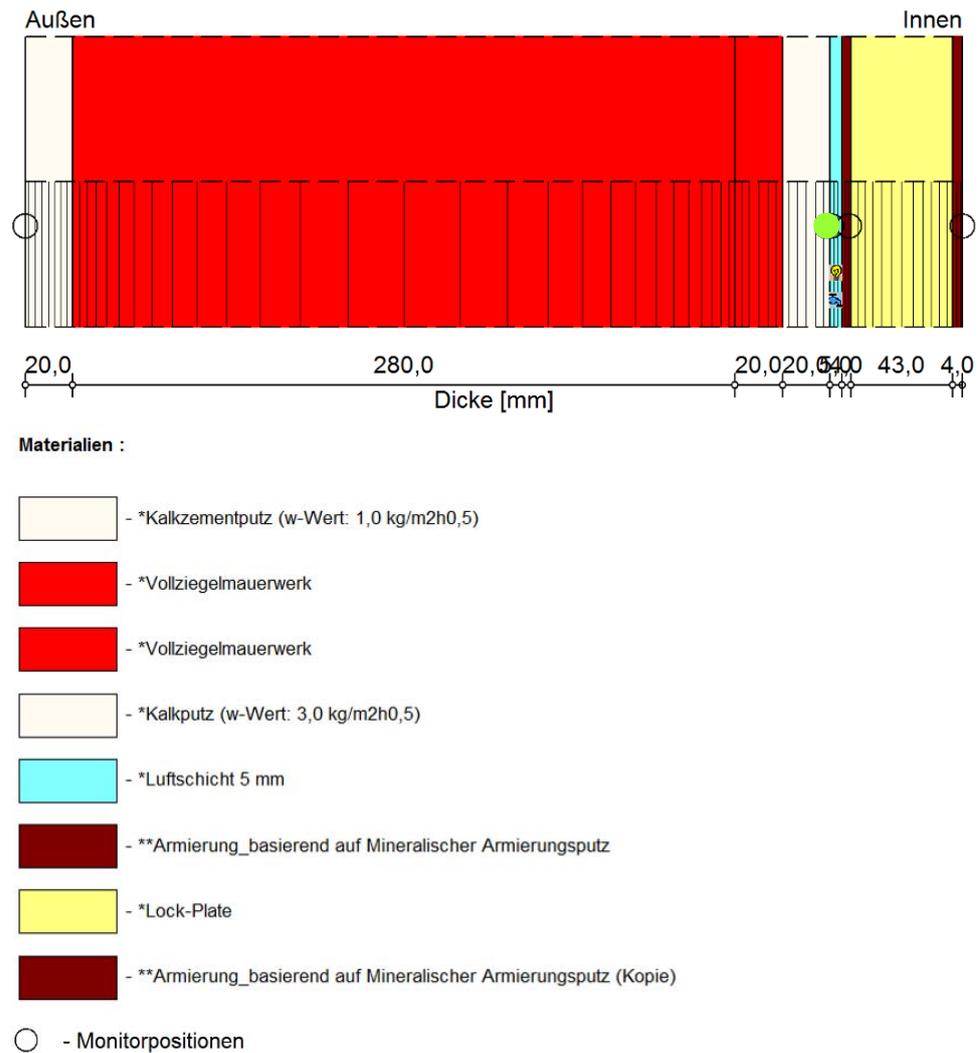
Bild 51:
Schematische Darstellung des Wandaufbaus der Nord- bzw. Südwand des Versuchshauses mit innenseitiger VIP-Dämmung und Kennzeichnung der Monitorposition, sowie die Zuordnung der Materialien zu den jeweiligen Farbschichten.

Zur Durchführung einer erfolgreichen Validierungsberechnung ist es wichtig, dass der genaue Konstruktionsaufbau und die verwendeten Materialien, sowie die genauen Außen- und Innenklimabedingungen bekannt sind. In der nachfolgenden Bild 51 ist der Wandaufbau mit den eingesetzten Materialien und der Lage der Monitorpositionen dargestellt. Für die Validierungsberechnungen wird die Messstelle an der Grenzschicht (grüner Punkt in Bild 51) zwischen dem alten Innenputz und dem aufgetragenen Wirtgelege verwendet, da es sich hier aus hygrothermischer Sicht um die kritischste Stelle handelt.

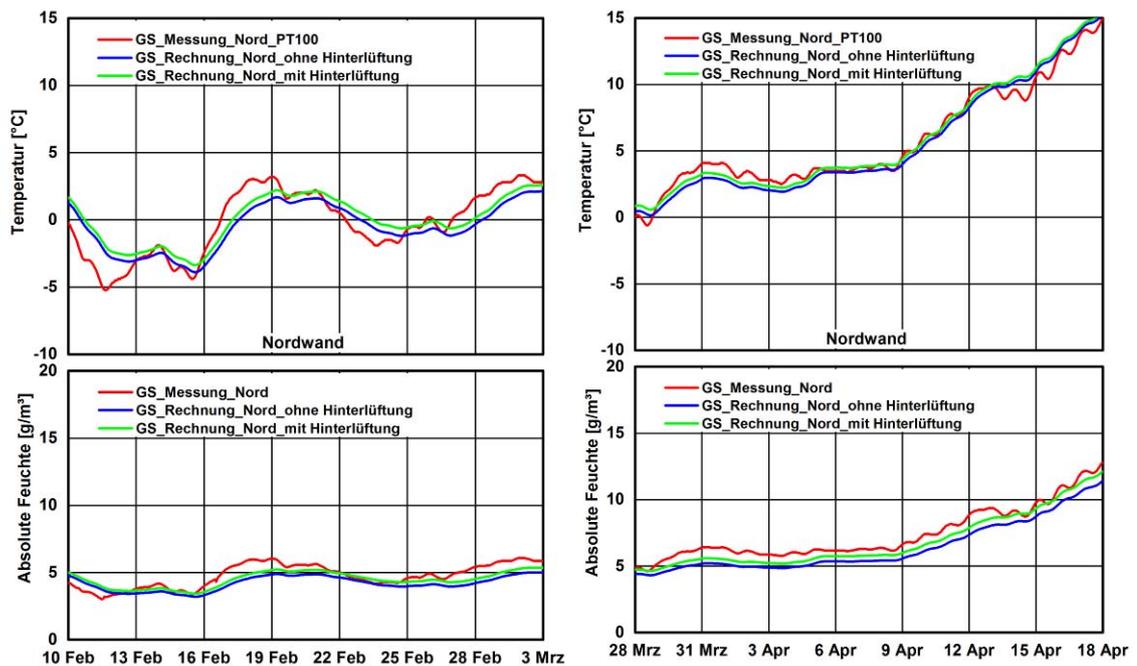
Bild 52:

Darstellung der Ergebnisse der Validierungsberechnung für die Nordwand mit und ohne Hinterströmung der VIP-Dämmung. In der oberen Grafik sind jeweils die Temperaturen an der Grenzschicht zwischen dem alten Innenputz und dem Wirrgelege dargestellt. Die unteren Grafiken zeigen die Verläufe der absoluten Feuchten an der Grenzschicht dargestellt.

links: Messzeitraum vom 10.2. – 3.3.2013

rechts: Messzeitraum vom 28.3. – 18.4.2013

Die Validierungsberechnungen werden für den Zeitraum vom 10. Feb. bis 3. März 2013 und vom 28. März bis 18. April 2013 durchgeführt und dargestellt. Der Zeitraum vom 3.3. bis 28.3.2013 wird nicht dargestellt, da in diesem Zeitraum einerseits die Messung ausgefallen ist und andererseits der Feuchtefühler zur Überprüfung aus der Messstelle herausgenommen wurde. Die Ergebnisse der Validierung für die Nordwand zeigt Bild 52 und für die Südwand

Bild 53 dargestellt. Bei der Durchführung der Validierungsberechnungen werden pro Wand jeweils zwei Varianten dargestellt. Die blauen Linien zeigen den Verlauf der Temperaturen und absoluten Feuchten, wenn es zu keiner Hinterlüftung der Dämmung kommt und die grüne Linie zeigt den Verlauf auf, wenn es zu einer geringen und konstanten Hinterlüftung der Dämmung mit Innenraumluft kommt. Durch das Annehmen einer geringen Hinterlüftung gelingt es, dass die berechneten Verläufe der Temperaturen, wie auch die der absoluten Feuchten, etwas näher entlang der Messkurven verlaufen. Insgesamt können für die Nord- und Südwand die Temperatur- und Feuchteverläufe realitätsnah nachgerechnet werden, und somit für weitere Berechnungen verwendet werden.

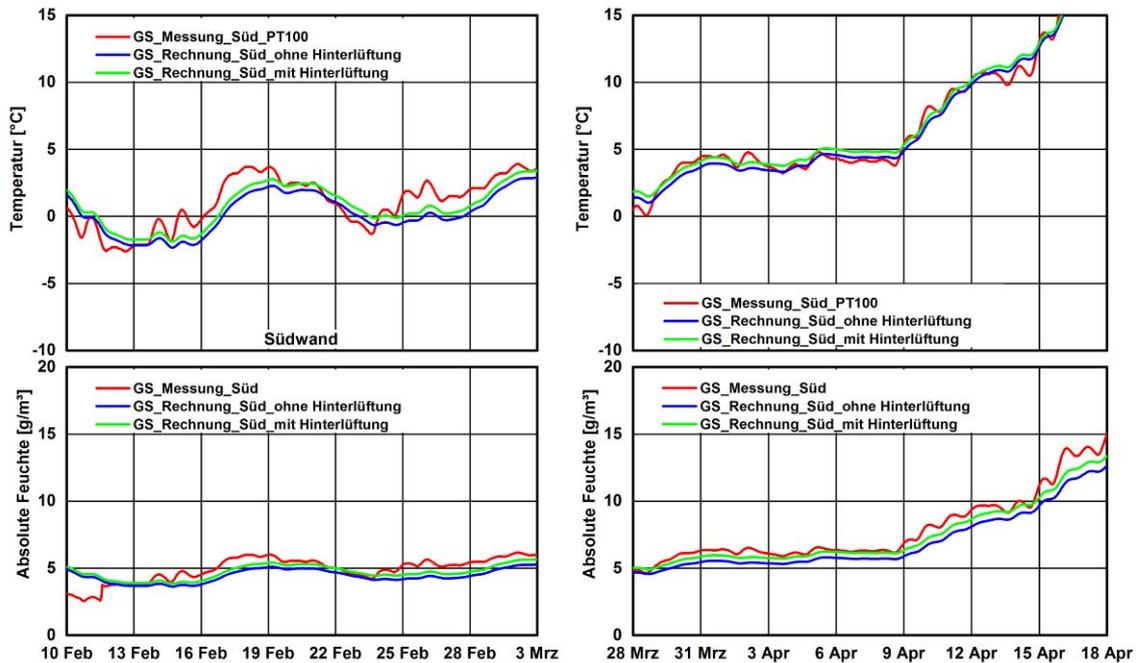
Bild 53:

Darstellung der Ergebnisse der Validierungsberechnung für die Nordwand mit und ohne Hinterströmung der VIP-Dämmung. In der oberen Grafik sind jeweils die Temperaturen an der Grenzschicht zwischen dem alten Innenputz und dem Wirrgelege dargestellt. Die unteren Grafiken zeigen die Verläufe der absoluten Feuchten an der Grenzschicht dargestellt.

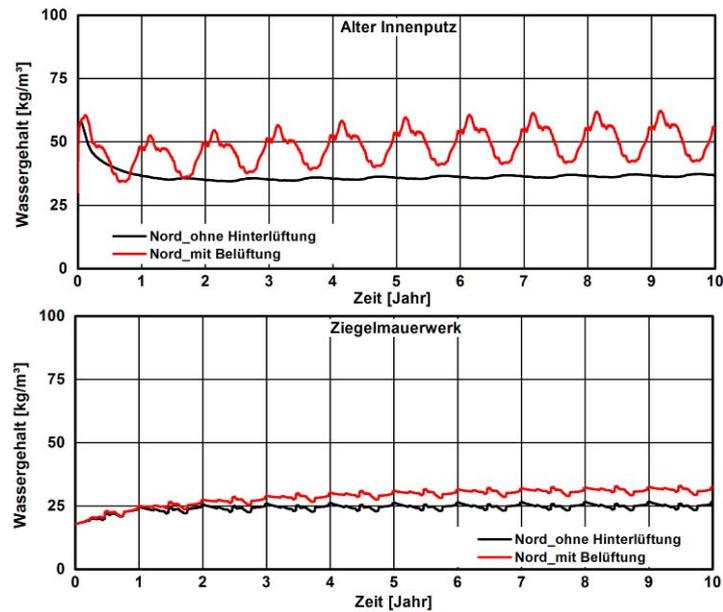
Bild 54:
Zeitliche Verläufe der Wassergehalte im alten Innenputz und im Ziegelmauerwerk einer Nordwand mit und ohne Hinterströmung der VIP-Dämmung über einen Zeitraum von zehn Jahren.

Nachfolgend sind in Bild 54 bis Bild 56 die berechneten Wassergehalte für eine Nordwand über einen Zeitraum von zehn Jahren dargestellt. In Bild 54 oben ist der Wassergehalt im alten Innenputz mit (rote Linie) und ohne (schwarze Linie) Hinterlüftung der Dämmung abgebildet. Hier zeigt sich, dass es durch eine Undichtigkeit der Dämmung einerseits zu einer jahreszeitlich bedingten Schwankung und andererseits zu einem kontinuierlich leichten Anstieg des Wassergehaltes kommt. Im Ziegelmauerwerk zeigt sich ein ähnlicher Effekt, allerdings steigt der Wassergehalt bei einer Hinterströmung der Dämmung im Vergleich zu einer dichten Konstruktion nur geringfügig höher an.

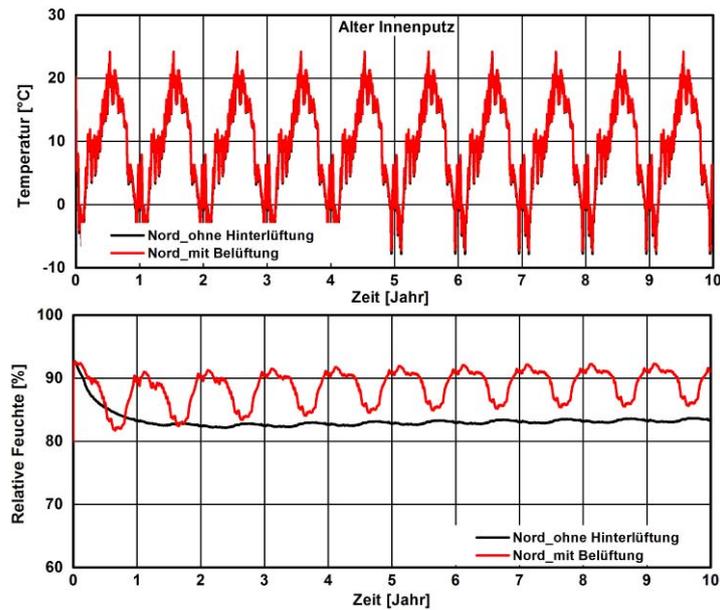
Bild 55:
Temperatur- und Feuchteverläufe an der Grenzschicht zwischen dem alten Innenputz und neu aufgebrachtem Wirrgelege bei einer dichten und undichten Konstruktion über einen Zeitraum von zehn Jahren.

Für die Bewertung des Schimmelpilzwachstums an der Grenzschicht zwischen altem Putz und neu aufgebrachtem Wirrgeleges werden die Temperatur- und Feuchteverhältnisse der Monitorposition (Bild 55) verwendet. Der Verlauf der relativen Feuchte an der Grenzschicht zeigt hier ebenfalls, welchen Einfluss eine Undichtigkeit der Dämmebene auf die Konstruktion hat. Die relative Feuchte steigt bei Vorhandensein einer Undichtigkeit kontinuierlich über zehn Jahre an. Der entsprechende Verlauf des Mould-Indexes für das letzte berechnete Jahr ist in Bild 56 für eine Nordwand mit und ohne Hinterlüftung dargestellt. Hierbei zeigt sich, dass es durch eine Hinterströmung der Dämmung zu einem bereits sichtbaren Schimmelwachstum kommt. Ist die Konstruktion dicht, ergibt sich lediglich ein minimales Risiko von Schimmelpilzwachstum an dieser Stelle der Wandkonstruktion.

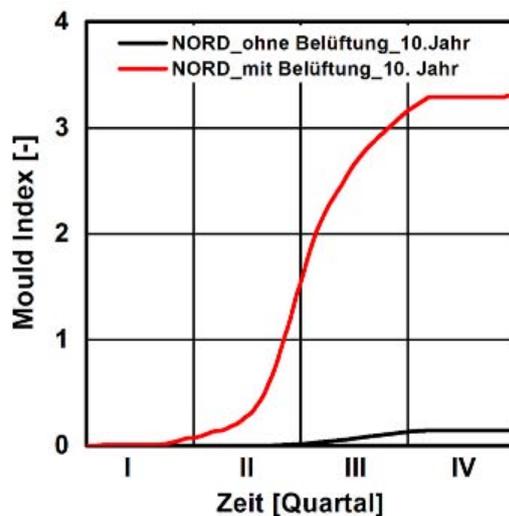
Bild 56:
Zeitlicher Verlauf des Mould-Indexes an der gewählten Monitorposition an der Grenzschicht des alten Innenputzes in einer Nordwand im Vergleich mit und ohne Hinterlüftung der Dämmung während des letzten berechneten Jahres.

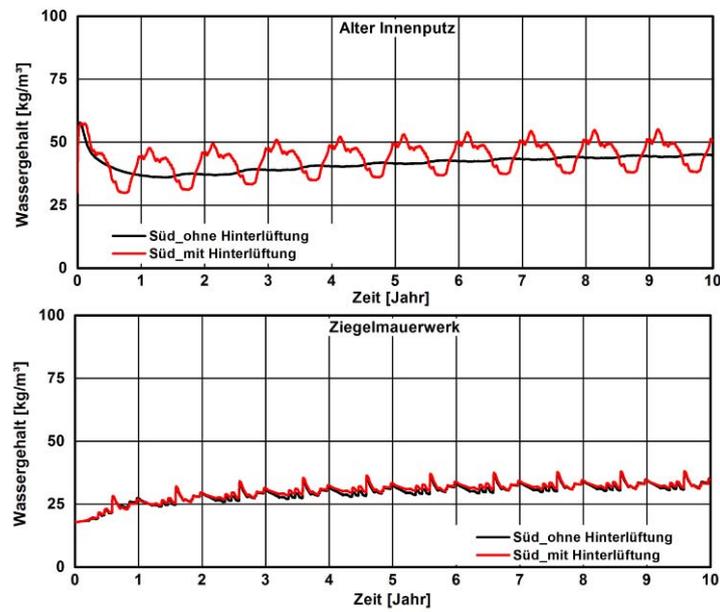
Bild 57:

Zeitliche Verläufe der Wassergehalte im alten Innenputz und im Ziegelmauerwerk einer Südwand mit und ohne Hinterströmung der VIP-Dämmung über einen Zeitraum von zehn Jahren.

Weiterführend werden die Ergebnisse einer Südwand mit und ohne Hinterströmung der Dämmung dargestellt. Hier zeigt sich in Bild 57, wie auch im Norden, dass es durch eine leichte Hinterströmung der Dämmung zu jahreszeitlichen Schwankungen im Wassergehalt des alten Putzes kommt. Allerdings

zeigt sich im Süden, dass auch ohne Hinterströmen der Wassergehalt des alten Innenputzes, wie auch des Ziegelmauerwerkes über einen Zeitraum von zehn Jahren kontinuierlich und leicht ansteigt. Dies ist darin begründet, dass das außenseitig aufgenommene Regenwasser durch die solare Einstrahlung erwärmt wird, sodass dort ein höherer Dampfdruck entsteht. Dies führt dazu, dass eine Diffusion nach innen stattfindet, ein Effekt der in der Bauphysik als Umkehrdiffusion bezeichnet wird.

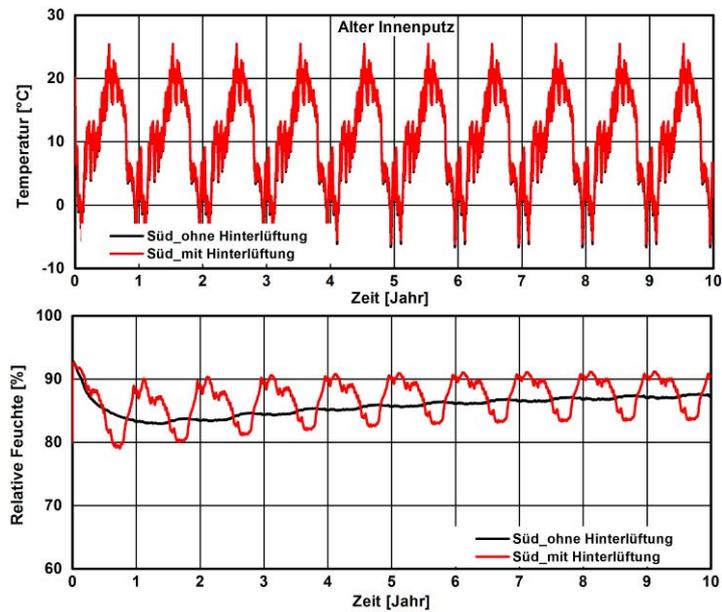
Bild 58:
Temperatur- und Feuchteverläufe an der Grenzschicht zwischen dem alten Innenputz und neu aufgebrachtem Wirrgelege bei einer dichten und undichten Konstruktion auf der Südseite über einen Zeitraum von zehn Jahren.

Auch an der Monitorposition der Südwand (Bild 58) zeigt sich, dass es mit und ohne Undichtigkeit in der Konstruktion zu einem kontinuierlichen Anstieg der relativen Feuchte an der Grenzschicht zwischen Putz und Wirtgelege kommt. Deshalb ergibt sich in der Berechnung des Mould-Indexes (Bild 59), dass beide Varianten ein nahezu identisches, aber noch mäßiges Schimmelpilzwachstum aufweisen.

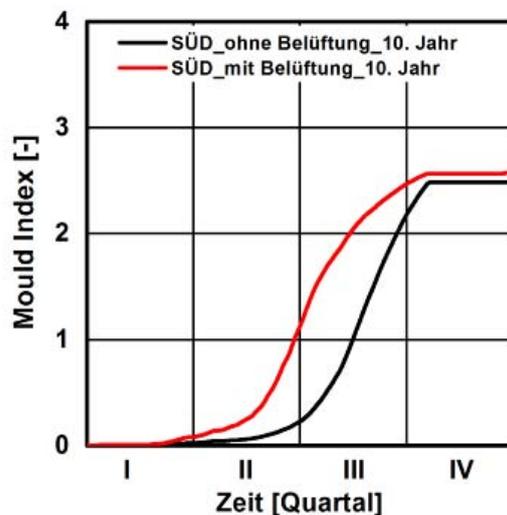
Bild 59:
Zeitlicher Verlauf des Mould-Indexes an der gewählten Monitorposition an der Grenzschicht des alten Innenputzes in einer Südwand im Vergleich mit und ohne Hinterlüftung der Dämmung während des letzten berechneten Jahres.
