Zuverlässigkeit

von Holzdachkonstruktionen ohne Unterlüftung der Abdichtungs- und Decklage

Forschungsarbeit SF – 10.08.18.7-11.33
Gefördert vom Bundesamt für Bauwesen und Raumordnung, Bonn
Die Verantwortung für den Inhalt des Berichtes liegt bei den Bearbeitern.

Bearbeitet durch: AIBAU – Aachener Institut für Bauschadensforschung
und angewandte Bauphysik, gGmbH, Aachen

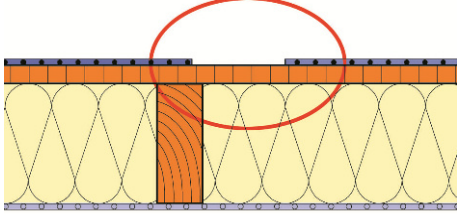
<p style="text-align: right;">-</p>
<p>Abb. 7: keine Risikominimierung durch feuchtevariable Dampfbremsen bei größeren Leckagen in der Luftdichtheitsebene</p>	<p>Abb. 8: keine Risikominimierung durch feuchtevariable Dampfbremsen bei größeren Leckagen in der Abdichtungsebene</p>
