# Zukunft Bau

## KURZBERICHT

Systematische Erforschung der Rissflankenbruchneigung von befahrenen Industrieböden

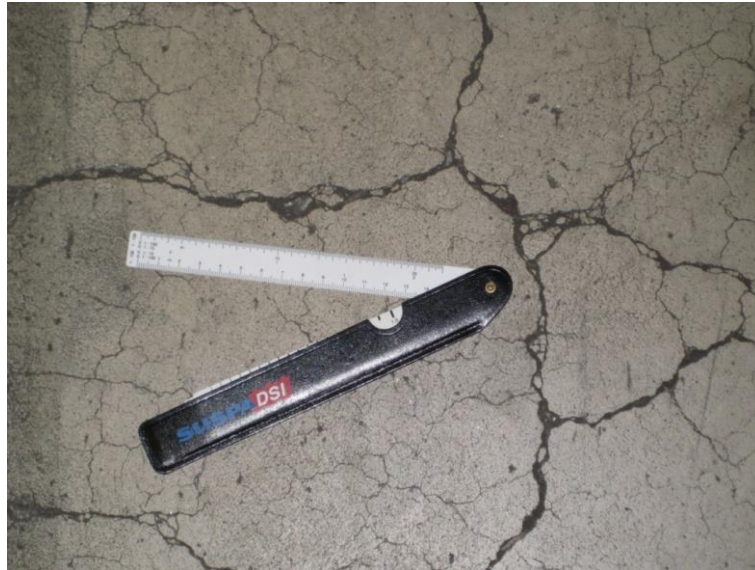
Bild 1: Bild.1

Bildunterschrift: Rissflankenbrüche an einem Industriefußboden.

Risse lassen sich bei Industrieböden aus Beton nicht gänzlich vermeiden. Bei Platten ohne Dehnungsfugen sind sie in der Regel unvermeidlich. Werden die Böden befahren, treten oft Abbrüche an Rissflanken auf. Von Bauherren werden dann neben dem optischen Mangel oft funktionale Einschränkungen bemängelt. Über den Zusammenhang zwischen Rissbreite, Art der Befahrung und Flankenbruchneigung lagen bislang keine belastbaren Erkenntnisse vor.

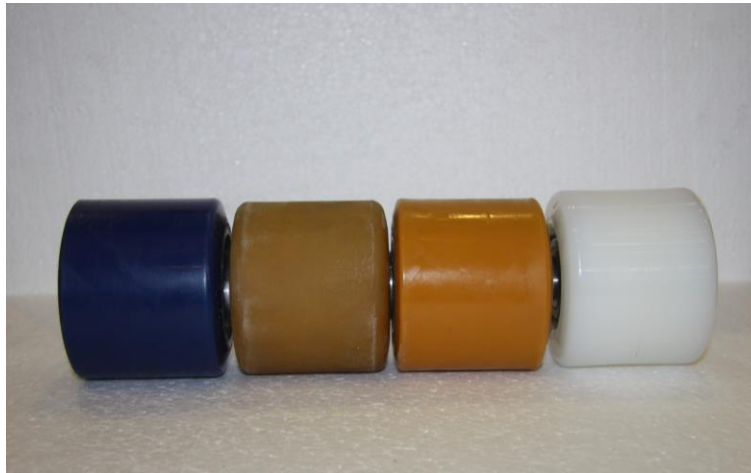
Bild 3: Bild.3

Bildunterschrift: Spektrum der untersuchten Hubwagenrollen ( $\varnothing$  8 cm).

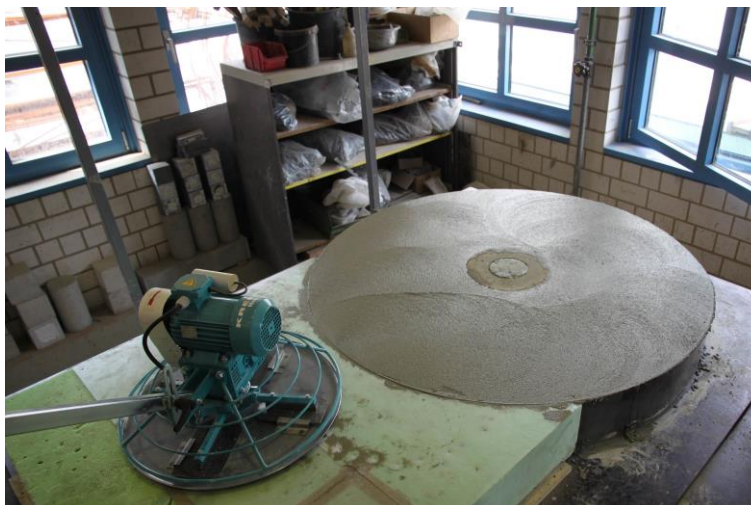
Bild 5: Bild.5

Bildunterschrift: Probekörperherstellung – Bearbeitung der Oberfläche mit Elektroflügelglätter.

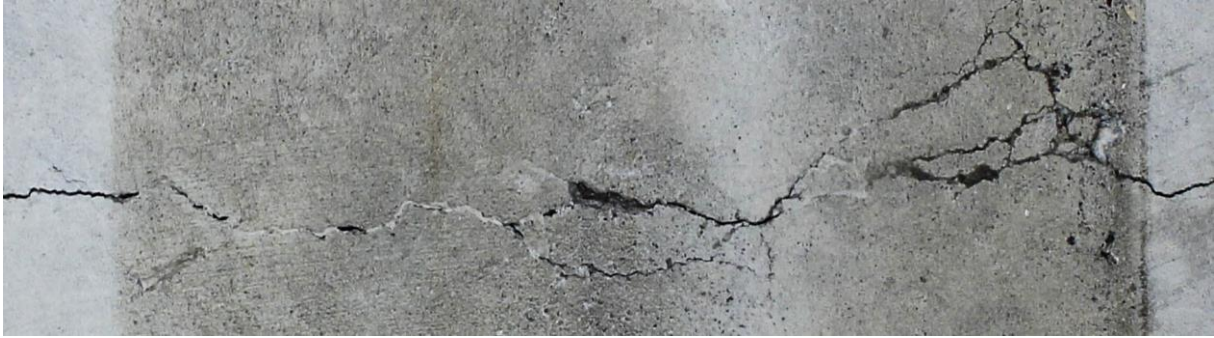
Bild 7: Bild.7

Bildunterschrift: In den Versuchen aufgetretenes Schadensbild.
