**Nachweis der
Verschleißbeständigkeit von
Parkhausbeschichtungssystemen
unter realitätsnahen
Prüfbedingungen**

F 2954

BBR-Endbericht

vom 12. Dezember 2014

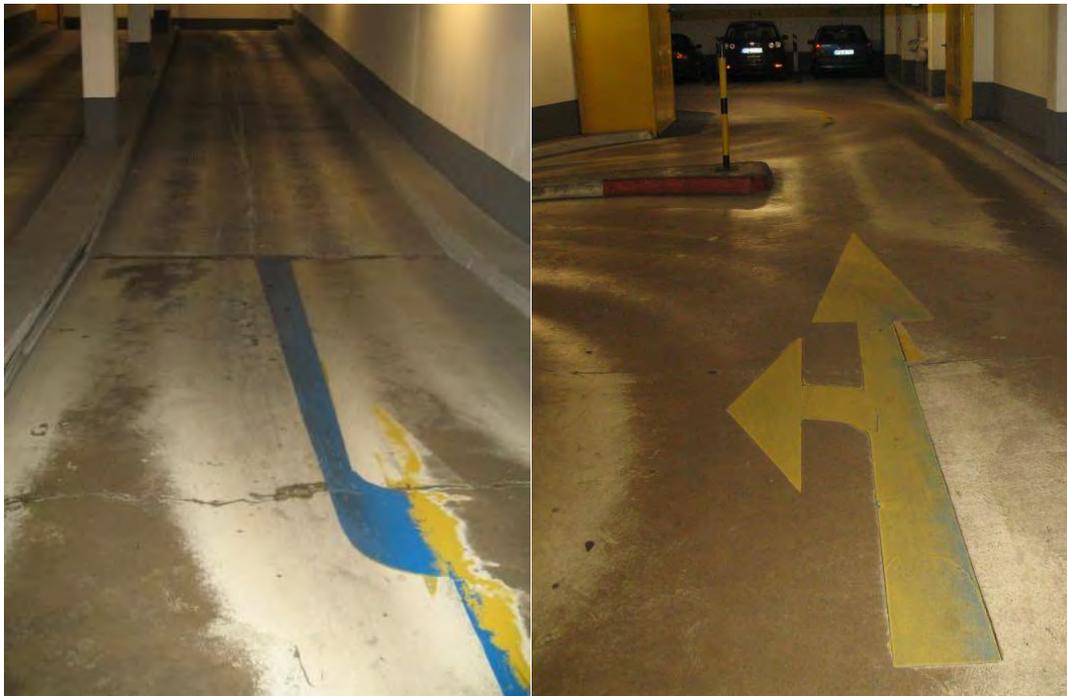
Abbildung 1: Verschleiß von Oberflächenschutzsystemen im Bereich von Rampen und Kurven in einem Parkhaus

Die Dauerhaftigkeit und/oder den Abriebwiderstand von Bauwerken soll durch Oberflächenschutzsysteme garantiert bzw. erhöht werden. In der Praxis können verschiedene Schadenssymptome beobachtet werden, die den Gebrauch und die Dauerhaftigkeit von Bauwerken einschränken. Die Schadensursachen resultieren sowohl aus mechanischen als auch chemischen Einwirkungen. Die Dauerhaftigkeit von befahrbaren Oberflächenschutzsystemen in Parkhäusern sicherzustellen und zu erhalten stellt dabei eine besonders hohe Herausforderung dar. Dort werden durch den Fahrbetrieb und insbesondere das Einparken hohe mechanische Belastungen auf das Oberflächenschutzsystem ausgeübt. Typische Schäden bzw. Abnutzungserscheinungen von Oberflächenschutzsystemen, wie sie in Bereichen von Rampen und Kurven entstehen, sind in Abbildung 1 gezeigt.

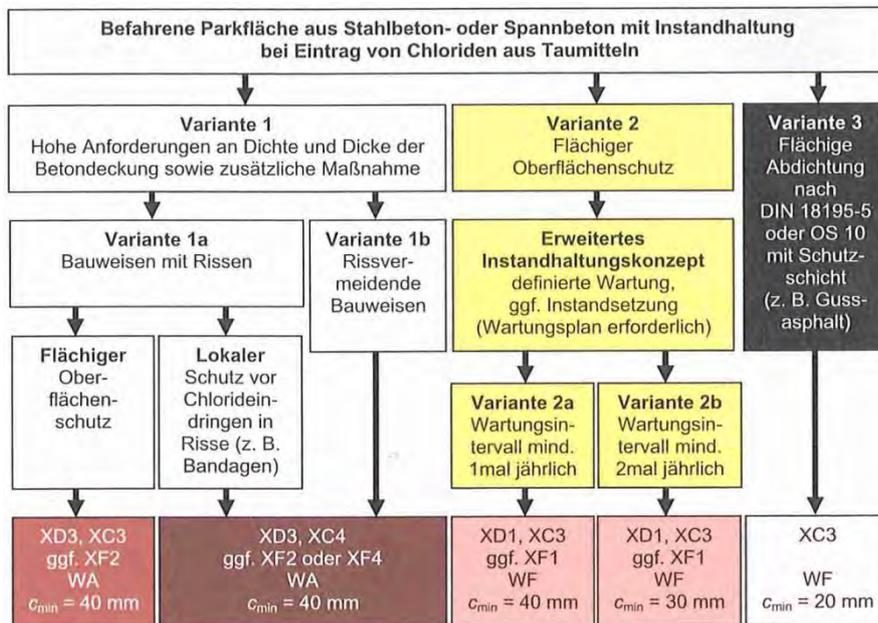
Abbildung 2: Ausführungsvarianten für Parkdecks nach [8]

Bei der Ausführung von Parkdecks stehen entsprechend dem DBV-Merkblatt „Parkhäuser und Tiefgaragen“ [8] für die Sicherstellung der Dauerhaftigkeit im Sinne von [N1-N4] drei Varianten zur Verfügung, die in Abbildung 2 dargestellt sind. Das Ziel aller Varianten ist das Fernhalten schädlicher Medien (Tausalze etc.) von der Bewehrung. Die Ausführungsvarianten von befahrbaren tragenden Konstruktionen sind im Wesentlichen abhängig von der Rissbeherrschung. Für Variante 1 gelten hohe Anforderungen an die Dichte des Betons und die Betonüberdeckung (Expositionsklasse XD3). Bei einer Bauweise mit Rissen (Variante 1a) reichen betontechnologische Maßnahmen alleine nicht aus, um die Dauerhaftigkeit zu gewährleisten. Zusätzliche Maßnahmen sind gegen das Eindringen von Chloriden in das Bauteil in gerissenen Bereichen notwendig. Rissvermeidend können Systeme in Einfeldbauweise oder mit Vorspannung ausgeführt werden (Variante 1b). Wird

ein flächiger Oberflächenschutz als Entwurfsgrundsatz gewählt (Variante 2), kann die Expositionsklasse von XD3 auf XD1 und ggf. die Betondeckung (abhängig von den Wartungsintervallen) reduziert werden. Bei Ausführungsvariante 3 wird eine flächige, bituminöse Abdichtung aufgebracht, welche dauerhaft und rissüberbrückend ist. Hier gelten nur noch die Anforderungen der Expositionsklasse XC3.

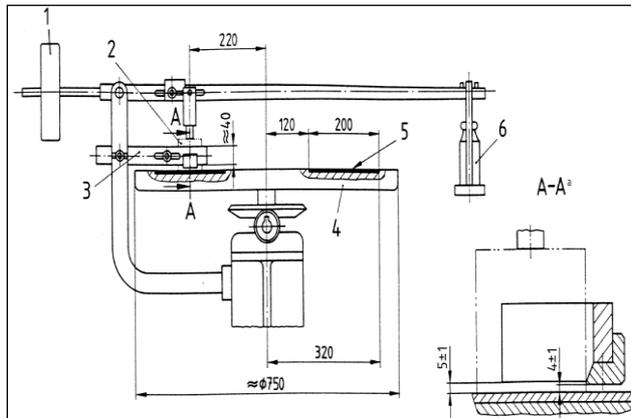
- 1 Gegengewicht
- 2 Prüfkörper
- 3 Haltevorrichtung für den Prüfkörper
- 4 Drehscheibe
- 5 Schleifbahn
- 6 Belastungsgewicht

Abbildung 3: Verschleißprüfmaschine nach Böhme aus [N7]

Die Prüfvorrichtung (Abbildung 3) besteht aus einer Drehscheibe, einer Haltevorrichtung für den Probekörper und einer Belastungseinrichtung. Der Drehtisch besitzt eine Schleifbahn, auf der Schleifmittel aufgenommen werden kann. Diese hat einen Durchmesser von etwa 750 mm. Am Drehtisch ist ein Drehzahlmessgerät angebracht, das auf die gewünschte Anzahl Umdrehungen eingestellt werden kann und den Drehtisch mit Erreichen der vorgegebenen Umdrehungen anhält. Für die Prüfung sind 22 Umdrehungen mit einer Drehzahl von 30 Umdrehungen pro Minute vorgesehen. Die Belastungseinrichtung besteht aus einem zweiarmigen Hebel, der frei drehbar und möglichst reibungsarm gelagert sein muss. An einem Arm wird ein Belastungsgewicht angeordnet, am anderen Arm ein Gegengewicht. Die aufgebrachte Last beträgt 294 N, was einer Druckbeanspruchung von etwa 0,06 N/mm² entspricht. Die Messung der Verschleißtiefe erfolgt über eine Messuhr an

neun markierten Messstellen. Als Probekörper werden drei nach DIN EN 13892-1 [N8] hergestellte Prüfkörper verwendet.

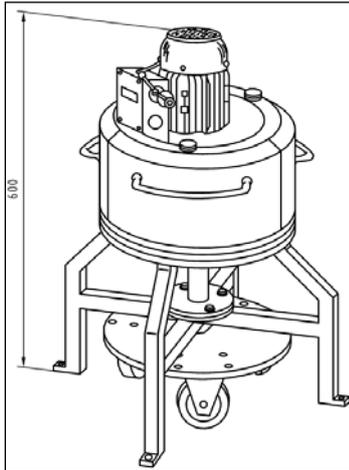
Abbildung 4: BCA Abriebprüfgerät aus [N9]

Das Prüfgerät (Abbildung 4) besteht aus einer runden Stahlplatte mit einem Durchmesser von 225 mm, an deren Unterseite drei gehärtete Stahlräder montiert sind. Sie können sich frei auf dem Kreisdurchmesser bewegen, sind jedoch nicht frei beweglich in ihrer vertikalen Achse. Der Abriebkopf, bestehend aus Stahlplatte und Stahlrädern, wird über eine Antriebswelle mit einem Motor angetrieben. Der Motor lässt den Abriebkopf mit einer Geschwindigkeit von 180 Umdrehungen pro Minute rotieren. Die Prüfdauer für die (2850 ± 10) Umdrehungen beträgt etwa 15 Minuten. Die Auflast auf die Stahlräder beträgt 650 N. Zur Messung der Verschleißtiefe dient ein Tiefenmessgerät, das eine Genauigkeit von 10 μm besitzt. Als Prüfkörper werden drei quadratische Materialproben mit 500 mm Kantenlänge und 50 mm Dicke verwendet.

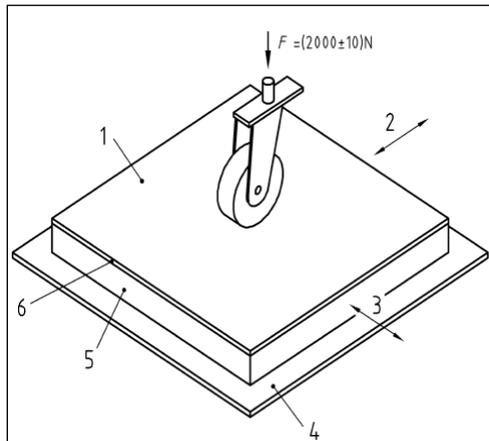
- 1 Probekörper
- 2 Querbewegung
- 3 Längsbewegung
- 4 Auflagertisch

Abbildung 5: Aufbau RWA-Prüfung aus [N10]

Die Prüfmaschine (Abbildung 5) besteht aus einem Aufлагertisch und einem Laufrad. Der Aufлагertisch hat die Abmessungen 70 cm x 80 cm. Die Bewegungen des Laufrades und des Aufлагertisches erfolgen senkrecht zueinander mit unterschiedlichen Frequenzen, so dass im Estrichmörtel Schub- und Scherspannungen entstehen.

Das Laufrad besteht aus solidem Einsatzstahl und ist frei beweglich um die Gabelachse, die mit einer aufgebrachtten Gesamtlast von 2000 N belastet wird. Ein weiterer Bestandteil der Prüfmaschine ist eine Saugvorrichtung zum Entfernen des Abriebmaterials. Mittels einer stählernen Messbrücke, die über fünf Haltepositionen verfügt, kann der Tiefensensor zur Bestimmung der Abriebtiefe angebracht werden. Die Prüfung wird anhand von drei Probekörpern durchgeführt, die nach DIN EN 13892-1 [N8] hergestellt werden. Als Probekörper dienen hierbei quadratische Platten mit einer Kantenlänge von mindestens 500 mm und einer Dicke von mindestens 50 mm. Eignet sich der Estrichmörtel nicht zur

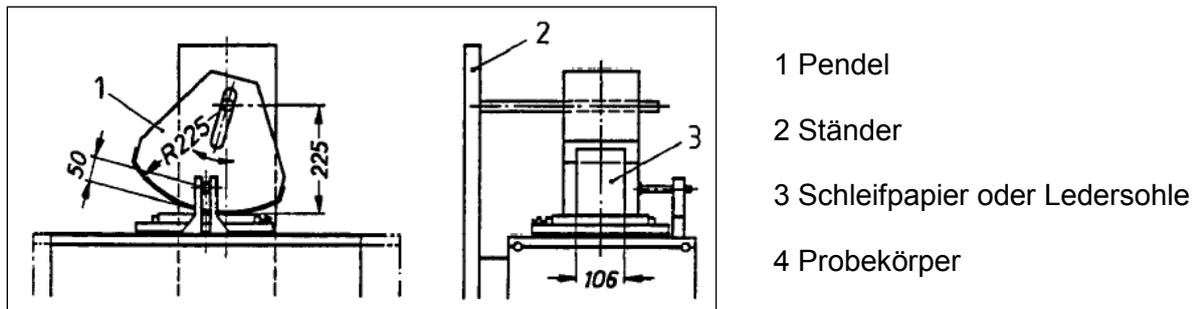
Abbildung 6: Aufbau der Stuttgarter Prüfung aus [N11]

Das Prüfgerät (Abbildung 6) setzt sich aus einem horizontal beweglichen Rolltisch, der einen Hubweg von 106 mm hat und je Minute 40 Doppelhübe ausführt, zusammen. Auf dem Rolltisch ist ein Drehteller mit einer Probeneinspannvorrichtung montiert der 4,0 Umdrehungen pro Minute ausführt. An einem seitlich angebrachten Ständer wird mittels eines Walzenlagers ein etwa 170 N schweres Pendel angebracht. Dieses Pendel besitzt

zwei schwenkbare Segmente (Schleifsegment und Walksegment), die auf der Unterseite zylindrisch geformt sind. Die Segmente haben einen Radius von 225 mm. Auf der Unterseite des Schleifsegments ist eine Ledersohle befestigt über die auch Schleifpapier gespannt werden kann. Ein zweites Walzenlager sorgt dafür, dass die Bewegung des Rolltischs mit der Bewegung des Pendels verbunden wird. Weiterhin werden ein Staubsauger und ein Gebläse benötigt, um entstandenes Abriebmaterial vom Probekörper zu entfernen. Abbildung 6 zeigt den schematischen Aufbau der Prüfvorrichtung.

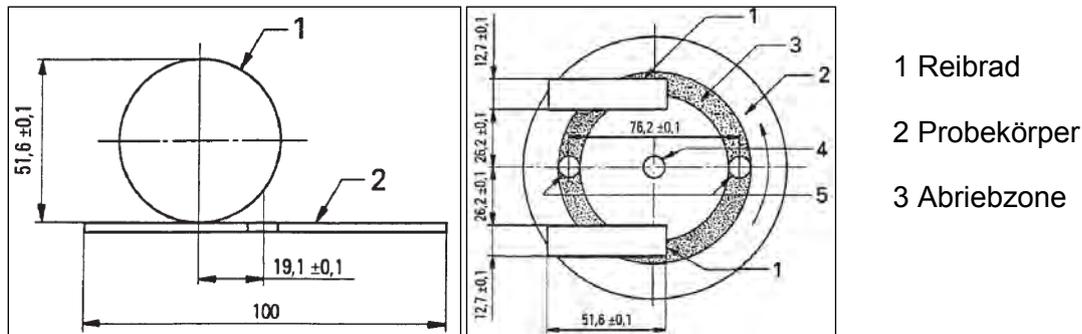
Abbildung 7: Aufbau Taber-Abriebprüfgerät aus [N6]

Das Abriebprüfgerät (Abbildung 7) besteht aus einem kompakten Gehäuse besitzt, einem ebenen runden Probekörperteller und einem Paar Schwenkarme, an denen jeweils ein Reibrad angebracht ist. Ein Reibrad bezeichnet hierbei eine kleine Schleifscheibe oder eine Walze, die mit Schleifpapier versehen ist. Weiterhin gehören zum Prüfgerät ein Motor, ein

Zählwerk, das es ermöglicht die Maschine nach einer gewissen Anzahl an Umdrehung wieder anzuhalt, sowie eine Absaugeinrichtung. Die Reibräder befinden sich an den freien Enden der Schwenkarme. Dabei liegen sie auf der Oberfläche des Probekörpers auf und drehen sich durch die entstehende Reibung zwischen ihnen und dem rotierenden Probekörper in entgegengesetzte Richtungen. Der Probekörper wird in der Mitte des Drehtellers mittels einer Gewindeachse mit Nut und Unterlegscheibe befestigt. Die folgende Abbildung zeigt den Aufbau der Prüfeinrichtung, sowie die Stellung der Reibräder.

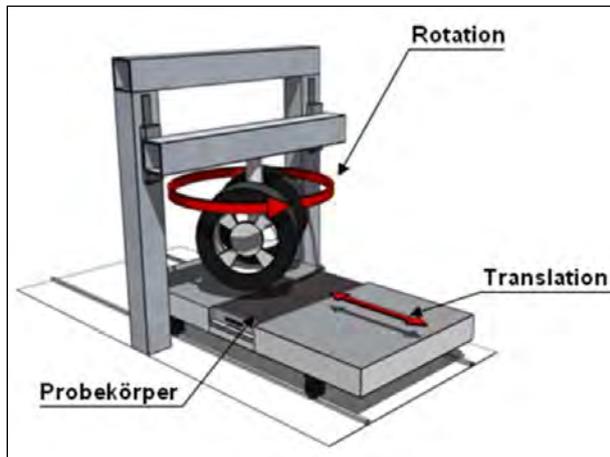
Abbildung 8: Aufbau des Aachener-Ravelling-Tester aus [10]

Das Prüfgerät (Abbildung 8) besteht aus einem horizontal verfahrbaren Schlitten mit einer Vertiefung, in die entweder zwei Probekörper mit den Maßen 26 cm x 32 cm eingesetzt werden können oder ein Probekörper mit den Maßen 54 cm x 32 cm. Dieser bewegliche Schlitten führt eine ständige translatorische Bewegung in horizontaler Richtung aus. Über dem beweglichen Schlitten befindet sich eine Halterung, in der zwei PKW-Reifen über eine feste vertikale Achse eingespannt sind. Diese Halterung ist am Boden befestigt und nicht mit dem Schlitten verbunden, dadurch laufen die translatorischen und rotatorischen Bewegungen unabhängig voneinander ab. Die beiden Reifen bewegen sich auf einer

Kreisbahn und sind mit einer Auflast von 2000 N belastet. Durch die gleichzeitige horizontale Bewegung des Schlittens und der Rotation der Reifen entstehen in der Kontaktzone zwischen Reifen und Probekörper hohe Schubkräfte, vergleichbar mit Kurvenfahrten oder Brems- und Beschleunigungsvorgängen. Die Prüfdauer beträgt 90 min. Nach der Prüfung erfolgt die Auswertung über die Bestimmung des Masseverlustes oder durch vergleichende 3D-Textur-Messungen.

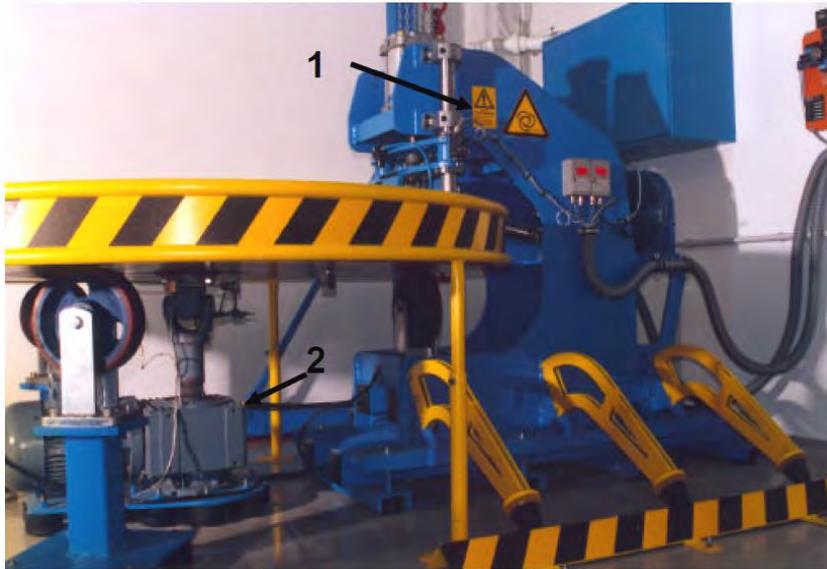
Abbildung 9: Prüfgerät mit den Hauptelementen Belastungsklammer (1) und Motor (2) aus [11]

Das Prüfgerät (Abbildung 9 und Abbildung 10) besteht aus einem großen Ring, in den der Zementestrich eingebaut wird sowie einer Belastungsklammer, die sowohl die Auflast als auch die Bremsvorgänge steuert. Der Ring mit dem Probekörper liegt auf drei Schwerlastrollen auf, die den Ring drehen. Eines der Schwerlasträder dient hierbei als Gegenrad zum Belastungsrad, das an der Belastungsklammer befestigt ist. Unter dem Ringträger für die Probekörper befindet sich der Motor, der die Schwerlastrollen antreibt. An der Belastungsklammer können Räder mit Durchmessern bis zu 200 mm und einer maximalen Breite der Radnabe von 100 mm eingebaut werden. Hierbei finden Vulkollan- und Polyamidräder die häufigste Anwendung. Mittels eines druckluftgeregelten Zylinders wird die vertikale Radlast erzeugt. Dabei erfahren Vulkollanräder eine Beaufschlagung von 2 kN und Polymidräder 5 kN. Mit Hilfe einer Wirbelstrombremse wird das variabel einstellbare Bremsmoment erzeugt. Zur zerstörungsfreien Messung des Verschleißes ist ein Laserabstandsmesser mittels Linearführung an die Grundplatte gekoppelt.

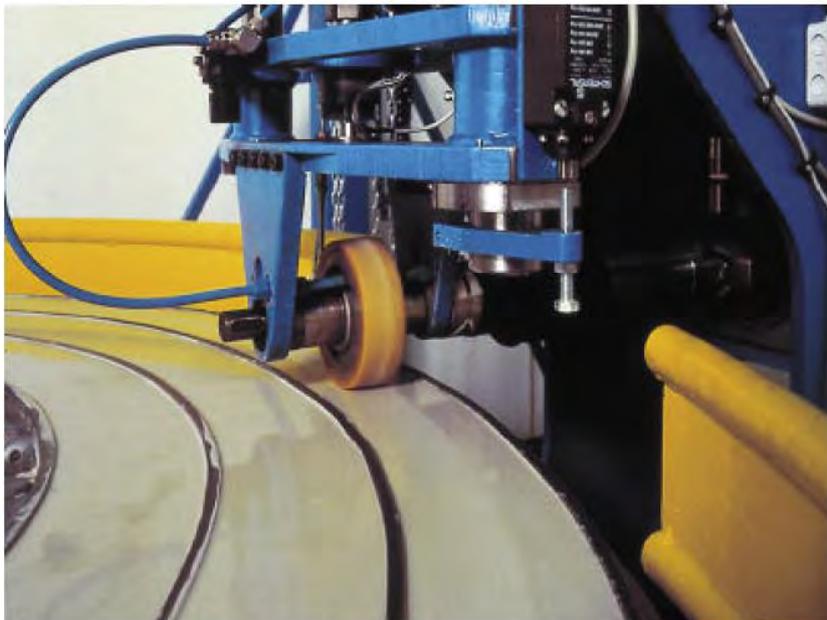
Abbildung 10: Belastungsklammer mit Vulkollanrad aus [11]

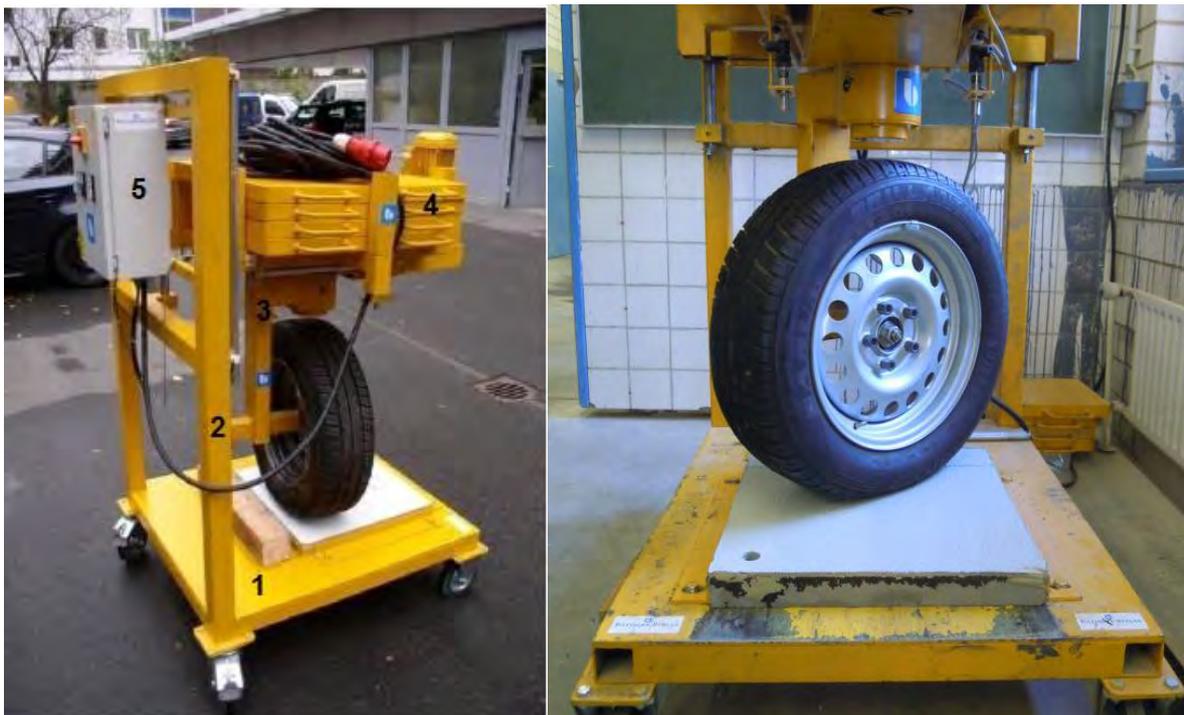
Abbildung 11: Prüfstand Bilfinger Construction GmbH (PAT) aus [12]

Der Aufbau des Prüfgerätes ist in Abbildung 11 dargestellt. Es besteht aus einer Bodenplatte (1), auf der Metallschienen zur Probekörperbefestigung angebracht sind. Für die Prüfung sind Probekörper mit den Maßen 50 cm x 50 cm x 5 cm vorgesehen. Diese können fest auf der Bodenplatte eingespannt werden. Die verschiebbare Haltevorrichtung des Reifens (3) ist an einem Metallgestänge (2) angebracht, das fest mit der Bodenplatte verbunden ist. Der PKW-Reifen kann sich um seine vertikale Achse rotatorisch bewegen und weist einen Reifendruck von 2,3 bar auf. Über dem Reifen ist eine weitere Platte (4) angebracht, auf der Gewichte zur Auflast angebracht werden können.

An der Rückseite des Metallgestänges befindet sich die Steuerungseinheit (5), mit der die gewünschte Anzahl an Drehungen eingestellt werden kann. Das Prüfgerät ist unter der Bodenplatte mit Rollen versehen und kann somit variabel eingesetzt werden.

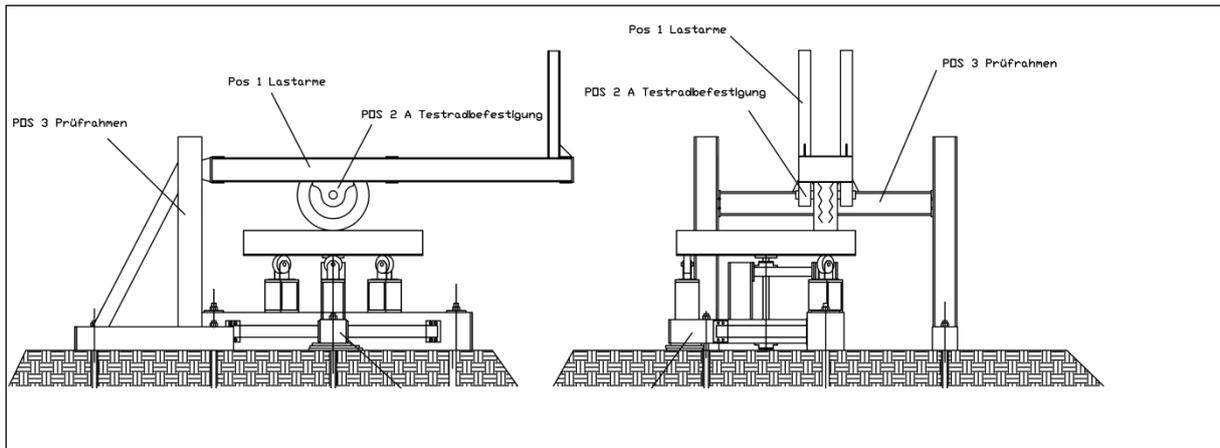
Abbildung 12: Übersichtszeichnung Prüfstand aus [13]

Der Prüfstand (Abbildung 12 und Abbildung 13) besteht aus einem Prüfrahmen an dem ein Lastarm befestigt ist und einem Drehteller. Der Lastarm (Pos. 1) ist mittels eines Bolzengelenks am Rahmen (Pos. 3) befestigt und an dessen freien Ende sind zur Erhöhung der Auflast Gewichte angebracht. Die Auflast auf den Prüfkörper beträgt 4.000 N. Das Versuchsrad (Pos. 2) ist am Lastarm montiert und erfährt somit durch die Gewichte die gewünschte Auflast. Der Drehteller besteht aus einer 2 cm dicken Stahlplatte, die auf Schwerlastrollen gelagert ist und seitlich angebrachte Metallplatten, die ein Wegrutschen des Probekörpers verhindern. Mittels einer Antriebswelle wird der Drehteller in Rotation versetzt. Die maximale Drehzahl liegt dabei bei etwa 16 U/min (reduzierbar bis 2 U/min). Der Durchmesser des Drehtellers beträgt 1,50 m und entspricht somit den Abmessungen des zu verwendenden Probekörpers. Der Lastarm ist so am Rahmen befestigt, dass das Rad eine Kreisbahn mit 1 m Durchmesser beschreibt. Die Anzahl der Umdrehungen werden automatisch über ein Zählwerk erfasst. Als Prüfrad können verschiedenste Reifen- oder Radtypen unterschiedlicher Größen eingesetzt werden, z. B. Staplerreifen oder Polyamidräder.

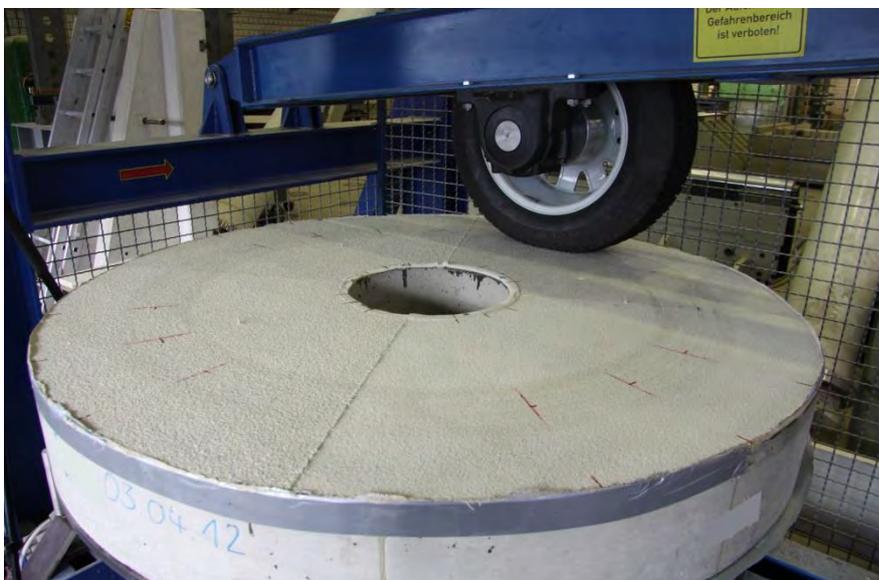
Abbildung 13: Versuchsstand TU Kaiserslautern (DAT)

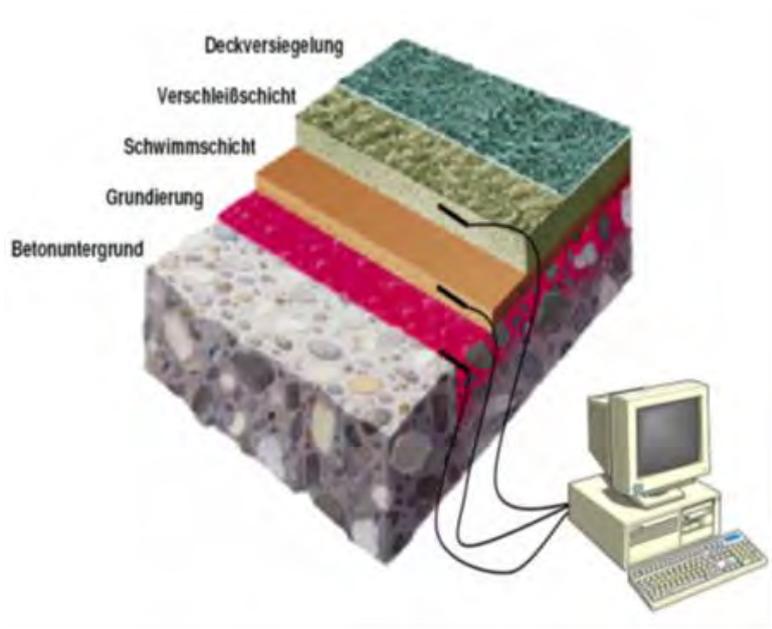
Abbildung 14: Versuchsaufbau zur Temperaturmessung während der Verschleißprüfung am OS 11a Systemaufbau; Temperaturmessfühler im oberflächennahen Beton, in der Schwimm- und Verschleißschicht

Dazu wurden Temperaturmessfühler in die einzelnen Schichten eines OS 11a Systems gemäß der Abbildung 14 appliziert und der Temperaturverlauf im oberflächennahen Beton, der Schwimmschicht und der Verschleißschicht während der Verschleißprüfung gemessen.

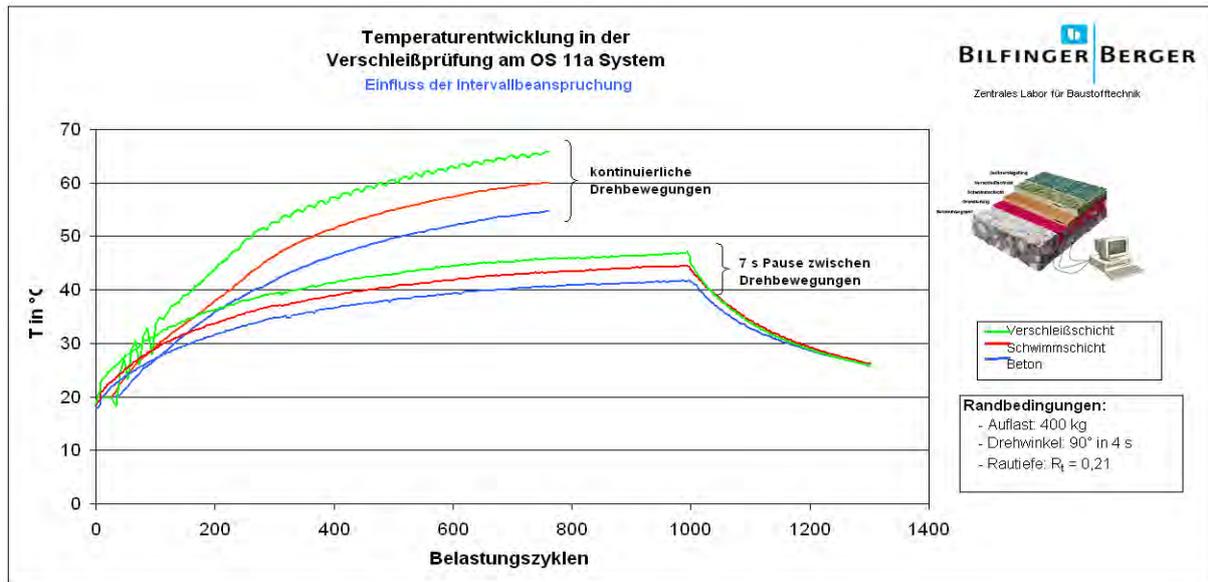
Abbildung 15: Temperaturentwicklung während der Verschleißprüfung, Einfluss der Intervalldauer

Während der Belastung der Probekplatte durch die zyklischen Drehbewegungen kommt es zu einer mehr oder weniger starken Erwärmung des Probekörpers. In Abbildung 15 ist die Temperaturentwicklung während der Verschleißprüfung dargestellt.

Einen wesentlichen Einfluss auf die Temperaturentwicklung in den Probepplatten hat die Intervalldauer einer Prüfung. Am günstigsten erwies sich eine Prüfdauer von 4 Sekunden für eine Drehbewegung sowie eine anschließende Pause von 7 Sekunden. Unter diesen Randbedingungen ist man in der Lage, die Prüftemperatur während des Verschleißversuches sicher auf Werte unter 50°C zu beschränken.

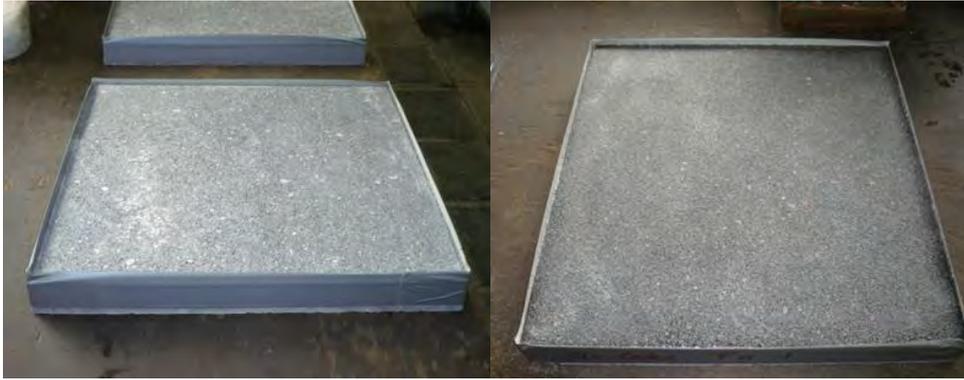
Abbildung 16: Betonplatte nach der Untergrundvorbereitung durch Schleifen (links) und nach der Grundierung und Abstreung mit Quarzsand (rechts)

Zur Untergrundvorbereitung wurden die Platten an der zu beschichtenden Oberfläche angeschliffen (Abbildung 16). Dazu wurde mit einem händisch geführten Winkelschleifer und einer dafür vorgesehenen Schleifscheibe die Plattenoberfläche bearbeitet.

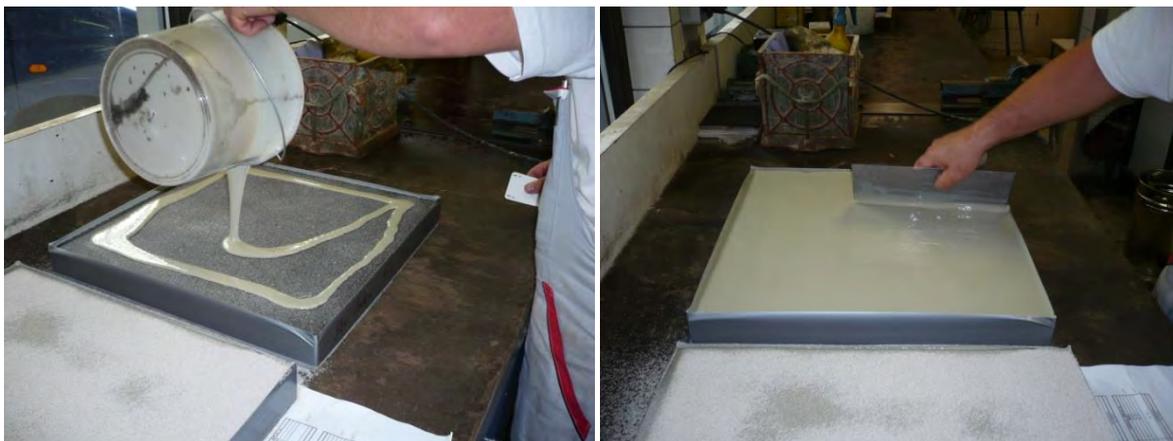
Abbildung 17: Materialauftrag der Schwimmschicht (links) und Sicherstellung der Schichtstärke mit einer Zahntraufel (rechts)

Nach der Untergrundvorbereitung erfolgte die Grundierung der Probeplatte mit dem jeweiligen, systemspezifischen Grundierharz. Zur Applikation der Schwimmschicht (Abbildung 17) wurde das entsprechende Polymerharz auf Polyurethanbasis „ungefüllt“ und in entsprechender Schichtdicke auf den Probekörper gegossen, mit einer Zahntraufel verteilt und mit einer Stachelwalze entlüftet.

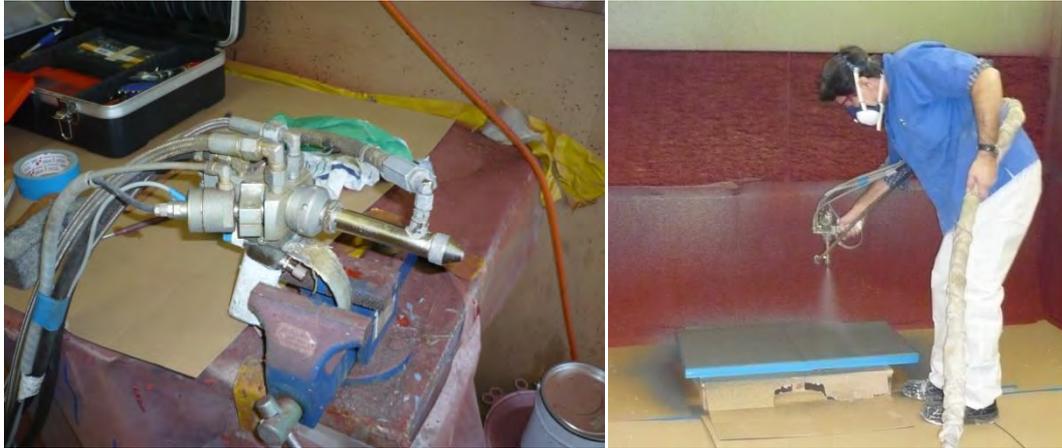
Abbildung 18: Spritzdüse zur Herstellung eines OS 10 Systems (links) und Herstellung der Spritzfolie, OS 10 (rechts)

Alternativ kann die Schwimmschicht auch maschinell im Spritzverfahren appliziert werden. Dabei werden die beiden Komponenten des Harzes in einer speziellen Düse gemischt und erhitzt auf den Probekörper aufgespritzt. Die Reaktion des Harzes erfolgt umgehend, sodass sofort nach dem Abkühlen der Masse eine feste Materialschicht vorliegt. Eine so applizierte Abdichtungsschicht wird als Spritzfolie bzw. OS 10 System gemäß der Instandsetzungs-Richtlinie bezeichnet (Abbildung 18).

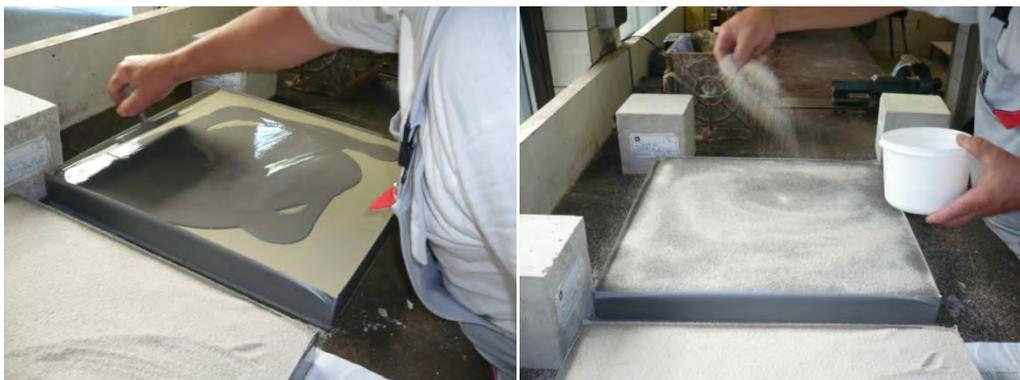
Abbildung 19: Auftrag der vorgefüllten Verschleißschicht auf der Schwimmschicht (links) und Abstreuen der Verschleißschicht im Überschuss (rechts)

Die Applikation der Verschleißschicht ist bei OS 11a und 11b Systemen gleich. Das dazu verwendete Harz ist mit Quarzsand vorgefüllt und wird nach dem Auftrag auf den Probekörper in der vorgesehenen Materialmenge im Überschuss abgestreut. Abbildung 19 links zeigt den Auftrag des mit Quarzsand vorgefüllten Harzes auf den Probekörper und in Abbildung 19 rechts ist der Abstreuvorgang der Platte dargestellt.

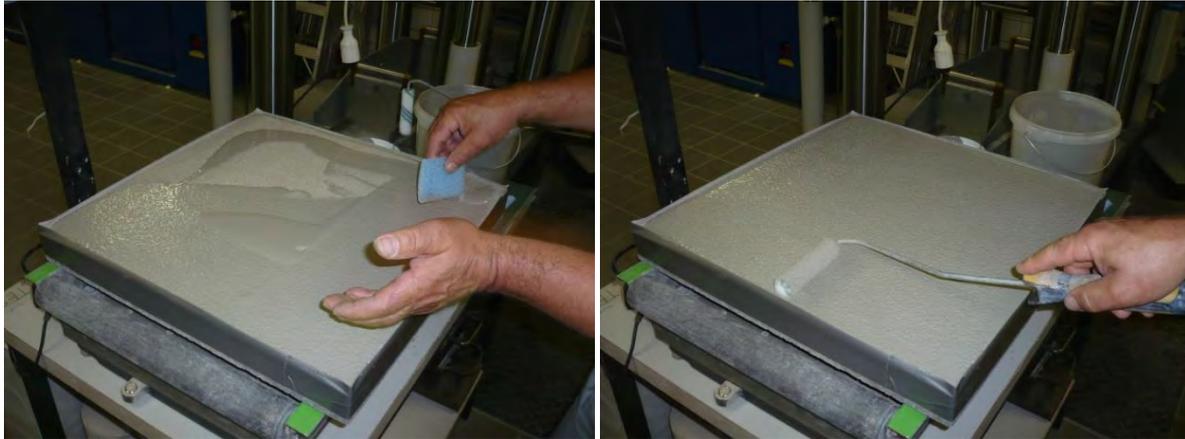
Abbildung 20: Auftrag der Deckversiegelung (links) und Sicherstellung einer gleichmäßigen Schichtdicke auf dem Probekörper (rechts)

Nach der Aushärtung des Matrixharzes wird der überschüssige, vom Harz nicht eingebundene Anteil des zur Abstreuerung benutzten Quarzsandes von der Beschichtungsoberfläche entfernt. Als letzter Arbeitsschritt zur Herstellung einer befahrbaren Oberflächenschutzbeschichtung wird die systemspezifische Deckversiegelung aufgetragen (Abbildung 20). Dazu wird die vorgesehene Menge des Harzes auf der Beschichtungsoberfläche aufgetragen und mit einer Rolle gleichmäßig verteilt.

Da die Deckversiegelung maßgebend die Eigenschaften der Beschichtungs­oberfläche hinsichtlich Rauigkeit und Verschleißbeständigkeit beeinflusst, ist bei der Applikation dieser Schicht äußerste Sorgfalt erforderlich. Wird zu wenig Deckversiegelung aufgetragen, sinkt die Verschleißbeständigkeit, und bei einer zu großen Auftragsmenge kann die Rutschsicherheitsklasse mit ihrem entsprechenden Verdrängungsraum nicht mehr nachgewiesen werden.

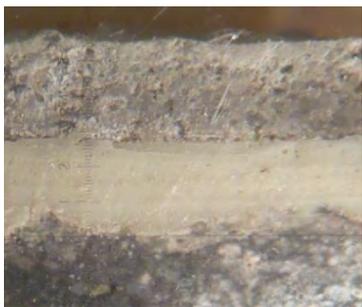
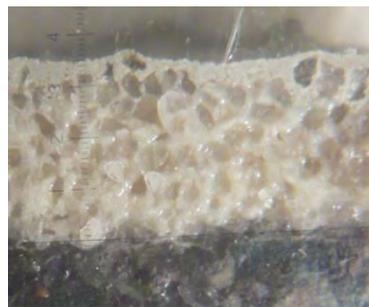
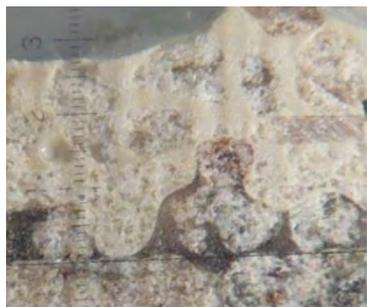
Tabelle 1: Gegenüberstellung OS 11a-, OS 11b- und OS 8-System

OS 11a System	OS 11b System	OS 8 System

<p>Schichtaufbau (von oben nach unten): Deckversiegelung Verschleißschicht Schwimmschicht Grundierung</p>	<p>Schichtaufbau (von oben nach unten): Deckversiegelung Elastifizierte Verschleißschicht Grundierung</p>	<p>Schichtaufbau (von oben nach unten): Deckversiegelung Verschleißschicht Grundierung</p>

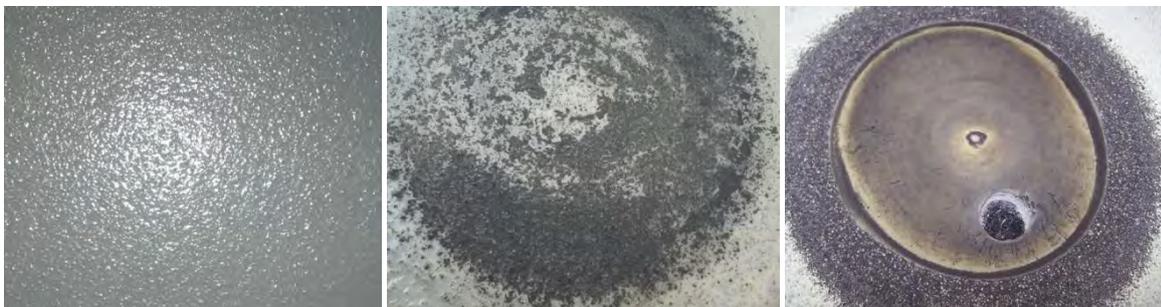
Abbildung 21: Ausgangszustand (links), deutliche Verschleißerscheinungen in Form eines Materialabtrages (mittig) und Versagenszustand, Verschleißschicht vollständig abgetragen (rechts)

Nachfolgend sind in Abbildung 21 ausgewählte Probekörper nach Durchführung der Verschleißversuche zur Veranschaulichung abgebildet.

Bei den Aufnahme rechts in Abbildung 21 handelt es sich um den Ausgangszustand eines Beschichtungssystems vor der Verschleißprüfung. In Abbildung 21 ist mittig eine schon stark verschlissene Beschichtung dargestellt, bei der weite Bereiche der Deckversiegelung abgetragen sind und ein beginnender Abtrag der elastifizierten Verschleißschicht beobachtet werden kann. In Abbildung 21 ist rechts der Versagenszustand eines OS 11a Systems abgebildet. Die komplette Verschleißschicht ist bis auf die Schwimmschicht abgetragen.

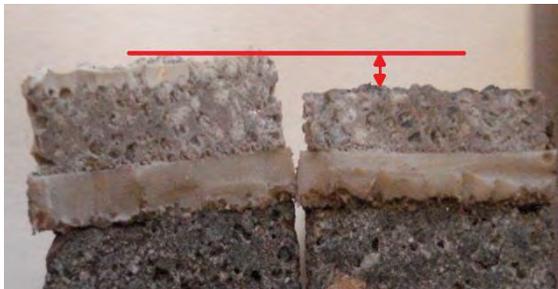
Abbildung 22: Gegenüberstellung von Feinschnitten vor und nach der Versuchsdurchführung. Deutlicher Abtrag der Verschleißschicht am rechten Feinschnitt erkennbar.

In der nachfolgenden Abbildung 22 ist ein Feinschnitt eines im unbelasteten Bereich entnommenen Bohrkerns einem Feinschnitt eines im belasteten Bereich entnommenen Bohrkerns gegenübergestellt. Der nach der Prüfung festzustellende Materialabtrag in der Verschleißschicht konnte neben dem vollständigen Abtrag der Deckversiegelung dokumentiert werden und diente als Kriterium zur Beurteilung der Verschleißbeständigkeit eines Beschichtungssystems hinsichtlich seiner verbleibenden Restschichtdicke.

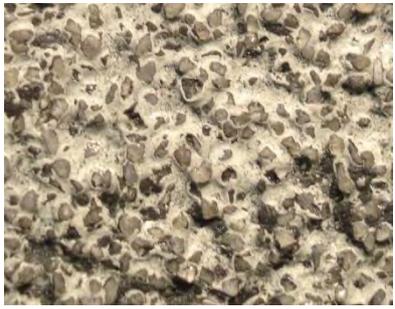
Verschleiß-klasse	Einstufung	Beschreibung	Beispiel
VK 1	Sehr geringe Abnutzung	Deckversiegelung über Kornspitzen abgefahren bzw. vereinzelte Quarzkörner herausgebrochen

Systeme, die nach 15.000 Belastungsintervallen der Verschleißklasse 1 angehören, sind als mangelfrei einzustufen. Vereinzelt ausgebrochene Quarzsandkörner und eine an den Kornspitzen abgefahrene Deckversiegelung beeinträchtigen die Funktionalität der Beschichtung in keiner Weise und müssen auch nicht nachgearbeitet werden.

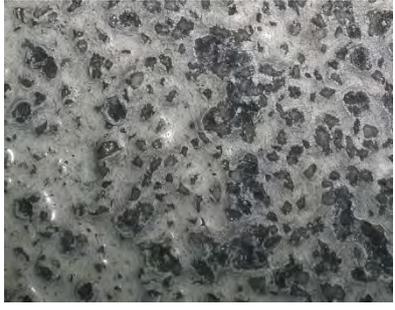
VK 2	Geringe Abnutzung	Deckversiegelung über Kornspitzen abgefahren und punktuell beschädigt bzw. Quarzsandkörner kleinflächig bis Ø 10 mm zusammenhängend herausgebrochen

Systeme der Verschleißklasse 2 weisen geringfügige Schäden an der Deckversiegelung auf und kleinere zusammenhängende Ausbrüche von Quarzkörnern. Dies stellt zu diesem Zeitpunkt keine Beeinträchtigung der Funktionalität dar, jedoch sind die optischen Anforderungen eingeschränkt.

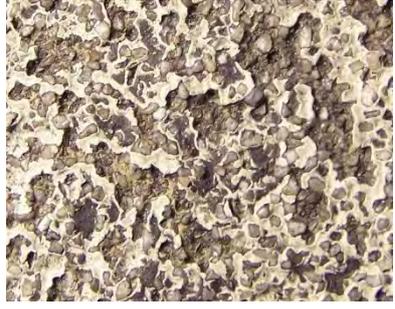
VK 3	Mittlere Abnutzung	Deckversiegelung großflächig abgefahren bzw. Quarzsandkörner kleinflächig bis Ø 30 mm zusammenhängend herausgebrochen

Systeme der Verschleißklasse 3 mit flächig ausgebrochenen Quarzkörnern ($d < 3 \text{ cm}$) und einer großflächig beschädigten Deckversiegelung stellen einen optischen Mangel dar. Aus technischer Sicht ist die Funktionalität der Beschichtung noch nicht eingeschränkt. Für die Aufrechterhaltung der Funktionalität der Beschichtung muss eine Überarbeitung der Deckversiegelung erfolgen. Dadurch kann die Verschleißbeständigkeit der Beschichtung wieder auf ihr ursprüngliches Maß hergestellt werden.

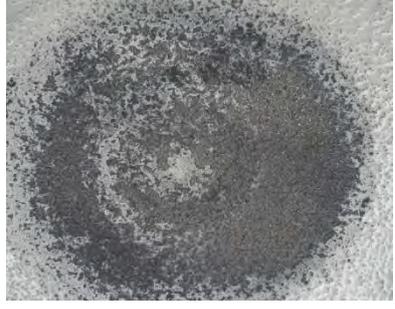
VK 4	Starke Abnutzung	Abtrag der Deckversiegelung und Verschleißschicht mit Abtragsraten $\leq 50\%$ der ursprünglichen Schichtdicke der Verschleißschicht

Systeme der Verschleißklasse 4 sind für die Applikation auf einem stark frequentierten Parkdeck nicht zu empfehlen. Hier zeigen sich schon größere Mängel am System, die sich bei einer entsprechenden Abtragtiefe der Verschleißschicht auch auf die Funktionalität des Systems auswirken können und diese ggf. auch beeinträchtigen. In diesem Zustand ist die Überarbeitung des Beschichtungssystems zur Sicherstellung der Dauerhaftigkeit des zu schützenden Bauteils zwingend erforderlich.

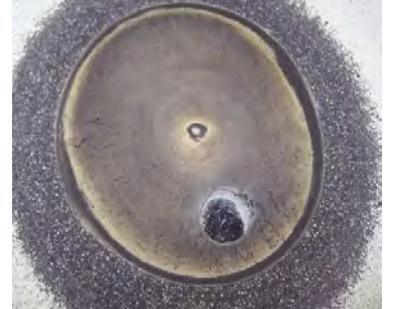
VK 5	Sehr starke Abnutzung	Sehr starker Abtrag der Verschleißschicht mit Abtragsraten $> 50\%$ der ursprünglichen Schichtdicke der Verschleißschicht

Systeme der Verschleißklasse 5 sind für eine Applikation als befahrbares Oberflächenschutzsystem auf stark frequentierten Flächen ungeeignet. Hier kommt es zu einem flächigen Abtrag der hwO bei OS 11b Systemen und zum vollständigen Abtrag der Verschleißschicht bis auf die Schwimmschicht bei OS 11a Systemen. Die Funktionalität der Beschichtung ist in diesem Zustand in Frage zu stellen bzw. nicht mehr zu gewährleisten. Hier empfiehlt sich ein Neuaufbau des Beschichtungssystems zur Wiederherstellung eines ausreichenden Oberflächenschutzsystems.

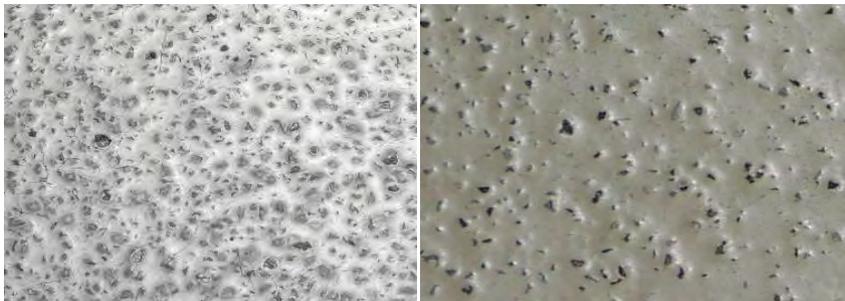
Abbildung 23: Beschichtungsoberfläche nach PAT Prüfung (links) und Beschichtungsoberfläche am Bauteil im Parkhaus (rechts)

In der folgenden Gegenüberstellung (Abbildung 23: Beschichtungsoberfläche nach PAT Prüfung (links) und Beschichtungsoberfläche am Bauteil im Parkhaus (rechts)) ist eine Aufnahme der im Bereich der Kornspitzen abgefahrenen Deckversiegelung mit vereinzelt ausgebrochenen Quarzsandkörnern aus den Versuchen einer Aufnahme aus einem Parkhaus gegenübergestellt.

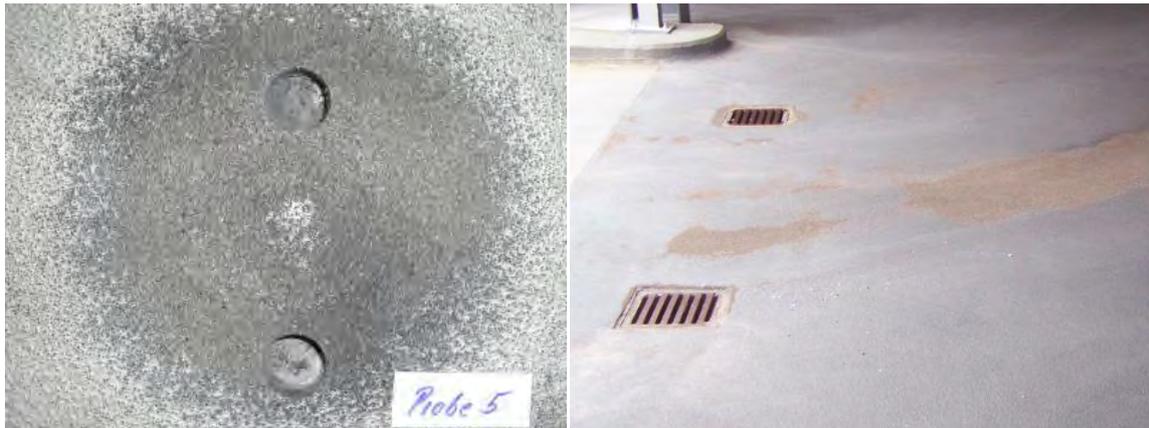
Abbildung 24: Verschleißerscheinung am Versuchskörper während des Verschleißversuchs (links) und Verschleißerscheinung von Parkflächen in hochbelasteten Kurvenzonen (rechts)

Weiterhin können Verschleißerscheinungen in Form von Materialabträgen verglichen werden. Dies wird am Beispiel in Abbildung 24 verdeutlicht. Hier sind die Materialabträge in der Verschleißschicht des OS-Systems in den hochbelasteten Kurvenzonen von Parkflächen mit den Materialabträgen an Versuchskörpern während der Verschleißversuche gegenübergestellt. Dabei kann man eine großflächige Beschädigung der Deckversiegelung und den Abtrag der Verschleißschicht feststellen.

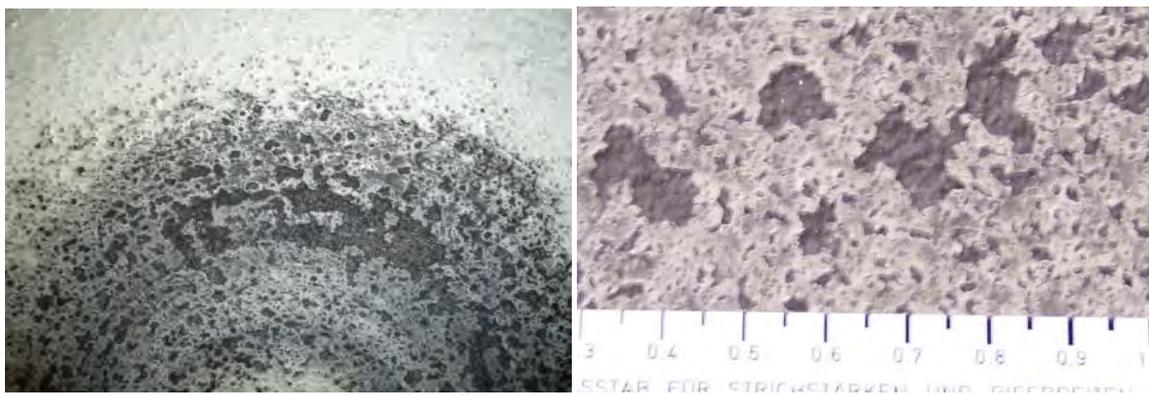
Abbildung 25: Beschädigung der Deckversiegelung während des Verschleißversuchs (links) und Beschädigung der Deckversiegelung auf einer Parkfläche (rechts)

Nachfolgend (Abbildung 25) sind Beschädigungen der Deckversiegelung mit Kornausbrüchen in der Verschleißschicht aus den Versuchen einem Schadensbild auf einer Parkfläche gegenübergestellt. Es ist eine großflächige Beschädigung der Deckversiegelung und ein Abtrag der Verschleißschicht feststellbar.

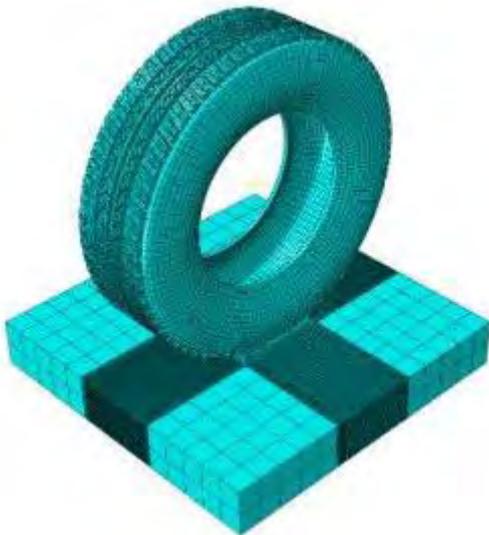
Abbildung 26: FE-Modellierung des Reifens

Für das Modell wurde das Programm ABAQUS verwendet. Mit diesem Programm konnte dreidimensional die nichtlineare Reifen-Fahrbahn-Interaktion analysiert werden. Das Reifen-Modell ist mehrschichtig (Gürtel, Karkasse; Abbildung 26) aufgebaut. Die Eigenschaften des Gummi-Materials wurden nicht-linear dargestellt, die Verstärkungselemente und auch die Fahrbahn wurden als elastisches Material definiert. In der Simulation wurde die Spannungsverteilung des Reifens und der Fahrbahn berechnet. Darüber hinaus wurde die Flächenpressung in Abhängigkeit von verschiedenen Luftdrücken und Auflasten berechnet. Ferner wurden die Kurvenformen der Abdrücke durch elliptische Gleichungen mit Hilfe des Programms MATLAB angepasst. Durch diese Gleichungen war es möglich festzustellen, dass die theoretischen Gleichungen mit den visuellen Trends übereinstimmen.

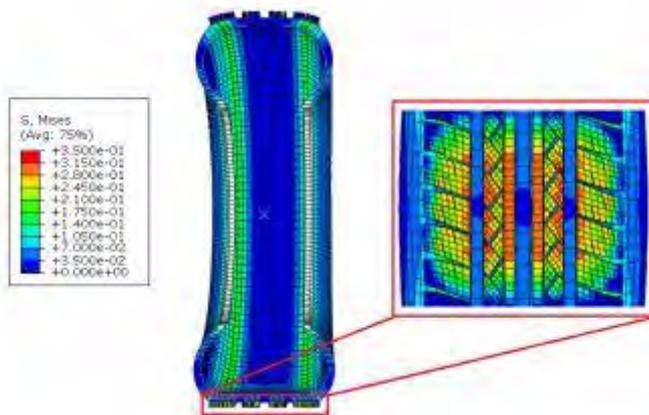
Abbildung 27: Darstellung der Aufstandsfläche des Reifens

Ebenfalls wurden auch Berechnungen zur Größe der Belastungsfläche in Abhängigkeit von Luftdruck und Auflast erstellt (Abbildung 27).

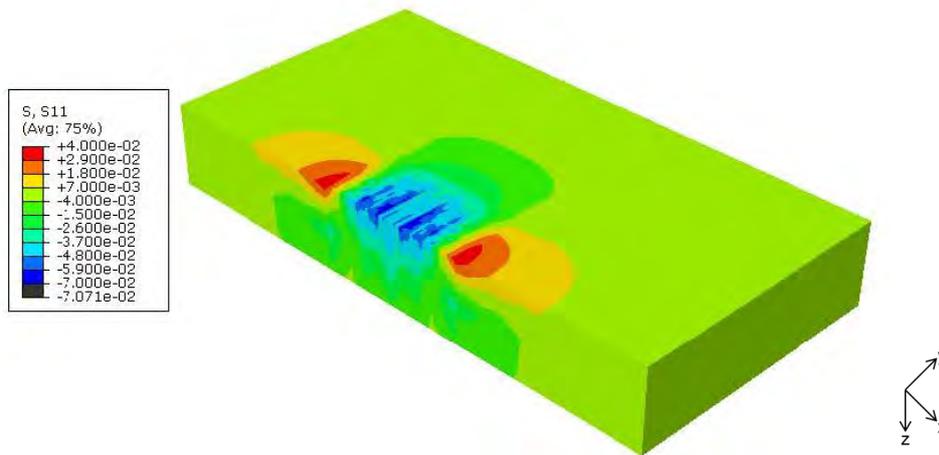
Abbildung 28: Normalspannung der Fahrbahn in x-Richtung

Aus diesen Berechnungen wurden auch Normalspannungsverteilungen in der Fahrbahn entwickelt. Auf den folgenden Abbildungen ist eine halbe, in x-y-Richtung geschnittene, Platte dargestellt. Der Reifen wurde in y-Richtung belastet und in x-Richtung entstand Reibung. Abbildung 28 zeigt die vertikale Spannung in x-Richtung im Querschnitt. Man kann erkennen, dass die maximale Spannung an der Oberfläche auftritt, wohingegen die äußeren Bereiche des Reifenprofils zugbeansprucht sind.

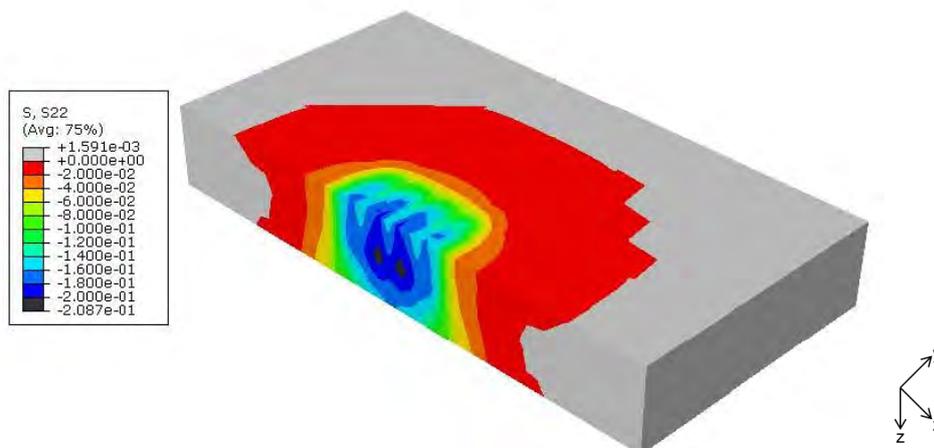
Abbildung 29: Normalspannung der Fahrbahn in y-Richtung

Die Normalspannungsverteilung in y-Richtung (Abbildung 29) weist deutlich höhere Belastungen auf. Die betragsmäßig größte Spannung tritt im Zentrum der Fahrbahn, im blauen Bereich auf. Hier wird die Fahrbahn in vertikaler Richtung zusammengepresst. Die Normalspannung verbreitet sich von dort zu den äußeren Bereichen. Der äußere, rot dargestellte, Bereich stellt die Zugspannungen dar. Diese Normalspannungsverteilung zeigt, dass die plastischen Verformungen mittig in der beschichteten Fläche hervorgerufen werden.

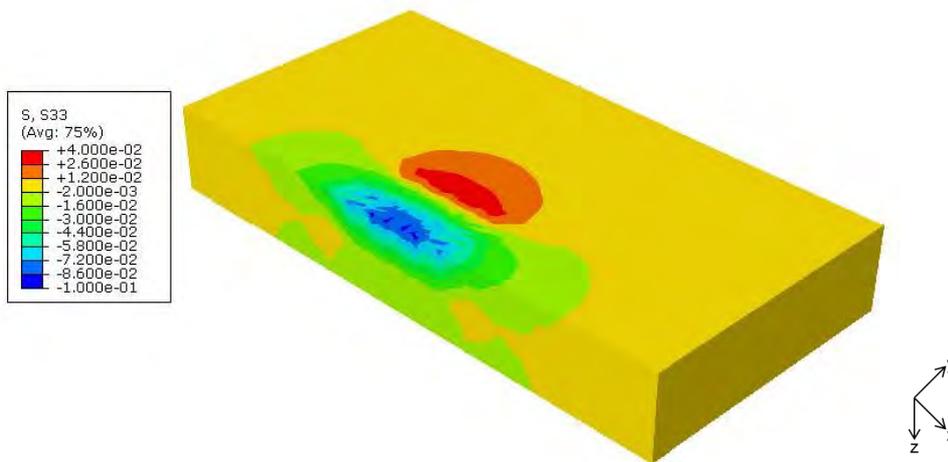
Abbildung 30: Normalspannung der Fahrbahn in z-Richtung

Die Abbildung 30 zeigt die Normalspannungsverteilung der Fahrbahn in z-Richtung. Hier ist zu erkennen, dass die Spannungen sich auf die Oberfläche konzentrieren und diese zur Unterseite weitergeleitet werden.

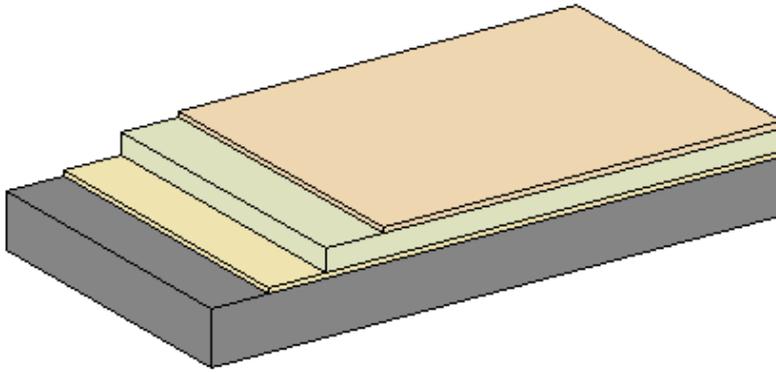
Abbildung 31: Aufbau OS 8 System von unten nach oben: Betonuntergrund, Grundierung, Abstreuerung, Deckversiegelung

Das Oberflächenschutzsystem OS 8 (Abbildung 31) stellt eine starre Beschichtung ohne rissüberbrückende Eigenschaften dar. OS 8 Systeme sind verschleißfest und für mechanisch stark beanspruchte Flächen geeignet. Derartige Systeme können nicht für freibewitterte Flächen mit Rissbewegungen verwendet werden. Schwerpunktmäßig werden OS 8 Systeme im Bereich von Rampen und Bodenplatten eingesetzt. Dieses System besteht aus einer abgestreuten Grundierung, einer abgestreuten hwO und einer Deckversiegelung. Die Gesamtschichtdicke nach [1] beträgt 2,5 mm.

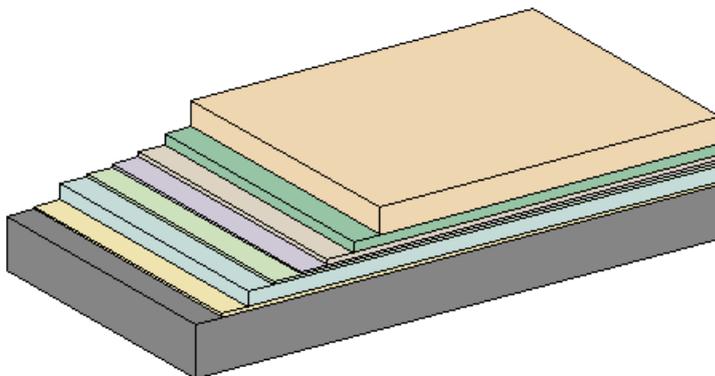
Abbildung 32: Aufbau OS 10 System von unten nach oben: Betonuntergrund, Grundierung, Versiegelung, Kratzspachtelung, ggf. Haftvermittler, Dichtungsschicht der hWO, Verbindungsschicht, Deckschicht aus Gussasphalt

Systeme der Klasse OS 10 (Abbildung 32) stellen eine Dichtungsschicht mit hoher Rissüberbrückungsfähigkeit dar. Sie werden hauptsächlich zur Abdichtung von Betonbauteilen mit Trennrissen und planmäßiger mechanischer Beanspruchung verwendet. Die dynamische Rissüberbrückungsfähigkeit beträgt hierbei bis zu 0,4 mm bei -20°C , bei statischen Rissverhältnissen kann bis zu 1 mm bei Raumtemperatur überbrückt werden. OS 10 Systeme finden bei der Beschichtung von Zwischengeschosssdecken Anwendung, hierbei wird eine zusätzliche Verschleißschicht aus Gussasphalt aufgebracht (nach DIN 18195-5). Die hWO wird meist aus Polyurethan auf Flüssigharzbasis ausgeführt.

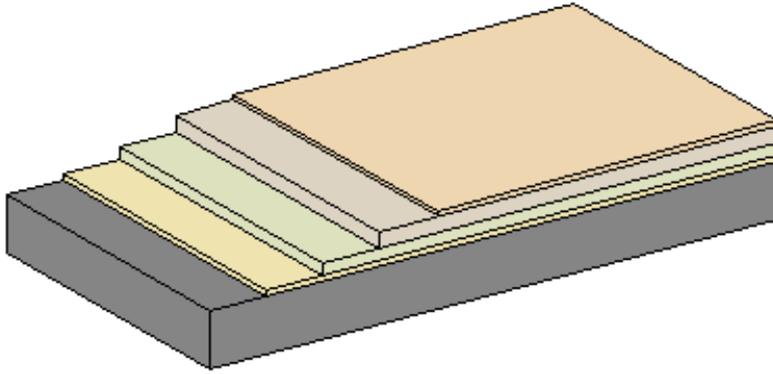
Abbildung 33: Aufbau OS 11a System von unten nach oben: Betonuntergrund, Grundierung, Schwimmschicht, Verschleißschicht, Deckversiegelung

Das Oberflächenschutzsystem OS 11a (Abbildung 33) weist einen zweischichtigen Aufbau auf. Es verfügt über eine dynamische Rissüberbrückungsfähigkeit und eignet sich für begehbare und befahrbare Flächen. Vorwiegend wird es bei freibewitterten sowie überdachten Flächen mit oberflächennahen Rissen und/oder Trennrissen sowie planmäßigen mechanischen Beanspruchungen eingesetzt. OS 11a Systeme werden auch im Sprüh- und Spritzbereich von Auftausalzen wie z. B. Parkhaus-Freidecks und Brückenkappen verwendet. Das System besteht aus einer abgestreuten Grundierung, einer nicht gefüllten elastischen Schwimmschicht, einer vorgefüllten und anschließend abgestreuten Verschleißschicht sowie einer Deckversiegelung. Es ergibt sich eine Gesamtschichtdicke von mindestens 4,5 mm (1,5 mm für die Schwimmschicht und 3 mm für die Verschleißschicht).
