**Nachweis der
Verschleißbeständigkeit von
Parkhausbeschichtungssystemen
unter realitätsnahen
Prüfbedingungen**

F 2954

BBR-Endbericht

vom 12. Dezember 2014

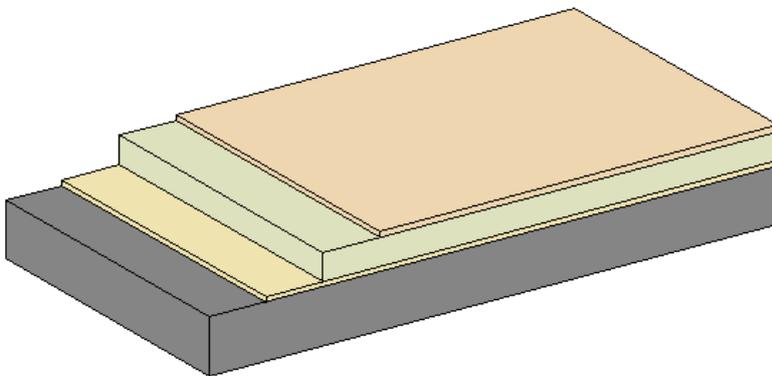
Abbildung 34: Aufbau OS 11b System von unten nach oben: Betonuntergrund, abgestreute Grundierung, verschleißfest, vorgefüllte und abgestreute hwO, Deckversiegelung

Im Wesentlichen unterscheidet sich das OS 11b (Abbildung 34) vom OS 11a durch seinen einschichtigen Aufbau. Es besteht aus einer abgestreuten Grundierung, einer verschleißfesten, vorgefüllten und anschließend abgestreuten Oberflächenschutzschicht (hwO) sowie der Deckversiegelung. Die Gesamtschichtdicke beim OS 11b beträgt mindestens 4 mm. Die elastische Oberflächenschutzschicht, wie sie beim zweischichtigen OS 11a ausgeführt wird, ist planmäßig nicht vorhanden und führt zu einer geringeren Widerstandsfähigkeit gegenüber Verschleißbeanspruchung. OS 11b Systeme werden aufgrund dieser reduzierten Widerstandsfähigkeit gegenüber den OS 11a Systemen vorwiegend bei nicht freibewitterten Flächen mit Rissbewegungen eingesetzt.

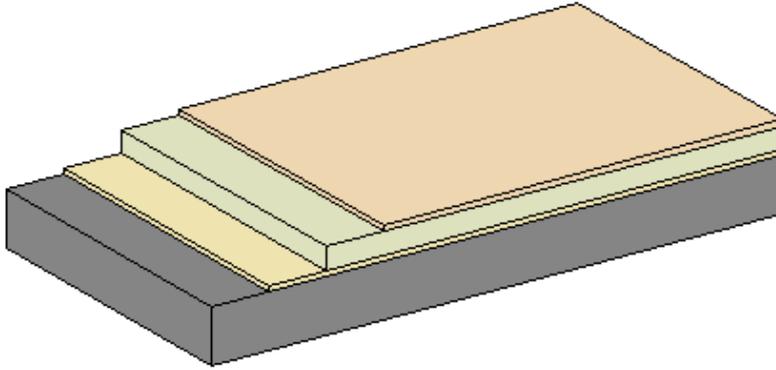
Abbildung 35: Aufbau OS 13 System von unten nach oben: Betonuntergrund, abgestreute Grundierung, verschleißfest, vorgefüllte und abgestreute hwO, Deckversiegelung

Als System der Klasse OS 13 (Abbildung 35) wird eine Beschichtung mit statischer Rissüberbrückungsfähigkeit bezeichnet. Die Verwendung liegt bei mechanisch und chemisch beanspruchten überdachten Bauteilen mit oberflächennahen Rissen. OS 13 Systeme werden häufig bei Rampen oder Ein- und Ausfahrtsbereichen eingesetzt, die durch Bremsvorgänge und Scherbewegungen äußerst starken mechanischen Belastungen unterliegen. Die Herstellung der hwO erfolgt entweder aus Epoxidharz oder aus Polyurethan. Der Aufbau ergibt sich zu einer Gesamtschichtdicke von 2,5 mm.

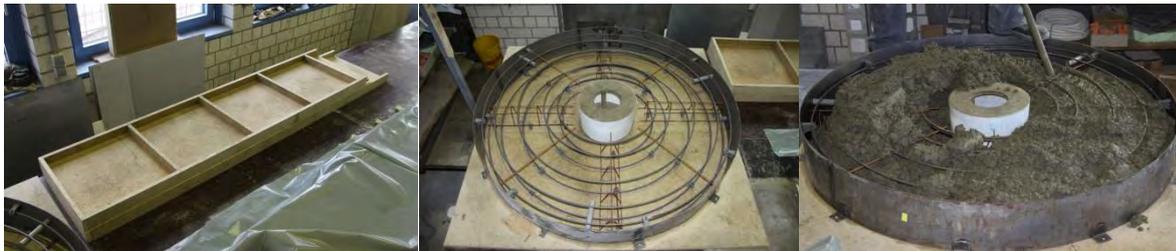
Abbildung 36: Schalung der Platten (links), Schalung mit innenliegender Bewehrung (mittig) Einfüllen des Betons (rechts)

Pro OS-System wurden 2 Probplatten und ein Viertelkreis des Ringprobekörpers genutzt. Es wurden daher insgesamt 16 Platten und vier Ringe hergestellt. Der Beton wurde in die Schalung (Abbildung 36) gegossen und anschließend mit der Messlatte nivelliert. Mit der Traufel und dem Reibebrett wurde die Oberfläche nachverdichtet, so dass sie möglichst frei von Luftporen und Unebenheiten war. Der Nachweis der Druckfestigkeit und der Haftzugfestigkeit erfolgte an parallel hergestellten Würfeln nach 28 Tagen. Weiterhin wurden bei jeder Betonage die Frischmörtelkennwerte bestimmt.

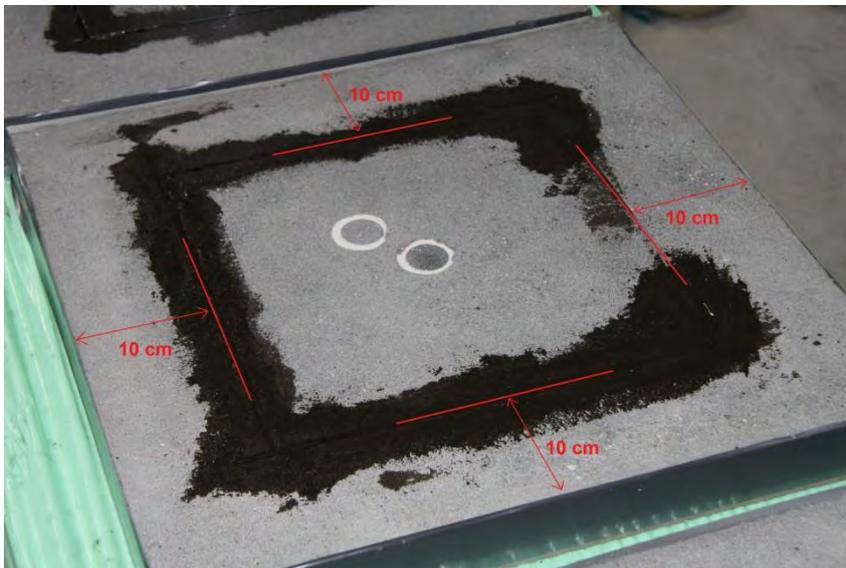
Um im Verlauf der Prüfung die Schichtdicke messen zu können, wurden vor der Applikation kleine Metallstreifen in die Oberflächen der Probekörper eingeklebt. Dazu wurde an jeder Seite, etwa 10 cm vom Rand entfernt, eine Nut in den Beton gefräst, in die die Metallstreifen eingeklebt wurden. Weiterhin wurden in der Mitte der Platten zwei runde Metallplatten eingeklebt, die für Kontrollmessungen vorgesehen waren. Die Unebenheiten in der Oberfläche, die durch Einkleben der Metallplatten entstanden, wurden im Verlauf des Beschichtens mit den entsprechenden Beschichtungsprodukten wieder geschlossen. Hierbei wurde als Füllmaterial immer die entsprechende Grundierung des Systems verwendet und diese mit Zementleim zu einer zähen Masse verfestigt. Mit dem Beschichten wurde erst nach dem Aushärten des Füllmaterials begonnen. Abbildung 37 zeigt die Lage der Metallstreifen im Probekörper (rot dargestellt).

Abbildung 37: Anordnung der Metallplatten im Probekörper

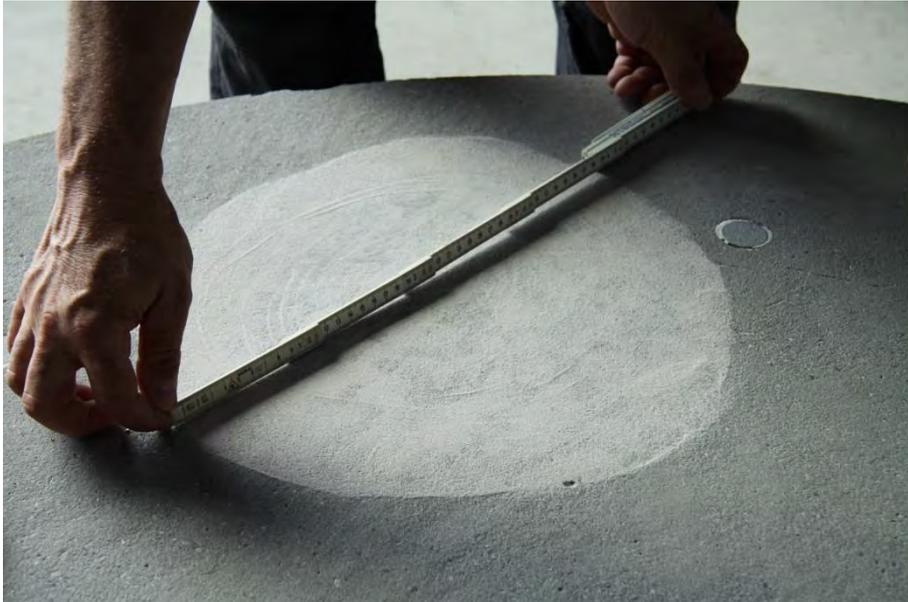
Bevor die Probekörper beschichtet werden konnten, musste durch das Sandstrahlen mit Korund die geforderte Oberflächenrauigkeit hergestellt werden. Die Ermittlung der Rautiefe erfolgte nach DIN EN 1766 [N14] mit dem Sandflächenverfahren. Dazu wurde ein Messzylinder mit 25 ml Sand nach [N14] befüllt. Dieser wurde mittels einer Scheibe auf der Betonoberfläche verteilt, bis kein weiteres Verteilen mehr möglich war. Der Durchmesser der Sandfläche wurde gemessen und somit die Rautiefe bestimmt. Abbildung 38 zeigt die Bestimmung der Oberflächenrauigkeit eines Probekörpers. Der Radius der Sandfläche betrug hierbei 380 mm und die dazugehörige Rauigkeit 0,22 mm. In einem zweiten Arbeitsschritt musste noch einmal mit einem Druckluftgerät nachgearbeitet werden, um die geforderte Rauigkeit von 0,3 bis 0,5 mm zu erreichen. Diese bewirkt, dass die Beschichtung besser auf der Oberfläche haften bleibt und sich nicht während der Prüfung durch Scherbewegungen ablöst. Um den Einfluss der Oberflächenrauigkeit auf die Verschleißbeständigkeit der Oberfläche zu untersuchen, wurde je eine Platte bereits nach dem ersten Stahlgang (Rauigkeit 0,22 mm) mit dem ausgewählten OS-System beschichtet. Somit betrug die Rautiefe der sandgestrahlten Probekörper dem Grenzwert von 0,3 mm und die der einmalig gestrahlten Platten 0,22 mm.

Abbildung 38: Bestimmung der Rautiefe mit dem Sandflächenverfahren

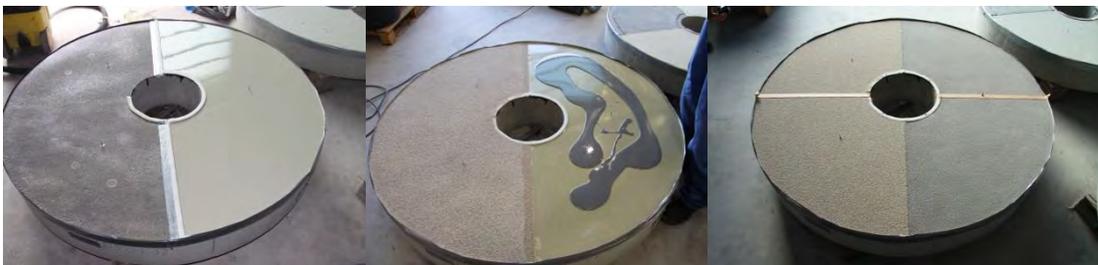
Ein Mitarbeiter des Projektpartners applizierte die Systeme fachgerecht vor Ort (Abbildung 39). Es wurden jeweils zwei Platten mit dem gleichen System beschichtet. Als Referenzsysteme für die ungestrahlten Platten wurden je ein OS 11.A und ein OS 11.B System des gleichen Herstellers gewählt. Zu beachten waren die Einhaltung der Mischverhältnisse und Zeiten, sowie das fachgerechte Aufbringen auf die Probekörper.

Abbildung 39: Ring 11.A: links: auf der linken Seite abgestreute Grundierung, auf der rechten nicht vorgefüllte, elastische Verschleißschicht; mittig: linke Seite: vorgefüllte, abgestreute Verschleißschicht, rechts: Verschleißschicht vor dem Abstreuen (Schicht muss noch egalisiert werden); rechts: alle Systeme abgestreut, vor der Deckversiegelung

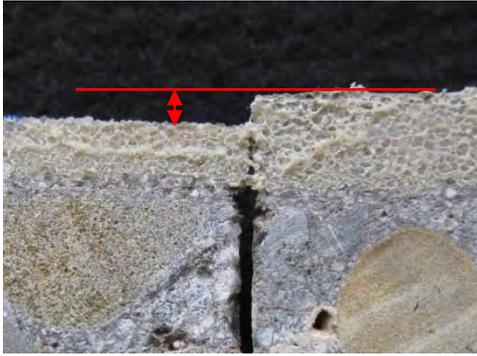
Als zerstörende Prüfung ist die Entnahme von Bohrkernen zu nennen. Vor Versuchsbeginn wurde an einer unbefahrenen Stelle ein Bohrkern entnommen. Nach Beendigung der Versuche wurde erneut ein Bohrkern entnommen und es konnte der Verschleiß an den gespaltenen Bohrkernen durch Vergleich bestimmt werden (Abbildung 40). Im Rahmen der Untersuchungen wurden Bohrkern mit einem Durchmesser von 22 mm entnommen.

Abbildung 40: Bohrkernentnahme vor und nach der Prüfung

Dieses Verfahren ist bei Systemen mit einem hohen Verschleiß gut anwendbar. Nachteil ist jedoch, dass nur zu Beginn und nach Beendigung des Versuchs eine Probenentnahme sinnvoll möglich ist, da nur eine begrenzte Anzahl von Bohrkernproben an der schwächsten Stelle entnommen werden kann. Bei Oberflächenschutzsystemen mit geringem Verschleiß ist eine genaue Bestimmung des Schichtdickenabtrags nur schwer quantifizierbar.

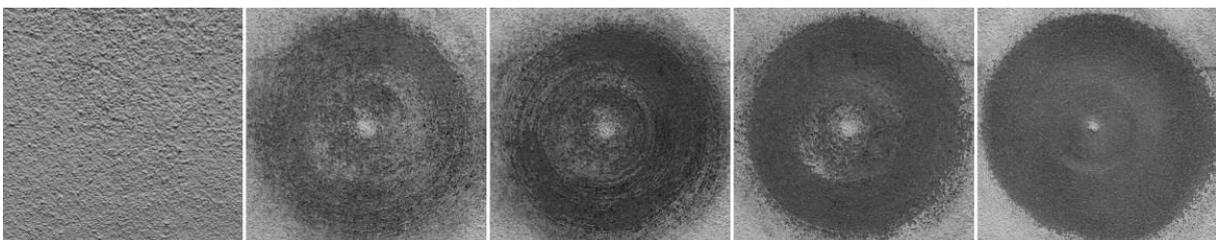
Durch visuelle Begutachtung (Abbildung 41) kann der Verschleiß ebenfalls bestimmt werden. Nach Beendigung der jeweiligen Zyklenanzahl oder des Versuchs wurde der Probekörper ausgebaut und von den Reifenpartikeln gereinigt. Es wurde anschließend eine visuelle Begutachtung des Probekörpers durchgeführt, die fotografisch dokumentiert wurde. Vorteil dieses Verfahrens war die einfache und schnelle Dokumentation des Verschleißes. Soll anhand einer visuellen Begutachtung ein System beurteilt werden, so ist dies allerdings kein objektives Verfahren. Es konnte ebenfalls keine genaue Beurteilung über die Stärke des Verschleißes getroffen werden.

Abbildung 41: Verschleißverlauf an unterschiedlichen Systemen von links (Ausgangszustand) nach rechts (15.000 Zyklen)

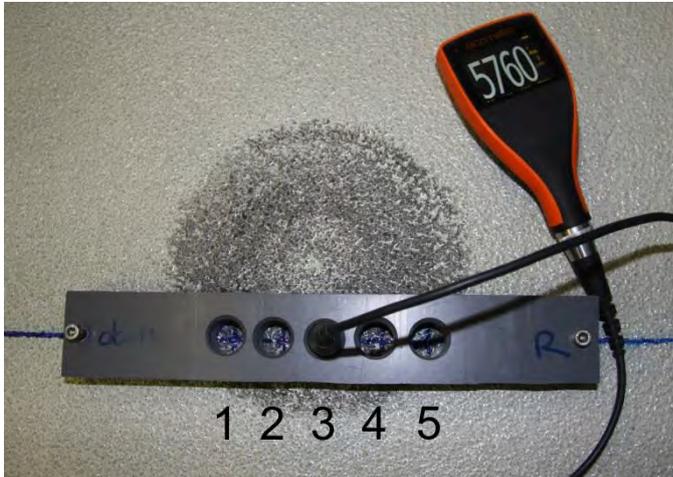
Mit einem magnetisch-induktiven Messverfahren (Abbildung 42) [16-18] kann die Schichtdicke zerstörungsfrei bestimmt werden. Dünne Metallstreifen mit einer Breite von 3 mm und einer Länge von 150 mm wurden hierfür vor dem Beschichten bündig in den

Betonprobekörper eingelassen. Die Messung wurde mittels einer Messschablone durchgeführt, um für jede Wiederholungsmessung den gleichen Messpunkt sicherzustellen. Darüber hinaus konnten Ungenauigkeiten durch die Oberflächenrauigkeit ausgeglichen werden. Dieses Verfahren stellte ein sehr genaues Verfahren dar, setzt jedoch den Einbau von Metallstreifen voraus.

Abbildung 42: Gerät zur Schichtdickenmessung mit zugehöriger Beschriftung der Messstellen

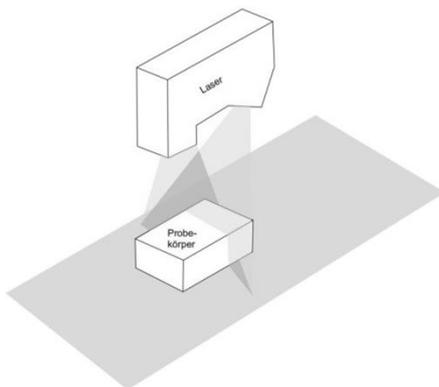
Mit einem ursprünglich für die Medizintechnik entwickelten Halbleiter-Laser kann der Verschleiß durch 2D- bzw. 3D-Laserscannung bestimmt werden. Bei einer Laserscannung wurde eine 2-dimensionale Tiefenmessung (Abbildung 43) in z-Richtung durchgeführt. Die Koordinaten in x- und y-Richtung ergaben sich aus der zugehörigen Position des Lasers. Anhand dieser Koordinaten ließ sich anschließend ein dreidimensionales Bild der Oberfläche erstellen. Die maximale Messbreite des verwendeten Lasersystems betrug 240 mm.

Abbildung 43: Funktionsweise 2-dimensionale Tiefenmessung

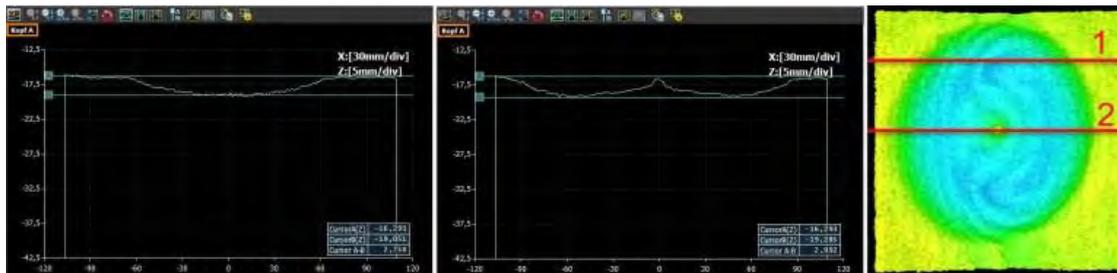
In Abbildung 44 ist beispielhaft die Laserscannung eines OS 11 B-Systems dargestellt. Die Laser-Messung hat eine Messgenauigkeit von $0,4 \mu\text{m}$ in die z-Achse und $5 \mu\text{m}$ in die x-Achse.

Abbildung 44: Verschleißbestimmung mittels 2D-/3D-Laserscanning: Links Messstelle 1, mittig Messstelle 2 und rechts Anordnung der Messstellen

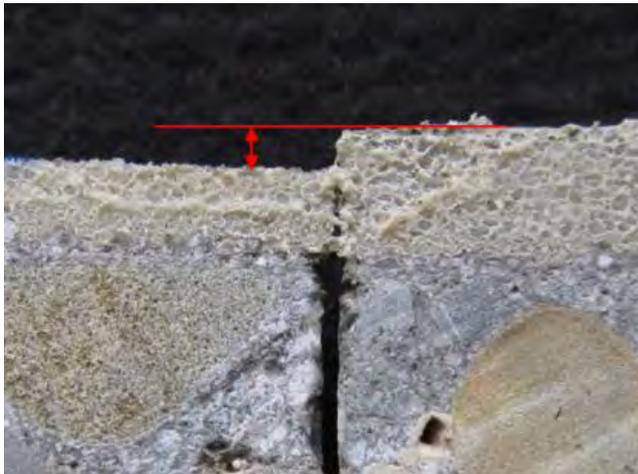
Zur quantitativen Bewertung des tatsächlichen Verschleißes eignet sich die Bohrkernentnahme. Dargestellt ist in Abbildung 45 ein gespaltener Bohrkern vor und nach der Prüfung. Bei diesem System handelt es sich um ein OS 11b-System. Geprüft wurde diese Oberfläche mit dem Parking Abrasion Test. Der rechte Bohrkern wurde nach 15.000 Zyklen entnommen. Der Verschleiß in der Verschleißschicht ist deutlich erkennbar. Für Bestandsbauten ist dies eine Variante, die eine gute und schnelle Beurteilung des Verschleißes zulässt. Eine Dokumentation des Verschleißes mit verschiedenen Zwischenintervallen ist jedoch nicht möglich.

Abbildung 45: Bohrkernentnahme: links vor der Prüfung und rechts nach der Prüfung

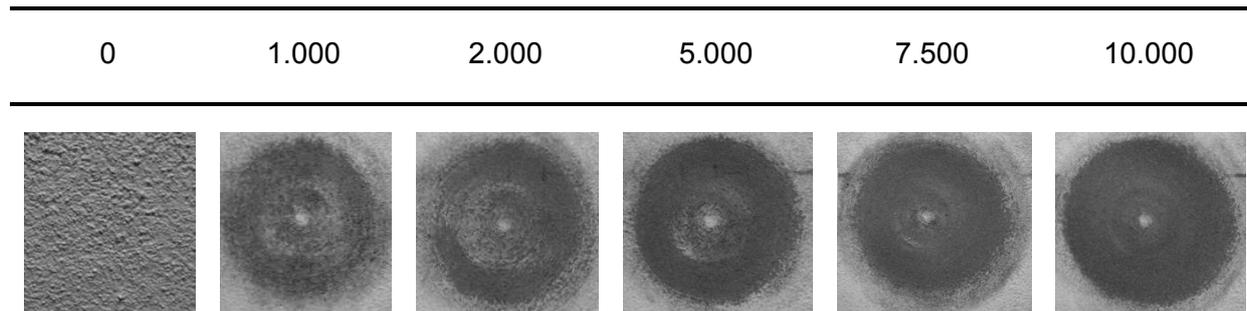
Zerstörungsfrei kann der Verschleiß in einer Bilddokumentation erfasst werden. In Abbildung 46 ist der Verschleiß an einem OS 11b-System in Abhängigkeit von der Zyklanzahl dargestellt. Fortschreitender Verschleiß mit zunehmender Zyklanzahl ist deutlich erkennbar. Bereits nach 1.000 Zyklen waren einzelne Korngruppen ausgebrochen. Nach 5.000 Zyklen fehlte die Deckversiegelung komplett und der Verschleiß fand ausschließlich in der Verschleißschicht statt.

Abbildung 46: Dokumentation des Verschleißes in Abhängigkeit von der Zyklanzahl an einem OS 11b-System bei der visuellen Begutachtung

In Abbildung 47 ist die Auswertung des o. g. OS 11b-Systems (Abbildung 46) in Form eines Höhenprofils dargestellt. Bei diesem System wurde der Verschleiß mit dem PAT bestimmt. Auf der y-Achse ist die Gesamtschichtdicke des Systems über den Messstellen 1 bis 5 aufgetragen. Ergänzend dazu wurde ebenfalls auf der y-Achse rechts die Zyklanzahl angegeben. Mit Erreichen von 15.000 Zyklen wurde ein Verschleiß von bis zu 38 % bezogen auf die Anfangsschichtdicke ermittelt. In den Randbereichen war der Verschleiß nach 15.000 Zyklen deutlich niedriger (Messstelle 1 und 5: 23 % und 27 %).

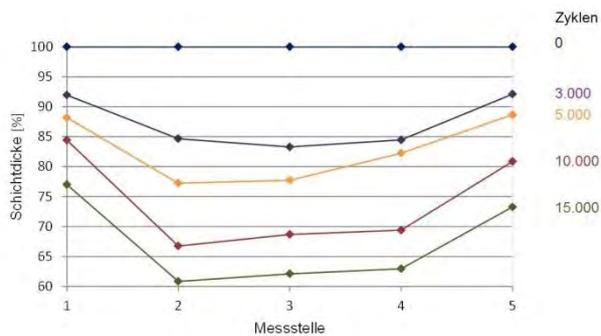
Abbildung 47: Auswertung eines OS 11b-Systems mit dem Schichtdickenmessgerät nach 0; 3.000; 5.000; 10.000 und 15.000 Zyklen

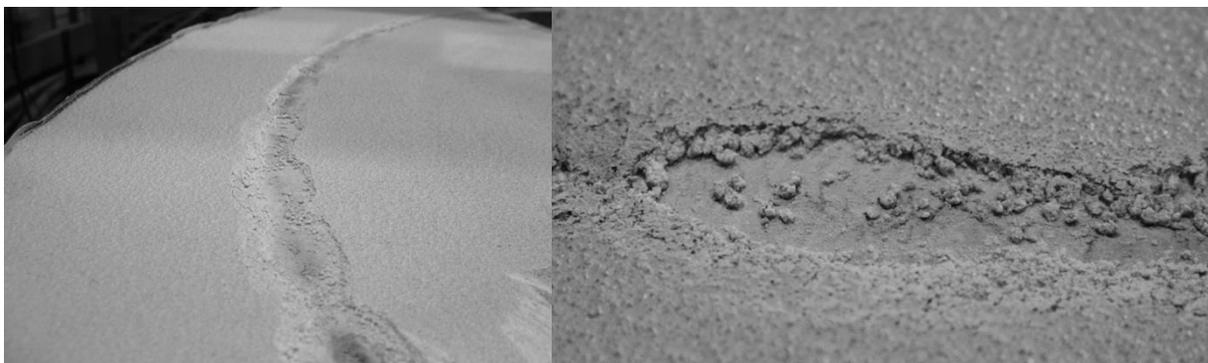
In Abbildung 48 ist der Verschleiß eines OS 10-Systems nach 20.000 Überfahrungen dargestellt. Geprüft wurde das System mittels DAT. Als Räder wurden hier Polyamid- und Vulkollanräder verwendet. Einen sichtbaren Verschleiß verursachte nur das Polyamidrad.

Abbildung 48: OS 10-System nach 20.000 Überfahrungen mit dem Driving Abrasion Test mit Polyamidrad

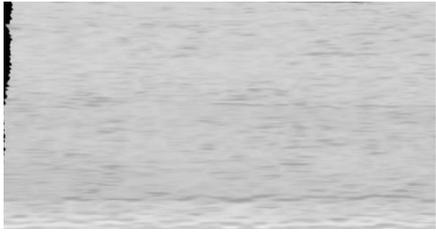
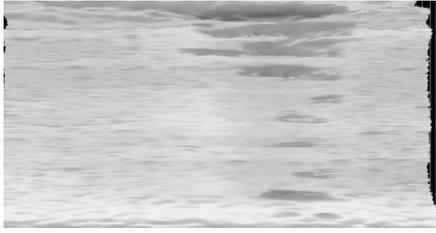
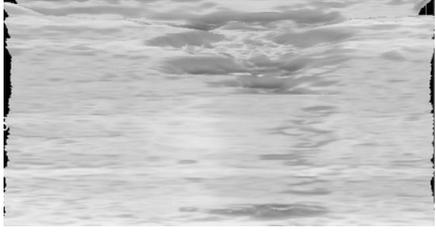
Tabelle 12: Dokumentation des Verschleißes an einem OS 11b-System mit dem Laser

Nachfolgend ist in Tabelle 12 eine Lasermessung eines OS 10-Systems dargestellt. Neben dem Verschleiß ist ein Höhenprofil wie auch ein 3D-Bild (Draufsicht) mit angegeben. Deutlich erkennbar ist die Verschleißzunahme sowohl im Höhenprofil als auch im zugehörigen 3D-Bild.

Zyklen/ Verschleiß	Höhenprofil	3D-Bild
0 0 mm

5.000 0,8 mm

10.000 2,2 mm

12.500 2,4 mm

15.500 2,7 mm

20.000 3,1 mm

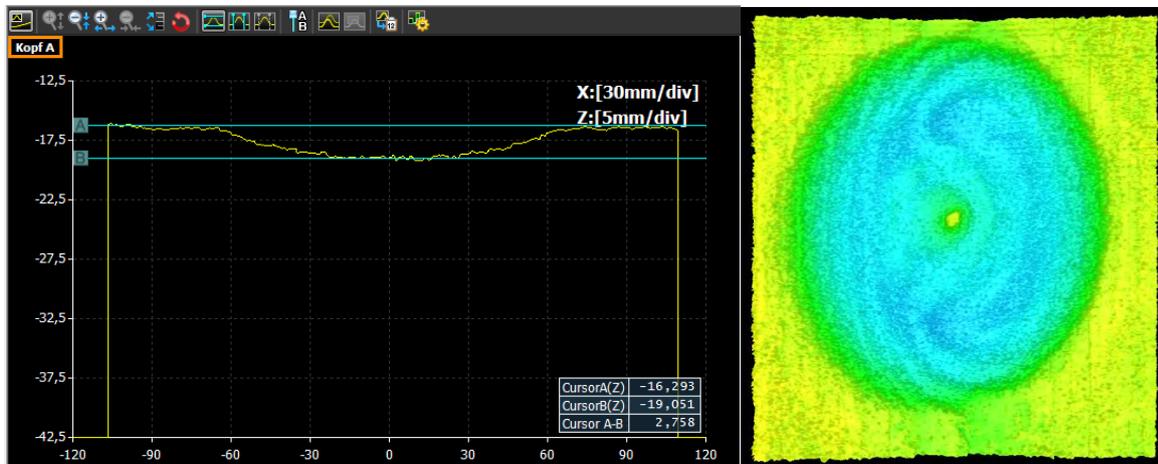
In Abbildung 49 ist exemplarisch die 3D Visualisierung eines Beschichtungssystems mit entsprechendem Verschleiß dargestellt. Die Aufzeichnung der Messdaten ermöglicht eine genaue Auswertung des Verschleißverhaltens.

Abbildung 49: 3D-Visualisierung

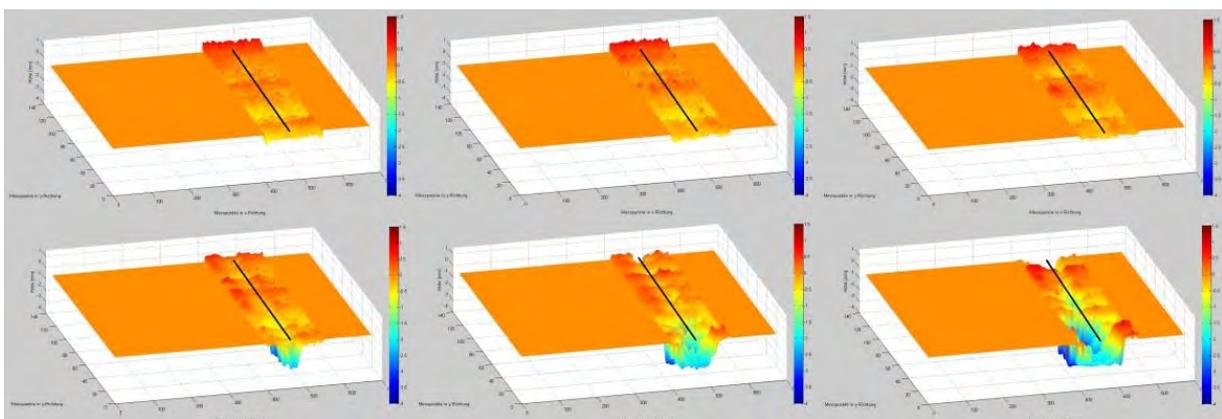
Bei der Prüfung des Abnutzungsgrades mittels Lasermessung auf der Oberfläche erhält man ein 3D-Bild der gescannten Fläche. Durch die Betrachtung einzelner Profillinien im System, kann der Verschleiß quantifiziert werden. Dafür ist es sinnvoll für die auszuwertenden Messzyklen dieselbe Profillinie zu extrahieren. Bei dem Driving Abrasion Test DAT wurde die mittlere Profillinie gewählt. Dies brachte zum einen eine bessere Darstellung des Verschleißes innerhalb eines Systems nach den jeweiligen Messungen und zum anderen eine bessere Vergleichbarkeit der getesteten Systeme untereinander mit sich. Bild 50 zeigt beispielhaft den Verschleiß eines OS 11a-Systems nach 0, 1.000, 5.000, 10.000, 15.000 und 20.000 Zyklen. Die Linien in den 3D-Bildern geben die Positionen der entnommenen Profillinien (Abbildung 50) wieder.

Abbildung 50: OS 11a System nach 0 (oben links), 1.000 (oben mittig), 5.000 (oben rechts), 10.000 (unten links), 15.000 (unten mittig) und 20.000 (unten rechts) Überfahrungen mit dem Driving Abrasion Test dargestellt im 3D-Bild

Erkennbar ist eine deutliche Abtragszunahme mit steigender Zyklanzahl. Der Vergleich der einzelnen Profillinien bestätigte dies erwartungsgemäß (Abbildung 51). Deutlich zu erkennen ist, dass bei diesem System ein massiver Abtrag bzw. Verschleiß ab 10.000

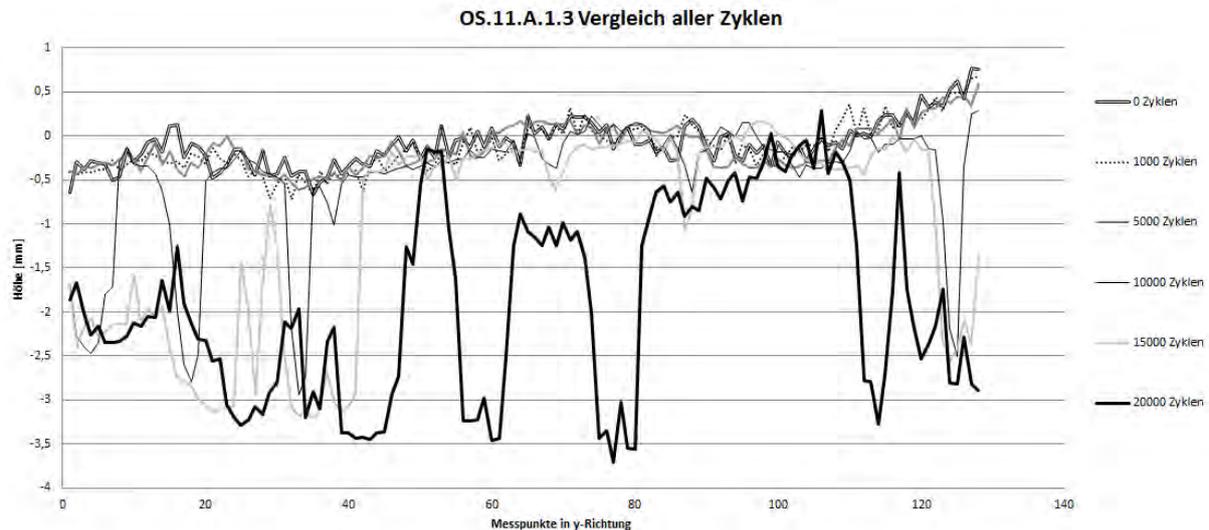
Überfahrungen auftrat. Der Vorteil dieses zerstörungsfreien Prüfverfahrens ist die dreidimensionale Dokumentation des Verschleißes. Das Versagen eines Beschichtungssystems kann somit genau erfasst werden. Bei diesem OS 11a-System lag der maximale Abtrag nach 20.000 Überfahrungen bei 3,7 mm. Dies bedeutet, dass die Verschleißschicht komplett abgetragen und die Schwimmschicht erreicht wurde.

Abbildung 51: Einzelne Profillinien eines OS 11a-System vom Ausgangszustand bis hin zu 20.000 Überfahrungen

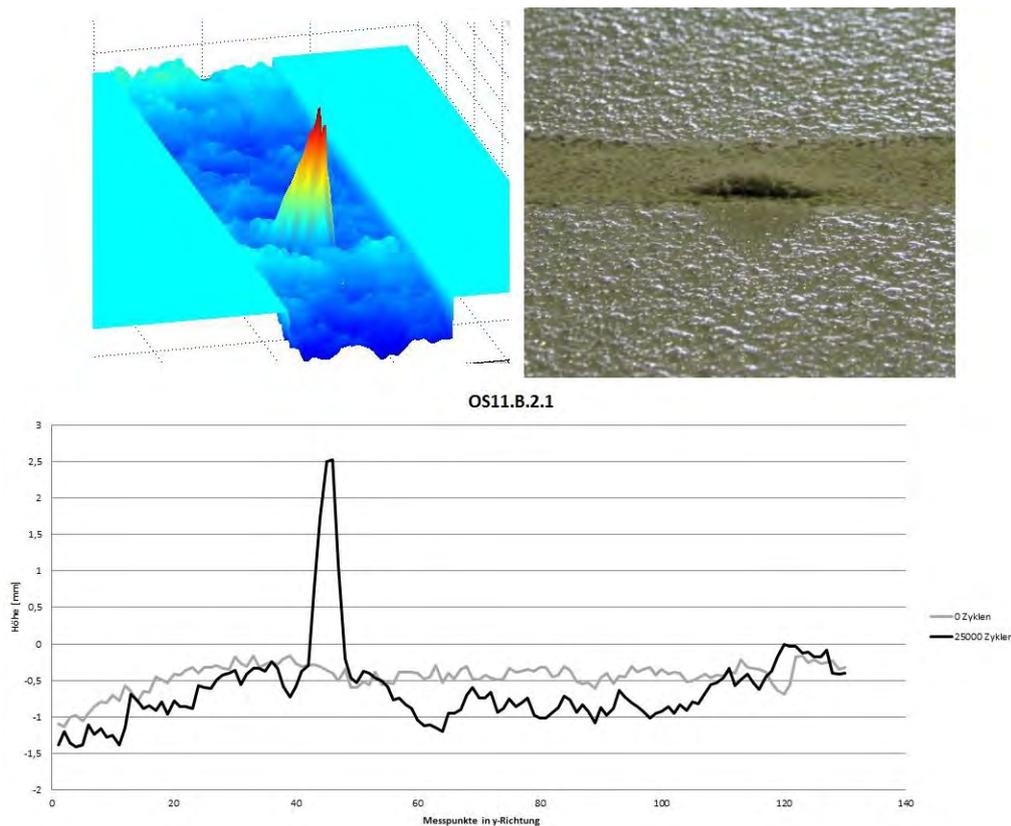
Neben dem typischen Schädigungsbild durch Abtrag der Beschichtung kam es auch zu Aufwölbungen. Abbildung 52 verdeutlicht dies. Es handelt sich dabei um ein Ablösen der Beschichtung vom Untergrund. Zu erkennen ist eine 2,5 mm hohe Aufwölbung, welche nach 25.000 Überfahrungen lokal begrenzt entstanden ist.

Abbildung 52: 3D-Bild, Foto und Diagramm einer Aufwölbung nach 25.000 Überfahrungen eines OS 11b-Systems

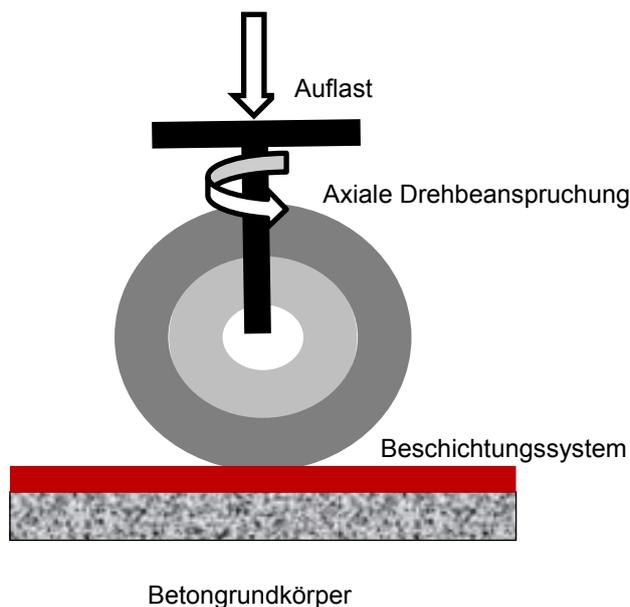
Der Verschleißprüfstand des Parking Abrasion Test PAT besteht aus einer stabilen Stahlkonstruktion mit einer drehbar gelagerten Radachse und einem Elektromotor, der das Rad zu einer Drehbewegung um die Längsachse des Versuchsaufbaus führt. Das Prüfrad ist mit einem definierten Gewicht von (400 ± 5) kg einschließlich Eigengewicht beschwert.

Die Grundkonstruktion muss eine Einspannvorrichtung zum Fixieren der Prüfplatten aufweisen.

Abbildung 53: Schematische Darstellung des Versuchsaufbaus Parking Abrasion Test PAT

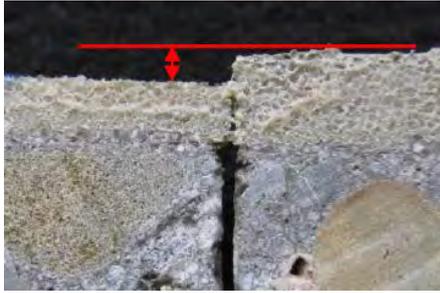
Ab der Verschleißklasse VK 4 sind die Abtragstiefen zu dokumentieren. Hierzu werden Bohrkern (Abbildung 54) aus einer unbeanspruchten Teilfläche sowie der am stärksten geschädigten Teilfläche entnommen. Die Bohrkern werden in Längsrichtung aufgeschnitten und die einzelnen Lagen auf ihre Schichtdicke untersucht. Hierbei werden die Schichtdicken in unbeanspruchten mit verschleißbeanspruchten Flächen vergleichend bewertet.

Die Abtragstiefe A_{BK} ist die Differenz aus ursprünglicher Schichtdicke und der Restschichtdicke nach Beendigung der Verschleißversuche, die an Bohrkernen bestimmt wird. Diese ist in mm auf 0,1 mm anzugeben. Die Bestimmung der Schichtdicken erfolgt gemäß Tabelle 14.

Abbildung 54: Beispiel Oberflächenschutzsystem OS 11b (links: nach Verschleißbeanspruchung, rechts: ohne Verschleißbeanspruchung)

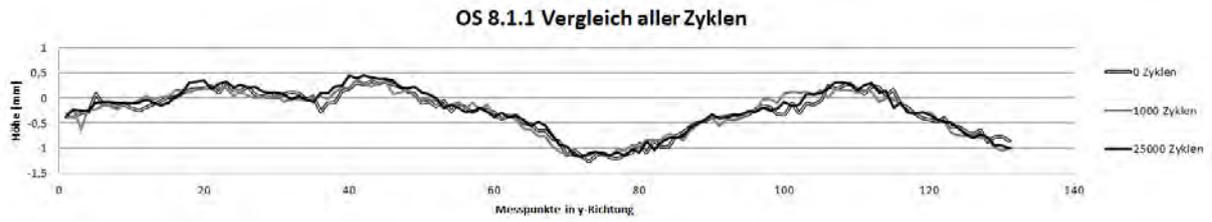
Abbildung 56: Vergleich der mittleren Profillinien eines OS 8.1.1-Systems von 0-25.000 Überfahrungen

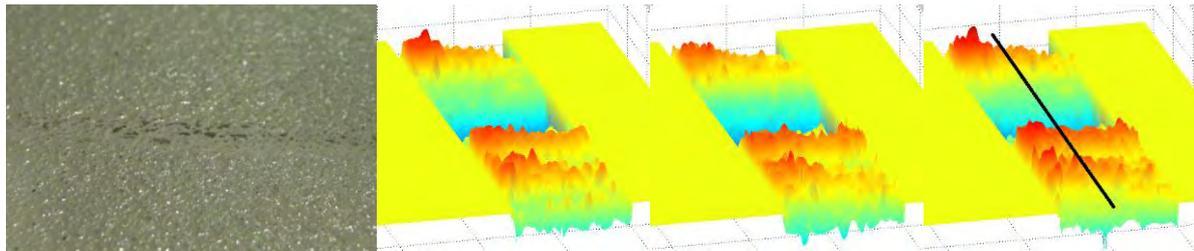
Abbildung 57: Links: Foto eines OS 8.1.1-Systems nach 25.000 Überfahrungen; Rechts: 3D-Bild nach 0, 1.000 und 25.000 Überfahrungen

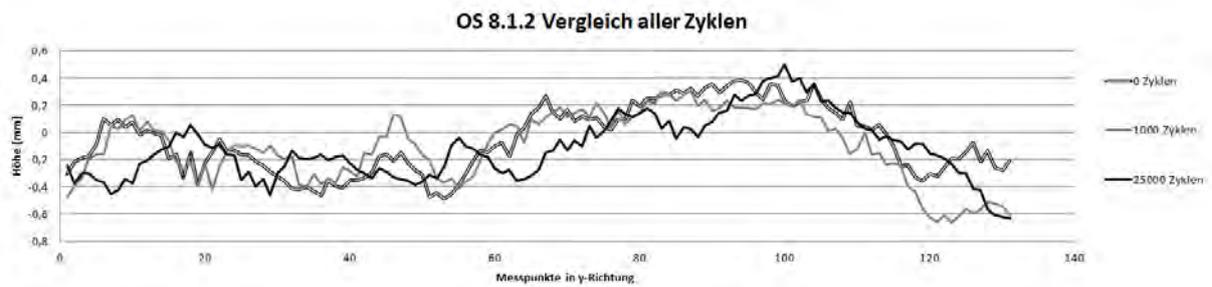
Abbildung 58: Vergleich der mittleren Profillinien eines OS 8.1.2-Systems von 0-25.000 Überfahrungen

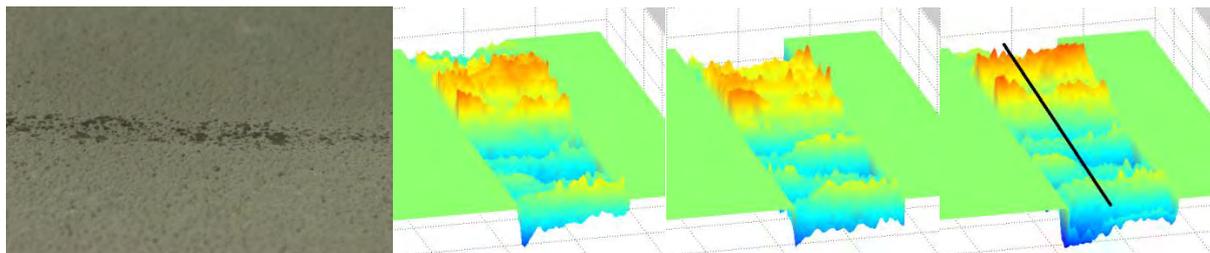
Abbildung 59: Links: Foto eines OS 8.1.2-Systems nach 25.000 Überfahrungen; Rechts: 3D-Bild nach 0, 1.000 und 25.000 Überfahrungen

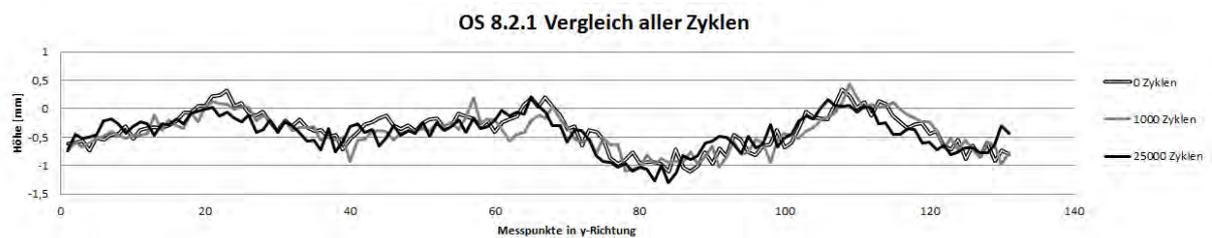
Abbildung 60: Vergleich der mittleren Profillinien eines OS 8.2.1-Systems von 0-25.000 Überfahrungen

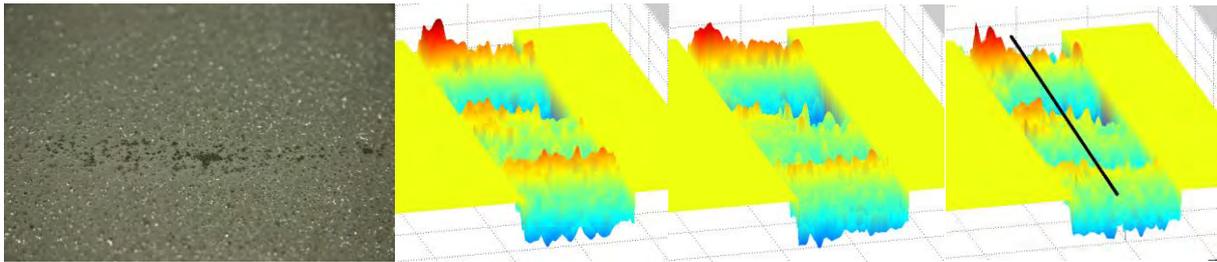
Abbildung 61: Foto eines OS 8.2.1-Systems nach 25.000 Überfahrungen; Rechts: 3D-Bild nach 0, 1.000 und 25.000 Überfahrungen

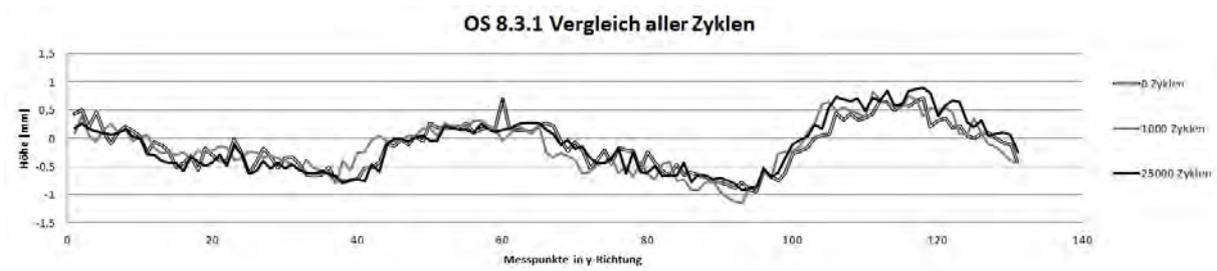
Abbildung 62: Vergleich der mittleren Profillinien eines OS 8.3.1-Systems von 0-25.000 Überfahrungen

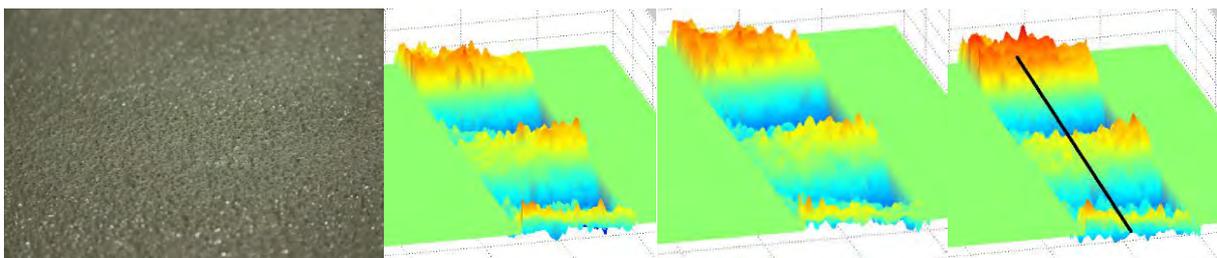
Abbildung 63: Foto eines OS 8.3.1-Systems nach 25.000 Überfahrungen; Rechts: 3D-Bild nach 0, 1.000 und 25.000 Überfahrungen

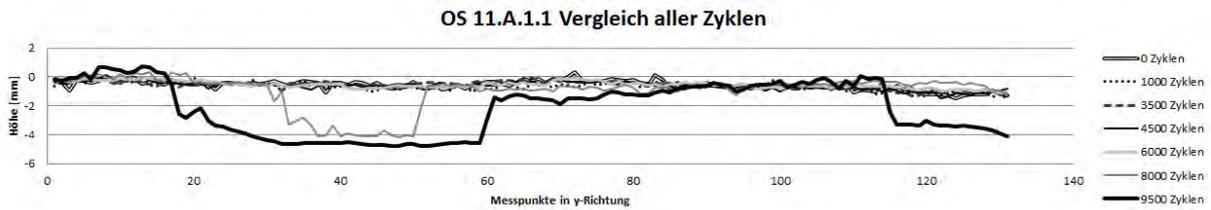
Abbildung 64: Vergleich der mittleren Profillinien eines OS 11.A.1.1-Systems von 0-9.500 Überfahrungen

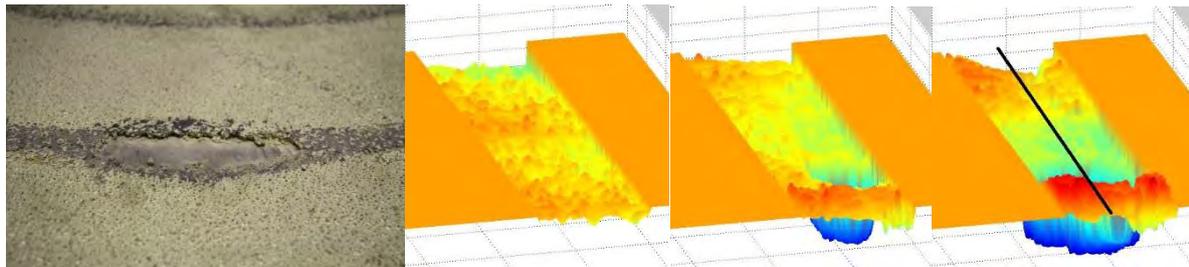
Abbildung 65: Links: Foto eines OS 11.A.1.1-Systems nach 9500 Überfahrungen; Rechts: 3D-Bild nach 0, 8.000 und 9.500 Überfahrungen

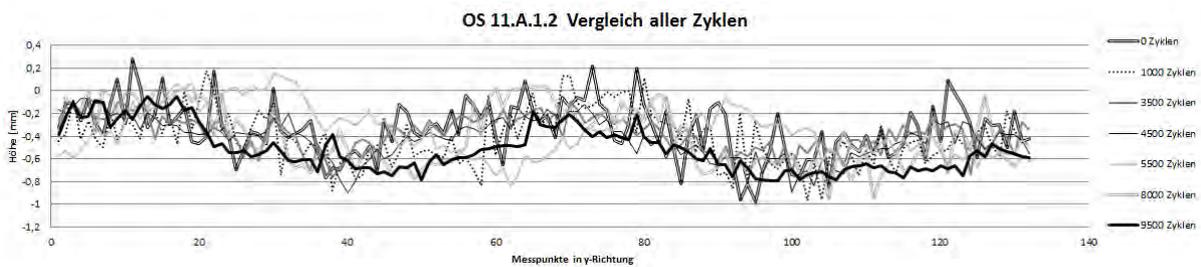
Abbildung 66: Vergleich der mittleren Profillinien eines OS 11.A.1.2 Systems nach 9.500 Überfahrungen

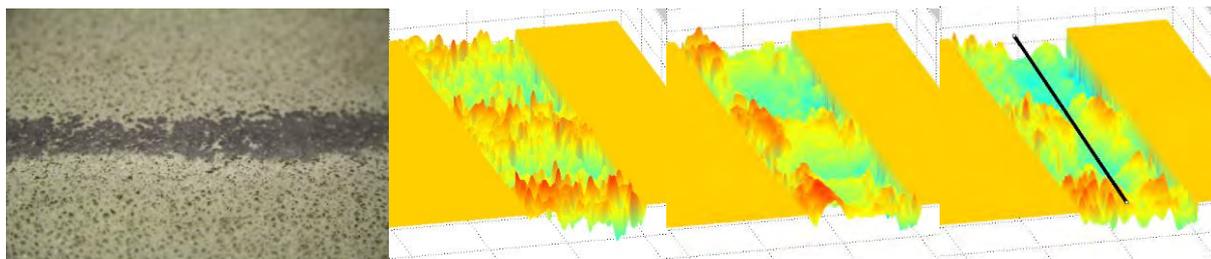
Abbildung 67: Links: Foto eines OS 11.A.1.2-Systems nach 9.500 Überfahrungen; Rechts: 3D-Bild nach 0, 4.500 und 9.500 Überfahrungen

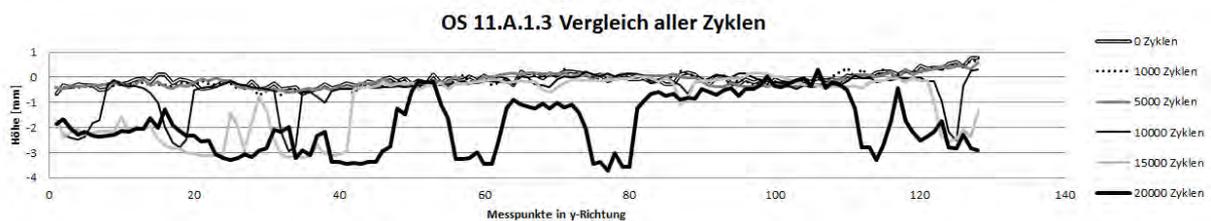
Abbildung 68: Vergleich der mittleren Profillinien eines OS 11.A.1.3 Systems nach 20.000 Überfahrungen

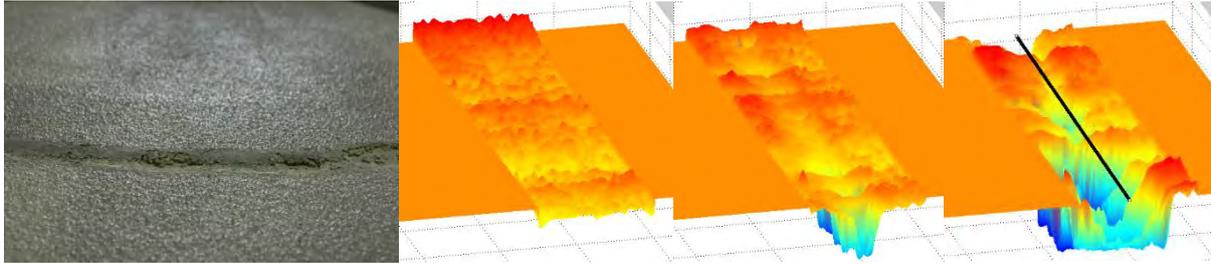
Abbildung 69: Links: Foto eines OS 11.A.1.3-Systems nach 20.000 Überfahrungen; Rechts: 3D-Bild nach 0, 10.000 und 20.000 Überfahrungen

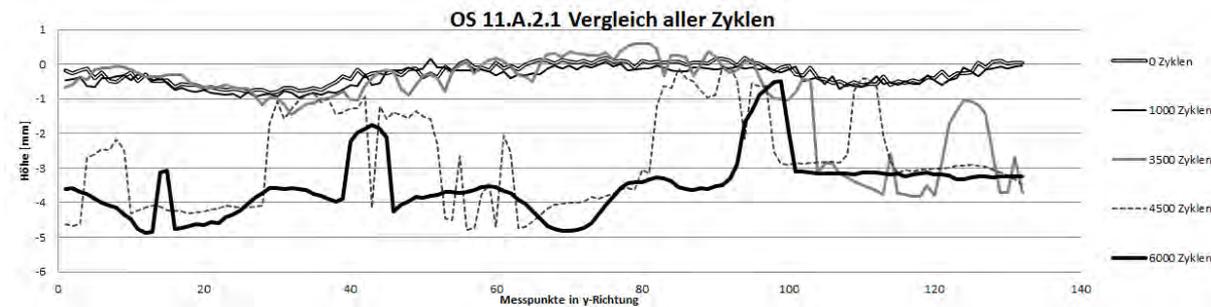
Abbildung 70: Vergleich der mittleren Profilinien eines OS 11.A.2.1-Systems von 0-6.000 Überfahrungen

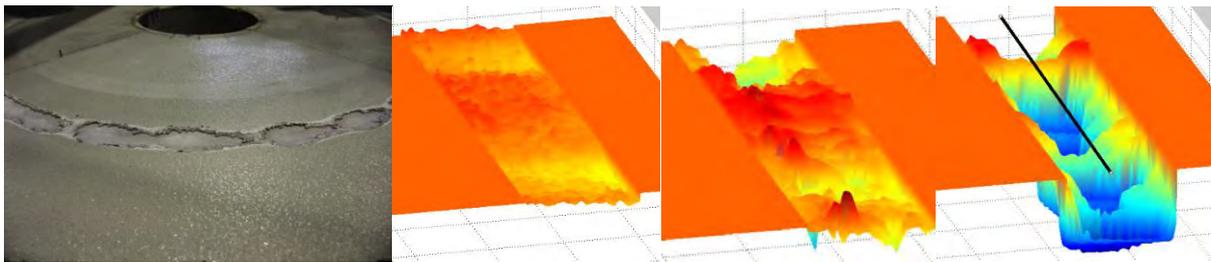
Abbildung 71: Links: Foto eines OS 11.A.2.1-Systems nach 6.000 Überfahrungen; Rechts: 3D-Bild nach 0, 3.500 und 6.000 Überfahrungen

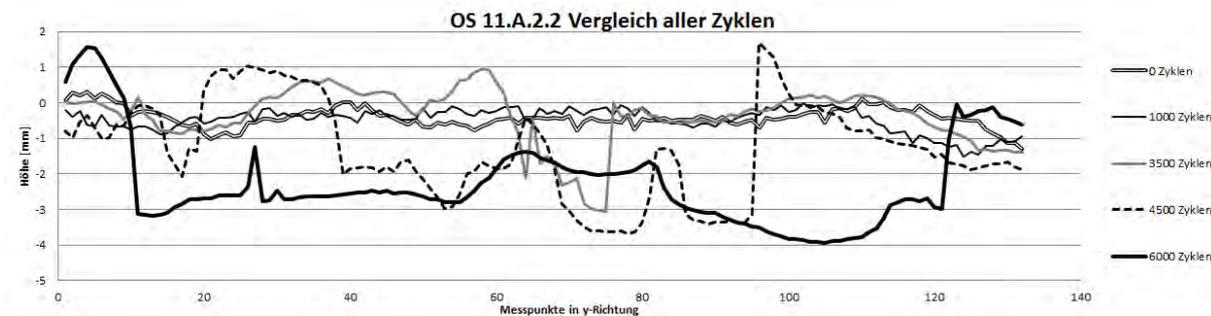
Abbildung 72: Vergleich der mittleren Profilinien eines OS 11.A.2.2-Systems von 0-6.000 Überfahrungen

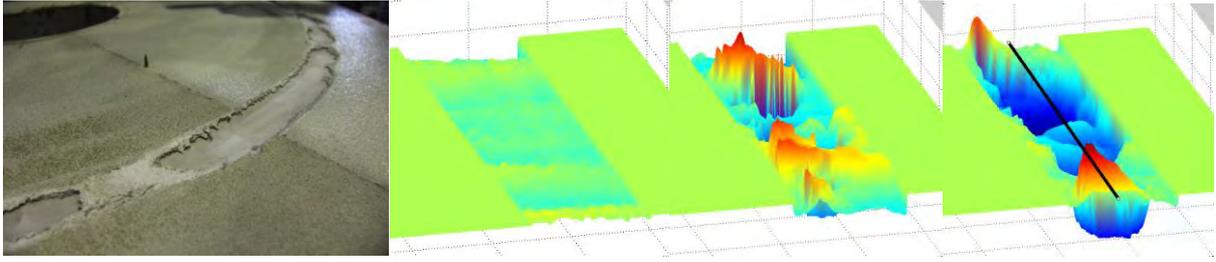
Abbildung 73: Links: Foto eines OS 11.A.2.2-Systems nach 6.000 Überfahrungen; Rechts: 3D-Bild nach 0, 4.500 und 6.000 Überfahrungen

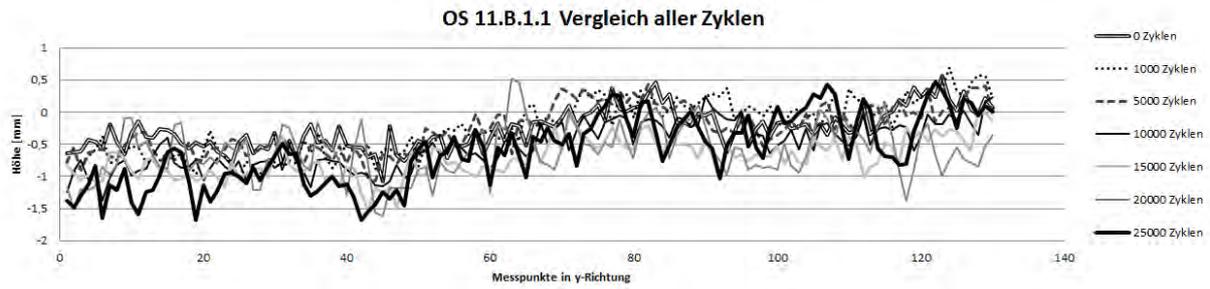
Abbildung 74: Vergleich der mittleren Profillinien eines OS 11.B.1.1-Systems von 0-25.000 Überfahrungen

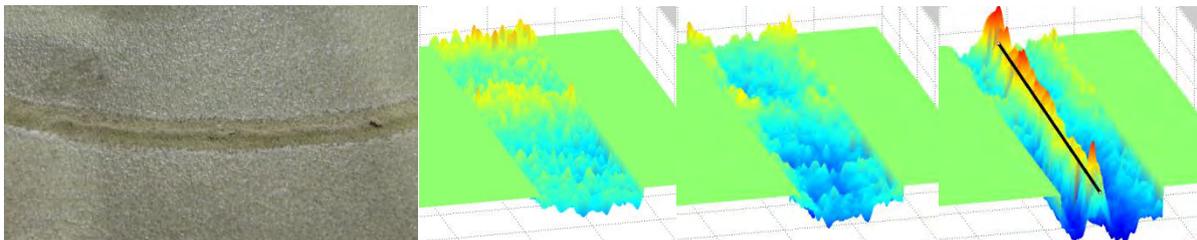
Abbildung 75: Links: Foto eines OS 11.B.1.1-Systems nach 25.000 Überfahrungen; Rechts: 3D-Bild nach 0, 15.000 und 25.000 Überfahrungen

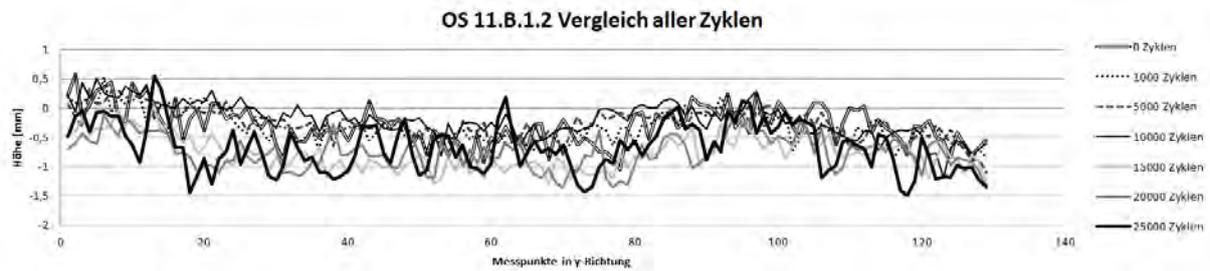
Abbildung 76: Vergleich der mittleren Profillinien eines OS 11.B.1.2-Systems von 0-25.000 Überfahrungen

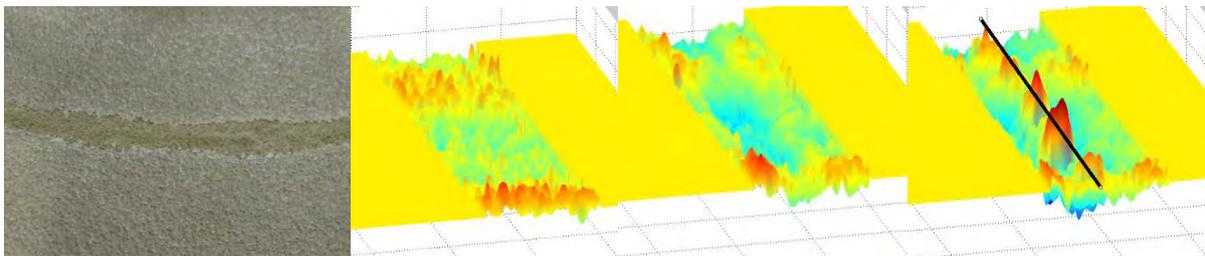
Abbildung 77: Links: Foto eines OS 11.B.1.2-Systems nach 25.000 Überfahrungen; Rechts: 3D-Bild nach 0, 15.000 und 25.000 Überfahrungen

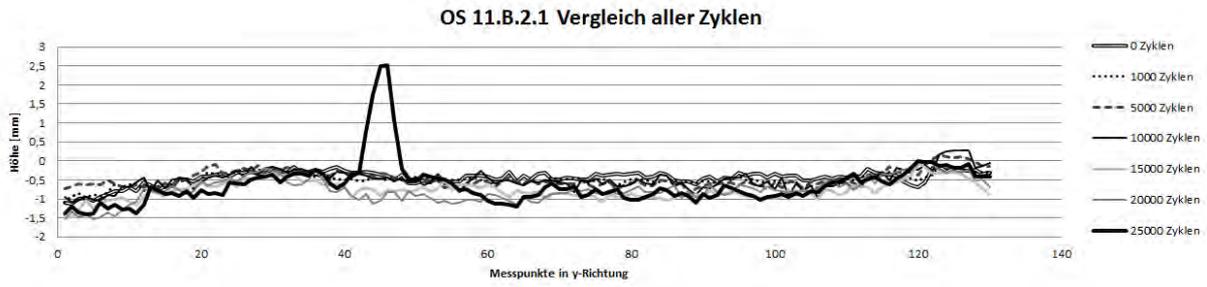
Abbildung 78: Vergleich der mittleren Profillinien eines OS 11.B.2.1-Systems von 0-25.000 Überfahrungen

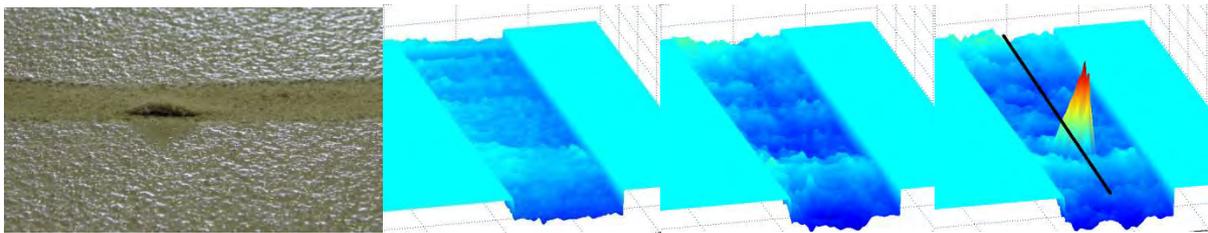
Abbildung 79: Links: Foto eines OS 11.B.2.1-Systems nach 25.000 Überfahrungen; Rechts: 3D-Bild nach 0, 20.000 und 25.000 Überfahrungen

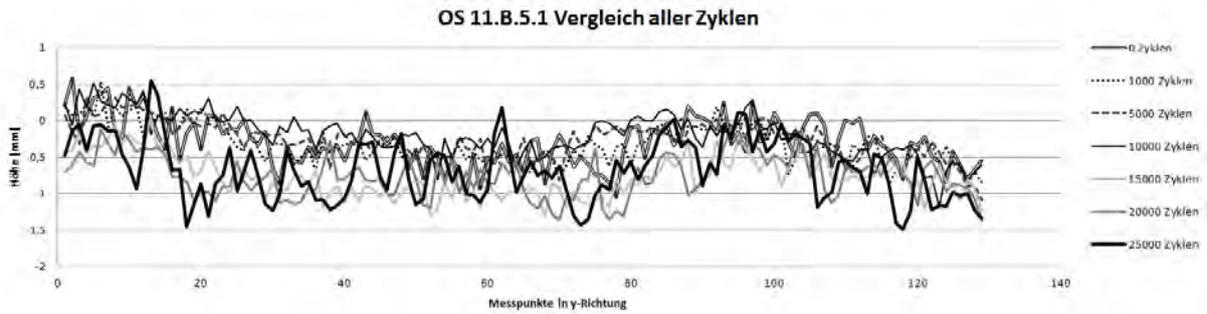
Abbildung 80: Vergleich der mittleren Profillinien eines OS 11.B.5.1-Systems von 0-25.000 Überfahrungen

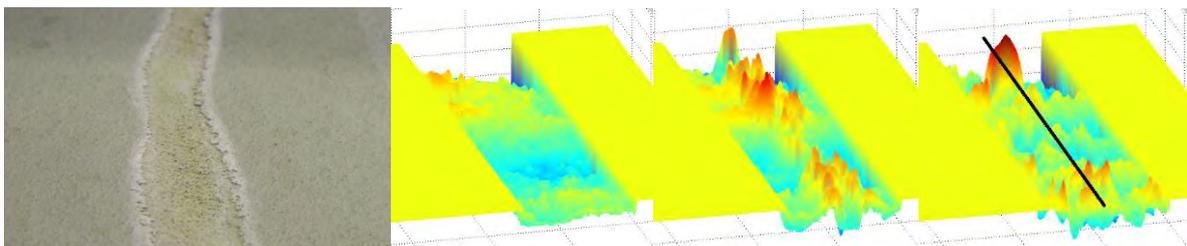
Abbildung 81: Links: Foto eines OS 11.B.5.1-Systems nach 25.000 Überfahrungen; Rechts: 3D-Bild nach 0, 10.000 und 25.000 Überfahrungen

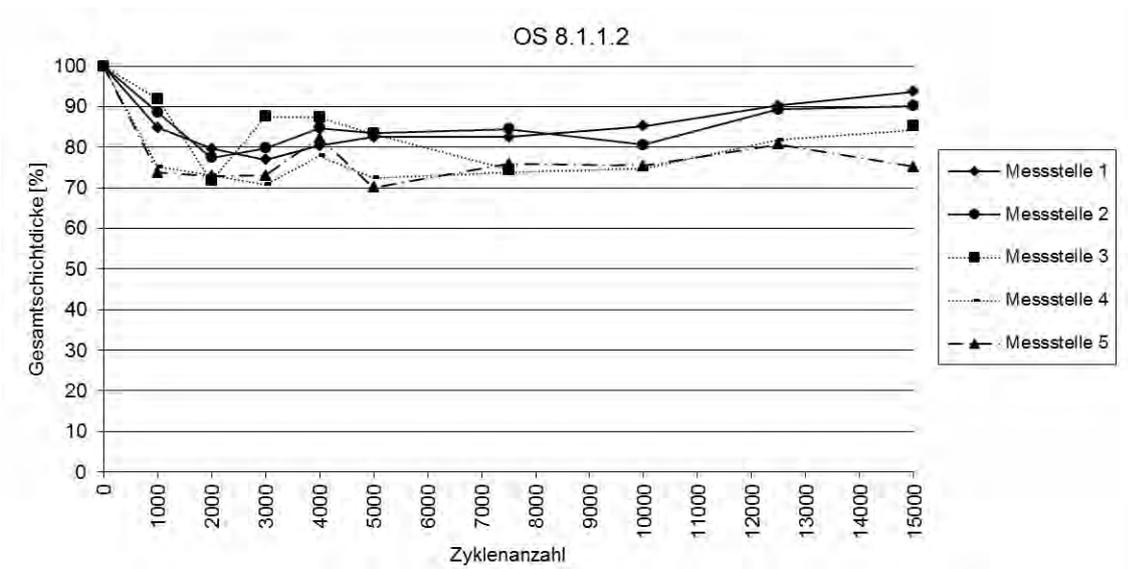
Abbildung 82: Schichtdickenmessung OS 8.1.1.2-Systems

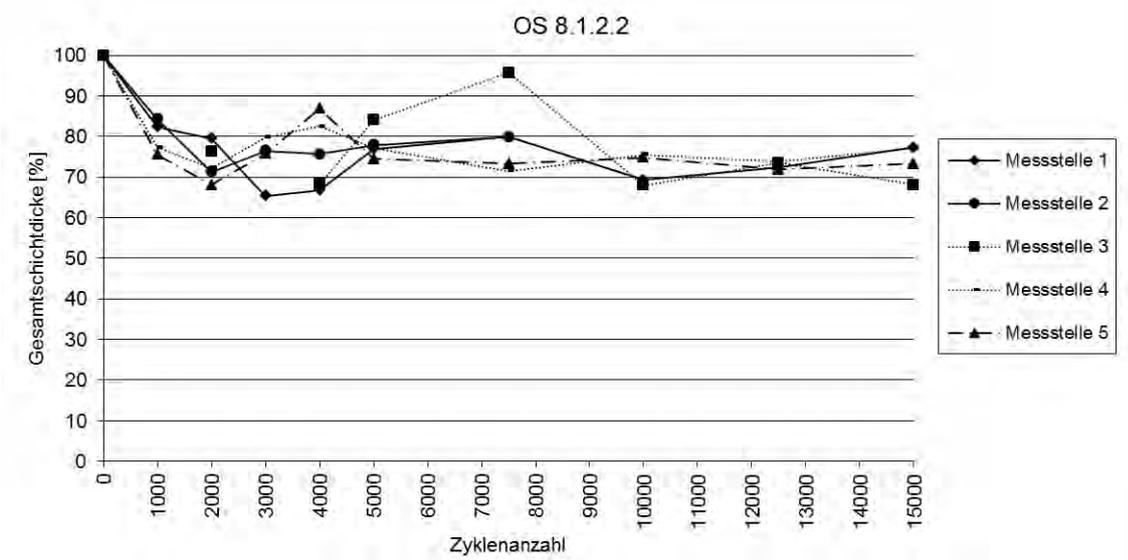
Abbildung 83: Schichtdickenmessung OS 8.1.2.2-Systems
