**Nachweis der
Verschleißbeständigkeit von
Parkhausbeschichtungssystemen
unter realitätsnahen
Prüfbedingungen**

F 2954

BBR-Endbericht

vom 12. Dezember 2014

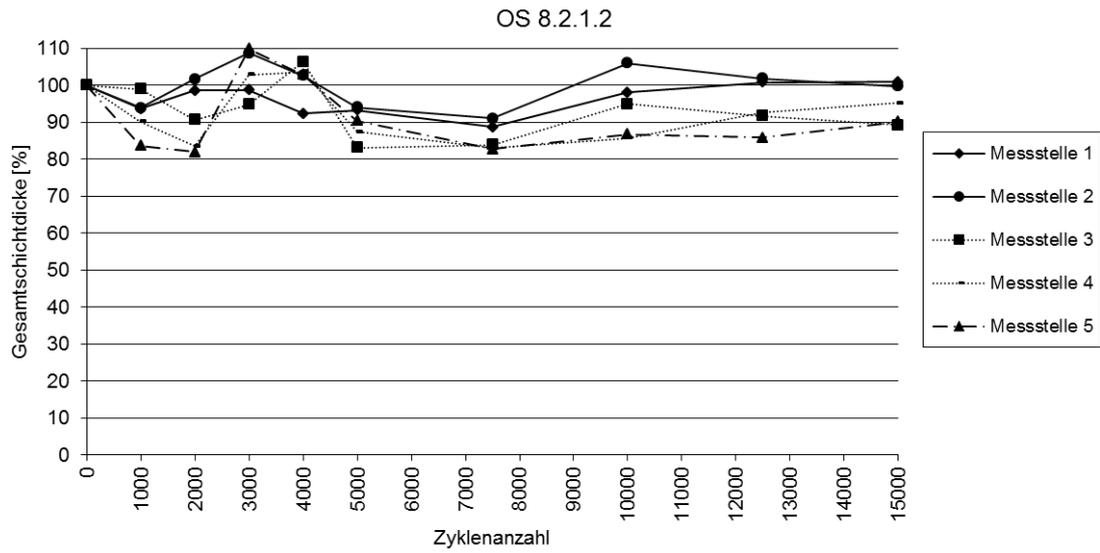
Abbildung 84: Schichtdickenmessung OS 8.2.1.2-Systems

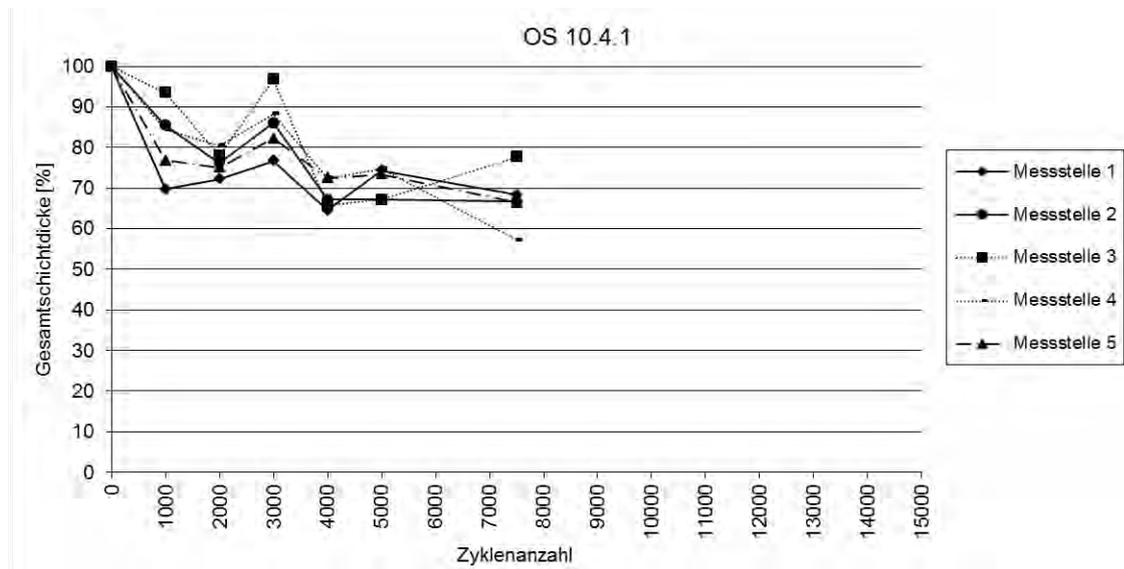
Abbildung 85: Schichtdickenmessung OS 10.4.1-Systems

Tabelle 23: Klassifizierung eines OS 10.4.1-Systems nach der Verschleißbeanspruchung

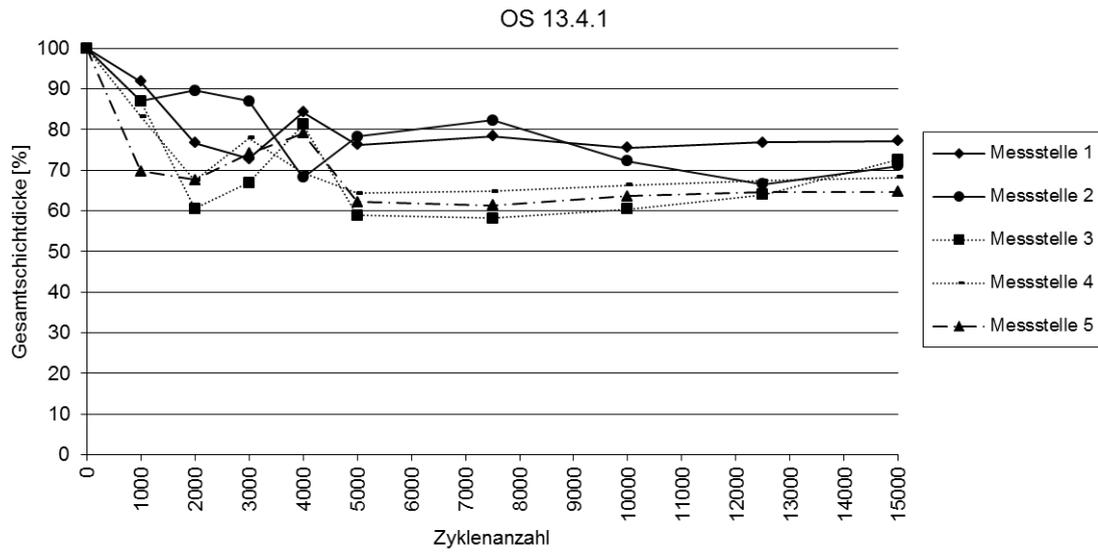
Abbildung 86: Schichtdickenmessung OS 13.4.1-Systems

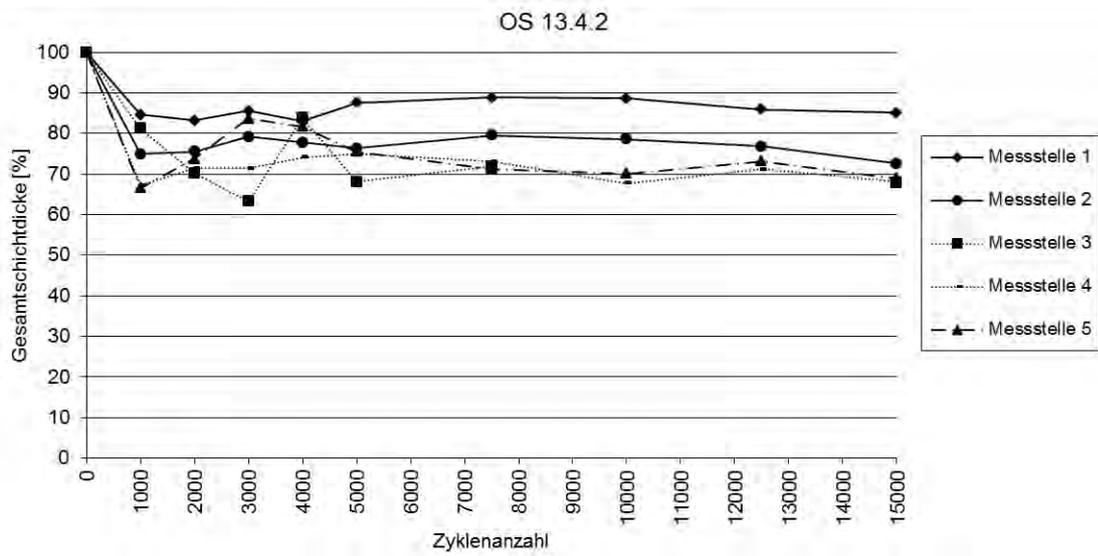
Abbildung 87: Schichtdickenmessung OS 13.4.2-Systems

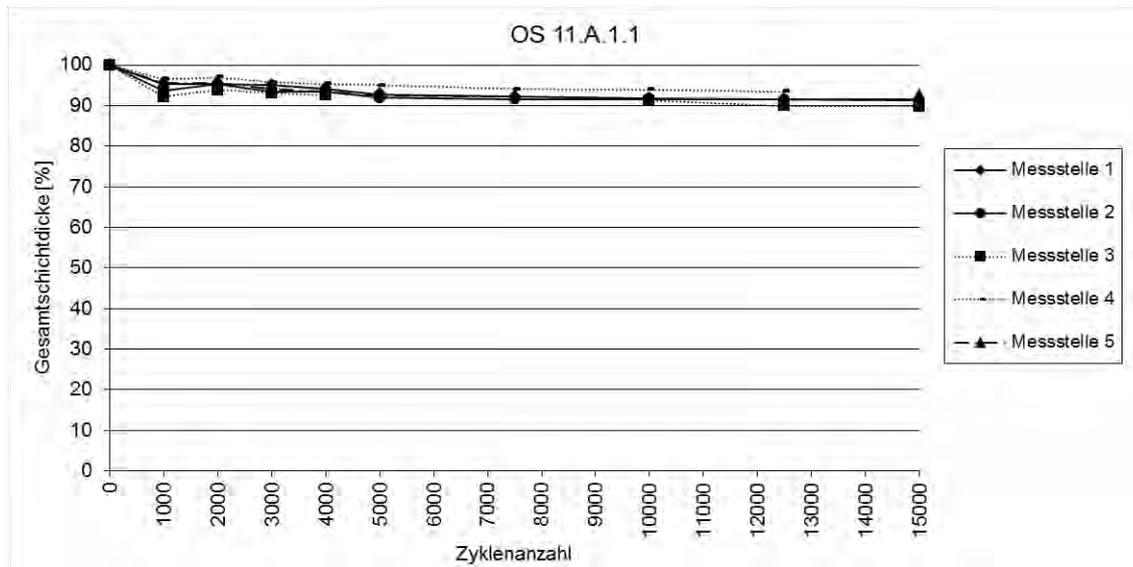
Abbildung 88: Schichtdickenmessung OS 11.A.1.1-Systems

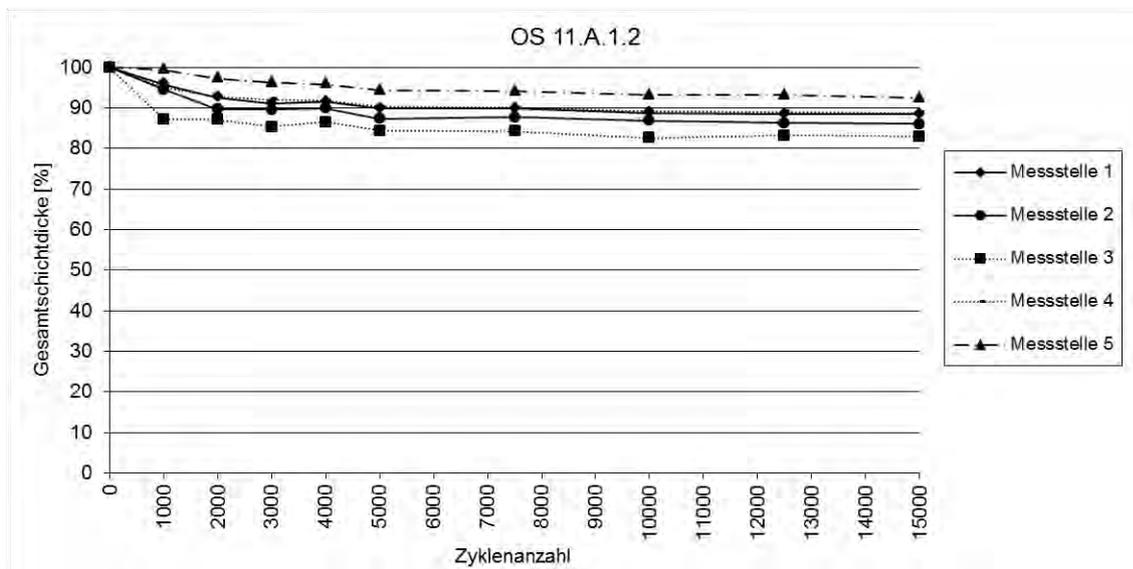
Abbildung 89: Schichtdickenmessung OS 11.A.1.2-Systems

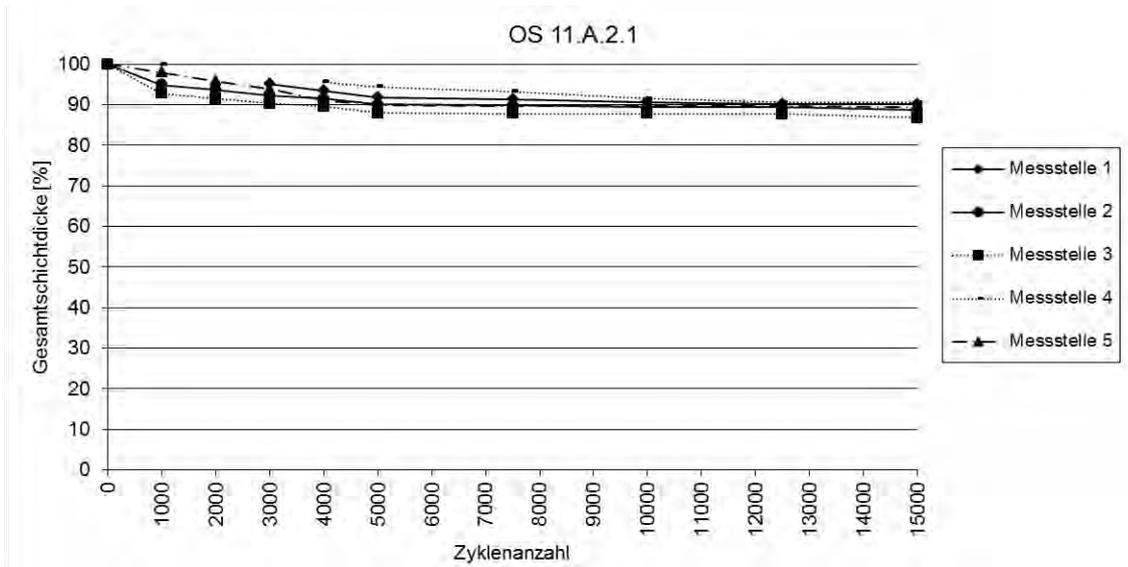
Abbildung 90: Schichtdickenmessung OS 11.A.2.1-Systems

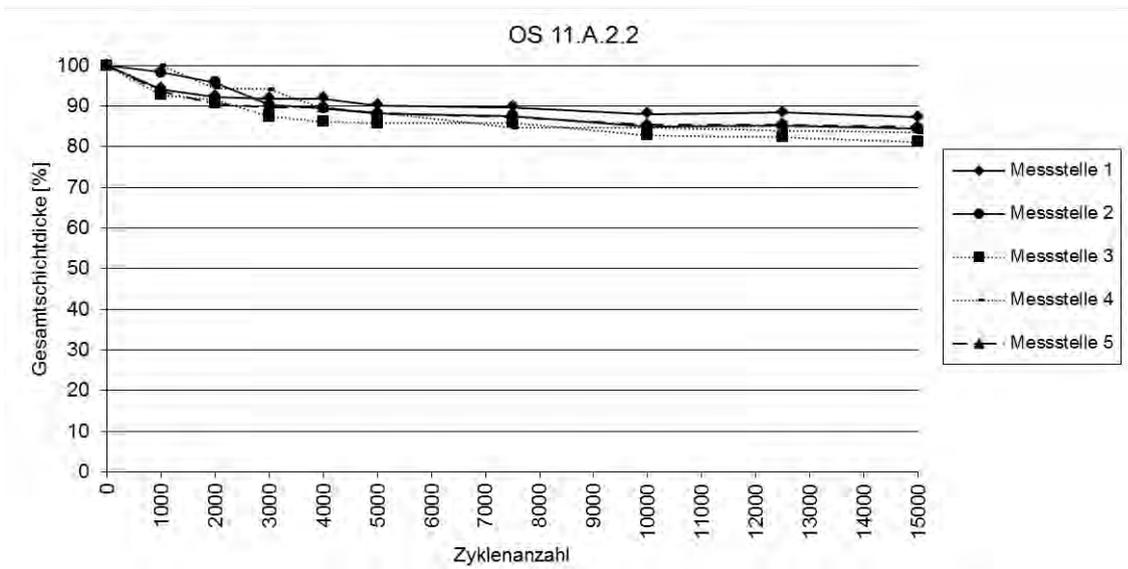
Abbildung 91: Schichtdickenmessung OS 11.A.2.2-Systems

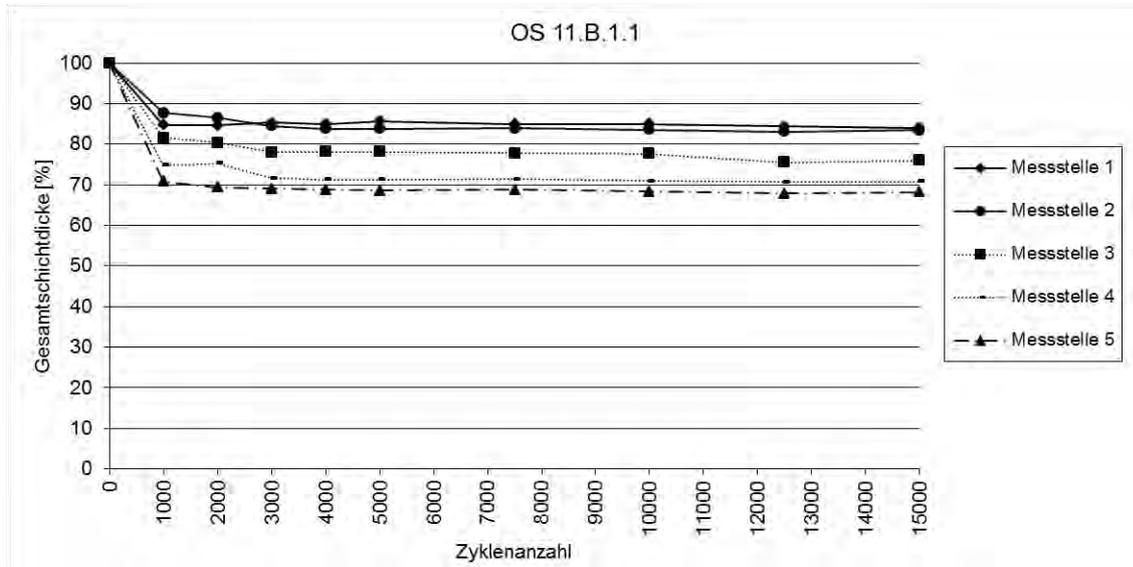
Abbildung 92: Schichtdickenmessung OS 11.B.1.1-Systems

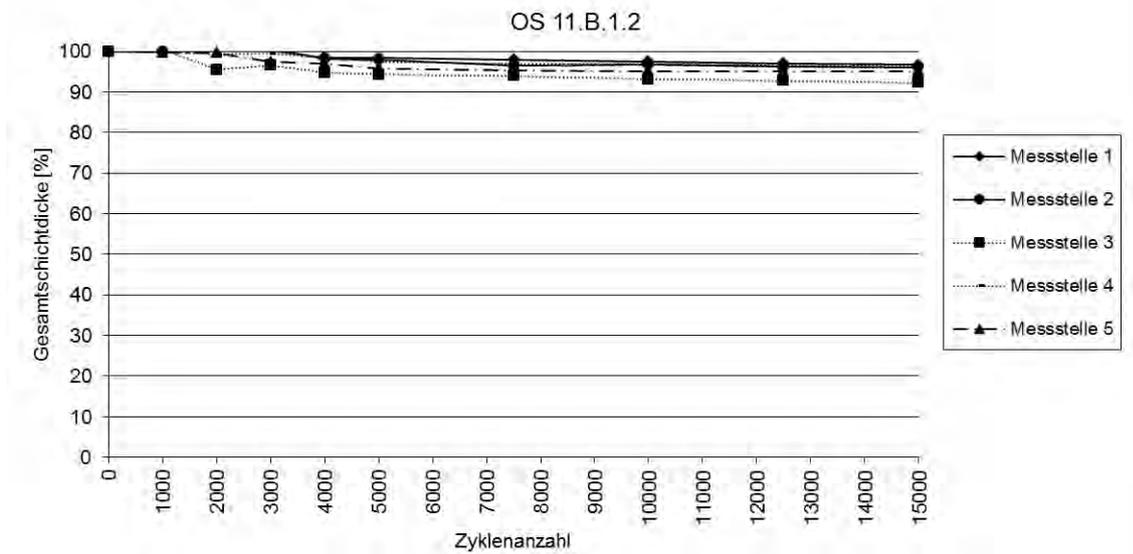
Abbildung 93: Schichtdickenmessung OS 11.B.1.2-Systems

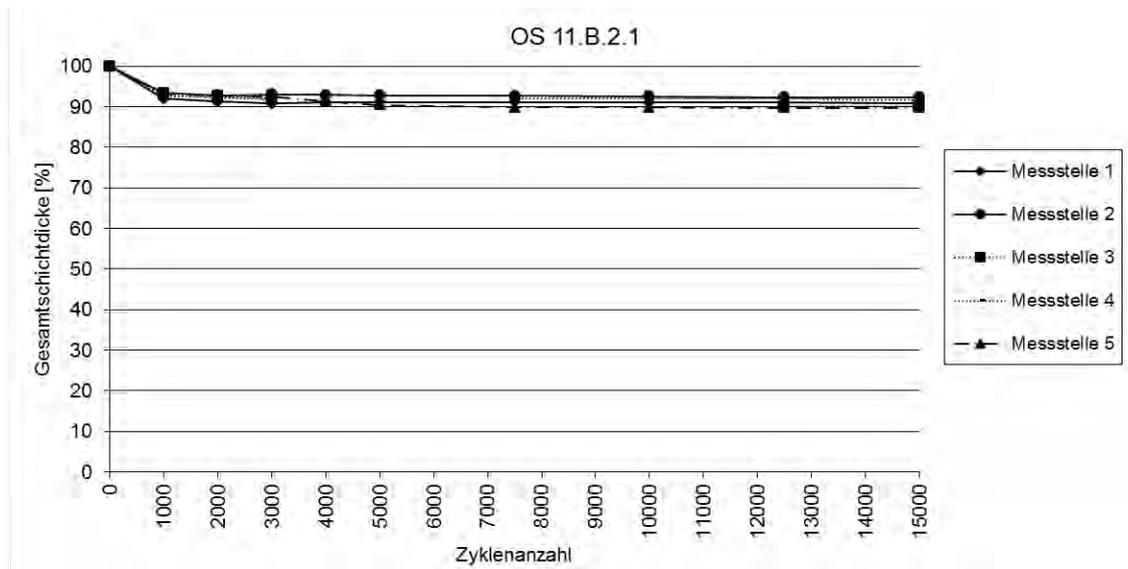
Abbildung 94: Schichtdickenmessung OS 11.B.2.1-Systems

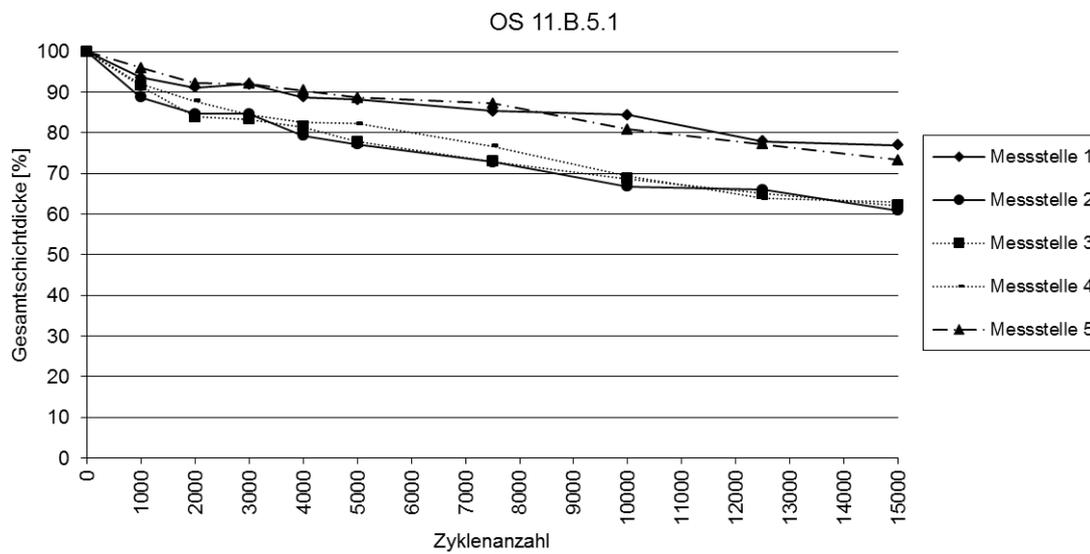
Abbildung 95: Schichtdickenmessung OS 11.B.5.1-Systems
