Wolfgang Breit, Eva-Maria Ladner

**Dauerhaftigkeit von riss-
überbrückungsfähigen
Beschichtungssystemen unter
realitätsnaher Beanspruchung**

F 3021

ENDBERICHT

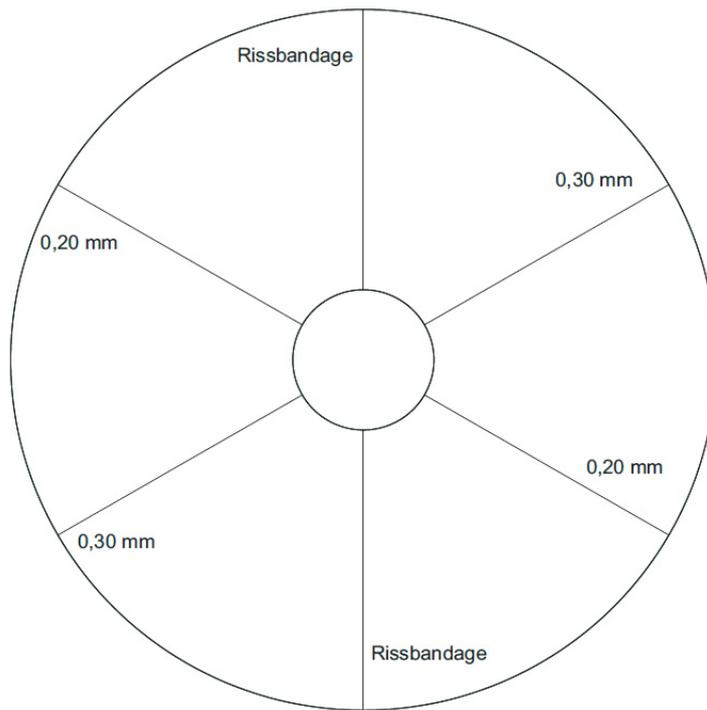
Abbildung 3.1 Skizze Anordnung Risse

Je Probekörper wurden insgesamt sechs Stellen zum Einleiten von Rissen vorgesehen. Zwei dieser Stellen sind für die Applikationen von Rissbandagen vorgesehen, an zwei weiteren Stellen soll eine Rissbreite von 0,2 mm und den letzten beiden eine Rissbreite von 0,3 mm (siehe Abbildung 3.1) eingestellt werden. Wie im vorausgegangen Forschungsvorhaben wurde die Achslast erneut auf 450 kg festgelegt.

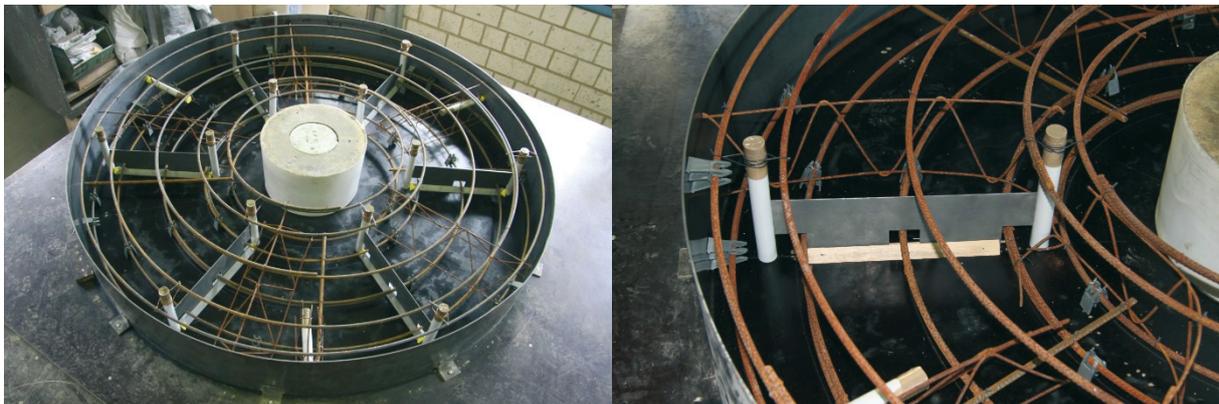
Abbildung 3.2 Grundkörper vor der Betonage (links) und Detail Rissblech (rechts)

Die Herstellung verlief bei allen Probekörpern gleichermaßen. Die Ringe haben eine Dicke von 0,2 m und einen Ringdurchmesser von 1,5 m. Es wurde eine Metallschalung verwendet. Die Schalung mit eingebrachter Bewehrung ist in Abbildung 3.2 zu sehen. Sechs Rissbleche wurden (gleichmäßig verteilt) wie in Abbildung 3.2 dargestellt in jedem Probekörper eingebaut. Je Betonage konnte ein Ring hergestellt werden. Über die beiden Leerrohre je Rissbleche wurden nach dem Aushärten die Risse indiziert.

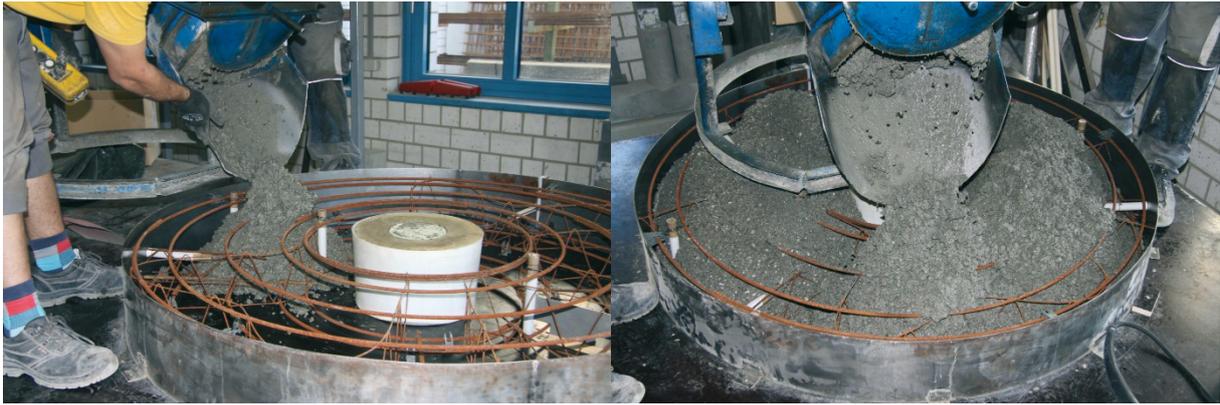
Abbildung 3.3 Einbau des Betons

In Abbildung 3.3 ist der Einbau des Betons dargestellt. Besondere Sorgfalt war bei den Rissblechen notwendig, um ein Verrutschen zu verhindern. Anschließend erfolgte die Nivellierung mit einer Messlatte (Abbildung 3.4).

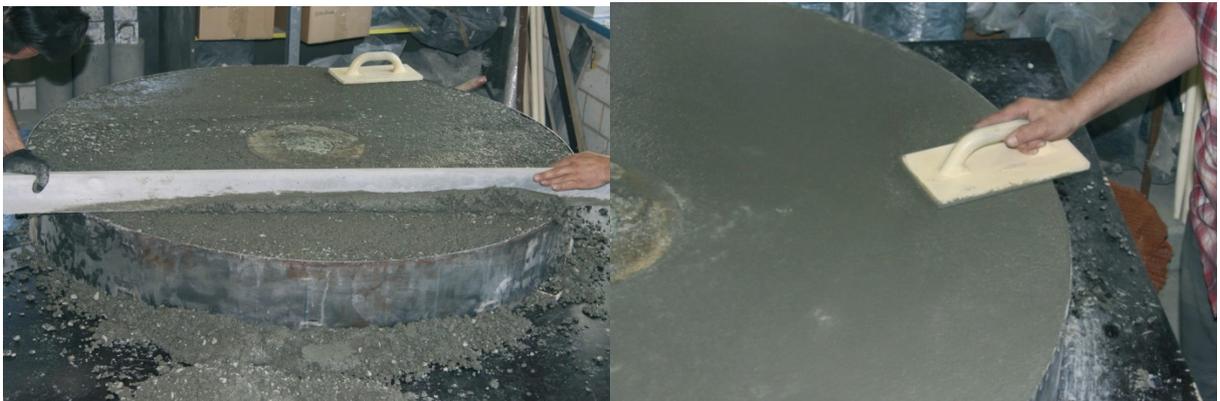
Abbildung 3.4 Nivellieren und Glätten des Probekörpers

Die Oberfläche wurde mit einer Traufel und einem Reibebrett nivelliert, sodass sie schließlich möglichst frei von Luftporen war und die Unebenheiten ausgeglichen wurden (Abbildung 3.4 und Abbildung 3.5). Die Bestimmung der Frischbetonkennwerte erfolgte nach DIN EN 12350-5 [16]. Neben dem Ausbreitmaß und der Rohdichte nach DIN EN 12350-7 [17] wurde der Luftporengehalt bestimmt. Die Ergebnisse der Frischbetonprüfungen können der Tabelle 3.2 entnommen werden.

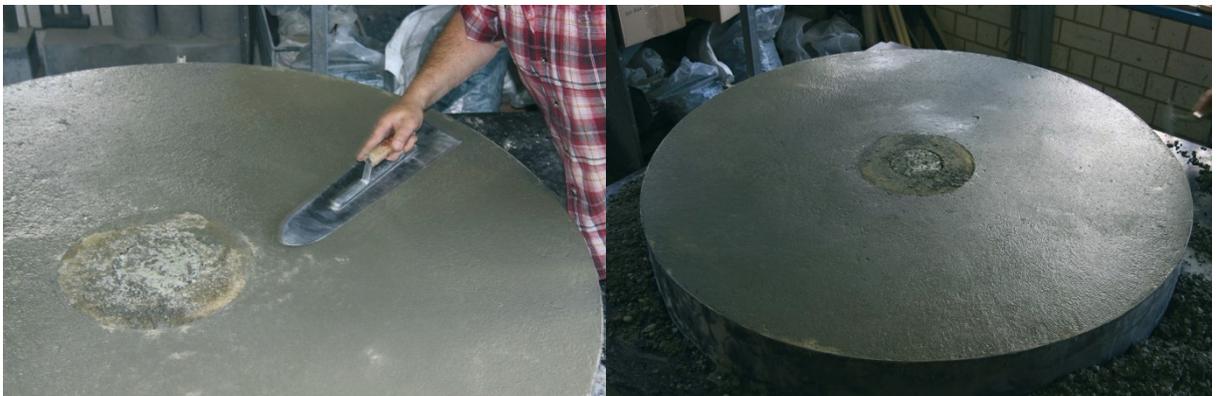
Abbildung 3.5 Glätten des Probekörpers (links) und fertiger Grundkörper (rechts)

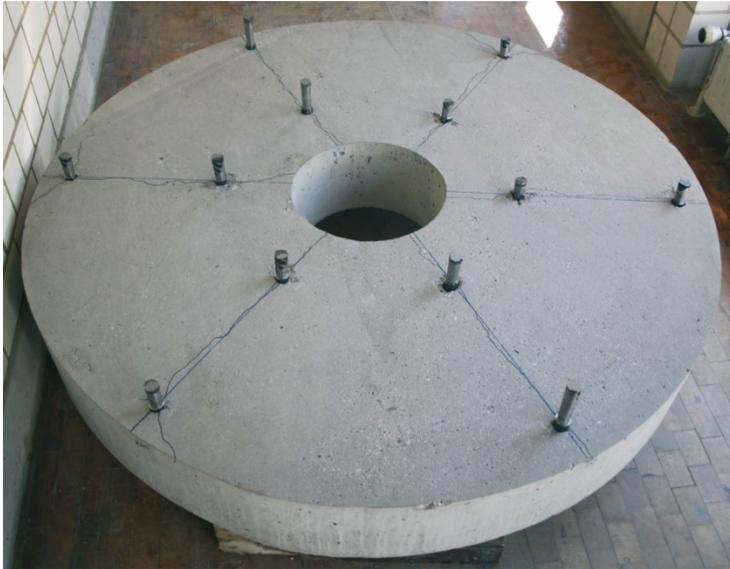
Abbildung 3.6 Sandgestrahlter Betongrundkörper mit eingeleiteten Rissen

Die Risse wurden zunächst mit sog. kegelförmigen Risskeilen über die Leerrohre eingeleitet (siehe Abbildung 3.6 und Abbildung 3.7). Für jeden Riss wurden zwei Risskeile benötigt. Diese wurden entsprechend so weit eingeschlagen, bis die gewünschte Rissbreite erreicht war. Anschließend verblieben die Risskeile auch während dem Beschichten in dem Probekörper, da sich zum einen

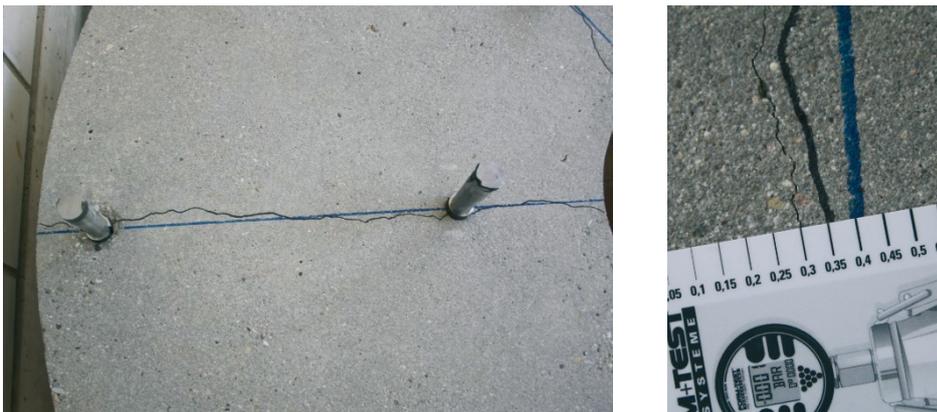
Abbildung 3.7 Detailaufnahme Riss mit Rissbreite 0,3 mm

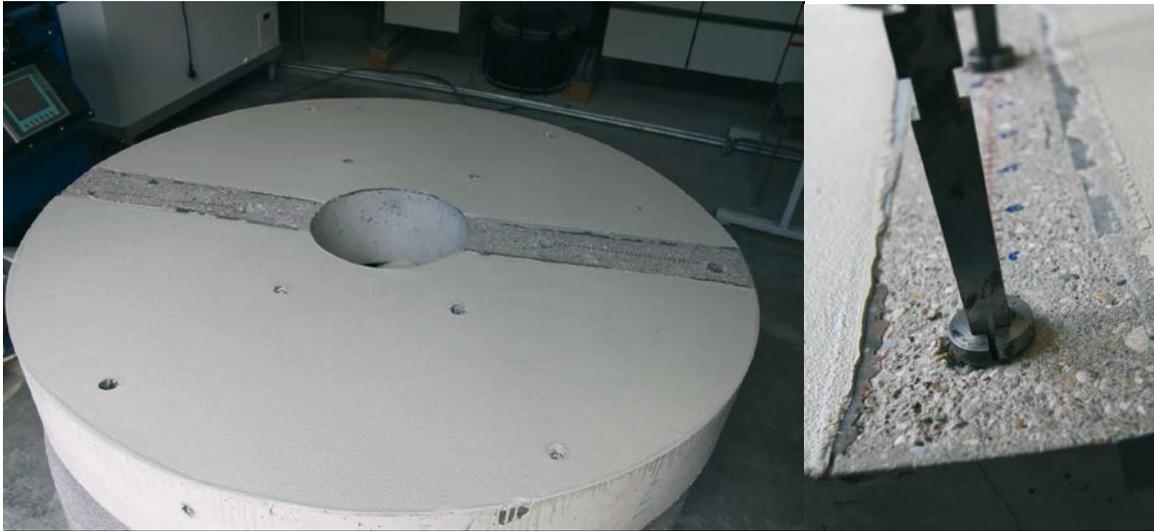
Abbildung 3.8 OS 8-System ohne Rissbandage (links) und Einleitung der Risse (rechts)

Die Beschichtung eines Probekörpers dauerte aufgrund der Aushärtezeiten ca. eine Woche. In den nachfolgenden Abbildungen (Abbildung 3.8 bis Abbildung 3.14) sind die einzelnen Applikationsschritte des Grundkörpers dargestellt. Appliziert wurde ein OS 8-System mit Rissbandage. In Abbildung 3.8 ist links der mit einem OS 8-System beschichtete Probekörper vor der Einleitung der Risse dargestellt.

Die Risse wurden zunächst mit kegelförmigen Risskeilen über die Leerrohre eingeleitet (Abbildung 3.8 rechts). Für jeden Riss wurden zwei Risskeile benötigt. Diese wurden so weit eingeschlagen, bis die gewünschte Rissbreite erreicht war. Anschließend verblieben die Risskeile auch während des Beschichtens in dem Probekörper (Abbildung 3.9 bis Abbildung 3.14), da sich

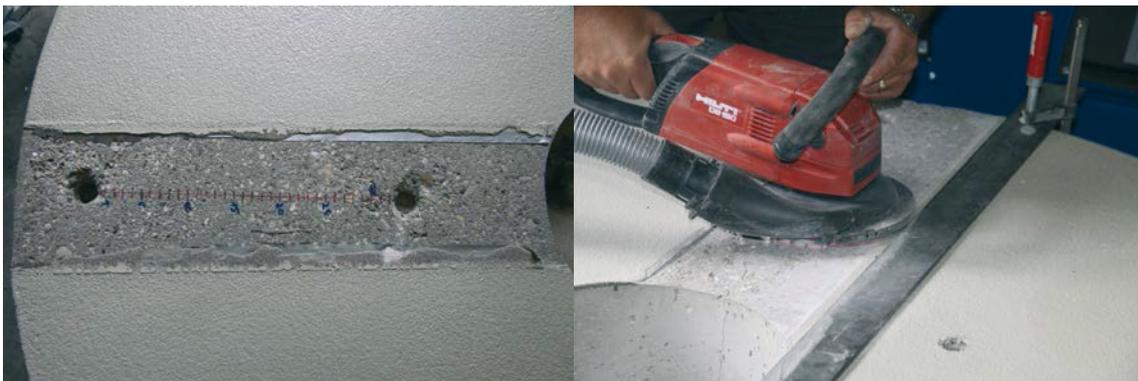
Abbildung 3.9: Markierung zur Überprüfung der Rissweite (links) und Abfräsen der Betonoberfläche (rechts)

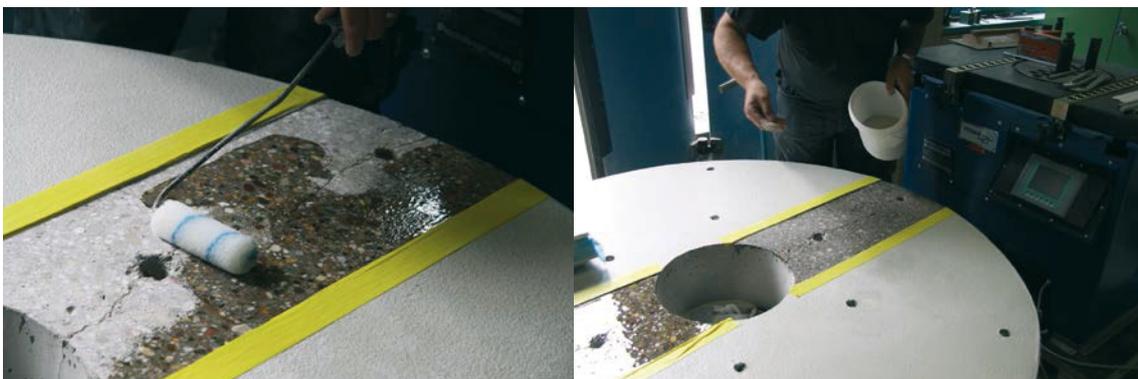
Abbildung 3.10: Applizieren (links) und Absanden (rechts) der Grundierung

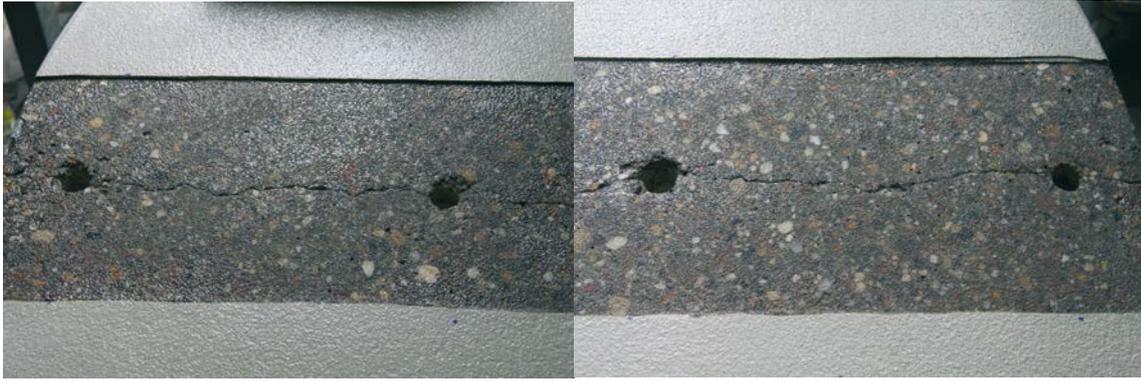
Abbildung 3.11: Abgesandete Risse

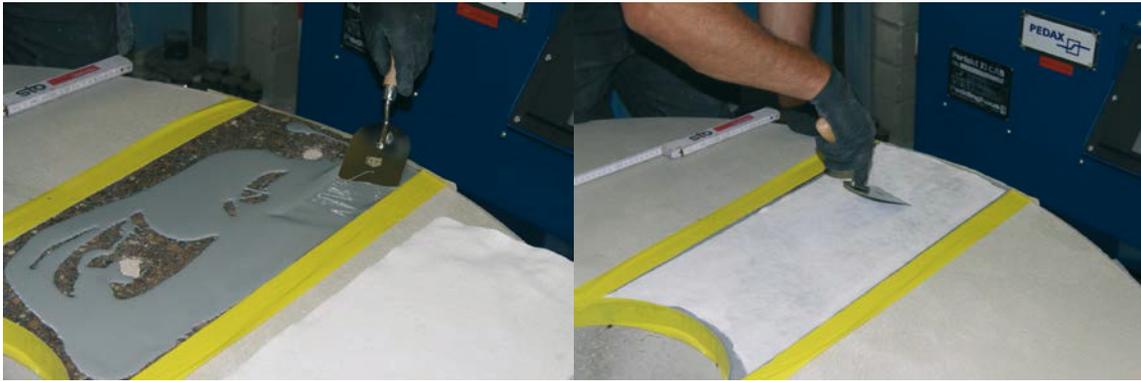
Abbildung 3.12: Applikation des Flieses für die Rissbandage

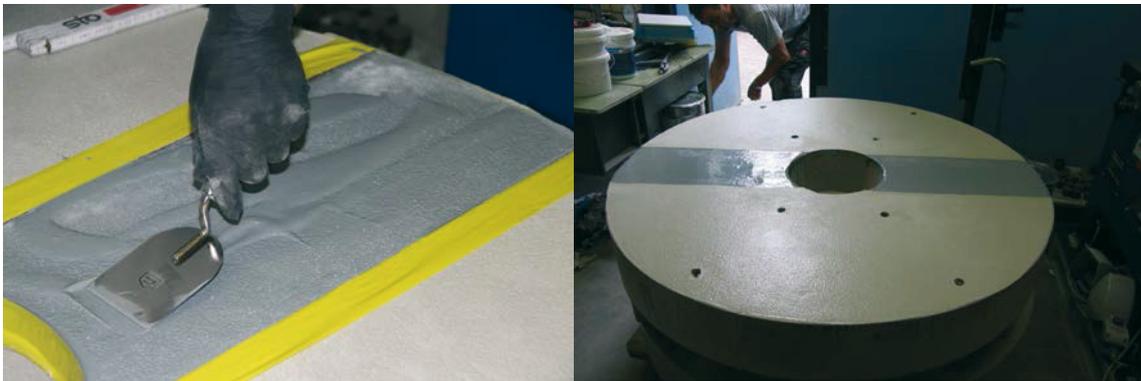
Abbildung 3.13: Applikation der Rissbandage

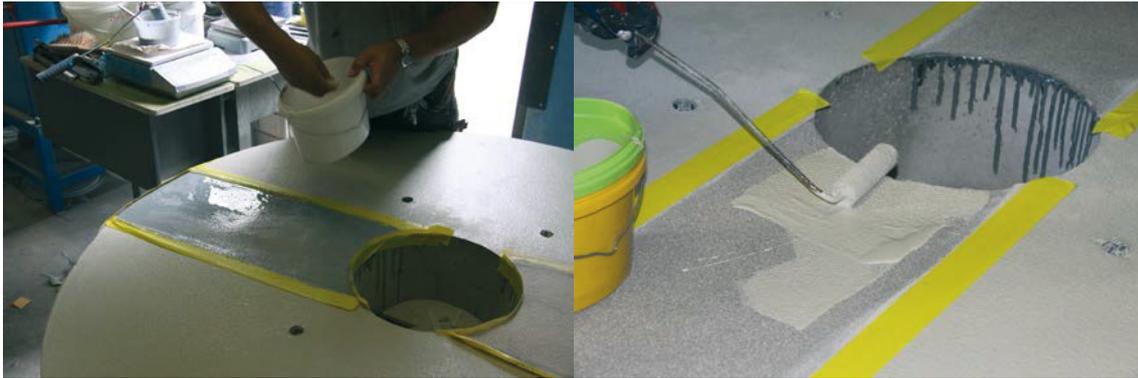
Abbildung 3.14: Abstreuerung der Rissbandage(links) und Auftragung der Deckversiegelung (rechts)

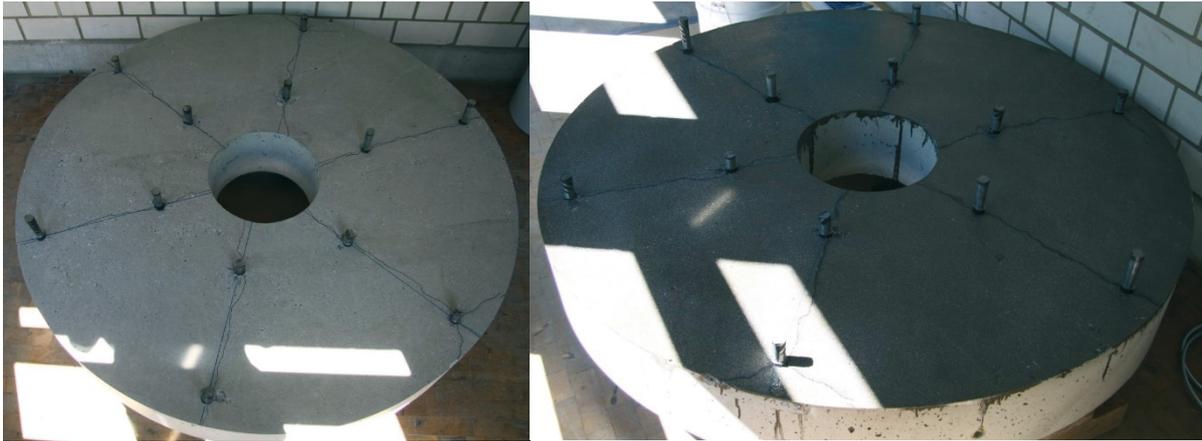
Abbildung 3.15 Betongrundkörper vor dem Beschichten (links) und nach dem Grundieren (rechts)

Die Probekörper wurden in den Laboren der TU Kaiserslautern beschichtet. Die Beschichtung eines Probekörpers dauerte aufgrund der Aushärtezeiten ca. eine Woche. In den nachfolgenden Abbildungen (Abbildung 3.15 bis Abbildung 3.17) sind die einzelnen Applikationsschritte eines Grundkörpers dargestellt. Die Applikation erfolgte über die Herstellerfirmen fachgerecht vor Ort. Bei dem nachfolgend dargestellten Probekörper handelt es sich um ein OS 11a-System. In Abbildung 3.15 ist links der sandgestrahlte Betongrundkörper vor dem Beschichten mit den induzierten Rissen zu sehen und rechts derselbe Probekörper nach der Applikation der ersten Grundierung. In Abbildung 3.16 (links) ist die zweite Grundierung dargestellt und rechts wurde bereits die Schwimmschicht appliziert. Auf die Schwimmschicht folgte die Verschleißschicht bevor die Deckversiegelung aufgebracht werden konnte (siehe Abbildung 3.17).

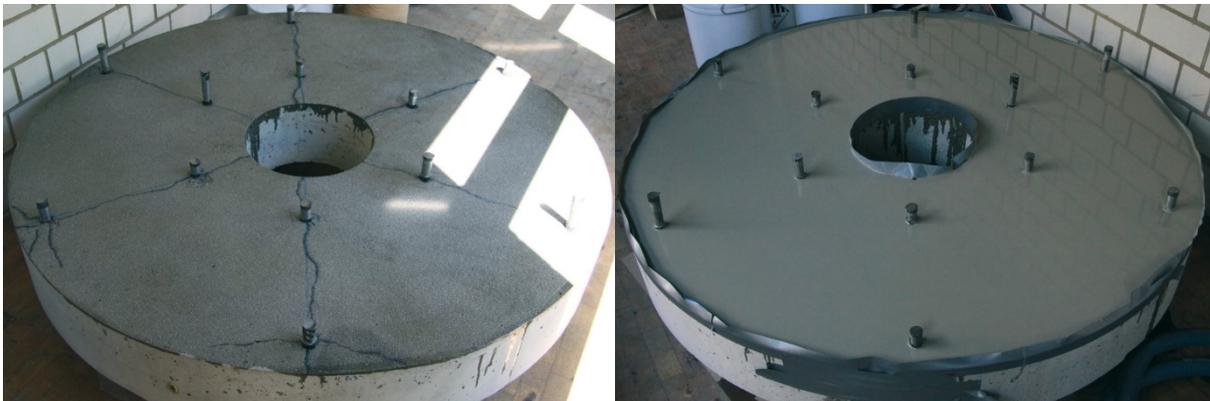
Abbildung 3.16 Abgestreute Grundierung (links) und Schwimmschicht (rechts)

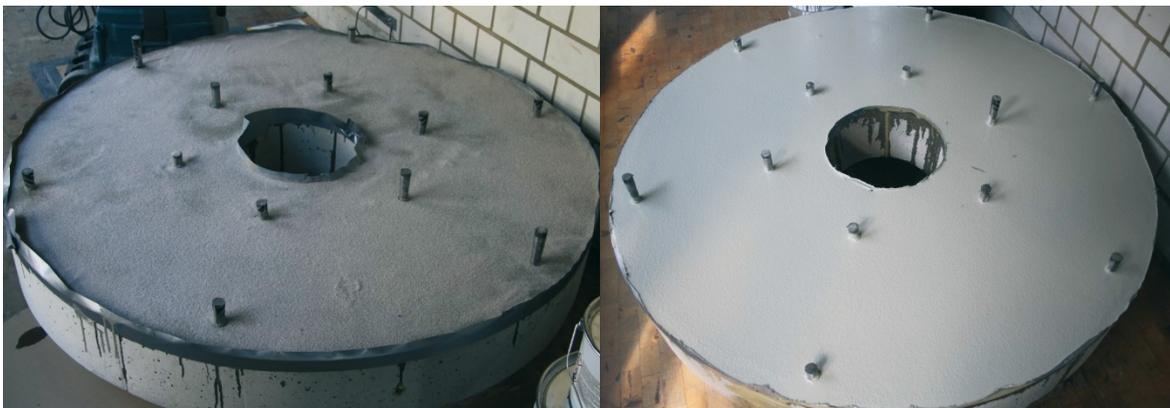
Abbildung 3.17 Abgestreute Verschleißschicht (links) und aufgebrachte Deckversiegelung (rechts)

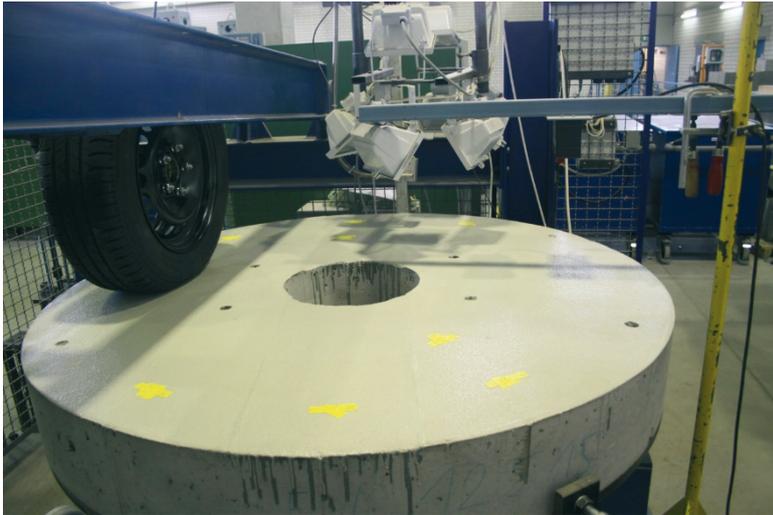
Abbildung 3.18 DAT mit PKW-Reifen

Die Versuche wurden zunächst mit handelsüblichen PKW-Reifen durchgeführt (siehe Abbildung 3.18). Zu einem späteren Zeitpunkt sollen die Probekörper ggf. noch zusätzlich mit einem Vulkollan- oder Polyamidrad (Flurförderzeuge) geprüft werden. Am Lastarm wurde eine Auflast

so aufgebracht, dass das Rad mit ca. 4,5 kN belastet wird, was in etwa der Last eines Reifens an einem PKW entspricht. Der Fahrspurradius beträgt 0,5 m. Nach 1.000 Zyklen wird der Verschleiß mit einem Laser sowie anhand von Fotos dokumentiert. Die Auswertung der Laseraufnahmen erfolgte per MATLAB. Für die Auswertung wurden zur Orientierung auf den Probekörpern Messpunkte benötigt, damit die einzelnen Messungen überlagert werden können. Diese sind in Abbildung 3.19 dargestellt. Deutlich erkennbar sind diese auch in der Laseraufnahme in Abbildung 3.20 (Messspitzen).

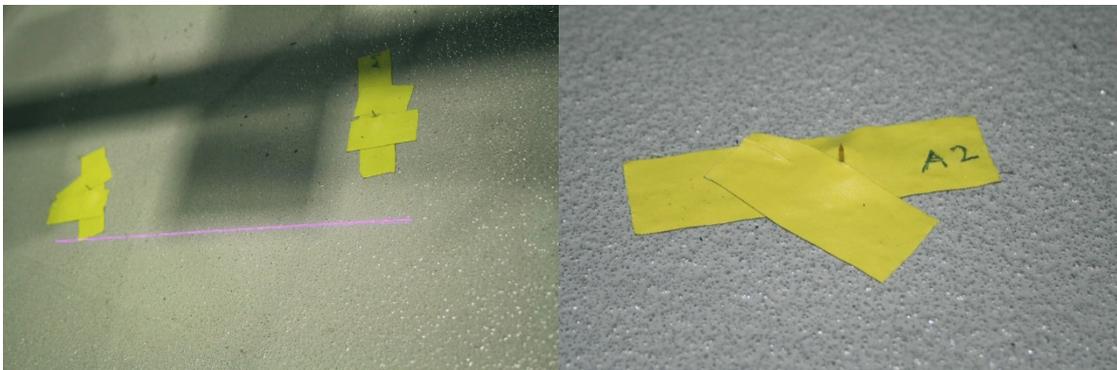
Abbildung 3.19 Messpunkte für Laser auf Probekörper

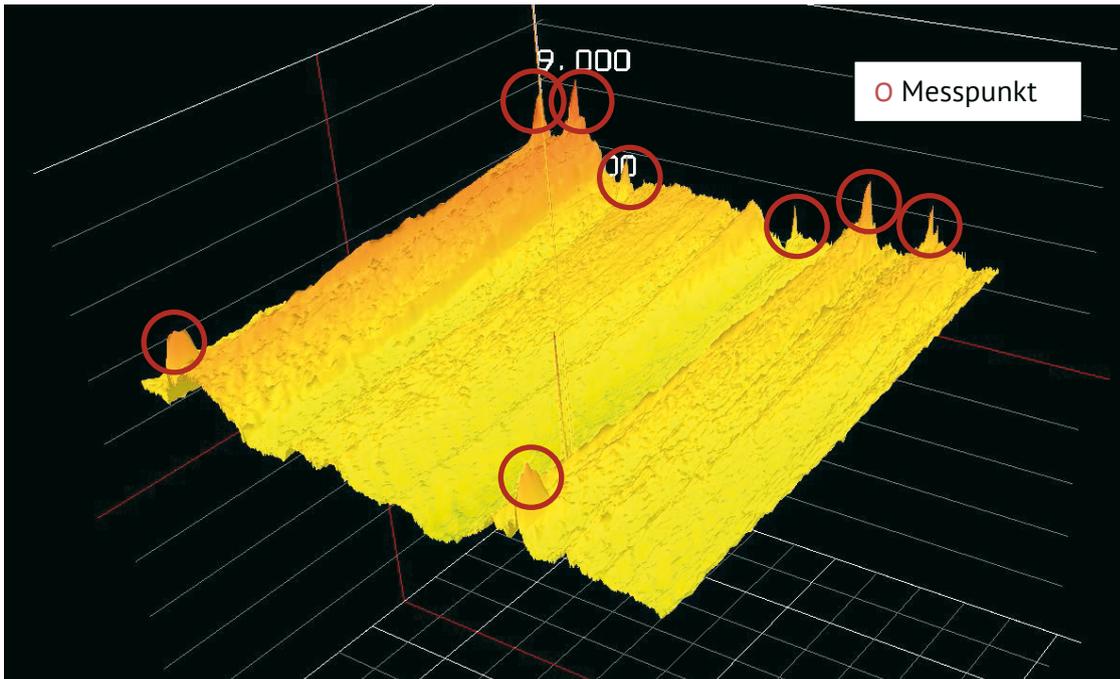
Abbildung 3.20 3-D-Bild einer Lasersaufnahme zu Versuchsbeginn (0 Zyklen) mit Messpunkten

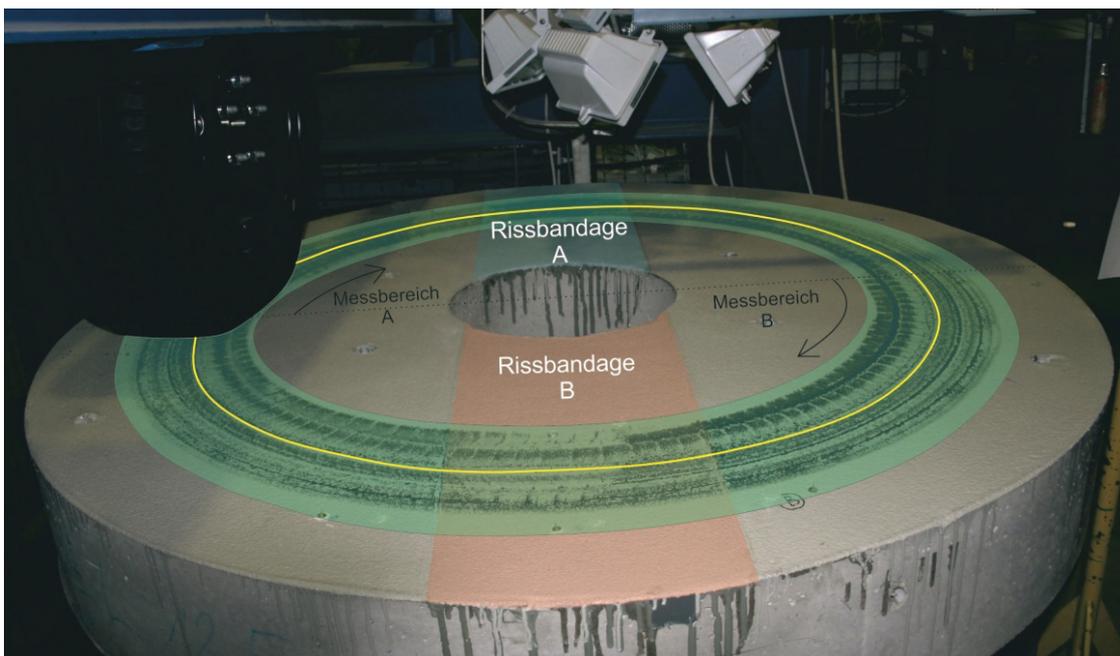
Abbildung 3.21: Darstellung der Messbereiche

Es wurden Rissbandagen, rissüberbrückende Systeme sowie der Verschleiß an Deckversiegelungen untersucht. Die beiden Rissbandagen auf einem Probekörper wurden getrennt voneinander mit dem Laser aufgenommen (Abbildung 3.21). Die gelbe Linie stellt dabei die Messlinie dar, die für die Auswertung herangezogen wurde.

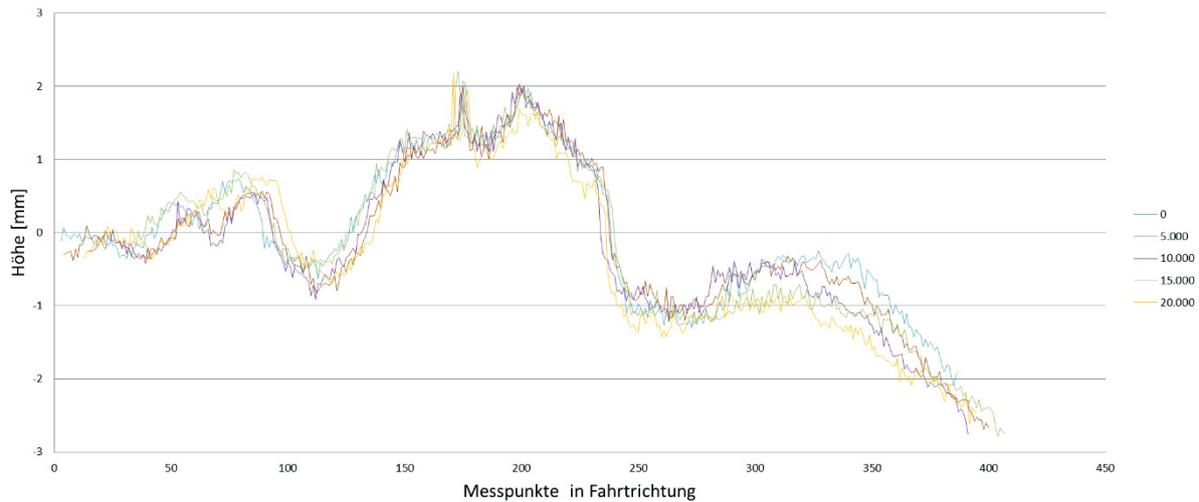
Abbildung 3.22 Verschleißauswertung Probekörper I Rissbandage A

In den nachfolgenden Abbildungen ist die Auswertung des Probekörpers I mit Rissbandage der Messbereiche A und B dargestellt (Abbildung 3.22 und Abbildung 3.23). Auf der x-Achse sind in einem gleichmäßigen Abstand 400 Messpunkte (in diesem Fall) auf 0,75 m entlang der Messspur der Laufspur des Rades (Halbkreis) dargestellt. Es ist deutlich zu erkennen, dass es weder bei Rissbandage A noch bei Rissbandage B zu einem Verschleiß kommt. Auch an den Übergängen vom OS 8-System zur Rissbandage konnte kein Verschleiß dokumentiert werden.

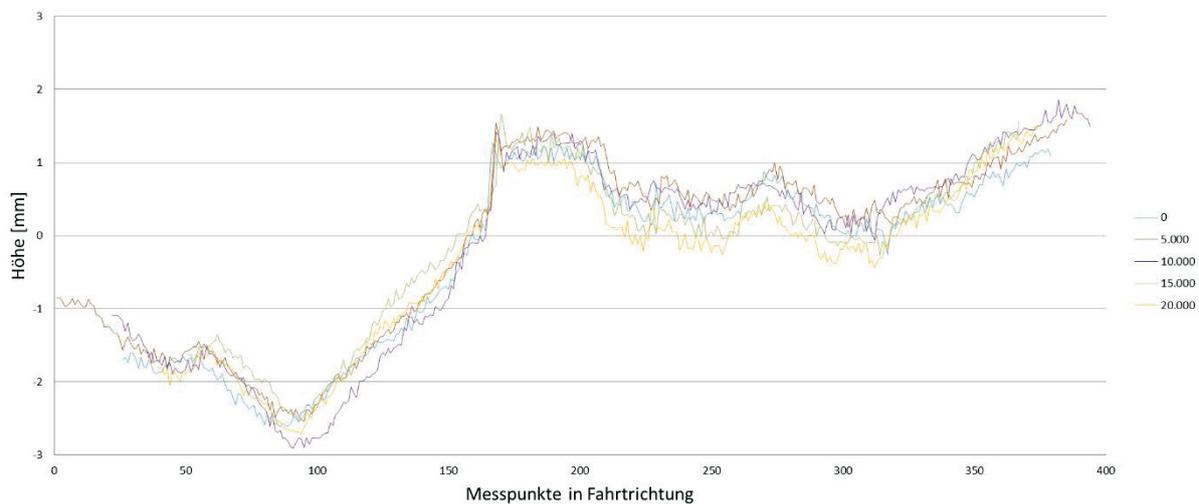
Abbildung 3.23 Verschleißauswertung Probekörper I Rissbandage B

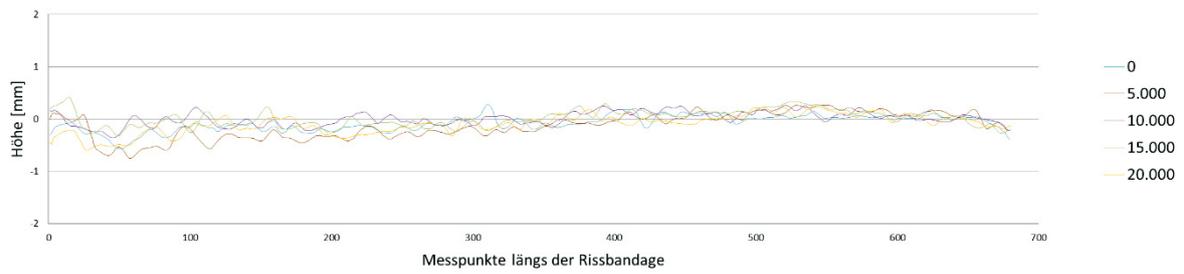
Abbildung 3.24 Verschleißauswertung Probekörper I Rissbandage A längs

Auch längs der Rissbandage konnte im überfahrenen Bereich kein Verschleiß dokumentiert werden, wie aus der Abbildung 3.24 und Abbildung 3.25 hervorgeht.

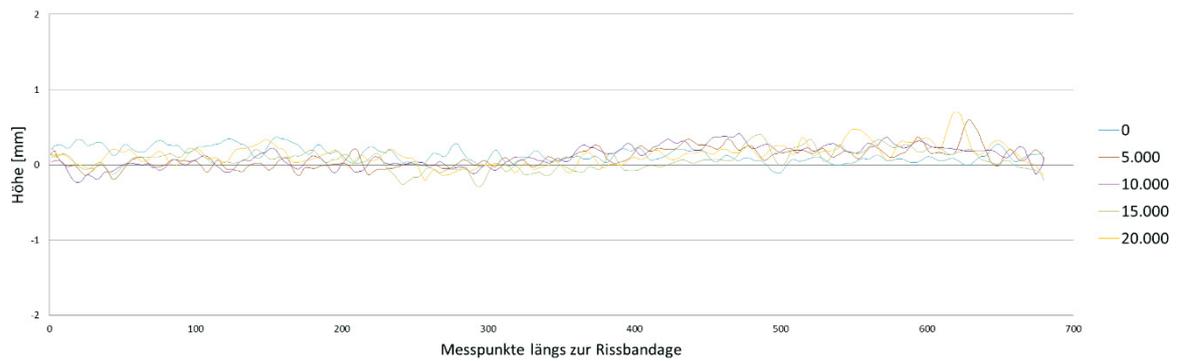
Abbildung 3.25 Verschleißauswertung Probekörper I Rissbandage B längs

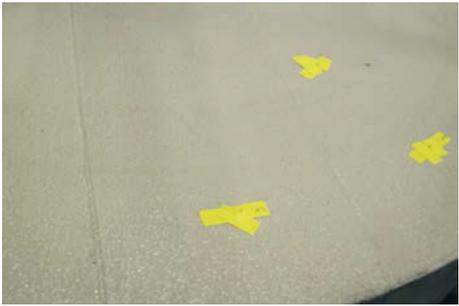
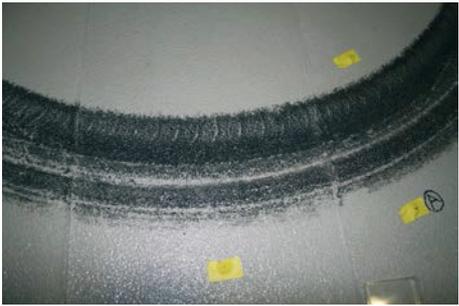
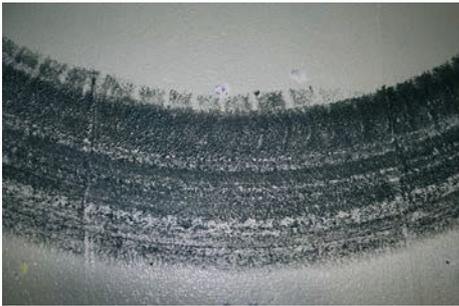
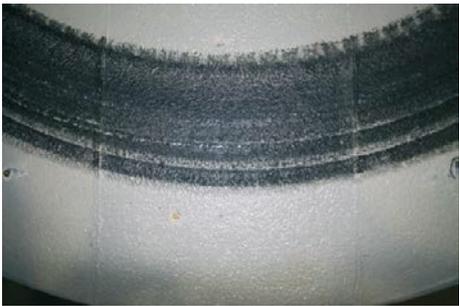
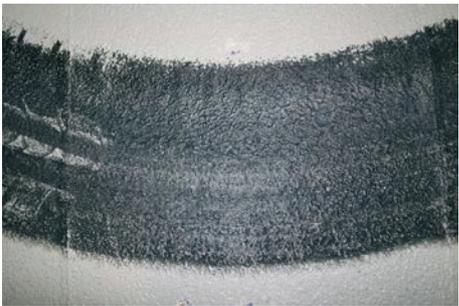
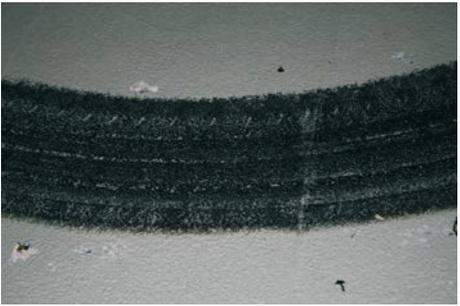
Tabelle 3.4: Foto-Dokumentation Probekörper I

Die zugehörige Foto-Dokumentation kann Tabelle 3.4 entnommen werden. Auffällig ist der hohe Reifen-Abrieb, der an der Oberfläche des Beschichtungssystem haftet.

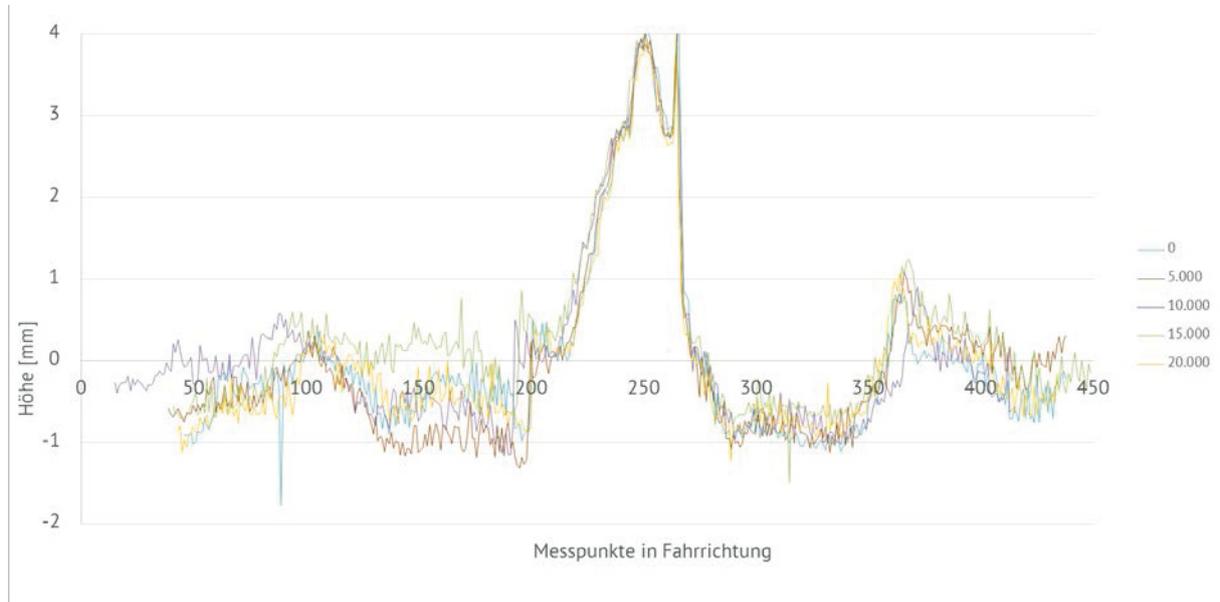
Abbildung 3.26 Verschleißauswertung Probekörper II Rissbandage A

Probekörper II weist ein OS 11a-System auf, welches mit einer Rissbandage appliziert wurde. Diese wurde nicht bündig mit dem restlichen Beschichtungssystem appliziert (siehe Abbildung 3.26 und Abbildung 3.27).

An den An- und Abfahrkanten der Rissbandagen ist der Verschleiß aufgrund der Höhendifferenz entstanden. Dies ist auch in der anschließenden Foto-Dokumentation ersichtlich (Tabelle 3.5).

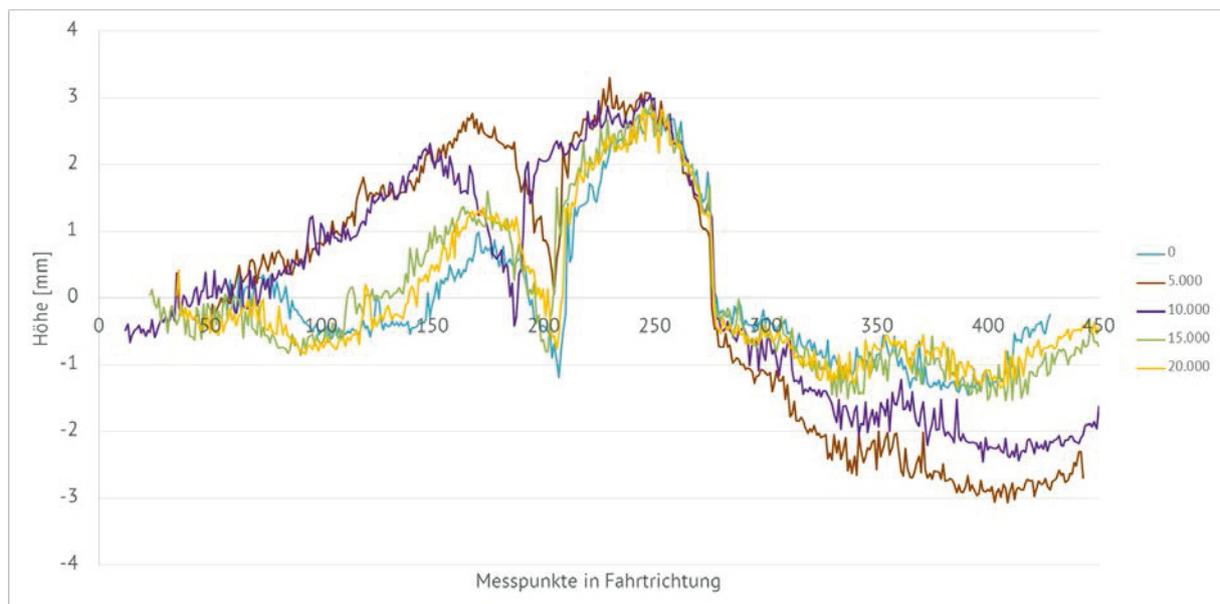
Abbildung 3.27 Verschleißauswertung Probekörper II Rissbandage B

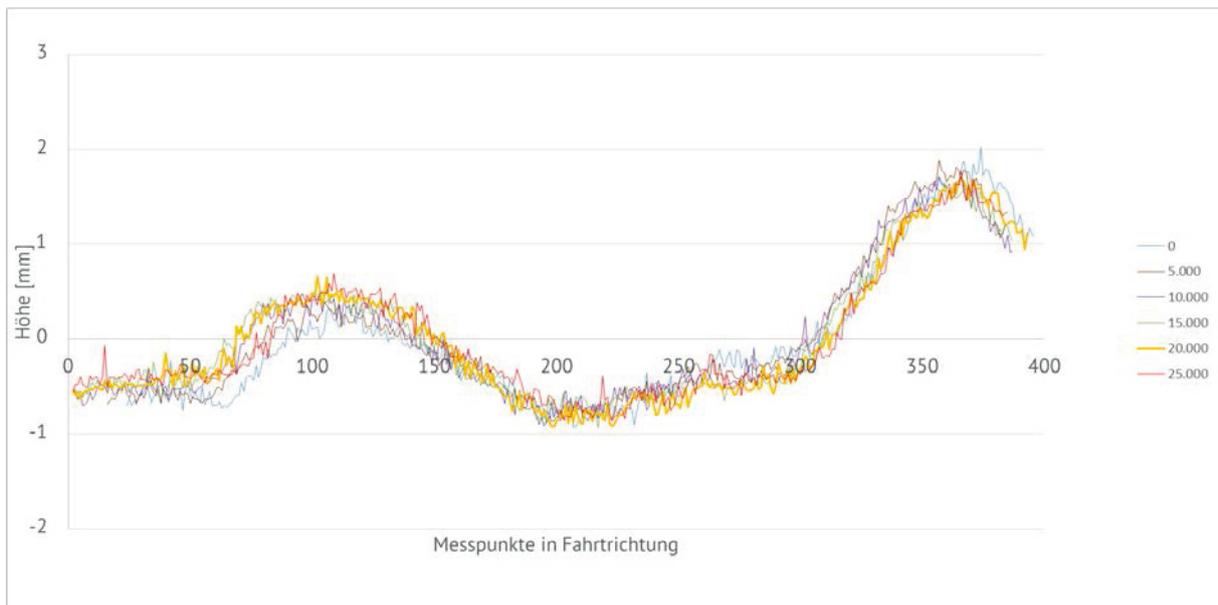
Abbildung 3.28 Verschleißauswertung Probekörper III Messbereich A

Bei Probekörper III handelt es sich um ein rissüberbrückendes OS 11b-System. Nach ca. 6.000 Überfahrten hat sich ein Loch in der Lauffläche des Rades an der Deckversiegelung und Verschleißschicht des OS-Systems gebildet, das sich über die weiteren Zyklen weitete. An der Stelle des gebildeten Lochs war im Vorfeld eine leichte Aufwölbung durch einen dickeren Auftrag von Quarzsand vorhanden. Weiterhin kam es zu Kornausbrüchen an anderen Stellen. Die graphische Verschleißauswertung ist in Abbildung 3.28 und Abbildung 3.29 dargestellt. Das entstandene Loch ist im Messbereich B wie auch in Abbildung 3.30 deutlich erkennbar.

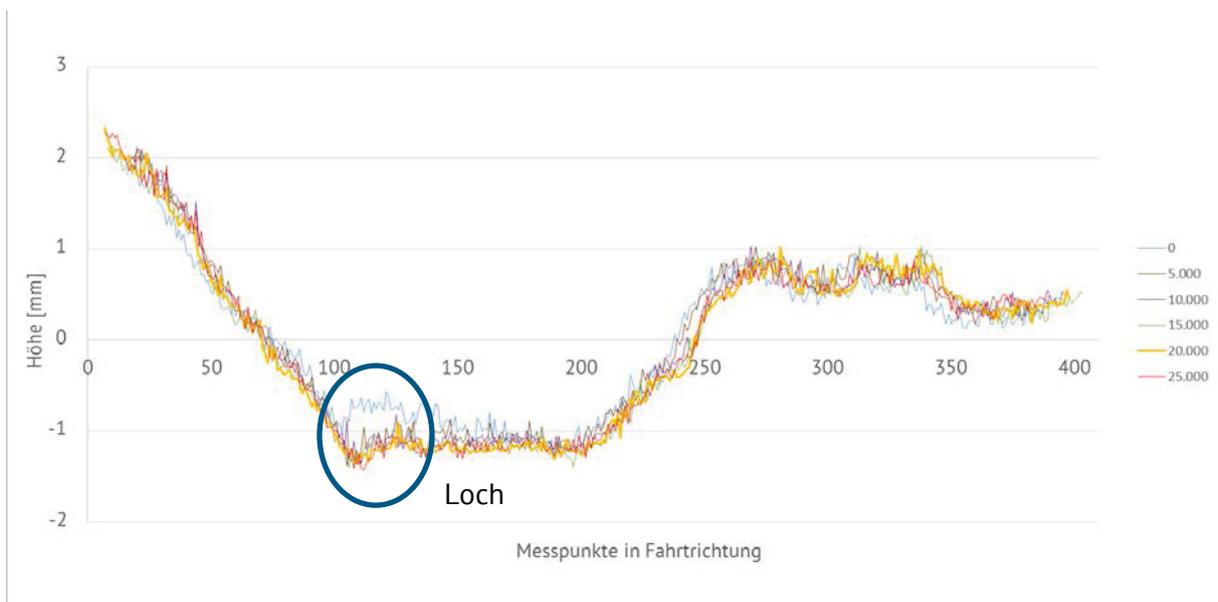
Abbildung 3.29 Verschleißauswertung Probekörper III Messbereich B

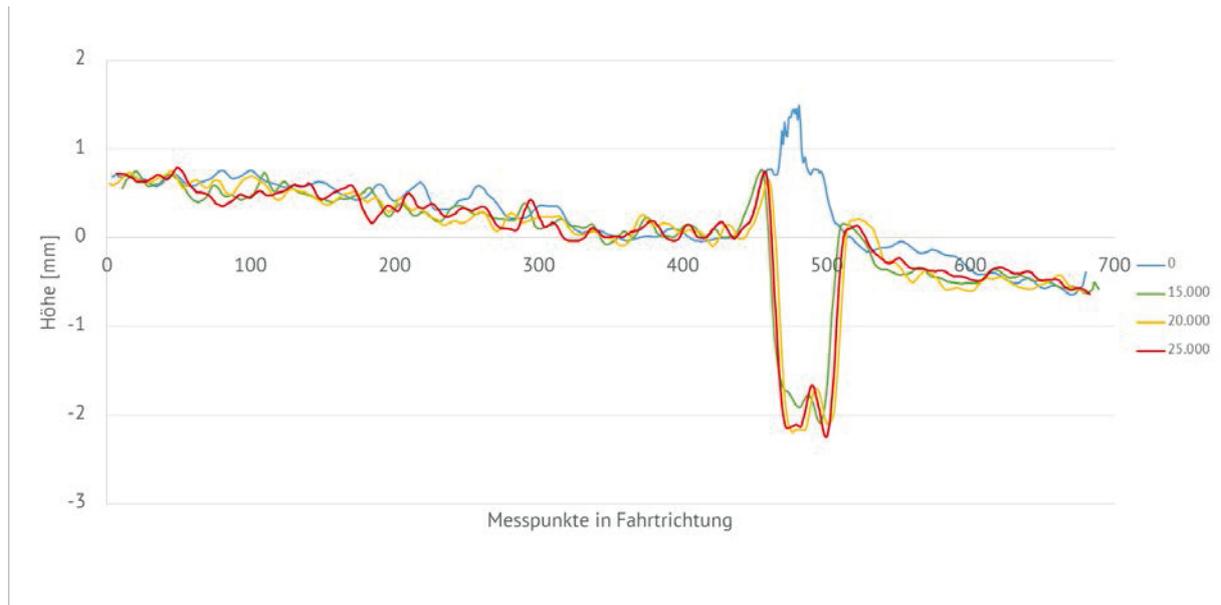
Abbildung 3.30 Dokumentation Loch Probekörper III

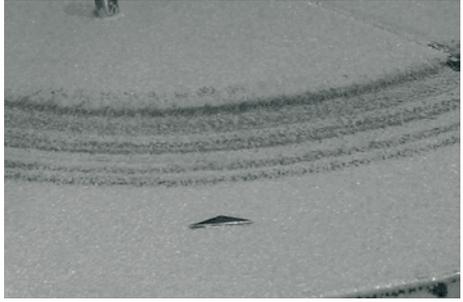
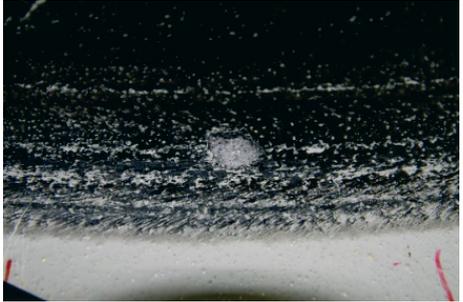
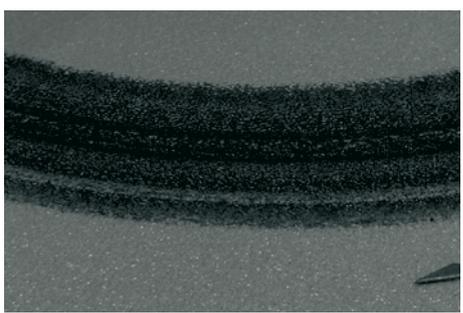
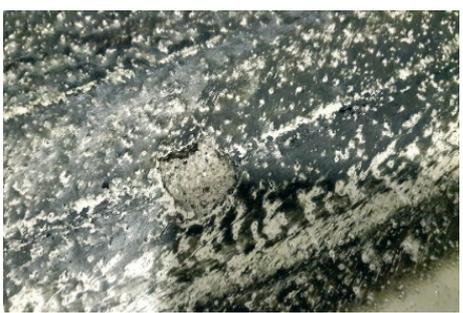
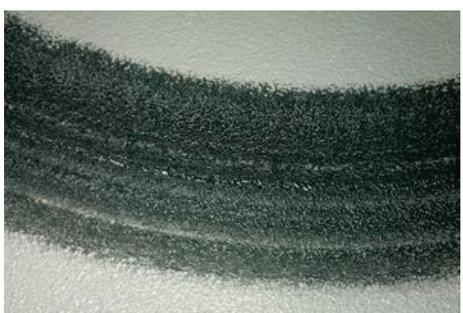
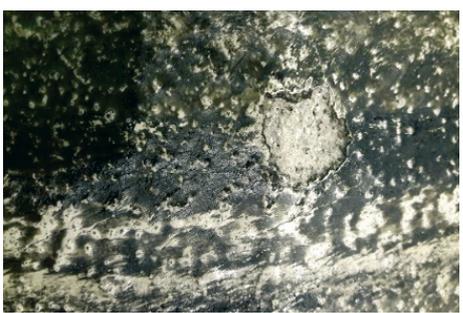
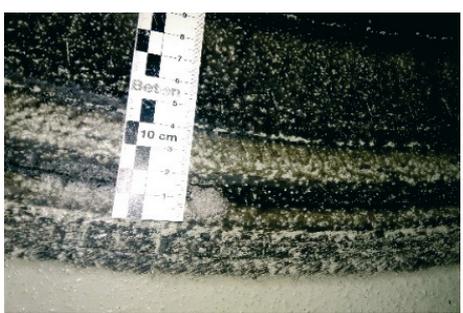
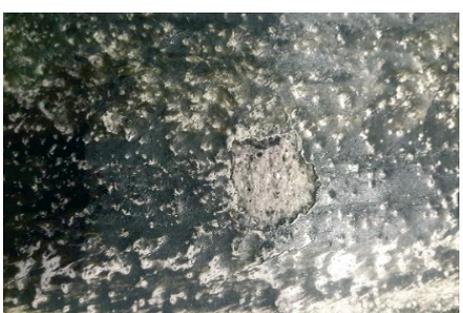
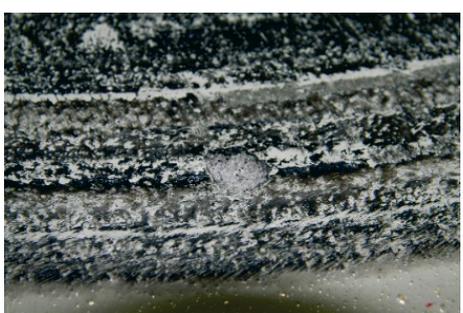
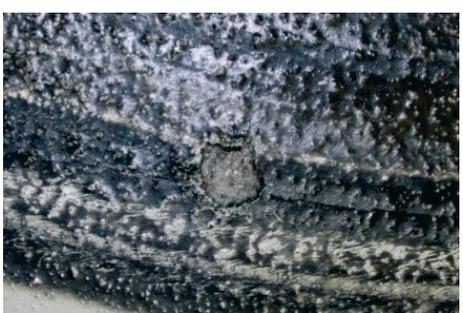
Tabelle 3.6 Foto-Dokumentation Probekörper III

Ebenfalls wird das entstandene Loch deutlich in der Foto-Dokumentation (Tabelle 3.6).

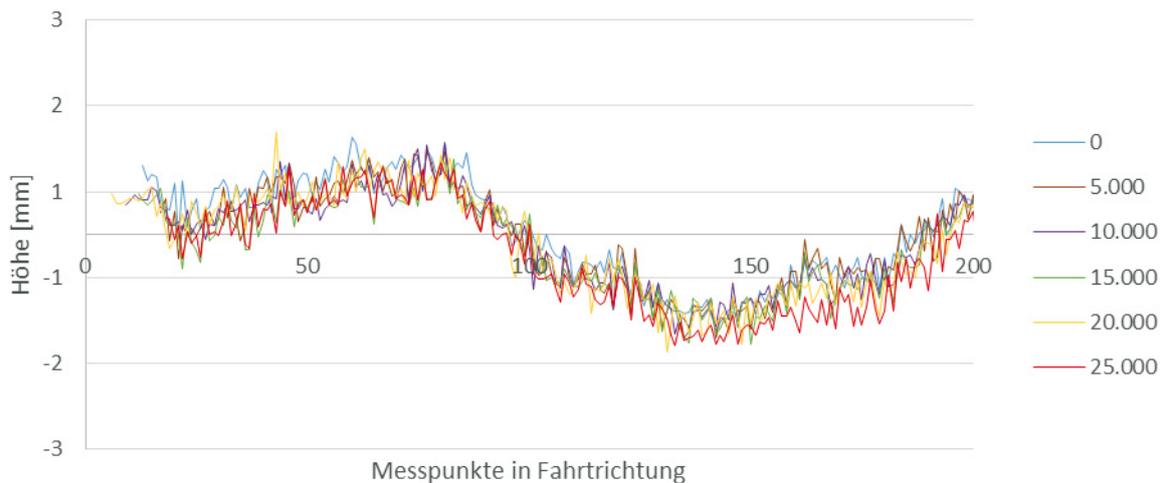
Abbildung 3.31 Verschleißauswertung OS 8 ohne Deckversiegelung

In Abbildung 3.31 ist die Verschleißauswertung des OS 8-Systems ohne Deckversiegelung dargestellt. Über die 25.000 Zyklen konnte nur ein geringer Verschleiß bis maximal 0,2 mm festgestellt werden.

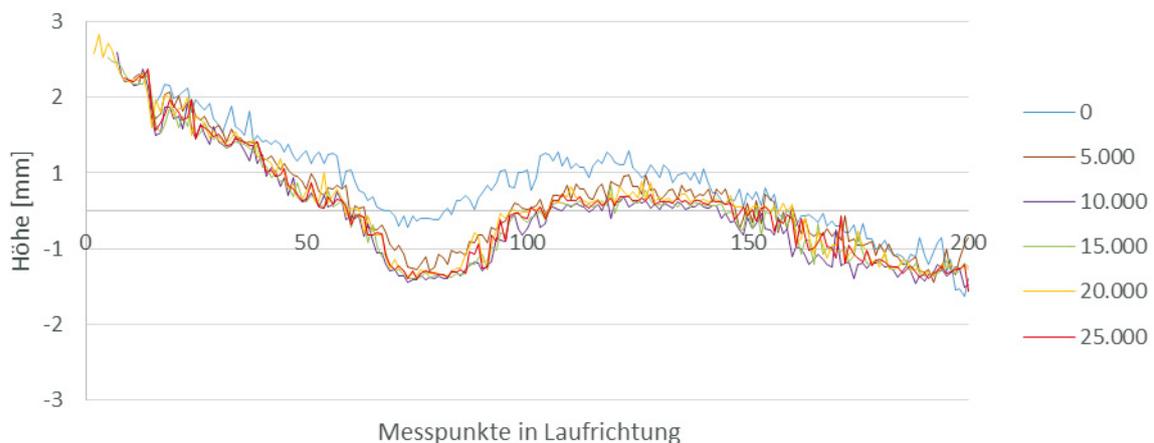
Abbildung 3.32 Verschleißauswertung OS 8 mit Deckversiegelung

Bei dem korrespondieren Viertel mit Deckversiegelung (Abbildung 3.32) wurde ein größerer Verschleiß bestimmt. Die Deckversiegelung wurde zum Teil abgefahren, sodass ein Verschleiß von bis zu 0,5 mm dokumentiert wurde.

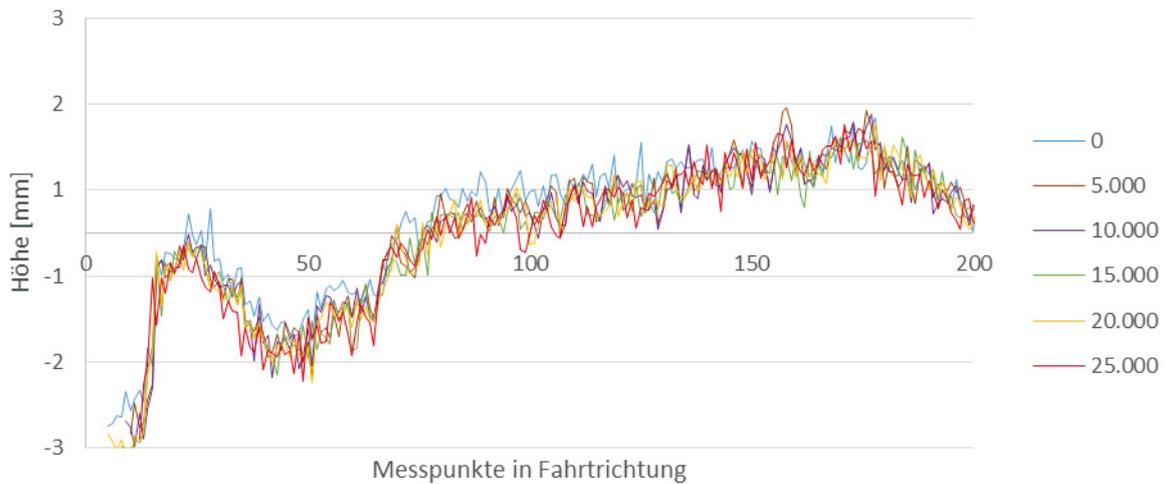
Abbildung 3.33 Verschleißauswertung OS 11b ohne Deckversiegelung

Das OS 11b-System war ein sehr verschleißbares System, weder ohne noch mit Deckversiegelung konnte ein nennenswerter Abrieb der Beschichtung festgestellt werden (siehe auch Abbildung 3.33 und Abbildung 3.34)
