Wolfgang Breit, Eva-Maria Ladner

**Dauerhaftigkeit von riss-
überbrückungsfähigen
Beschichtungssystemen unter
realitätsnaher Beanspruchung**

F 3021

ENDBERICHT

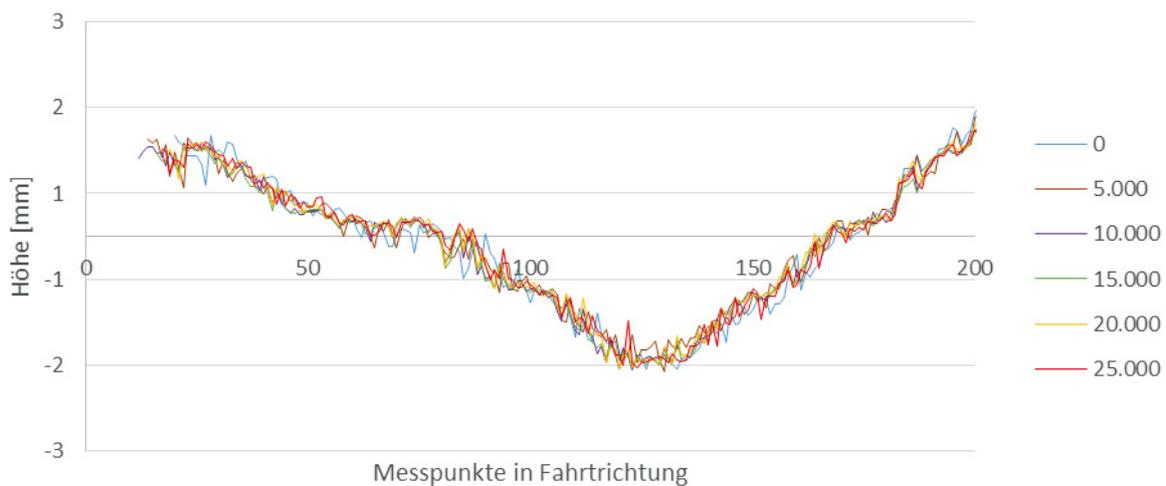
Abbildung 3.34 Verschleißauswertung OS 11b mit Deckversiegelung

Das OS 11b-System war ein sehr verschleißbares System, weder ohne noch mit Deckversiegelung konnte ein nennenswerter Abrieb der Beschichtung festgestellt werden (siehe auch Abbildung 3.33 und Abbildung 3.34)

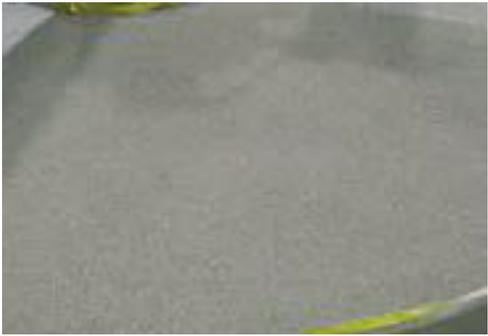
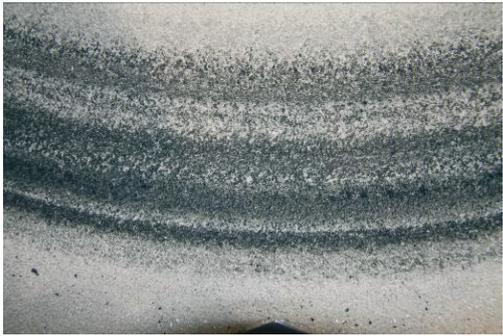
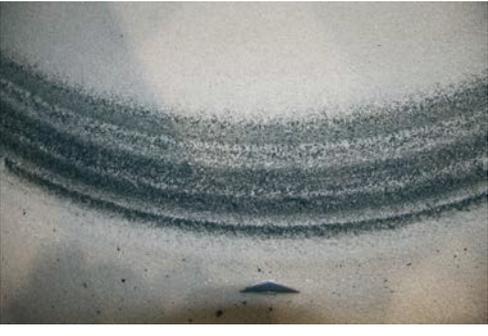
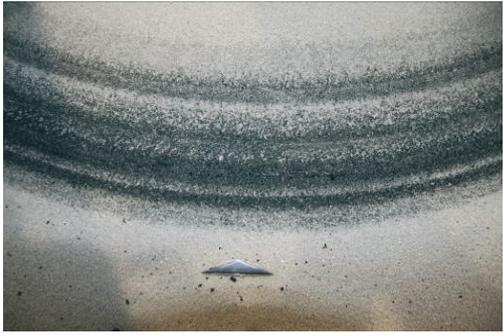
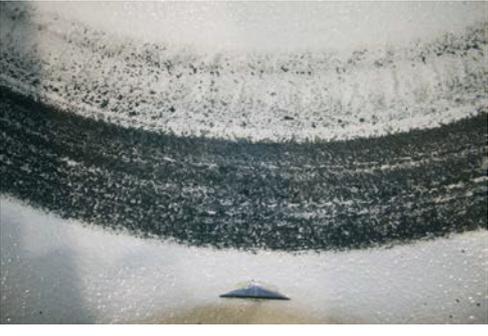
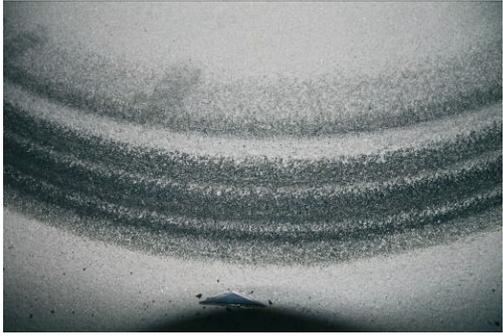
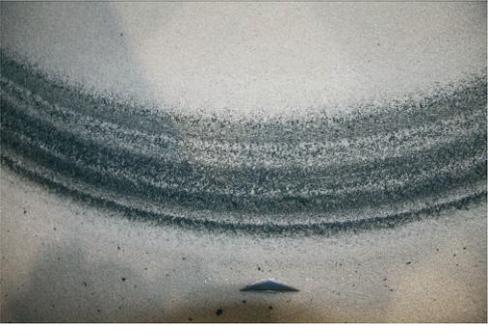
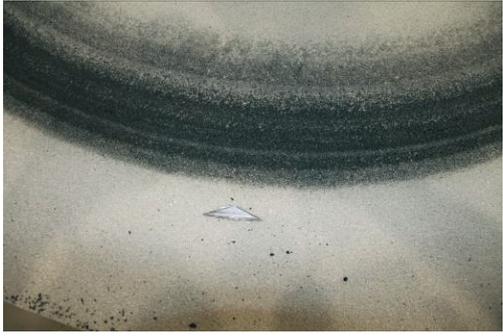
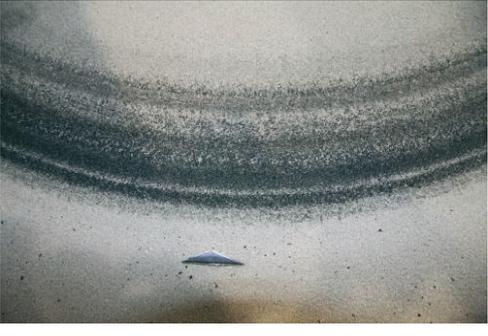
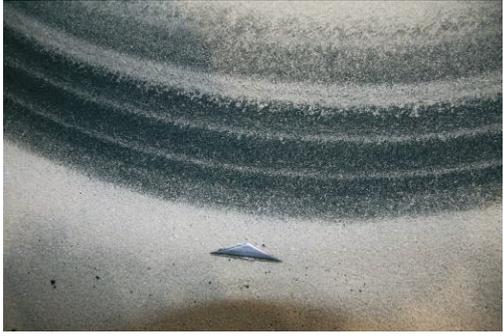
Tabelle 3.7 Foto-Dokumentation Probekörper IV (OS 8) ohne Deckversiegelung

Die zugehörige Foto-Dokumentation kann den nachfolgenden Tabellen entnommen werden (Tabelle 3.7 bis Tabelle 3.10).

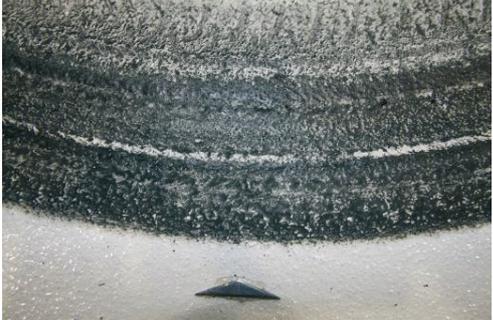
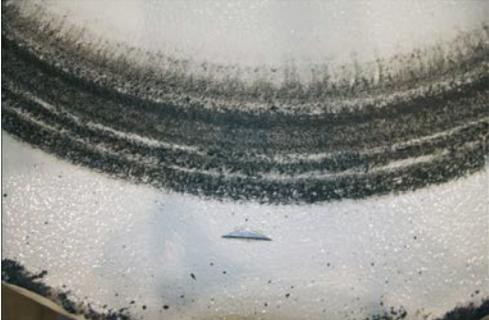
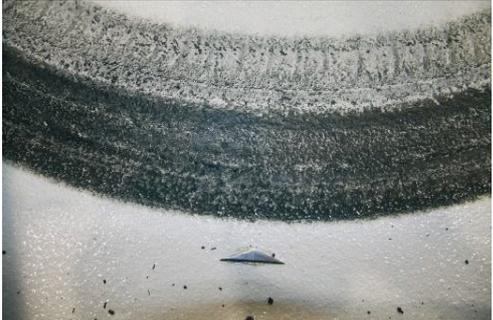
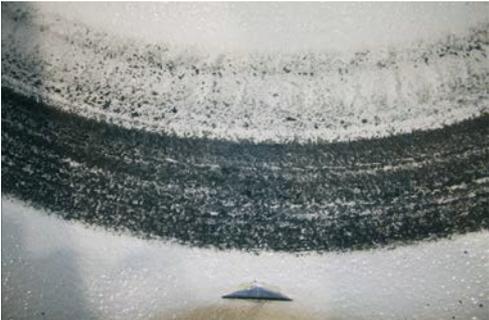
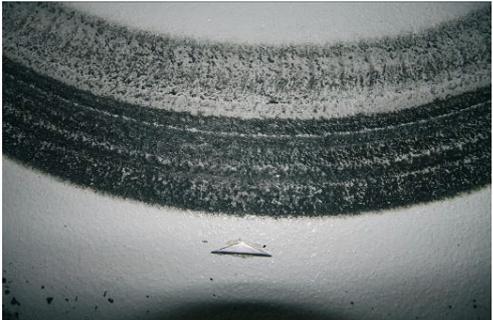
Tabelle 3.8 Foto-Dokumentation Probekörper IV (OS 8) mit Deckversiegelung

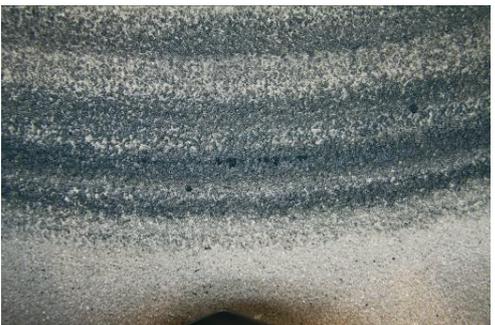
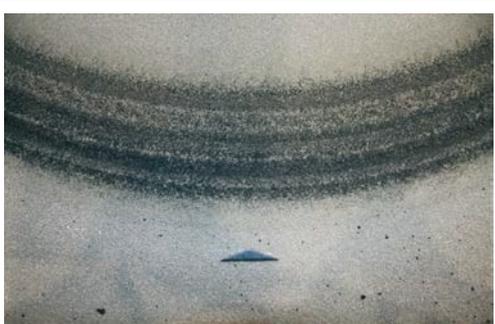
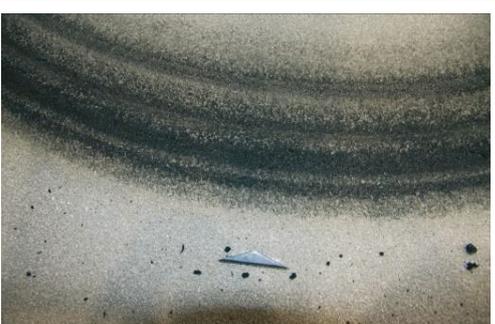
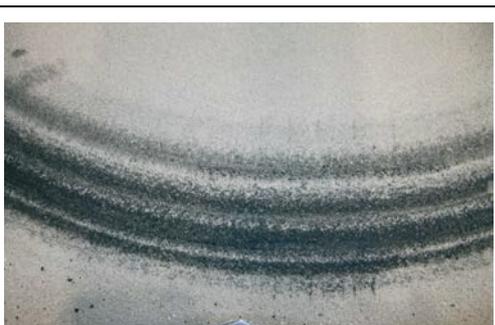
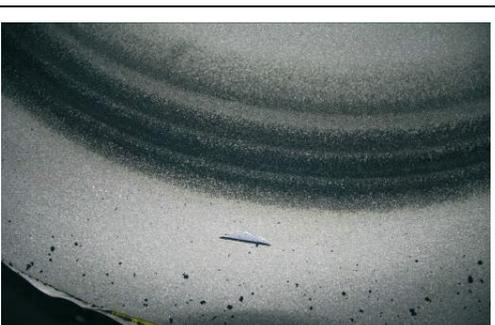
Tabelle 3.10 Foto-Dokumentation Probekörper IV OS 11b mit Deckversiegelung

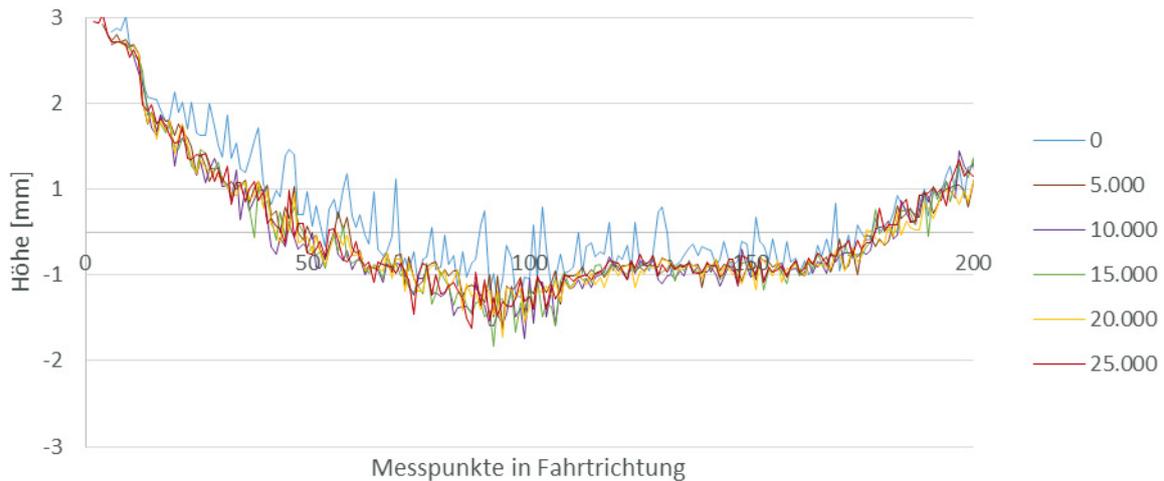
Abbildung 3.35 zeigt die Verschleißauswertung des OS 11.a1-Systems ohne Deckversiegelung. Deutlich zu erkennen ist die raue Oberfläche der Quarzkörner, die zunächst abgefahren wird. Anschließend ist die Oberfläche „nivelliert“ und es kam zu keinem weiteren Verschleiß.

Abbildung 3.35 Verschleißauswertung OS 11.a1 ohne Deckversiegelung

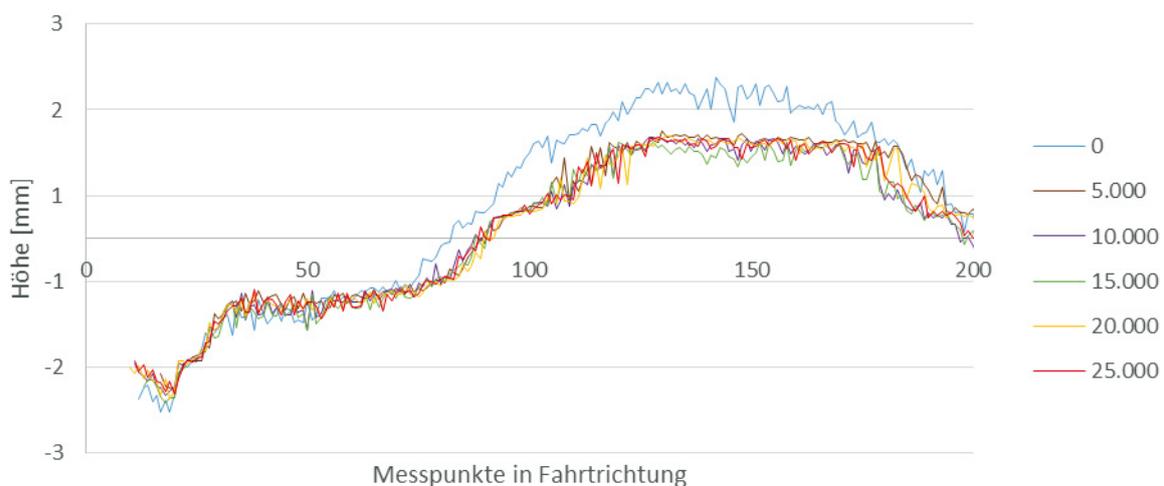
Ähnlich zu dem OS 8-System des Probekörpers IV verschliss die Deckversiegelung hier stärker (Abbildung 3.36). Nach dem Abrieb der Deckversiegelung fand kein weiterer (bis zu 0,5 mm), nennenswerter Verschleiß statt.

Abbildung 3.36 Verschleißauswertung OS 11.a1 mit Deckversiegelung

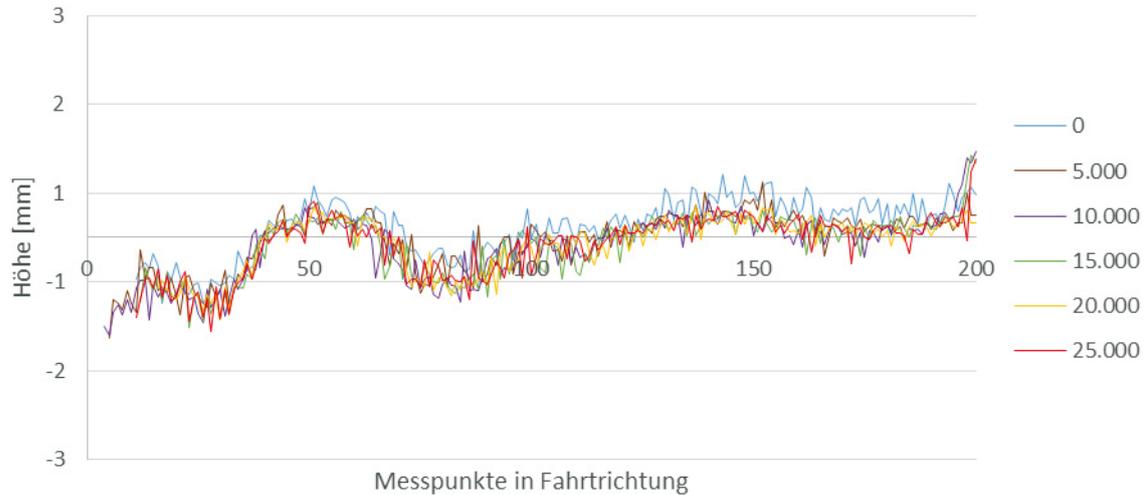
Ohne wie mit Deckversiegelung wurde bei dem OS 11.a2-System kein nennenswerter Verschleiß dokumentiert. Die Deckversiegelung haftet hier deutlich besser (vgl. Abbildung 3.37 und Abbildung 3.38)

Abbildung 3.37 Verschleißauswertung OS 11.a2 ohne Deckversiegelung

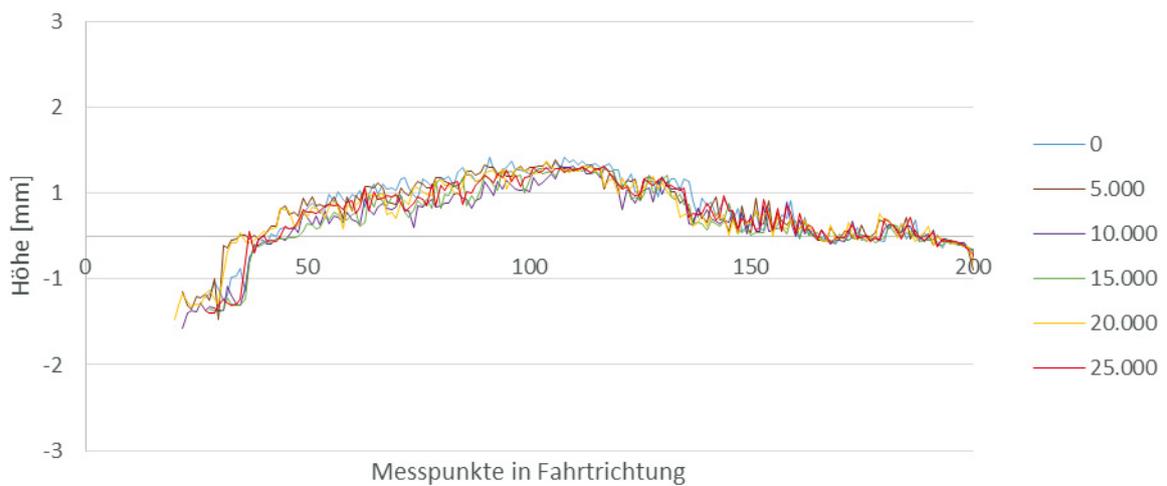
Abbildung 3.38 Verschleißauswertung OS 11.a2 mit Deckversiegelung

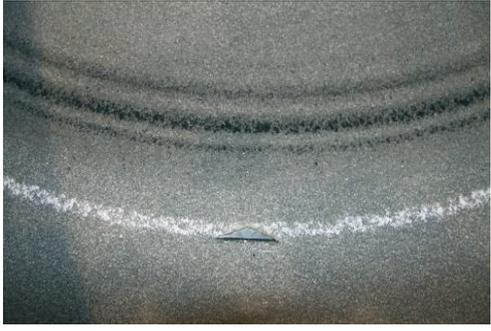
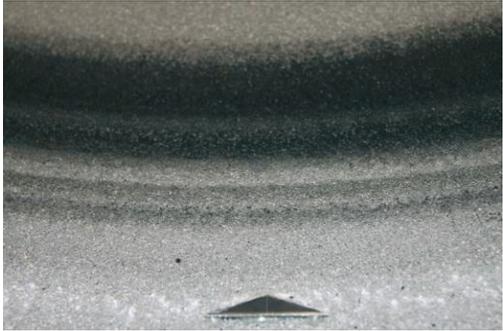
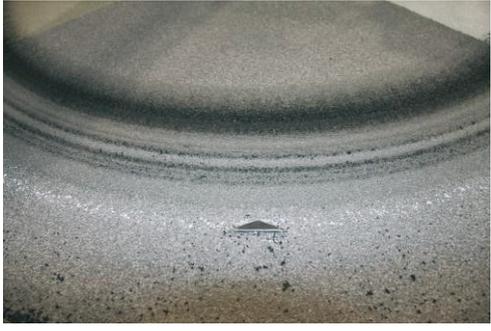
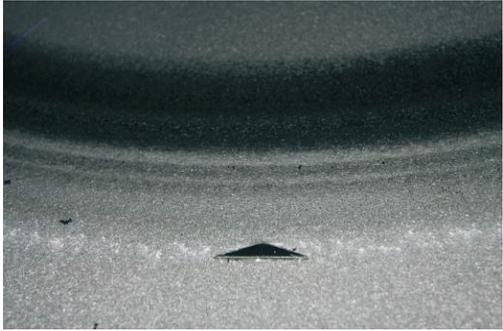
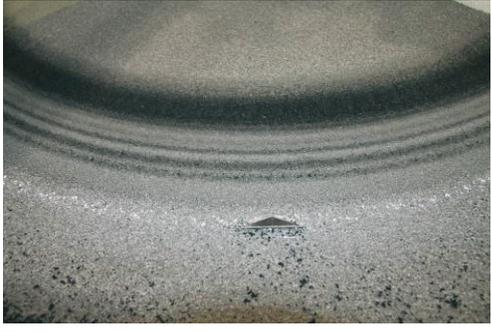
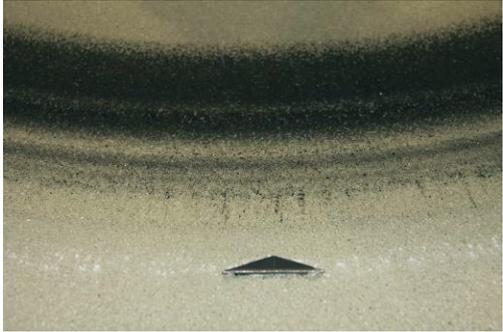
Tabelle 3.11 Foto-Dokumentation Probekörper VI OS 11.a1 ohne Deckversiegelung

Die zugehörige Foto-Dokumentation kann den nachfolgenden Tabellen entnommen werden (Tabelle 3.11 und Tabelle 3.14)

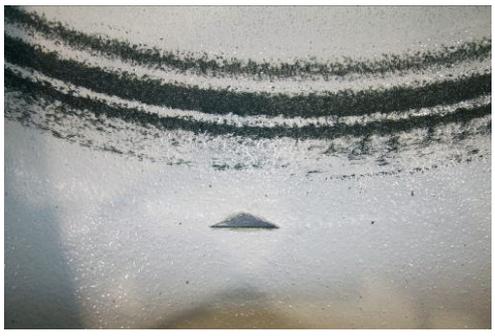
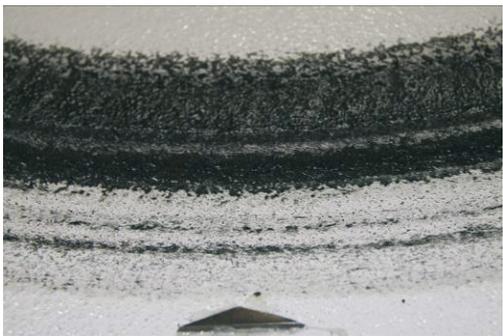
Tabelle 3.12 Foto-Dokumentation Probekörper VI OS 11.a1 mit Deckversiegelung

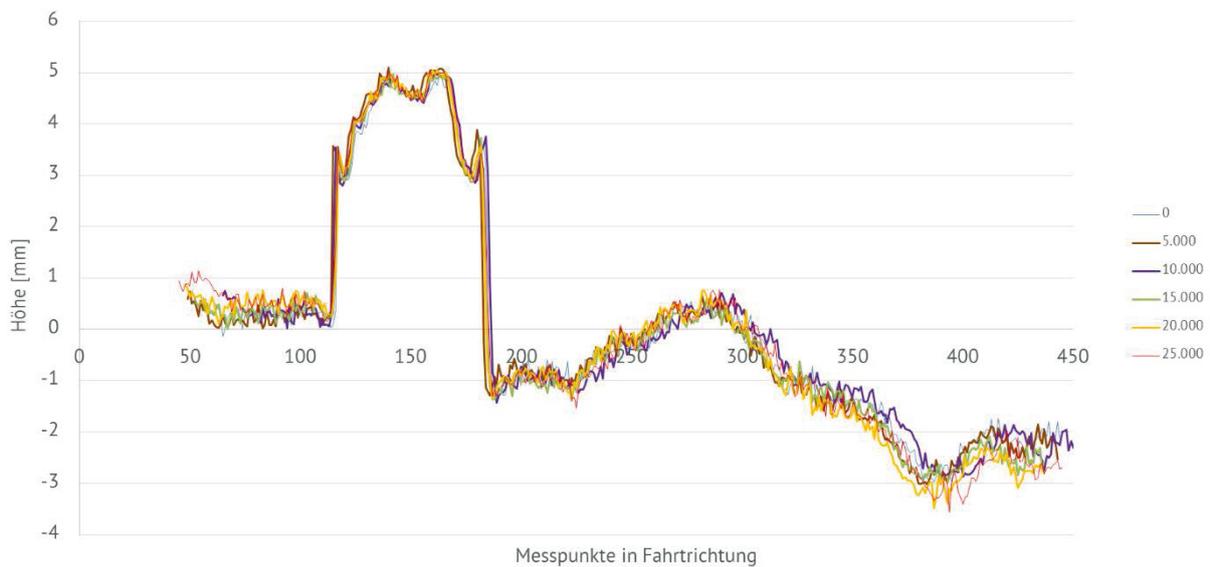
Abbildung 3.39 Verschleißauswertung Probekörper VI Rissbandage A

Auf den Grundkörper VI wurde ein weiteres OS 11b-System appliziert, das mit einer Rissbandage beschichtet wurde. Innerhalb des Beschichtungssystems konnte auf Probekörper VI kein Verschleiß dokumentiert werden (Abbildung 3.39 und +

Abbildung 3.40). Auffällig war aufgrund der erhöht applizierten Rissbandage (herstellerseitig), dass die Deckversiegelung an der An- bzw. Abfahrkannte abgefahren wurde. Die zugehörige Foto-Dokumentation kann Tabelle 3.15 entnommen werden.

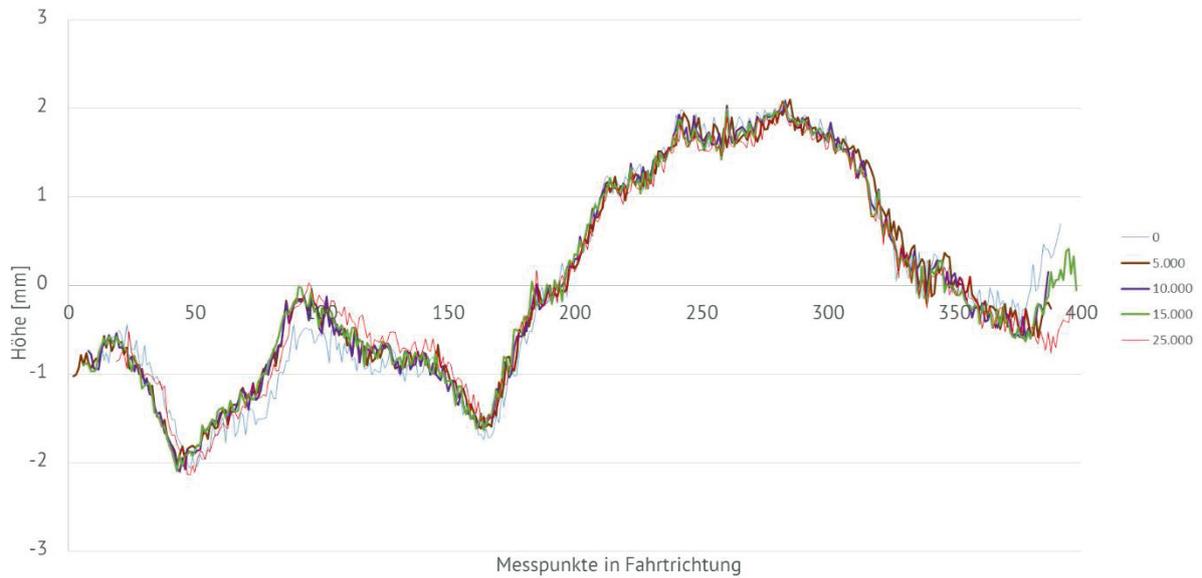
Abbildung 3.41 Verschleißauswertung Probekörper VII Messbereich A

Bei Probekörper VII handelt es sich um ein OS 11b-System. Erste Verschleißschäden traten nach 15.000 Zyklen auf. Kleine Korngruppen sind dabei ausgebrochen. Die zugehörige Verschleißauswertung kann Abbildung 3.41 und Abbildung 3.42 entnommen werden.

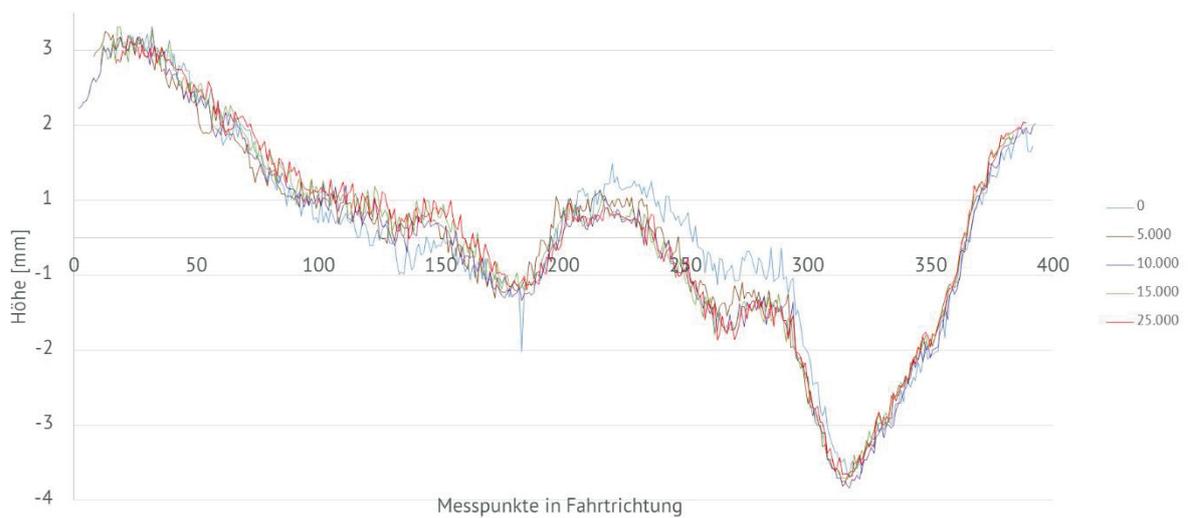
Abbildung 3.42 Verschleißauswertung Probekörper VII Messbereich B

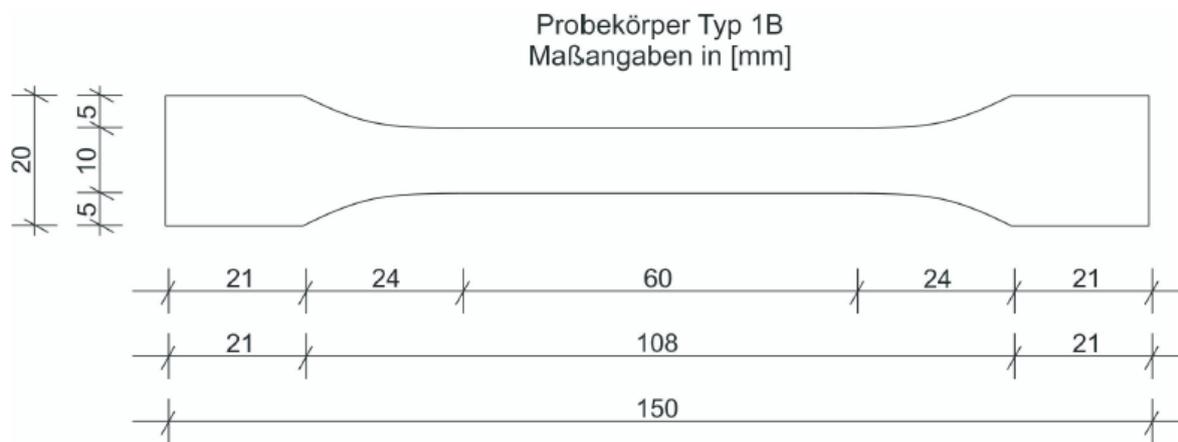
Abbildung 3.43 Zugprobe nach DIN EN ISO 527-2 [19]

An den Einzelkomponenten von Oberflächenschutzsystem wurden die Materialparameter bestimmt. Diese sind vor allem für die Bestimmung und Auswertung des Verschleißverhaltens von Oberflächenschutzsystemen von Bedeutung. An Zugproben des Typs 1B (Abbildung 3.43) nach DIN EN ISO 527-2 [19] wurden sowohl die Zugmodule (E-Module) wie auch die Zugfestigkeit, Bruchspannung, Dehnung bei Zugfestigkeit und die Bruchdehnung bestimmt. Lagerungsbedingungen wie auch Prüfgeschwindigkeiten wurden dabei variiert.

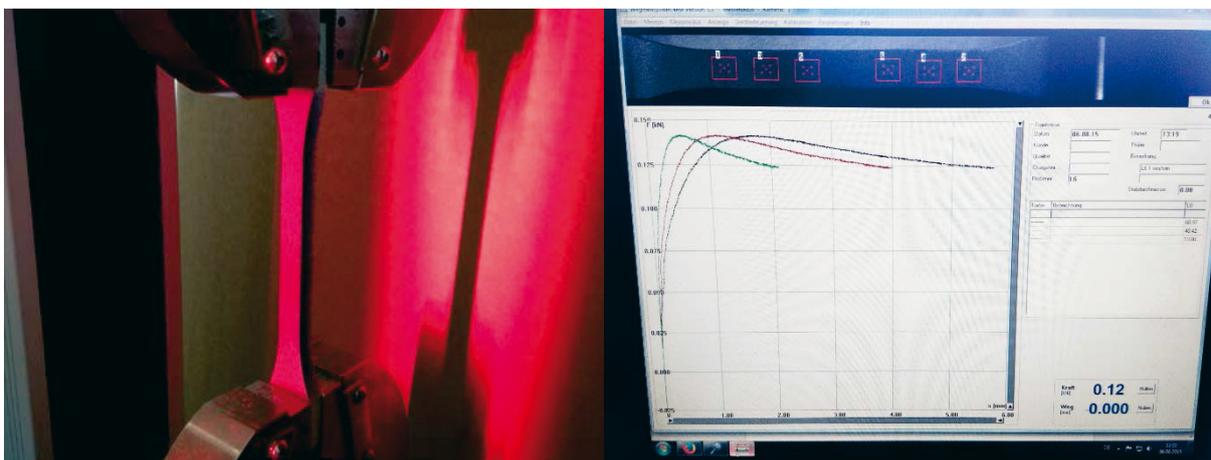
Abbildung 3.44 Eingespannte Zugprobe (links) und Kraft-Verlängerungsdiagramm (rechts)

Bei jeder Probe wurden drei Punktepaare festgelegt, sodass schon während der Prüfung ein Kraft-Verlängerungsdiagramm dargestellt werden kann (siehe Abbildung 3.44). Die Punktepaare haben vor Versuchsbeginn Abstände von 20 mm, 40 mm und 60 mm. Die Prüfung der Zugproben erfolgte grundsätzlich bis zum Versagen einer Probe. Bei hochelastischen Proben war dies nicht immer möglich, das Zugmodul konnte trotzdem bestimmt werden, da dieses in einem kleineren Dehnungsbereich ermittelt wurde.

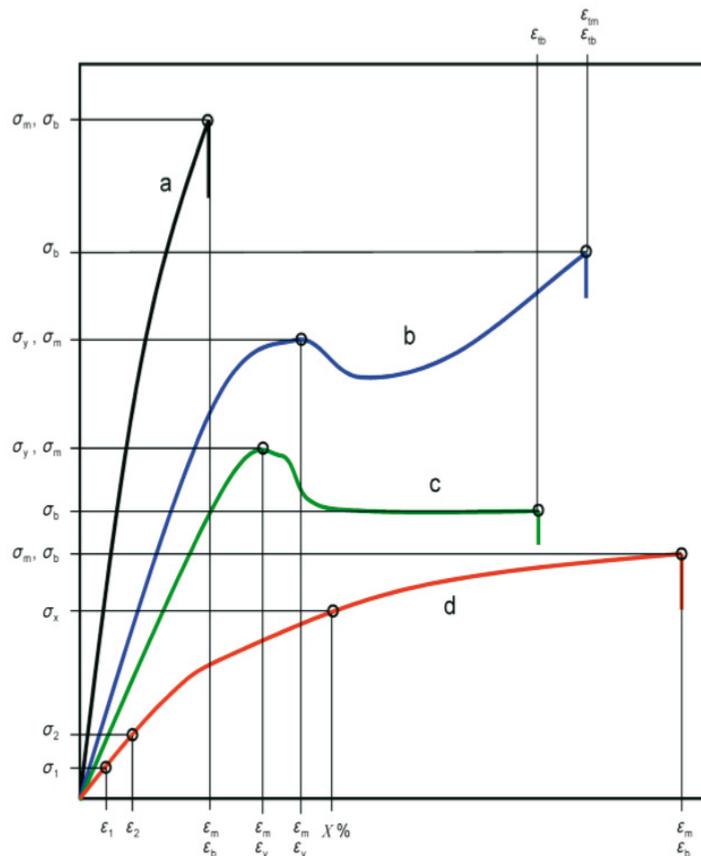
Abbildung 3.45 Typische Spannungs-/Dehnungskurven

In DIN EN ISO 527-1 [20] sind vier typische Spannungs-Dehnungskurven von elastischen Werkstoffen (Abbildung 3.45) dargestellt. Werkstoff a ist ein spröder Werkstoff, der bereits bei niedrigen Dehnungen versagt. Kurven b und c sind beides zähe Werkstoffe mit Streckpunkt und Kurve d ist ebenfalls ein zäher Werkstoff ohne Streckpunkt. Die Zugfestigkeit wird immer am ersten Spannungsmaximum bestimmt.

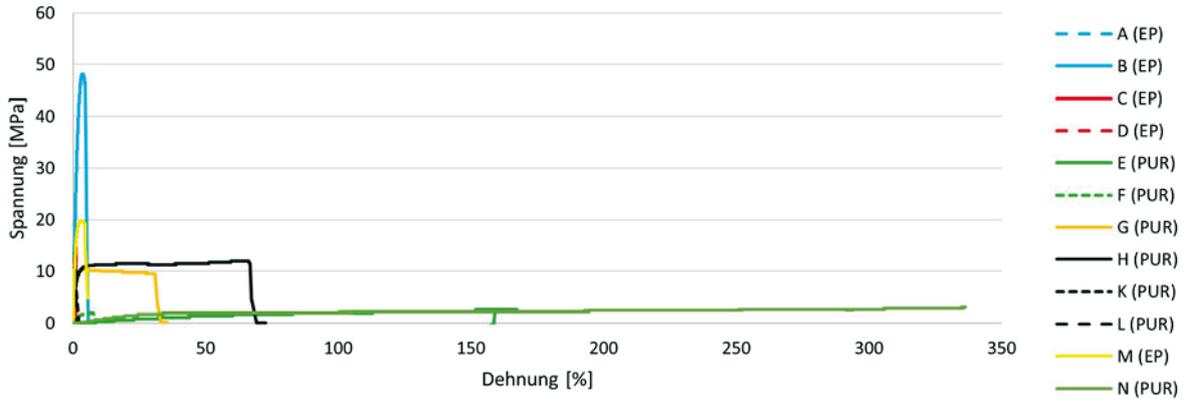
Abbildung 3.46 Spannungs-Dehnungskurven der Zugproben bei Normalklima und einer Prüfgeschwindigkeit von 10 mm/min

Die Variation der durchgeführten Zugversuche und das unterschiedliche Materialverhalten wird deutlich in Abbildung 3.46. Die breite der verschiedenen Materialien wird dahingehend ersichtlich, dass nicht alle Werte ablesbar sind und diese zum Teil auch überlagert dargestellt sind. Während die Proben E, H und N ein elastisches Materialverhalten mit Dehnungswerten von über 50 % aufweisen und den gummiähnlichen Stoffen zuzuordnen sind, gehören die anderen Proben zu den spröden-glasartigen Kunststoffen. Auch diese können teilweise noch relativ große Dehnungen überstehen.

Bei den geprüften Materialien handelt es sich im Wesentlichen um Duroplaste. Ausnahmen sind hierbei die hochelastischen Polymere E und N, die den Elastomeren zuzuordnen sind. Diese fungieren bei den Oberflächenschutzsystemen als Schwimmschicht mit stark rissüberbrückenden Eigenschaften.

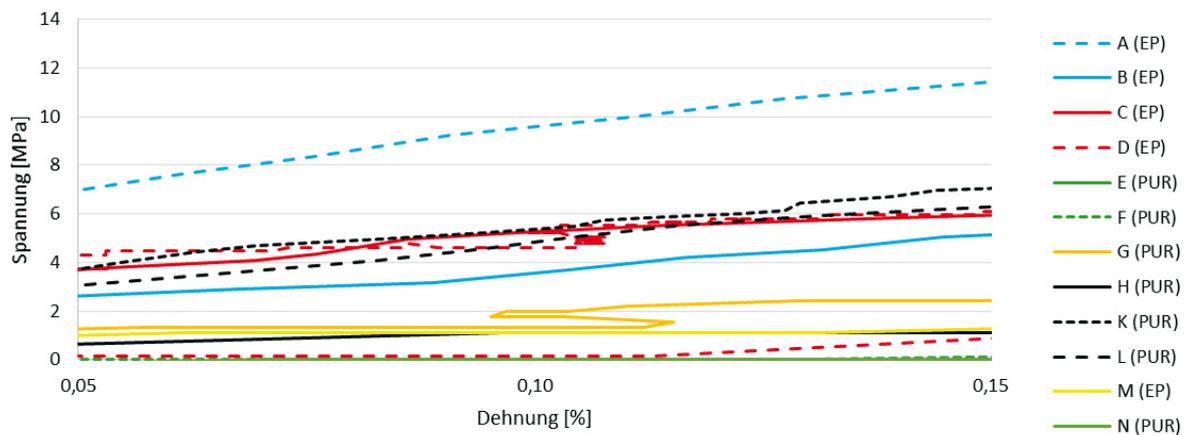
Abbildung 3.47 Spannungs-Dehnungs-Verläufe im Dehnungsbereich von 0,05 % bis 0,15 %

Die Steigung der Regressionsgerade im Dehnungsbereich von 0,05 % bis 0,25 % wird für die Bestimmung des Zugmoduls ersatzweise herangezogen. Dies begründet sich darin, dass Kunststoffe keinen linearen Bereich der Spannungs-Dehnungs-Kurve besitzen. In der nachfolgenden Abbildung 3.47 ist die Spannungs-Dehnungskurve für den Dehnbereich von 0,05 % bis 0,15 % angegeben. Die Proben wurden im Normalklima gelagert und mit einer Prüfgeschwindigkeit von 10 mm/min geprüft. In diesem Dehnungsbereich können kleine Ausreißer bereits zu Unregelmäßigkeiten führen.

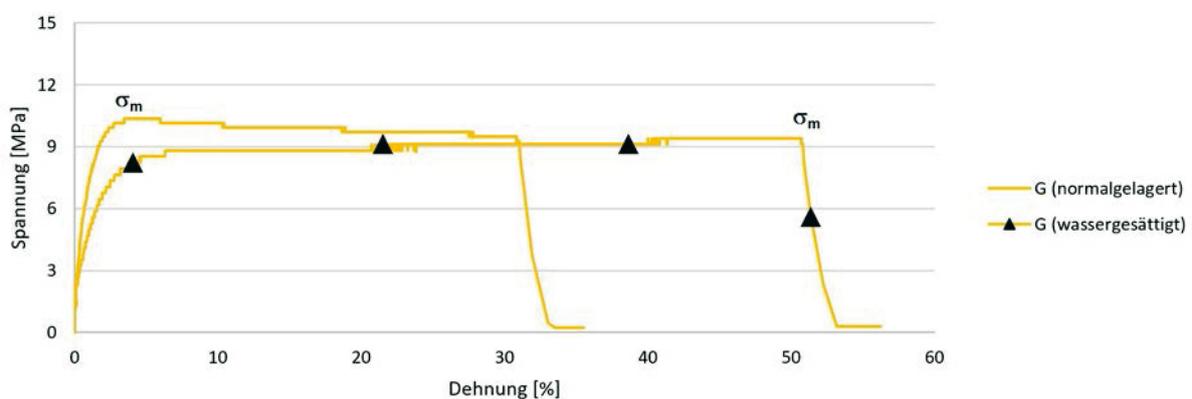
Abbildung 3.48 Zugfestigkeiten in Abhängigkeiten von der Lagerung bei einer Prüfgeschwindigkeit von 10 mm/min

Die Zugfestigkeit wurde am ersten Spannungsmaximum bestimmt. Dies bedeutet, dass es sich dabei um die Bruchspannung wie aber auch um die Streckspannung handeln kann. Die zugehörige Dehnung der Zugfestigkeit wurde ebenfalls bestimmt. Hier ist jedoch zu berücksichtigen, dass diese nur bedingt Aufschluss bzgl. der Dehnbarkeit der geprüften Materialien gibt. Deutlich wird dies in Abbildung 3.48. Das Spannungsmaximum wird bei der wassergesättigten Probe erst nach über 50 % der Dehnung erreicht während es bei der normalgelagerten bereits nach 5 % vorlag.

Analog zu den Zugmodulen verhält es sich mit der Zugfestigkeit. Die wassergesättigten Proben erreichen geringere Festigkeiten und mit höherer Geschwindigkeit werden höhere Festigkeiten erreicht. Die Dehnung der Zugfestigkeit nimmt erwartungsgemäß hingegen mit zunehmenden

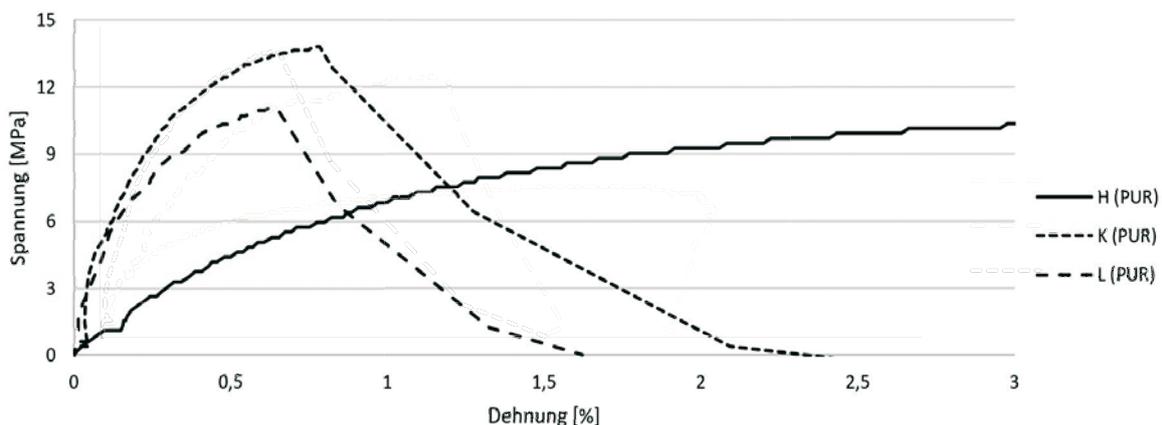
Abbildung 3.49 Spannungs-Dehnungskurve in Abhängigkeit von der Quarzsandverfüllung (normalgelagert, Prüfgeschwindigkeit 10 mm/min - H ohne Quarzsandfüllung, K abgestreut und verfüllt, L abgestreut)

Die Einstreuung von Quarzsand führt zu einer Gefügeänderung der Polymerstruktur. Dies hat einen wesentlichen Einfluss auf die Festigkeiten und Zugmodule. Der Quarzsand führte bei den Proben aus Epoxidharz zu höheren Zugmodulen (in Abbildung 3.49 Proben K und L) während die Proben ohne Quarzsand (Probe H) die höheren Festigkeiten aufwiesen. Dies wird deutlich ersichtlich anhand der anfänglichen Steigung in der Spannungs-Dehnungskurve (siehe Abbildung 3.49). Die Polyurethane verfügen ebenfalls über höhere Zugmodule, jedoch variieren die Festigkeiten nur marginal. Die zusätzliche Verfüllung führt zu einer weiteren Erhöhung des Zugmoduls.

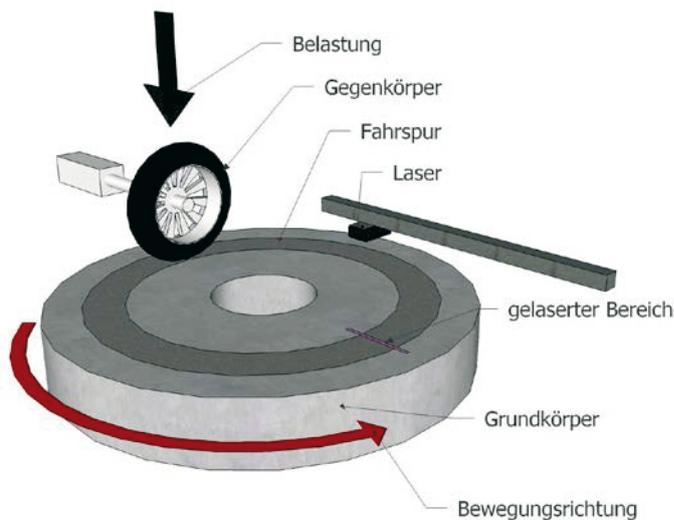
Abbildung 3.50 Driving Abrasion Test

Der Aufbau des Driving Abrasion Test ist in Abbildung 3.50 dargestellt. Die Dauerbelastung von Oberflächensystemen kann damit simuliert werden. Der Grundkörper ist der beschichtete Betonprobekörper mit einem Durchmesser von 1,50 m und einem Fahrspurradius von 0,5 m. Als Gegenkörper wird ein handelsüblicher PKW-Reifen mit einer Reifenbreite von 195 mm verwendet. Weitere Gegenkörper können ein Vulkollan- oder Polyamidrad sein. Schmutz und (chloridhaltige) Wasser, wie sie in der Realität anzutreffen sind, bleiben unbeachtet. Das Umgebungsmedium ist die Luft. Die Drehgeschwindigkeit des Grundkörpers kann variabel eingestellt werden und die Belastung des Reifens beträgt 4 kN. Geprüft werden die Probekörper mit bis zu 25.000 Zyklen. Neben Reibungskräften treten zusätzlich aufgrund der Kurvenfahrten ggf. noch Schub- und Scherkräfte auf.

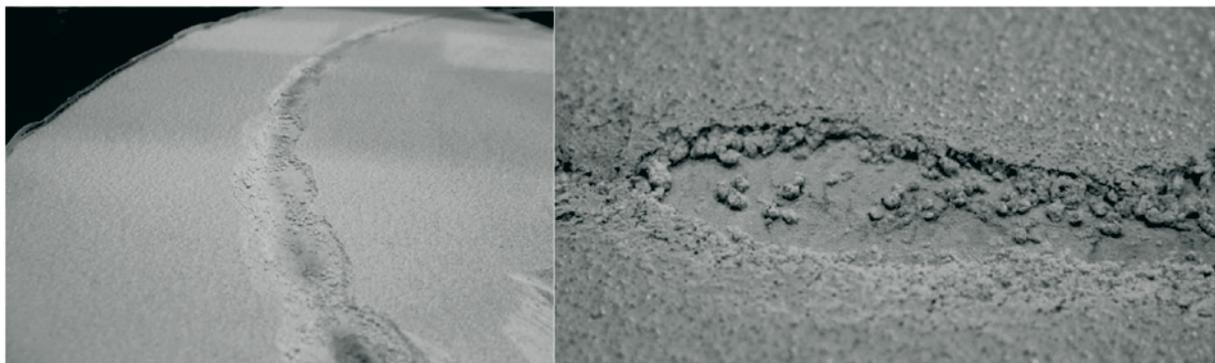
Abbildung 3.51 Verschleiß an einem Prüfkörper, geprüft mit dem Driving Abrasion Test

In der nachfolgenden Abbildung 3.51 ist ein Probekörper, der mit dem Driving Abrasion Test geprüft wurde, zu sehen. Dieser wurde mit einem Polyamidrad 20.000 Zyklen beansprucht. Dies ist ein typisches Schadensbild einer Oberflächenzerrüttung nachdem die Risse sich vereinigt haben und die Quarzkörner ausgebrochen sind.

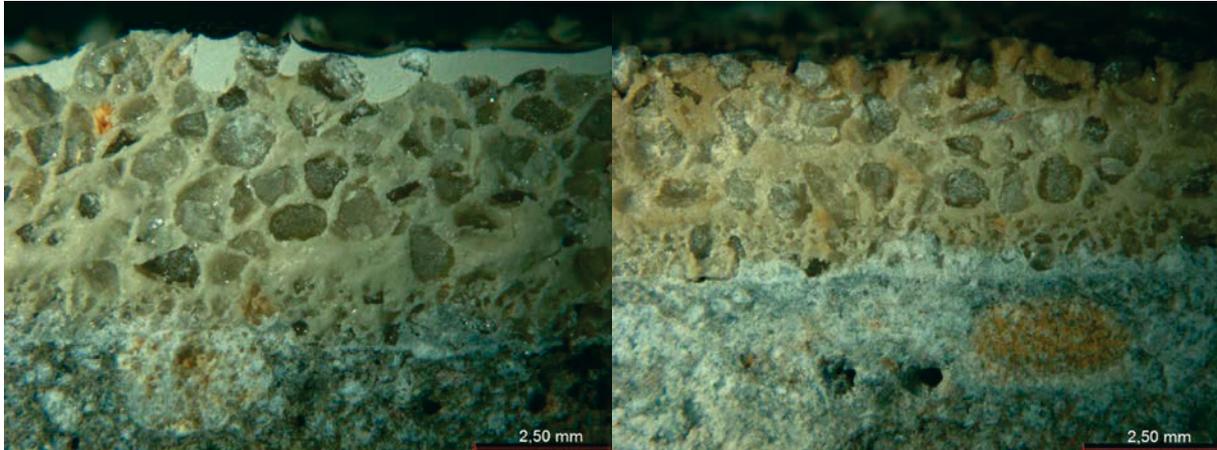
Abbildung 3.52 OS 11b-System vor Versuchsbeginn und nach 15.000 Zyklen

In der Abbildung 3.52 ist die mikroskopische Aufnahme eines OS 11b-Systems vor Versuchsbeginn und nach 15.000 Zyklen dargestellt. Die Deckversiegelung wurde hier komplett abgetragen. Gut erkennbar ist auch die im unbelasteten Zustand ungleichmäßige Deckversiegelung.

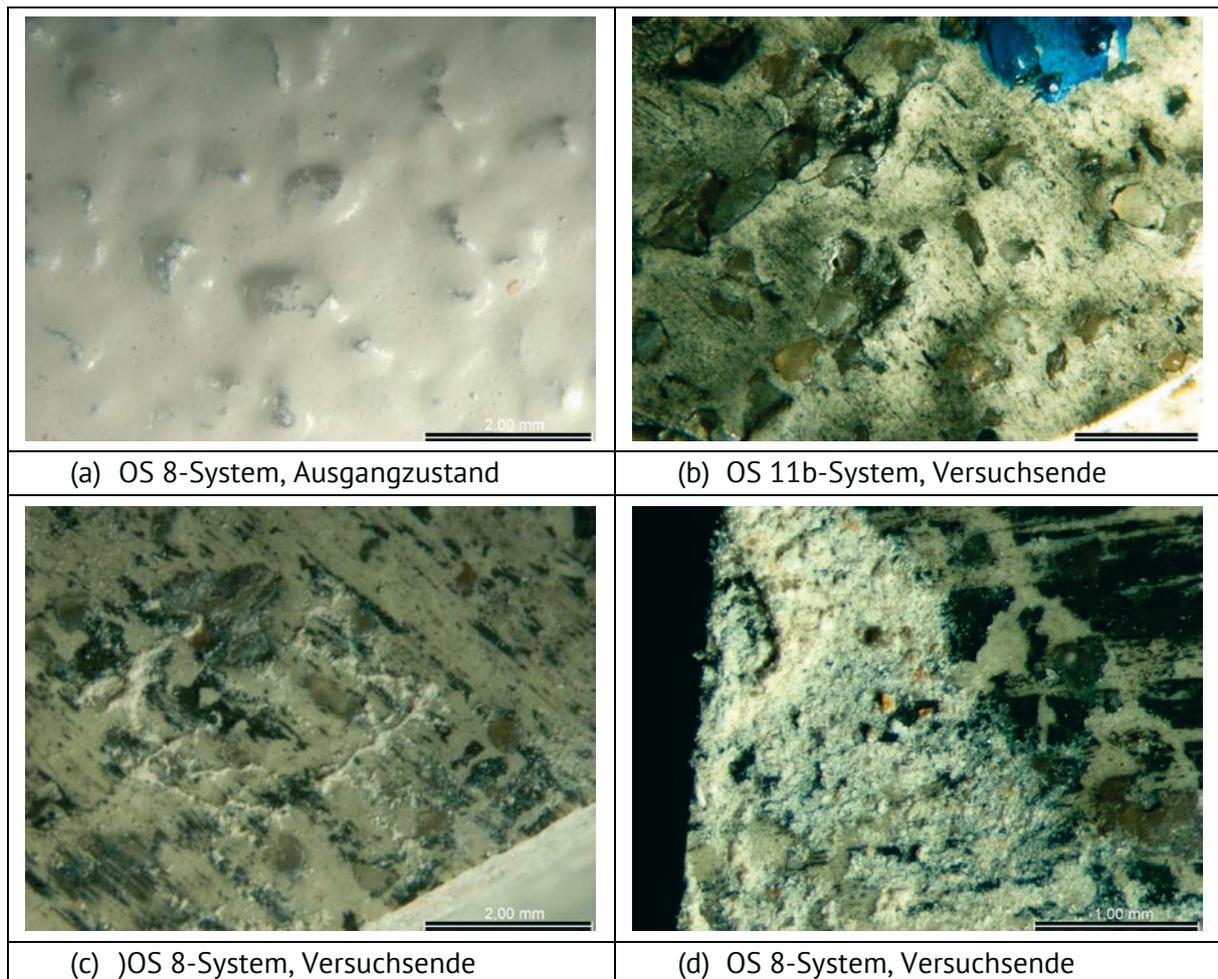
Abbildung 3.53 Detailaufnahme von Verschleißaufnahmen

In der nachfolgenden Abbildung 3.53 sind Detailaufnahmen verschiedener Systeme dargestellt. Neben einem OS 8-System im Ausgangszustand sind noch zwei OS 8-Systeme und ein OS 11b-System nach Versuchsende dargestellt. Bei dem Bild (a) sind deutlich die Kornspitzen zu erkennen, die auch z. T. nur sehr dünn beschichtet sind. Über diese fängt i. d. R. der Verschleiß an und die ersten Körner brechen (leicht) aus (wie in Bild (b)). Ebenfalls sind hier die kleinen Risse schon erkennbar. In (c) ist ein System dargestellt, das nahezu nicht verschlissen worden ist. An der Oberfläche fand lediglich eine kleine Oberflächenzerrüttung statt. In Bild (d) ist die Oberflächenzerrüttung erkennbar, hier jedoch mit größeren Ausbrüchen.

Die Verschleißminderung ist bei diesem tribologischen System nur bedingt möglich. Lediglich beim Oberflächenschutzsystem selbst besteht die Möglichkeit dem Verschleiß entgegen zu wirken. Die Deckversiegelung, die wesentliche Komponente eines Beschichtungssystems, wurde in vielen Fällen zu dünn bzw. über manchen Kornspitzen gar nicht appliziert. Dies wurde sehr deutlich auf den mikroskopischen Aufnahmen. Verschleißverstärkend bzw. -fördernd wirken sich sogenannte „Hügel“ bzw. „Aufwölbungen“ aus, die beim Beschichten entstehen, wenn einzelne Bereiche stärker beschichtet wurden (i. d. R. mehr Quarzsand in diesem Bereich). Auch dadurch kam es zu größerem Verschleiß, wie die Untersuchungen zeigten.

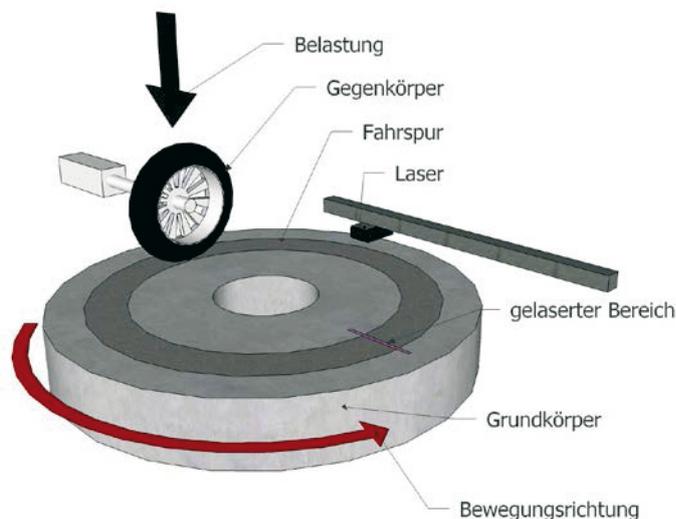
Abbildung 3.54 Schematische Darstellung des Versuchsaufbaus Driving Abrasion Test DAT

Der Verschleißprüfstand des Driving Abrasion Test DAT besteht aus einer stabilen Stahlkonstruktion mit einer drehbar gelagerten Radachse und einem Elektromotor, der das Rad zu einer Drehbewegung um die Längsachse des Versuchsaufbaus führt. Das Prüfrad ist mit einem definierten Gewicht von (400 ± 5) kg einschließlich Eigengewicht beschwert.

Die Grundkonstruktion muss eine Einspannvorrichtung zum Fixieren der Prüfplatten aufweisen.
