# Herauswandern von Nagelplatten aus dem Holz – Identifizierung wesentlicher Einflussparameter

**T 3379**

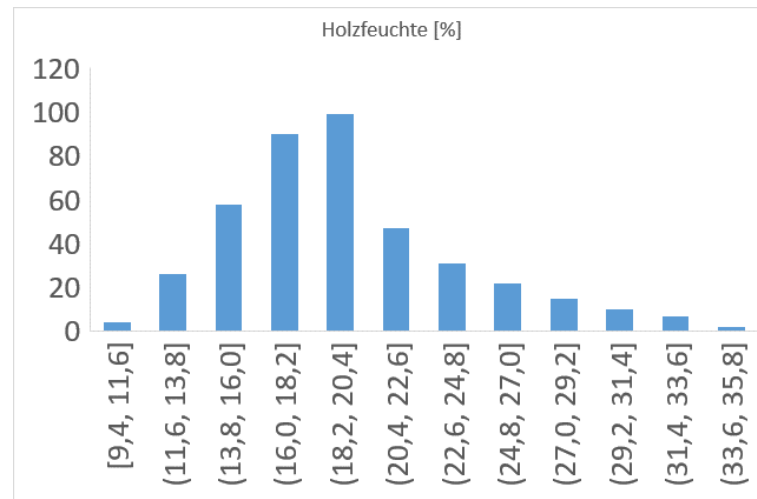
**Bild 2:** Holzfeuchten, die im Rahmen stichprobenartiger Bauwerksüberwachungen bei der bautechnischen Prüfung von Nagelplattenbindern ermittelt wurden

Eine weitere Ursache für nicht vollständig eingepresste Nagelplatten sind unterschiedlich dicke Hölzer im Bereich einer Nagelplatte (Bild 1, Zeile 4), nicht in einer Ebene liegende Hölzer (Bild 1, Zeile 7) oder Hölzer mit Querkrümmung. Erstere können durch unterschiedliche Dicken im Rahmen der Toleranzklasse 2 nach EN 336 oder auch durch unterschiedliche Holzfeuchten entstehen, da die Iststicken von Bauholz feuchtekorrigiert den Sollmaßen entsprechen müssen. Wird z.B. ein Bauteil mit einer Sollstärke von 60 mm und einer Holzfeuchte von 22 % in einem Nagelplattenknoten an ein Bauteil mit einer Holzfeuchte von 10 % angeschlossen, dürfen sich die Iststicken beim Einpressen bei Berücksichtigung einer Messbezugsfeuchte von 20 % um bis zu 2,8 mm unterscheiden. In diesem Beispiel weist das Bauteil mit 22 % Holzfeuchte eine Dicke von 61,3 mm und das Bauteil mit der Feuchte von 10 % eine Dicke von 58,5 mm auf. Die theoretische Dickendifferenz von 2,8 mm lässt sich nicht schadlos durch das elastische Zusammendrücken des dickeren Holzes ausgleichen. In der Praxis treten durchaus noch höhere Holzfeuchten als der Grenzwert von 22 % nach EN 14250 bei der Herstellung von Nagelplattenbindern auf. Damit verbunden ist eine höhere Wahrscheinlichkeit für Fehlpressungen. Eine Auswertung von 411 Holzfeuchtemessungen, die im Rahmen stichprobenartiger Bauwerksüberwachungen bei der bautechnischen Prüfung von Nagelplattenbindern ermittelt wurden, resultierte in einer mittleren Holzfeuchte von 19,5 % und einer Bandbreite zwischen 9,4 % und 34,0 %. 94 von 411 Werten lagen oberhalb der nach EN 14250 angegebenen Grenze von 22 % Holzfeuchte.

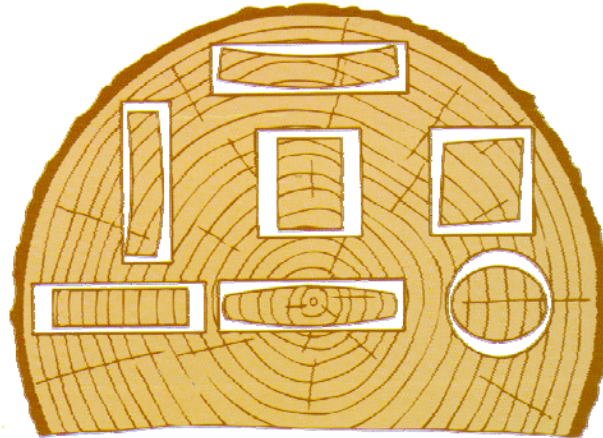
**Bild 3:** Schwindverformungen abhängig von Querschnittsform und Einschnitt

Schwinden des Holzes quer zur Faser bedeutet nur rechnerisch eine gleichmäßige Verringerung der Querschnittsmaße. Wegen der in Tangential- und Radialrichtung sehr unterschiedlichen Schwind- und Quellmaße werden die Querschnitte der Vollholzstäbe beim Trocknen verformt (Bild 3).

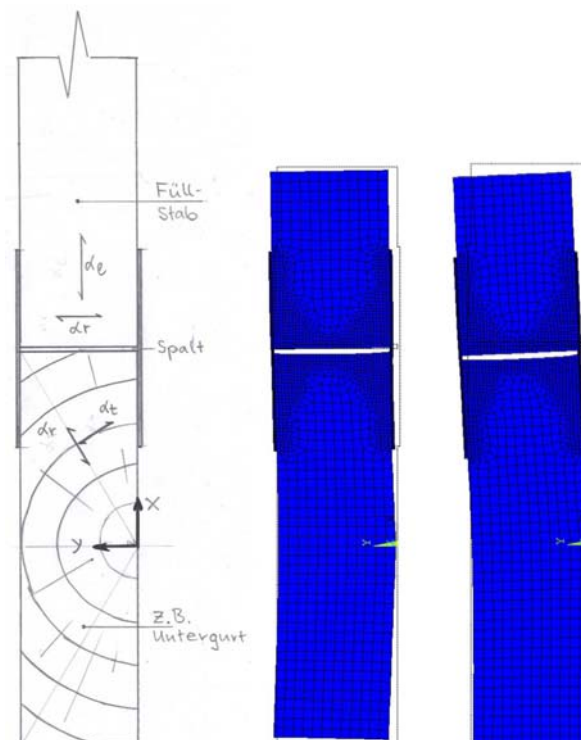
**Bild 4:** Schwindverformungen in einer Nagelplattenverbindung (Frese, 2020). Anatomische Haupttrichtungen in den Bauteilen (links) und Verformung (Skalierung: 1,0) nach dem Schwinden bzw. einer Holzfeuchteabnahme um 15 % (Mitte bzw. rechts). Fixierung Mitte: keine Verdrehung der  $y$ -Schwerpunktachse; Fixierung rechts: keine Verdrehung der Unterkante des Untergurts

Frese (2020) hat beispielhaft den Einfluss des Schwindens auf die Verformung des Holzes in einer Nagelplattenverbindung zwischen Untergurt (200 mm x 60 mm) und Füllstab (80 mm x 60 mm) durch FE-Berechnung simuliert (Bild 4).

Die resultierenden Verformungen zeigen, dass durch das Schrägstellen des oberen Teils des Untergurtquerschnitts die Diagonale ebenfalls schräg gestellt wird. Dies wird in einer wirklichen Konstruktion zu Zwängungsbeanspruchungen führen, die das Herausziehen der Nägel aus dem Holz ähnlich wie in Bild 1 Zeile 7 begünstigen.

Durch etwaigen Drehwuchs des Holzes und das nachfolgende Austrocknen können weitere Zwängungsbeanspruchungen auftreten, die den in Bild 4 gezeigten Effekt noch verstärken.
