Möglichkeiten und Grenzen  
des baulichen/chemischen Holzschutzes

MÖGLICHKEITEN UND GRENZEN  
DES BAULICHEN/CHEMISCHEN HOLZSCHUTZES

Prof. Dipl.-Ing. Horst Schulze, TU Braunschweig

Durchgeführt im Auftrage der  
Entwicklungsgemeinschaft Holzbau in der Deutschen Gesellschaft  
für Holzforschung e. V., München,

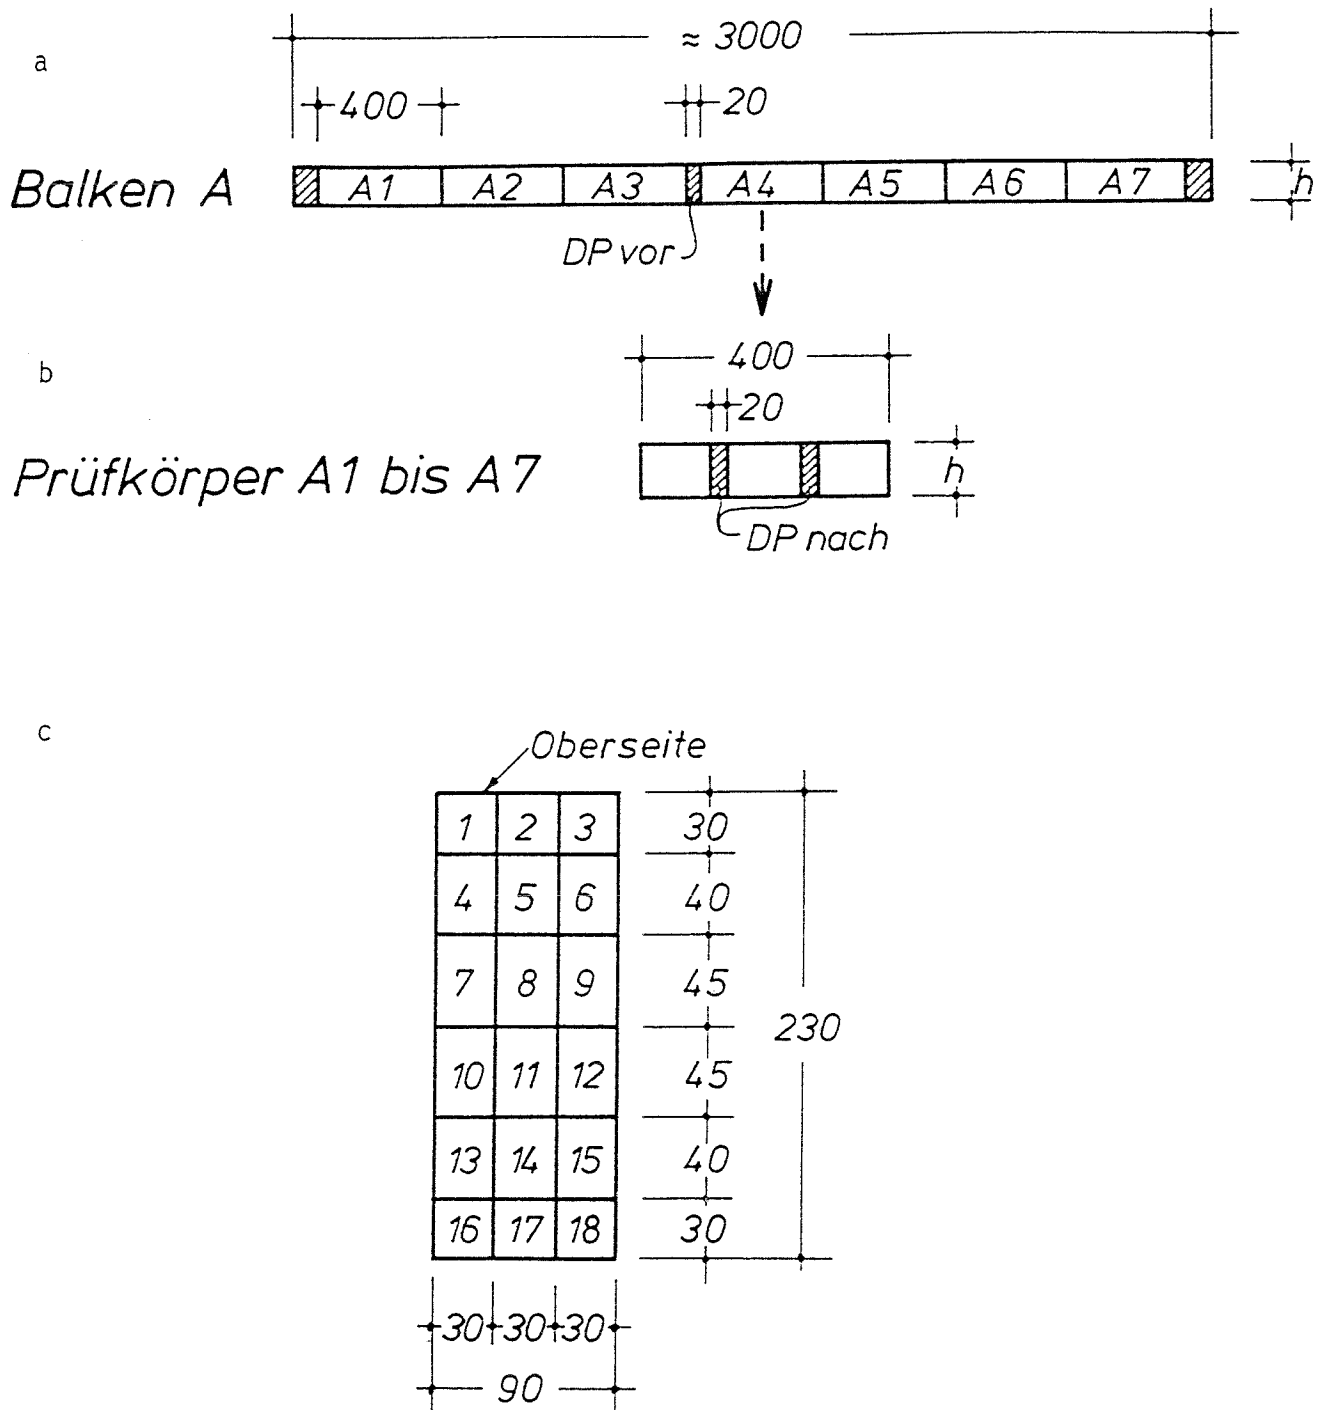
Bild 3.1-1: a Entnahme der Prüfkörper A 1 bis A 7 sowie einer Darrprobe ("DP vor") aus dem Balken;  
b Entnahme der beiden Darrproben (DP) aus jedem Prüfkörper nach Versuchsende;  
c Aufteilung in einzelne Klötzchen zur Bestimmung der Holzfeuchte über den Balkenquerschnitt mittels Darren

Aus dem "nassen" Balken A mit einer Gesamtlänge von ca. 3 m wurden entsprechend Bild 3.1-1a 7 Proben von je 400 mm Länge (Proben A 1 bis A 7) sowie eine 20 mm dicke Scheibe ("DP vor" = Darrprüfung vor Versuchsbeginn) entnommen; Querschnitt des Balkens  $b/h = 90/230$  mm. Die Stirnseiten der Proben wurden anschließend durch einen zweimaligen Anstrich mit "Perfalon" weitgehend dampfundurchlässig abgedichtet (Bild 3.1-2).

1. Holzfeuchte an 1 Probe des "nassen" Balkens A vor Herstellung der Prüfkörper (vgl. Bild 3.1-1a, "DP vor"), und zwar auch die Verteilung über den Querschnitt (vgl. Bild 3.1-1c).
2. Mittlere Holzfeuchte der Prüfkörper vor Versuchsbeginn (durch Zurückrechnen über das jeweilige Darrgewicht am Versuchsende).
3. Verlauf der mittleren Holzfeuchte der einzelnen Prüfkörper über den Untersuchungszeitraum während der Lagerung im Klimaraum durch Wägen des gesamten Prüfkörpers (bei den Proben A 2 bis A 5, die Masse der Folien wurde abgezogen) bzw. des Holzteils ohne Abdeckung (bei den Prüfkörpern A 1, A 6 und A 7) in etwa wöchentlichen Zeitabständen.
4. Holzfeuchte der Prüfkörper über ihren Querschnitt am Versuchsende entsprechend Bild 3.1-1b ("DP nach") und c.

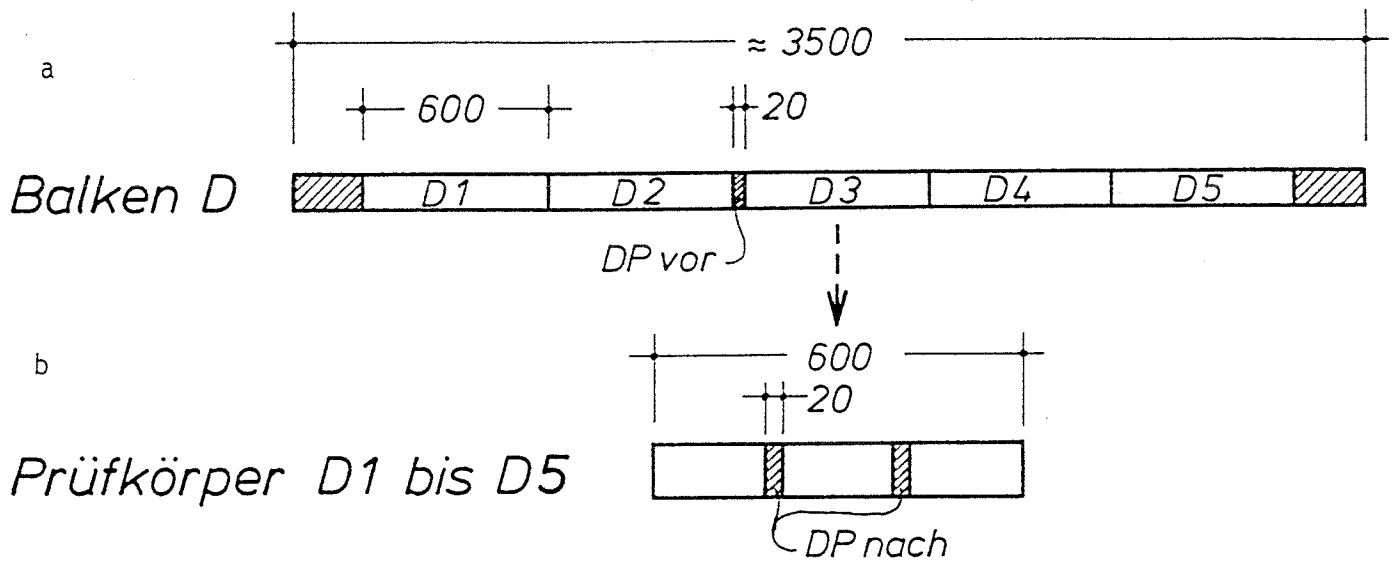
Bild 3.2-3: a Entnahme der Prüfkörper D 1 bis D 5 sowie einer Darrprobe ("DP vor") aus dem Balken;  
b Entnahme der beiden Darrproben ("DP nach") aus jedem Prüfkörper nach Versuchsende

Aus dem "nassen" Balken D mit einer Gesamtlänge von ca. 3,50 m wurden entsprechend Bild 3.2-3a 5 Einzelteile von je 600 mm Länge (Proben D 1 bis D 5) sowie eine 20 mm dicke Scheibe ("DP vor") entnommen; Querschnitt des Balken  $b/h = 90/230 \text{ mm}$ .

1. Holzfeuchte an 1 Probe des "nassen" Balkens D vor Herstellung der Prüfkörper (vgl. Bild 3.2-3a, "DP vor"), auch über den Querschnitt (nach Bild 3.1-1c).
2. Mittlere Holzfeuchte der Balkenabschnitte zu Beginn der Untersuchung (Auswertung erfolgte erst nach Versuchsende).
3. Verlauf der mittleren Holzfeuchte über den Untersuchungszeitraum durch mehrmaliges Herausnehmen und Wägen der Balkenabschnitte mit anschließender Wiederherstellung des Prüfkörpers.
4. Holzfeuchte über den Balkenquerschnitt am Versuchsende.

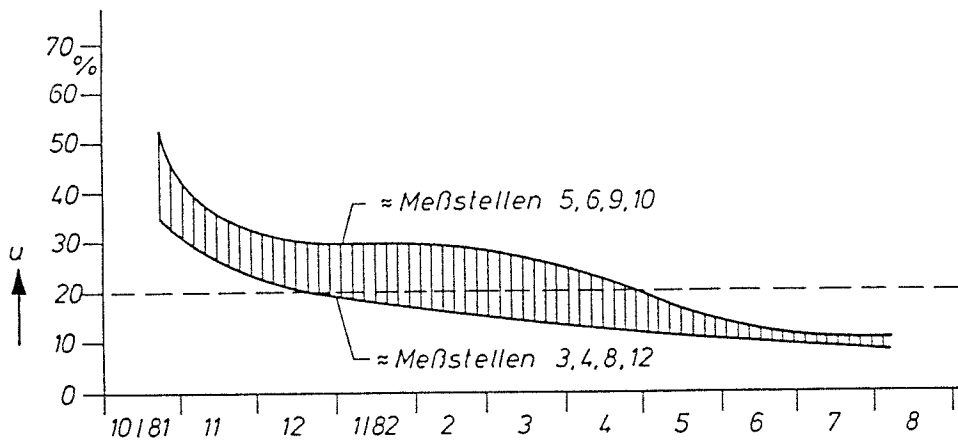
Bild 3.3-5: Balken 1; Verlauf des elektrisch gemessenen Holzfeuchtebereiches (Kleinst- und Höchstwert) über den Querschnitt
