PCB-haltige Dichtungsmassen  
Auswertung verschiedener  
Sanierungsversuche zur Erstellung einer  
Richtlinie über Untersuchungs- und  
Sanierungsmaßnahmen

# A b s c h l u ß b e r i c h t

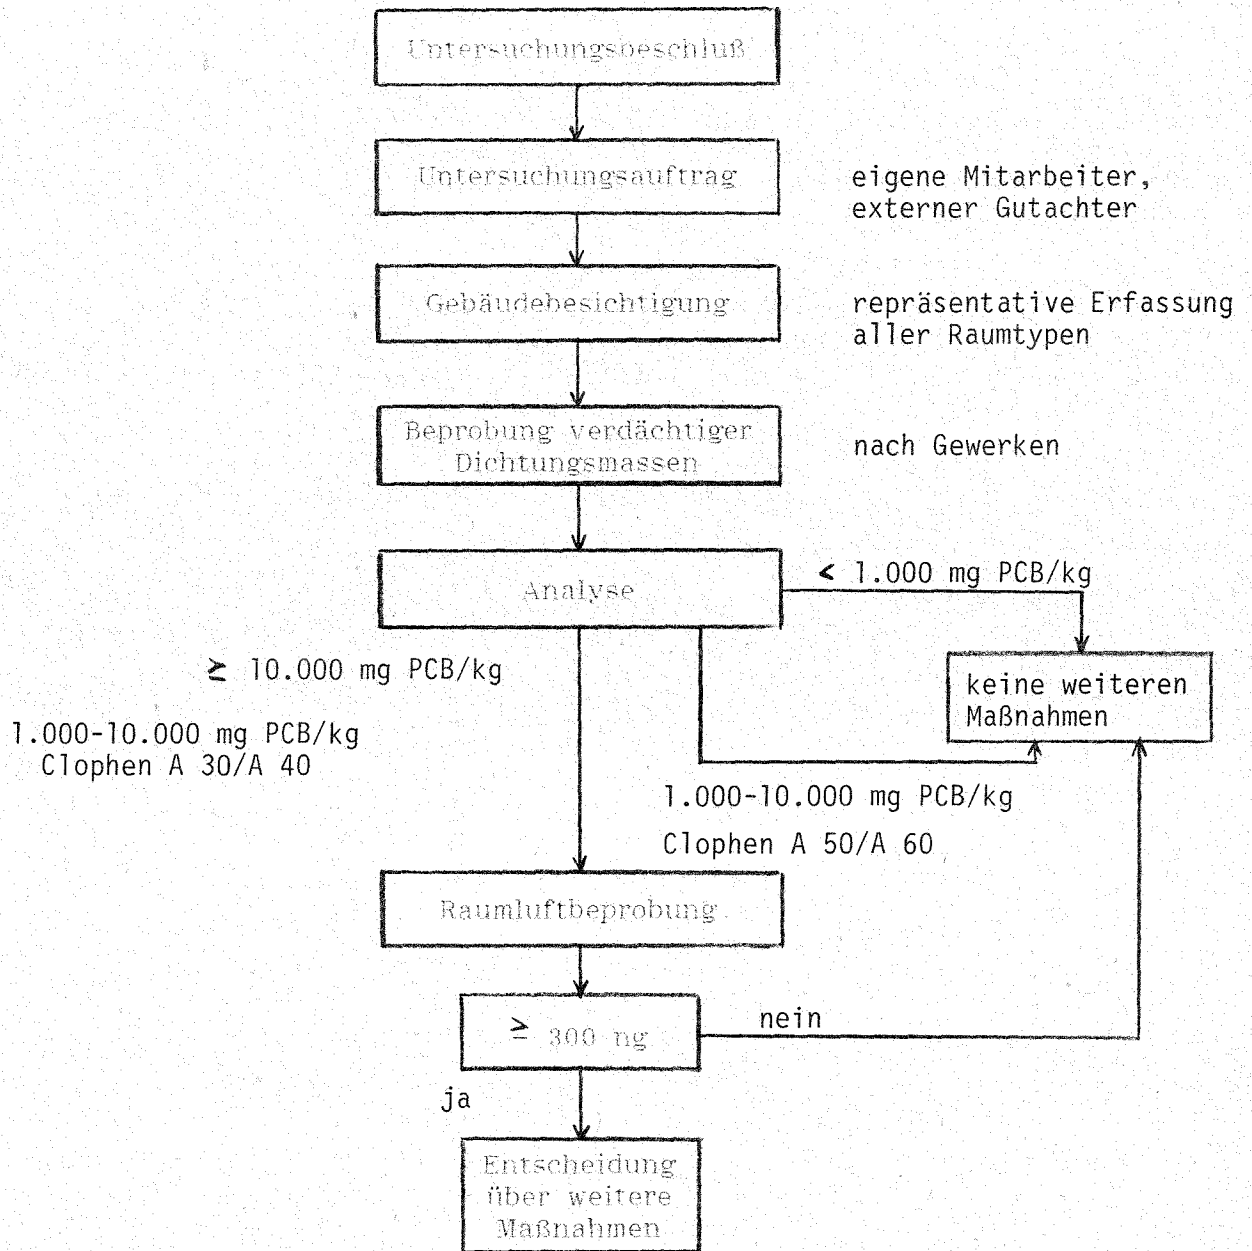
Abb.: 1

Ablaufschema Gebäudebesichtigung  
auf dauerelastische Dichtungsmassen

Abb. 1:	Ablaufschema Gebäudeuntersuchung auf dauerelastische Dichtungsmassen	49
Abb. 2:	Formblatt zur Bewertung der Dringlichkeit von Sanierungsmaßnahmen	52
Abb. 3:	Sanierungsschritte	62

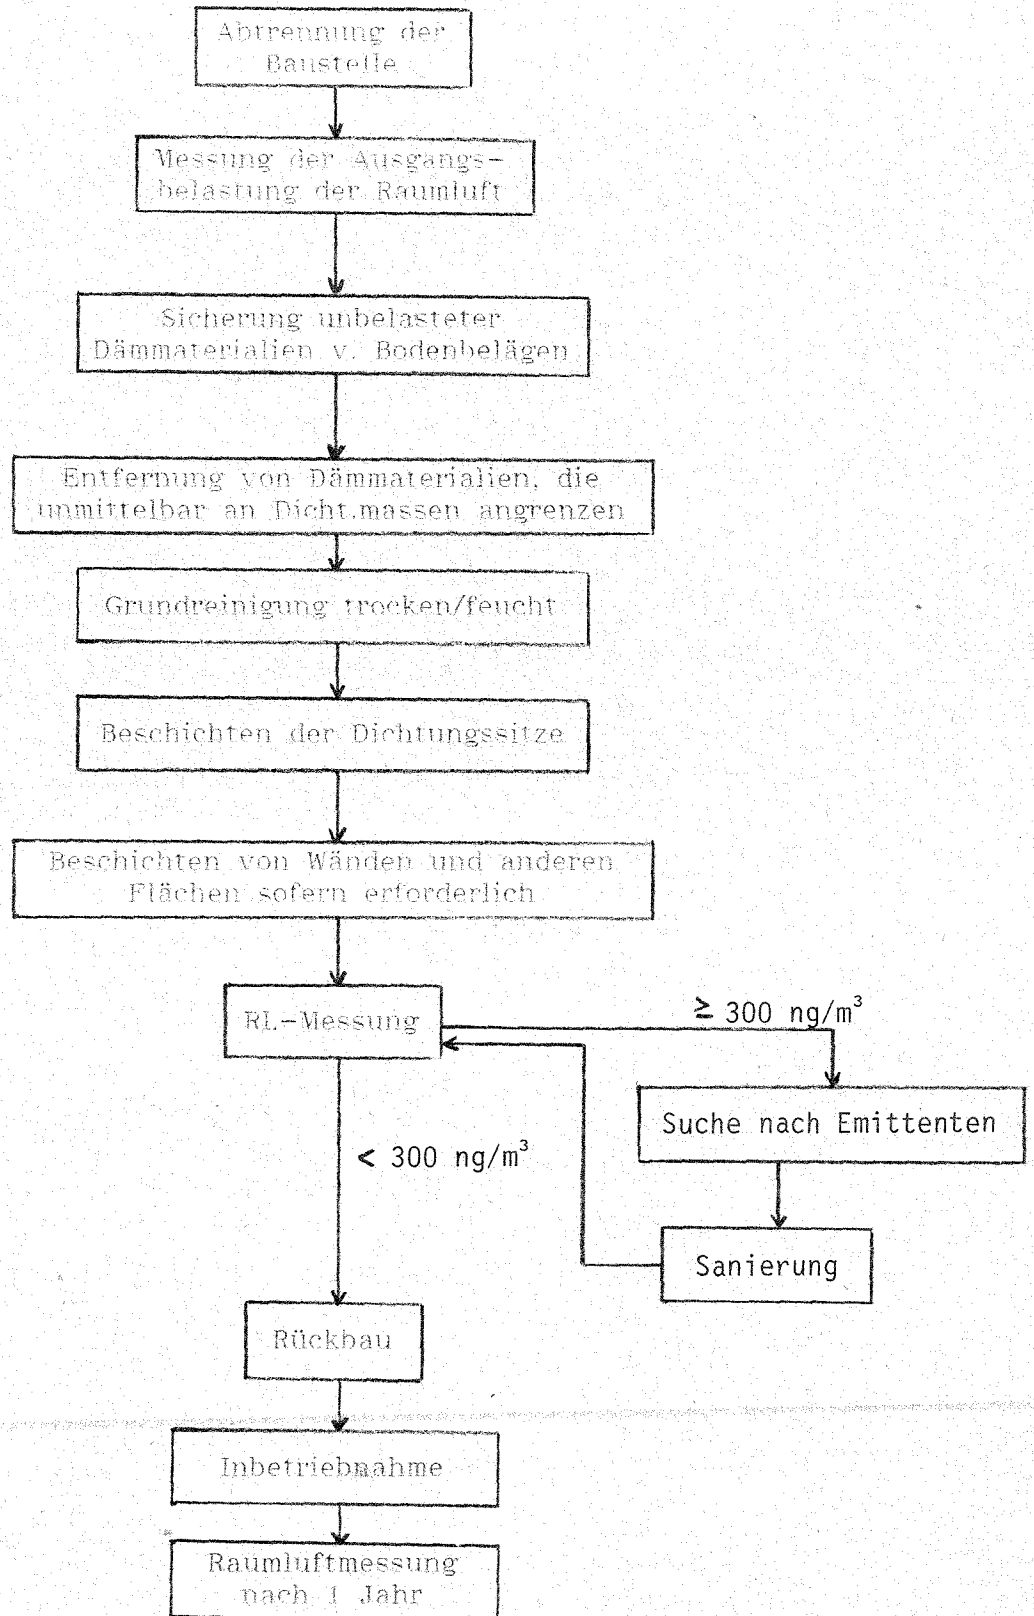
Abb.: 3

Sanierungsschritte
