Großversuche zur Ermittlung der
Tragsicherheit abgespannter Maste unter
der Einwirkung von Seilbruch

Technische Universität Braunschweig
Institut für Stahlbau
Prof. Dr.-Ing. U. Peil

Bericht Nr. 6321

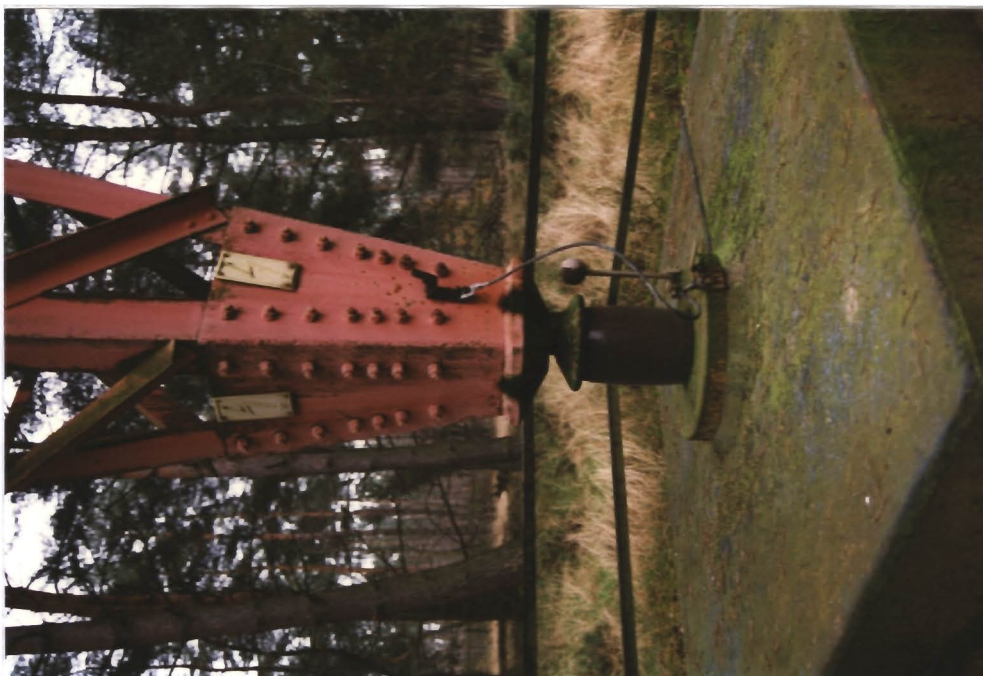
Abb. 5: Ausbildung des Mastfußes.

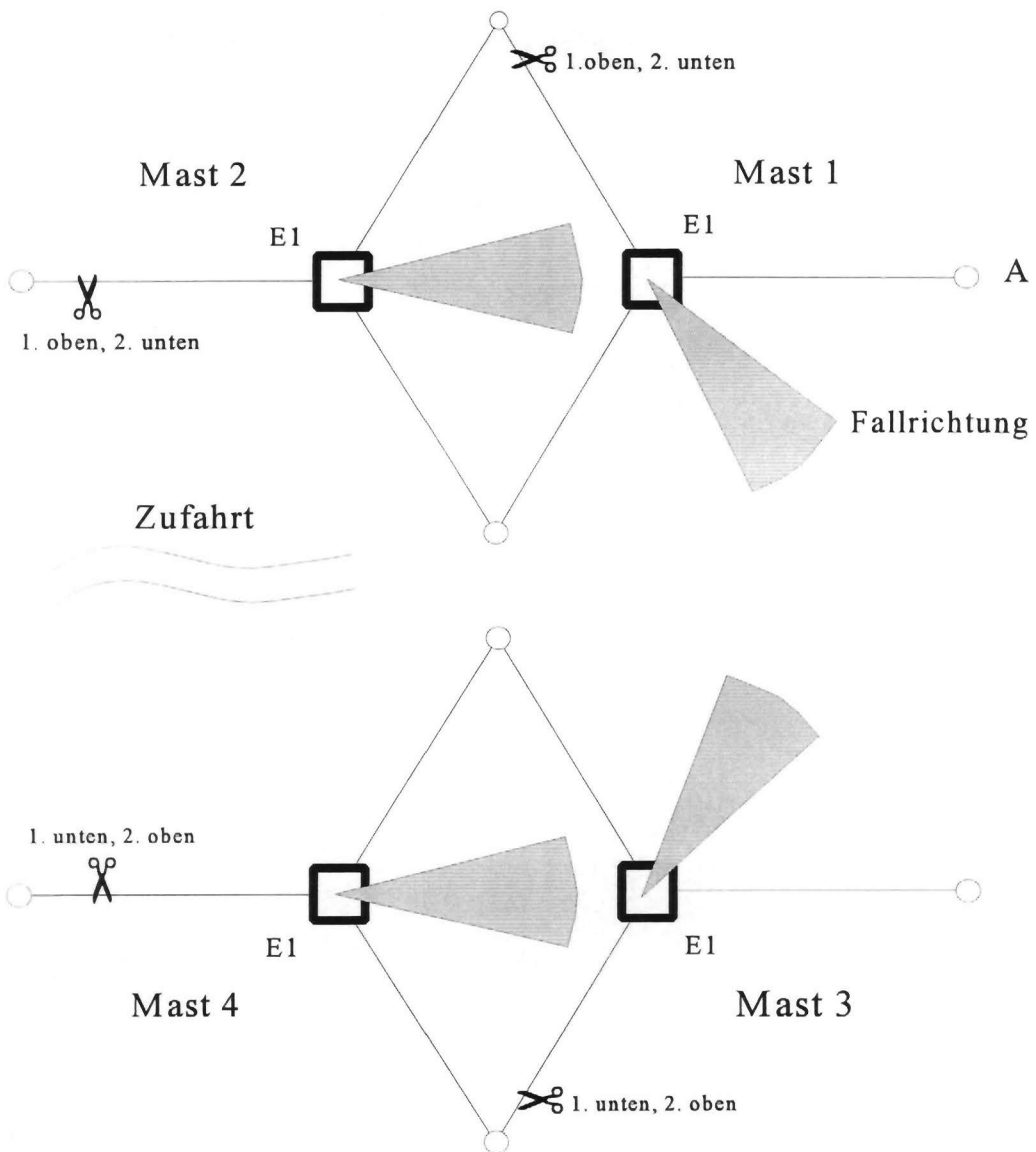
Reihenfolge der Eckstiele (E) und Diagonalen (D),
ausgehend von E1:

Abb. 8: Numerierung der Maste, Eckstiele und Diagonalen.

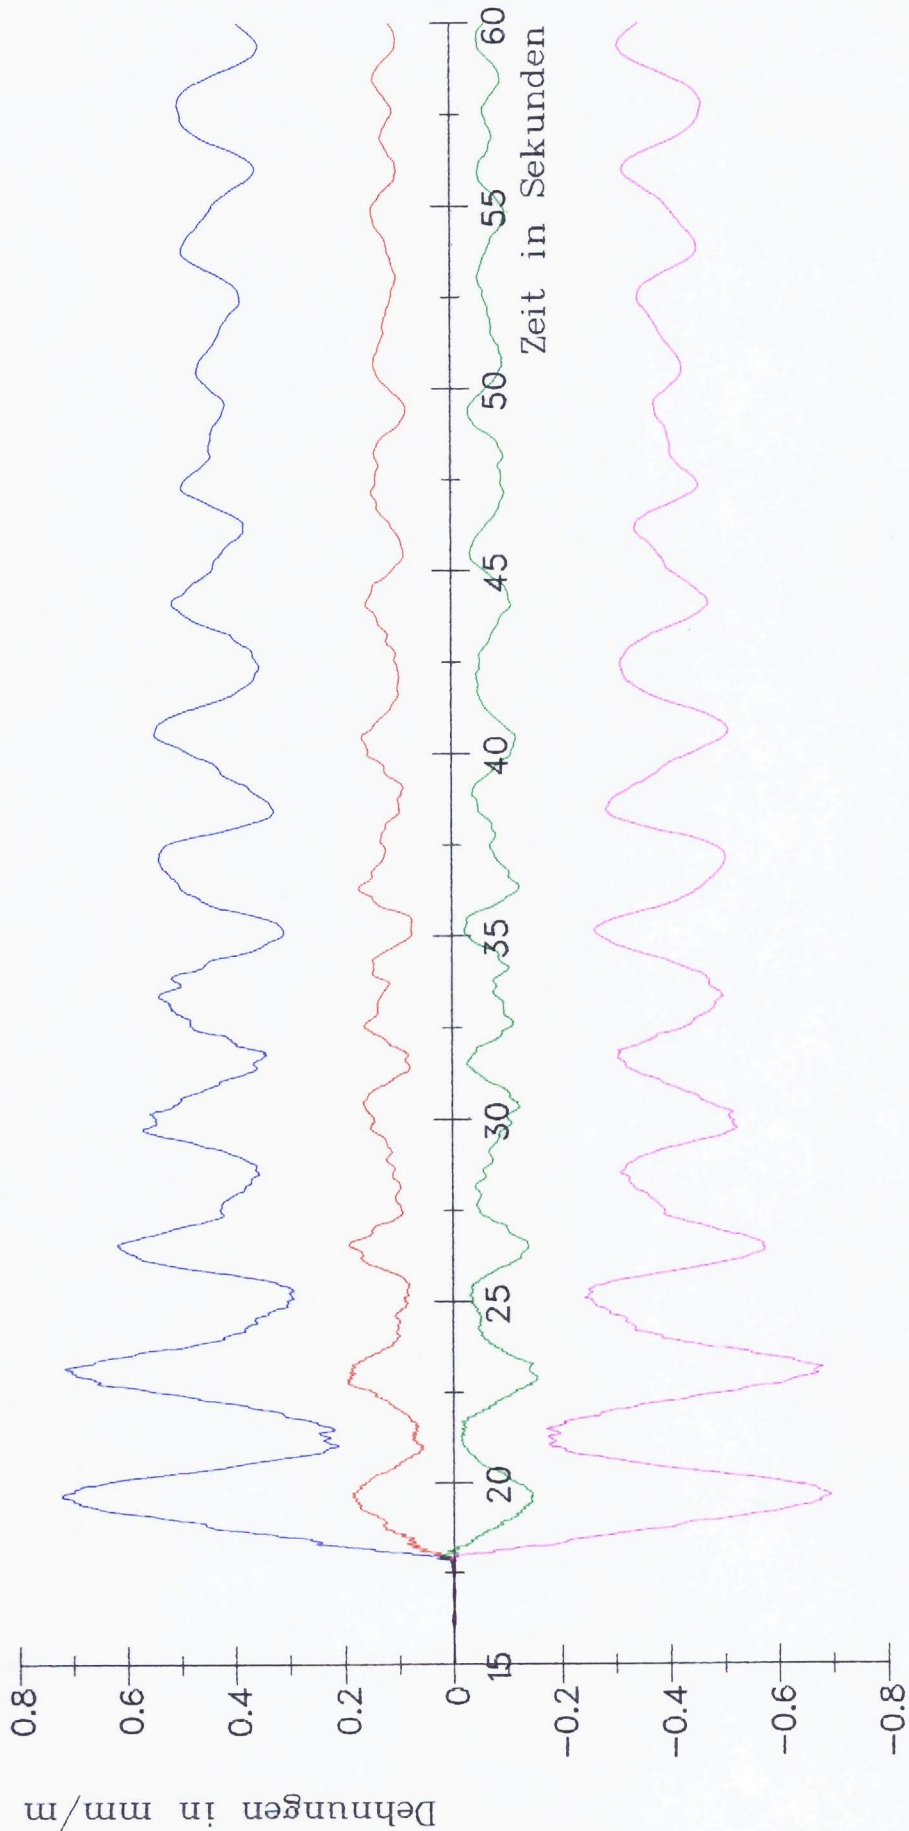
Mast 1, Kappen eines Abspannseils des oberen Seilsterns

— Eckstiel 1 — Eckstiel 2 — Eckstiel 3 — Eckstiel 4
