# Untersuchung zur zerstörungsfreien Prüfung von Fugenbandstößen

**Untersuchung  
zur  
zerstörungsfreien Prüfung  
von  
Fugenbandstößen**

**Schlußbericht**

Studiengesellschaft  
für unterirdische  
Verkehrsanlagen e.V.  
STUVA  
Mathias-Brüggen-Str. 41  
50827 Köln  
Telefon 02 21/59 79 50  
Telefax 02 21/5 97 95-50

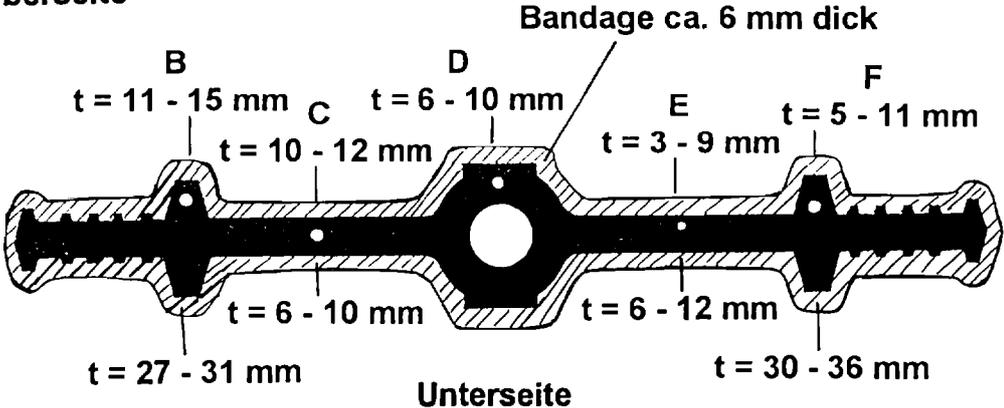
Proben Nr.	Fehlstellenbeschreibung	Lage der Fehlstellen
15	Zylinderförmige Hohlstellen im Fugenband, Durchmesser 3 mm, Länge ca. 25 mm bis 30 mm	<p><b>Oberseite</b></p> <p>Bandage ca. 6 mm dick</p>

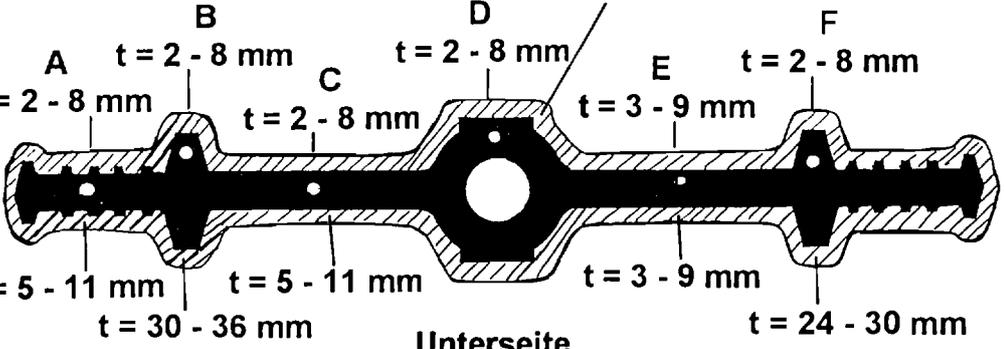
<p><b>Unterseite</b></p>
16	Zylinderförmige Hohlstellen im Fugenband, Durchmesser 5 mm, Länge ca. 30 mm bis 40 mm	<p><b>Oberseite</b></p> <p>Bandage ca. 6 mm dick</p>

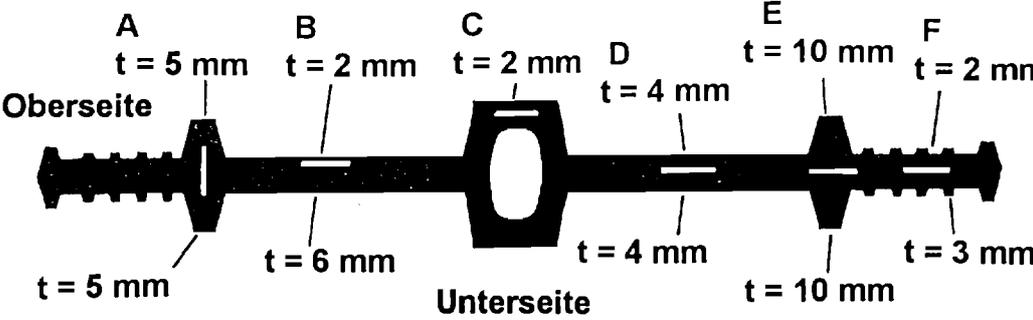
Proben Nr.	Fehlstellenbeschreibung	Lage der Fehlstellen
24	Flächige Hohlstellen, Größe ca. 10 mm x 10 mm x 0,3 mm

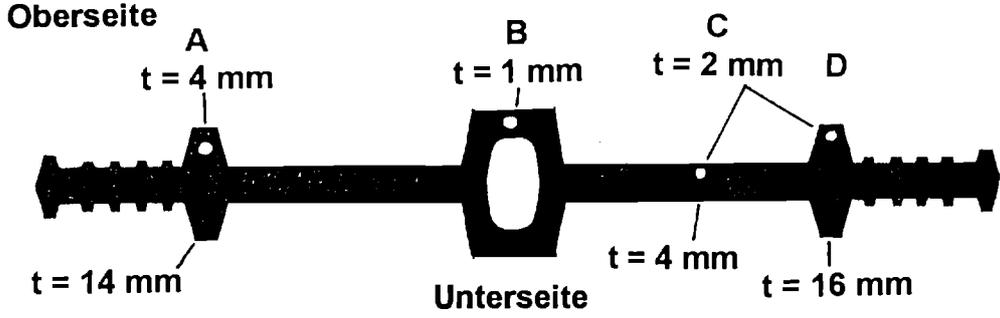
25	Zylinderförmige Hohlstellen, Durchmesser 2 mm, Länge ca. 25 mm

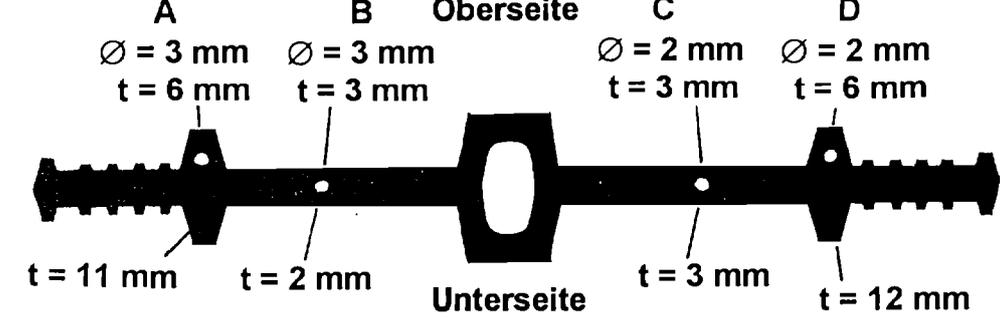
26	Zylinderförmige Hohlstellen, Durchmesser 2 mm und 3 mm, Länge ca. 25 mm

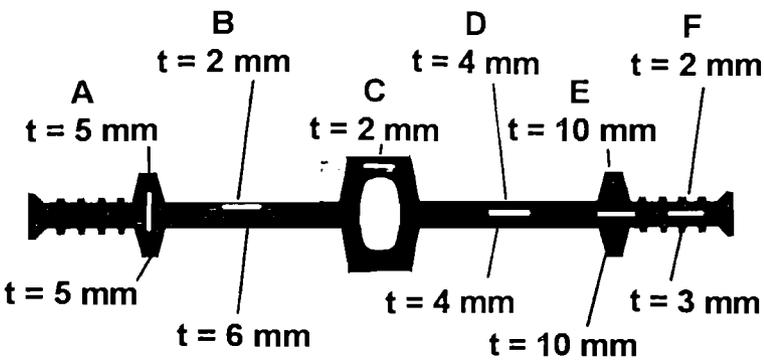
Proben Nr.	Material- und Fehlstellenbeschreibung	Lage der Fehlstellen
27	Länge des Fugenbandes ca. 80 cm (Tricomer D 320/9) Thermoplastischer Stumpfstoß Flächige Hohlstellen, Größe ca. 10 mm x 10 mm x 0,3 mm

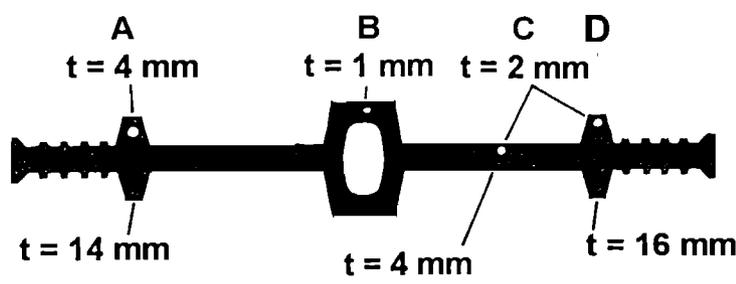
28	Länge des Fugenbandes ca. 80 cm (Tricomer D 320/9) Thermoplastischer T-Stoß Zylinderförmige Hohlstellen, Durchmesser 2 mm, Länge ca. 25 mm

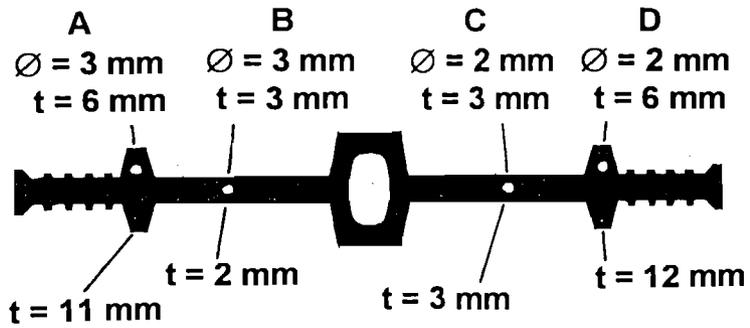
29	Länge des Fugenbandes ca. 80 cm (Tricomer D 320/9) Thermoplastischer Kreuzstoß Zylinderförmige Hohlstellen, Durchmesser 2 mm und 3 mm, Länge ca. 25 mm

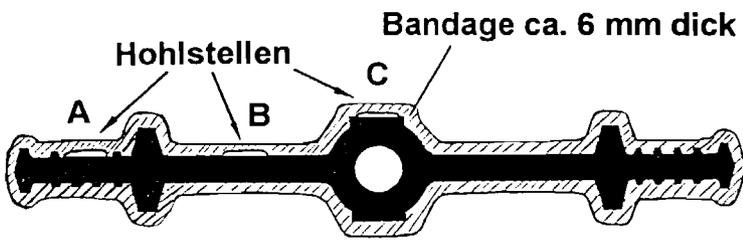
30	Länge des Fugenbandes ca. 80 cm (FMS 350) Elastomer-Stumpfstoß Flächige Hohlstellen unter der Bandage, Größe ca. 10 mm x 10 mm x 0,3 mm

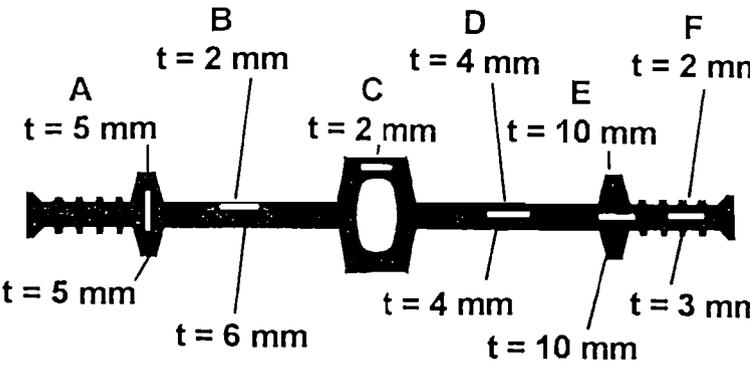
Proben Nr.	Material- und Fehlstellen- beschreibung	Lage der Fehlstellen
27	Länge des Fugenbandes ca. 80 cm (Tricomer D320/9) Flächige Hohlstellen, parallel zur Fugenbandebene Größe ca. 10 mm x 10 mm x 0,3 mm

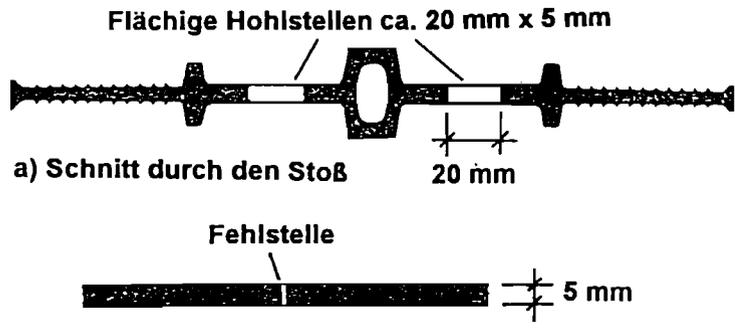
31	Länge des Fugenbandes ca. 100 cm (Tricomer D320/9) Flächige Hohlstellen, senkrecht zur Fugenbandebene Größe ca. 20 mm x 5 mm

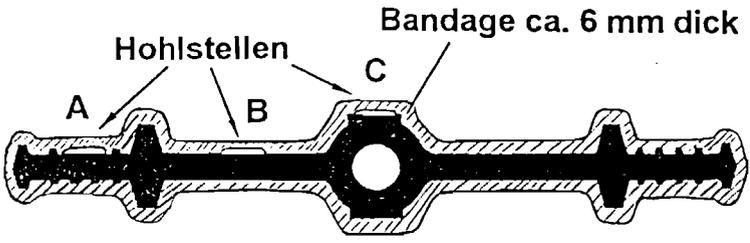
30	Länge des Fugenbandes ca. 80 cm (Elastomer FM 350) Flächige Hohlstellen unter der Bandage, parallel zur Fugen- bandebene Größe ca. 10 mm x 10 mm x 0,3 mm

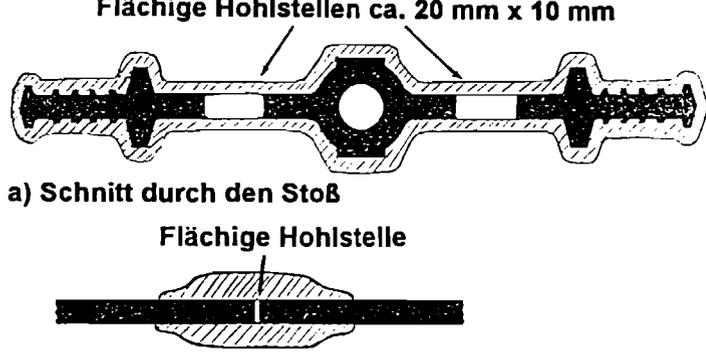
32	Länge des Fugenbandes ca. 100 cm (Elastomer FM 350) Flächige Hohlstellen, senkrecht zur Fugenbandebene Größe ca. 20 mm x 5 mm

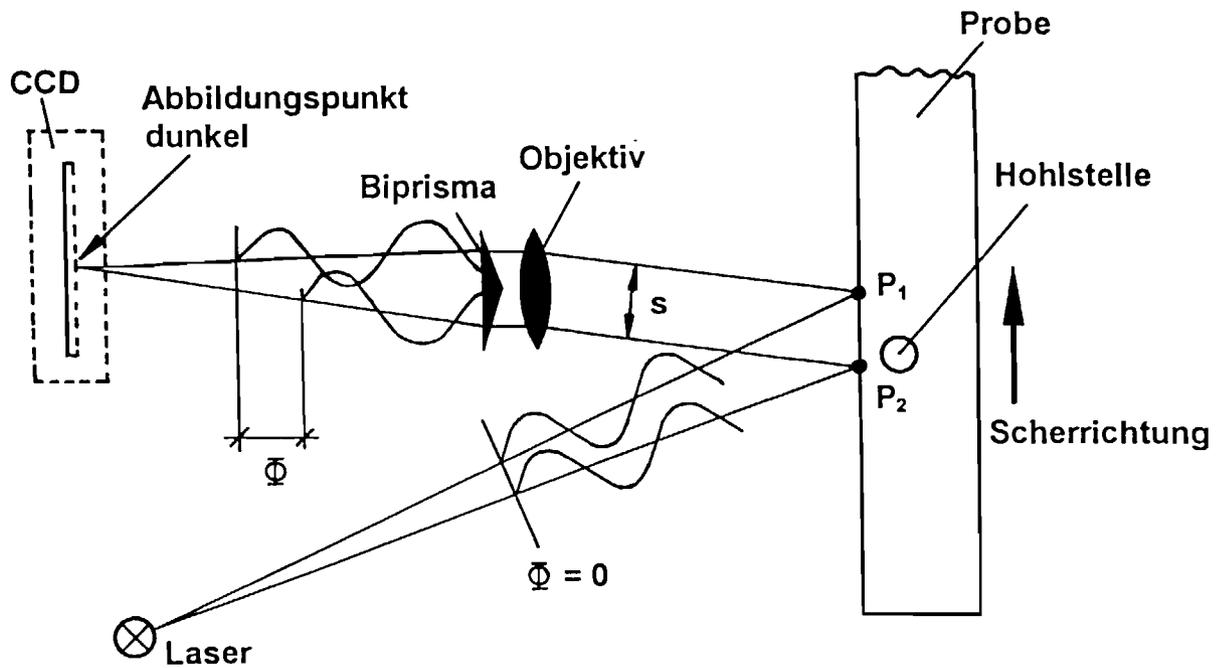
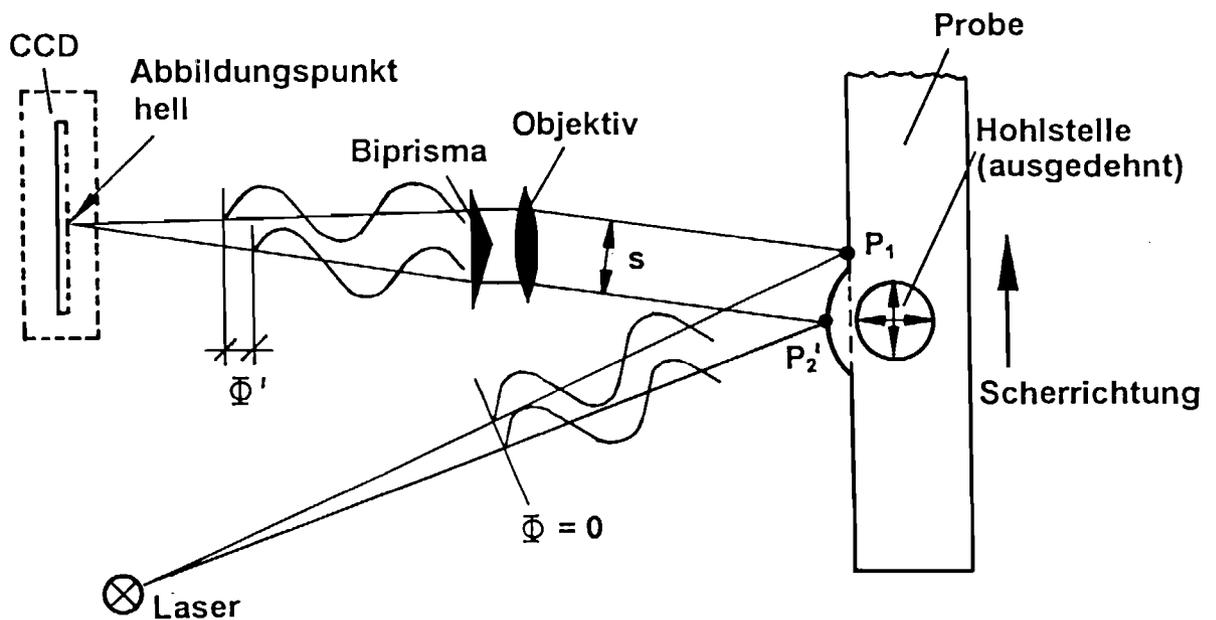
**Bild 1:** Prinzip der shearografischen Messung

a) Abbildung der unverformten Probenoberfläche

b) Abbildung der verformten Probenoberfläche

$\Phi, \Phi'$  : Phasenverschiebung der Lichtwellen, hervorgerufen durch die unverformte bzw. verformte Fugenbandprobe  
 $s$  : Scherbetrag

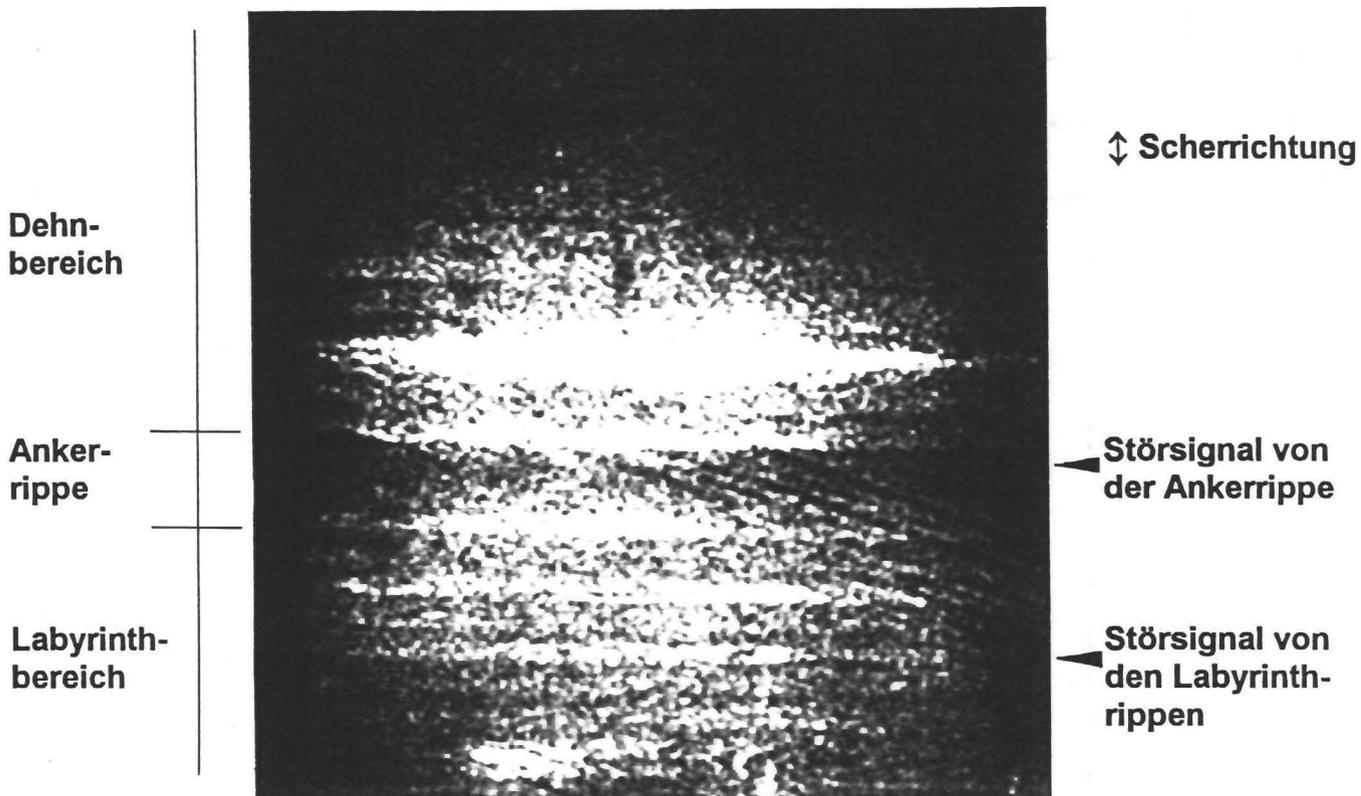
**Bild 6:** Shearogramm von der elastomeren Fugenbandprobe Nr. 7a (vgl. Tabelle 1a), mit Scherrichtung senkrecht zur Fugenbandlängsrichtung. Auf dem Bild sind nur die Störsignale von der Ankerrippe und von den Labyrinthrippen erkennbar.

- b) Hohlstellen im Bereich der Ankerrippen in den Proben Nr. 6 und Nr. 7a (Tabellen 1 und 3) bei einer Materialüberdeckung von  $t = 12$  mm konnten nicht geortet werden. Bei der Erzeugung des Unterdrucks verformte sich die Ankerrippe. Die Signale, hervorgerufen durch die Rippenverformung und die im Rippenbereich liegende Fehlstelle überlagerten sich derart, daß die Fehlstelle nicht erkannt werden konnte (Bild 6).

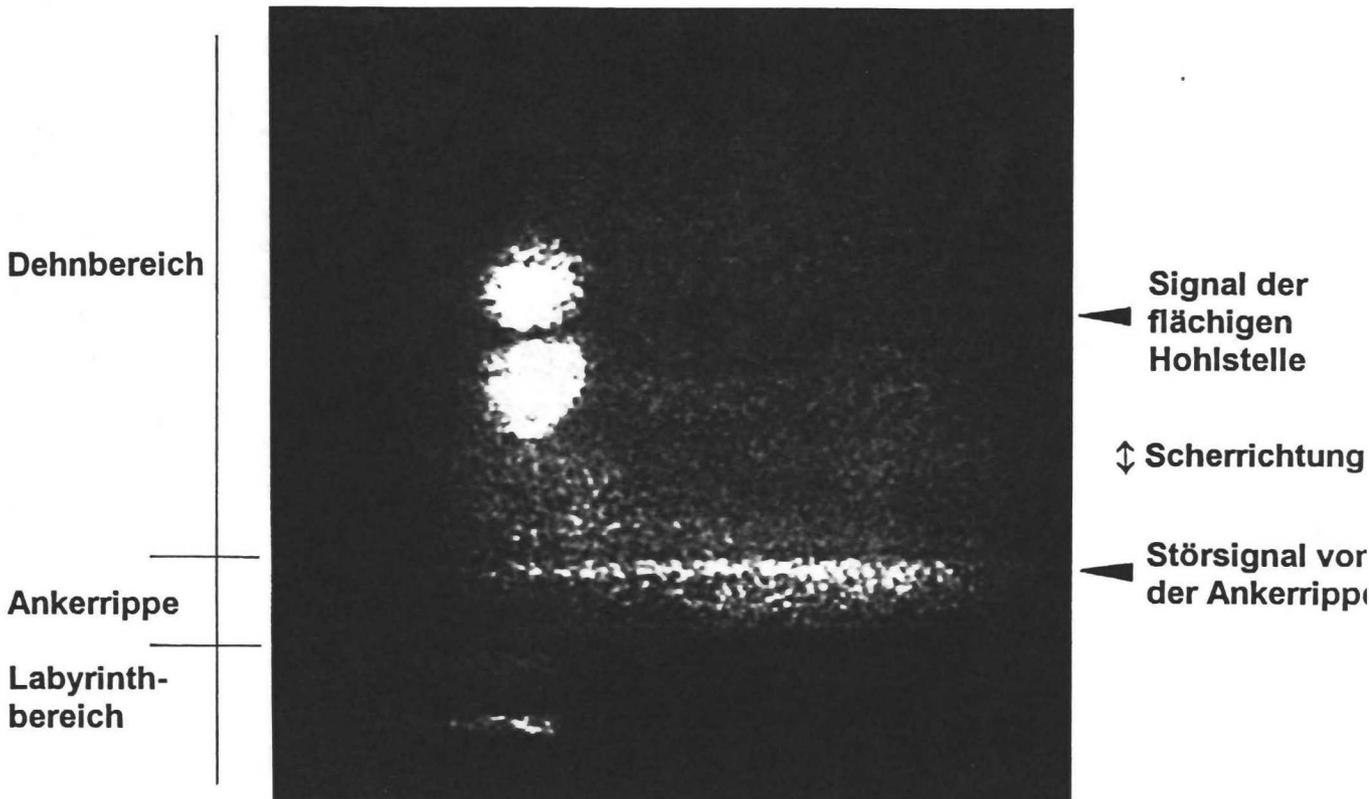
**Bild 7:** Shearogramm von der elastomeren Fugenbandprobe Nr. 2 (vgl. Tabelle 1a), Die flächige Fehlstelle ist deutlich sichtbar. Störsignale von der Ankerrippe sind ebenfalls deutlich erkennbar.

- a) Flächige Hohlstellen (Proben Nr. 2 und 4; vgl. Tabelle 1) mit einer Größe von ca. 10 mm x 10 mm parallel zur Fugenbandebene bei Materialüberdeckungen von bis zu ca. 5 mm im Dehn-, Schlauch- und Labyrinthbereich (Bilder 7, 8 und 9) sowie unter einer Bandage (Proben Nr. 8 und Nr. 9) (Bilder 12 und 13) konnten erkannt werden. Auch flächige Hohlstel-

In Bereichen mit glatten Oberflächen (Dehnbereich) ist die Ortung von flächigen Hohlstellen, die keine besondere Ausrichtung und Form (quadratisch oder rund) haben, unabhängig von der Scherrichtung (Bilder 7, 8 und 9). Dagegen können Hohlstellen mit einer länglichen Form (Längsachse in Fugenbandstoßrichtung) am besten geortet werden, wenn die Scherrichtung senkrecht zur Längsrichtung der Hohlstelle eingestellt wird.

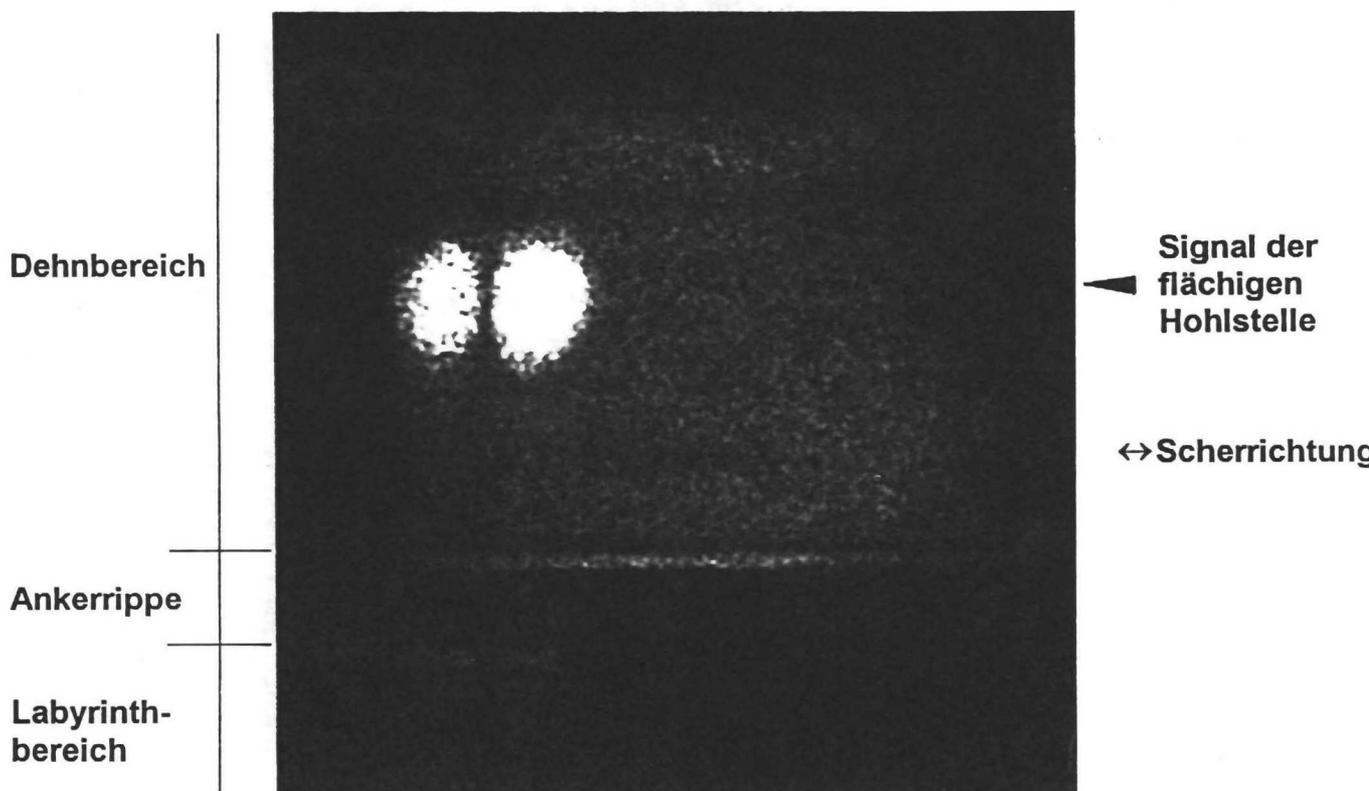
**Bild 8:** Shearogramm von der elastomeren Fugenbandprobe Nr. 2 (vgl. Tabelle 1a), Die flächige Fehlstelle ist deutlich sichtbar. Das Störsignal von der Ankerrippe ist im Gegensatz zu Bild 7 nur sehr schwach.

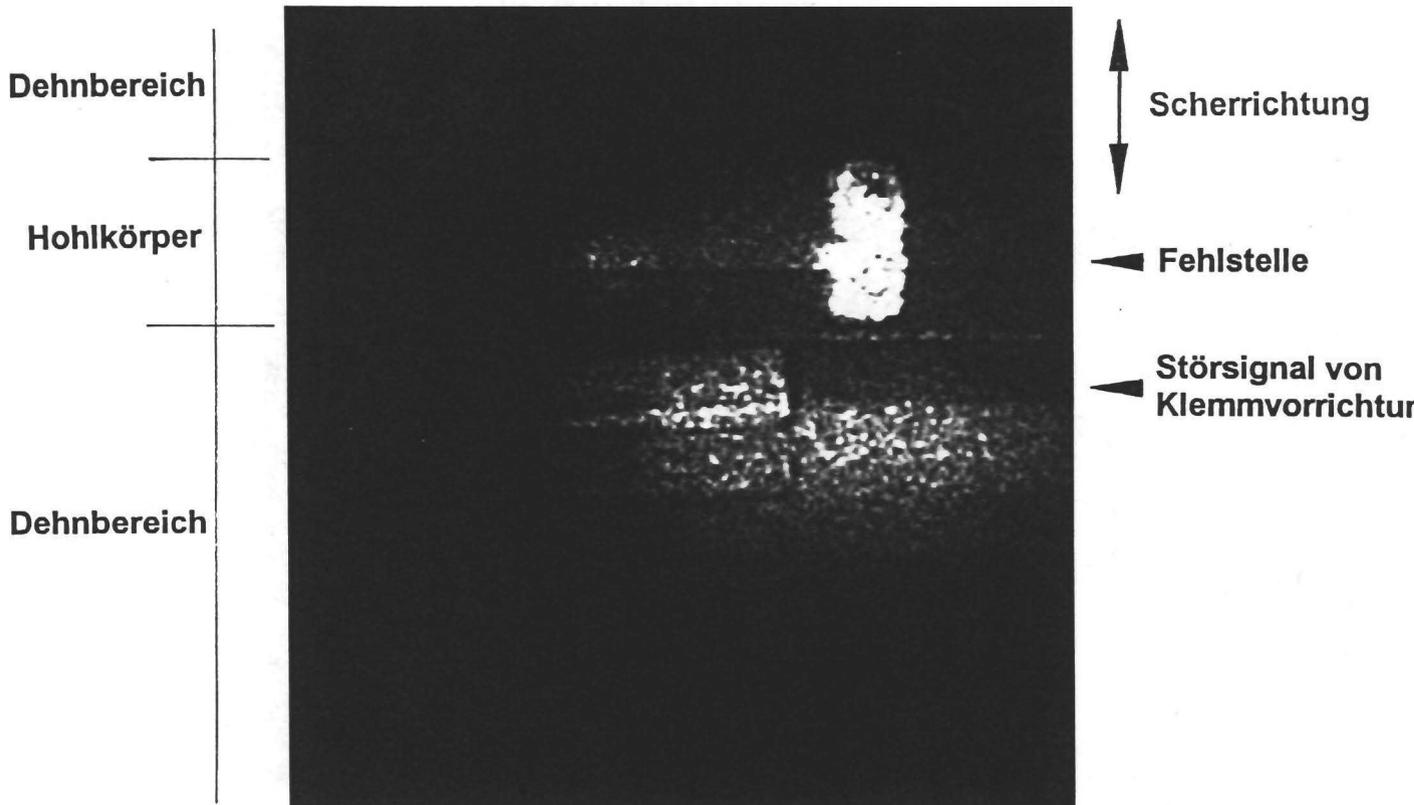
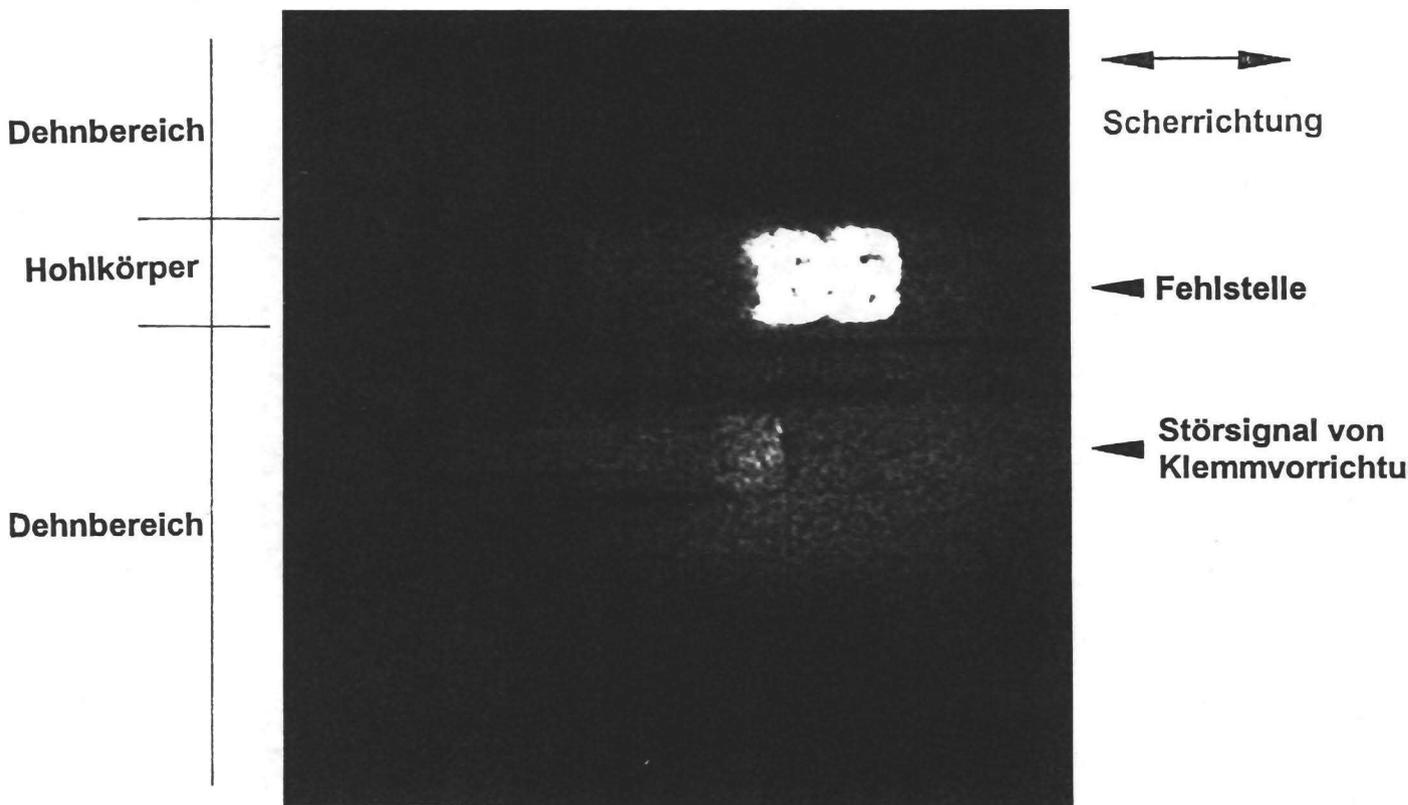
a) Scherrichtung quer zur Fugenbandlängsrichtung

b) Scherrichtung parallel zur Fugenbandlängsrichtung

Bild 9: Shearogramme von der elastomeren Fugenbandprobe Nr. 4 (vgl. Tabelle 1a)  
 Die flächige Fehlstelle im Hohlkörper ist bei beiden Scherrichtungen deutlich sichtbar. Das Störsignal von der Klemmvorrichtung ist bei der Scherrichtung parallel zur Fugenbandlängsrichtung am schwächsten.

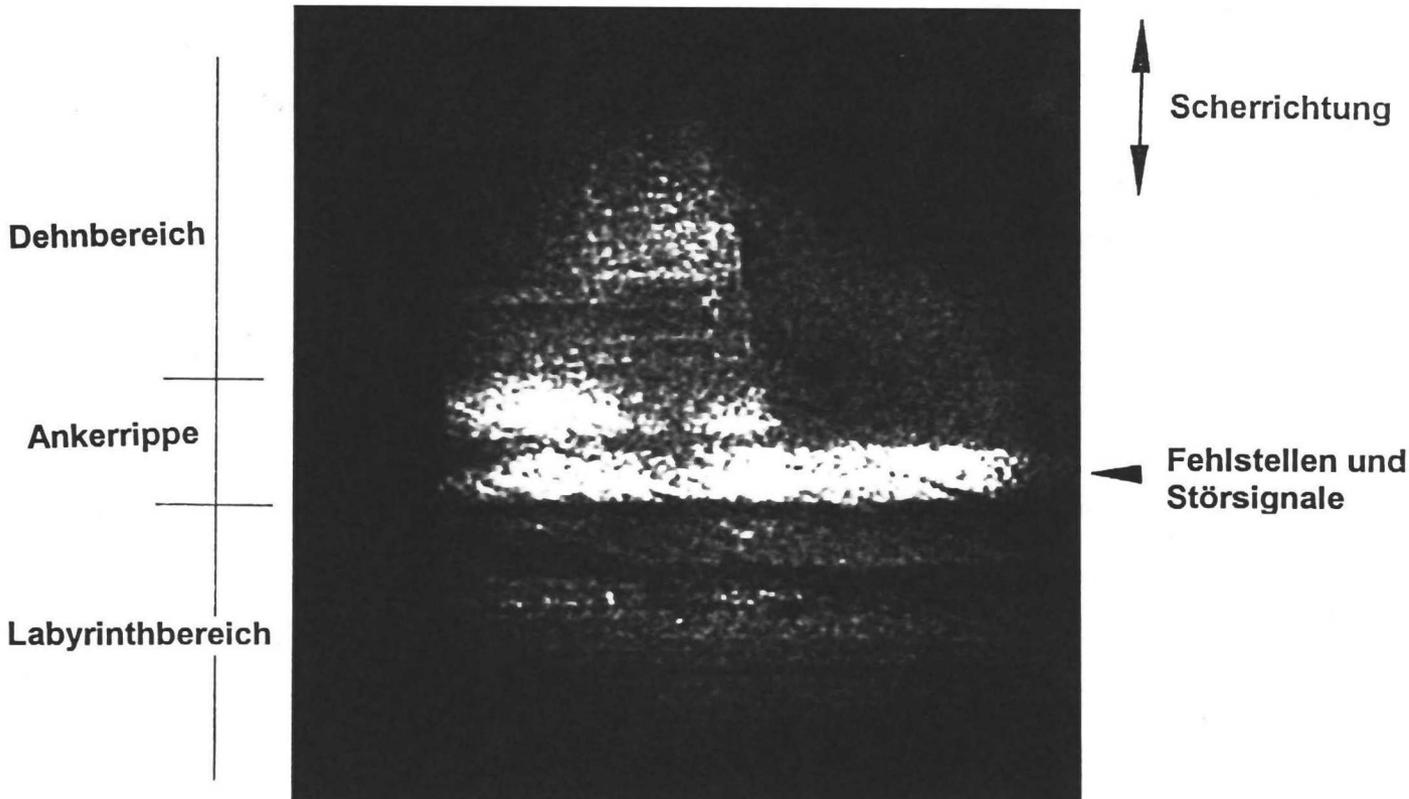
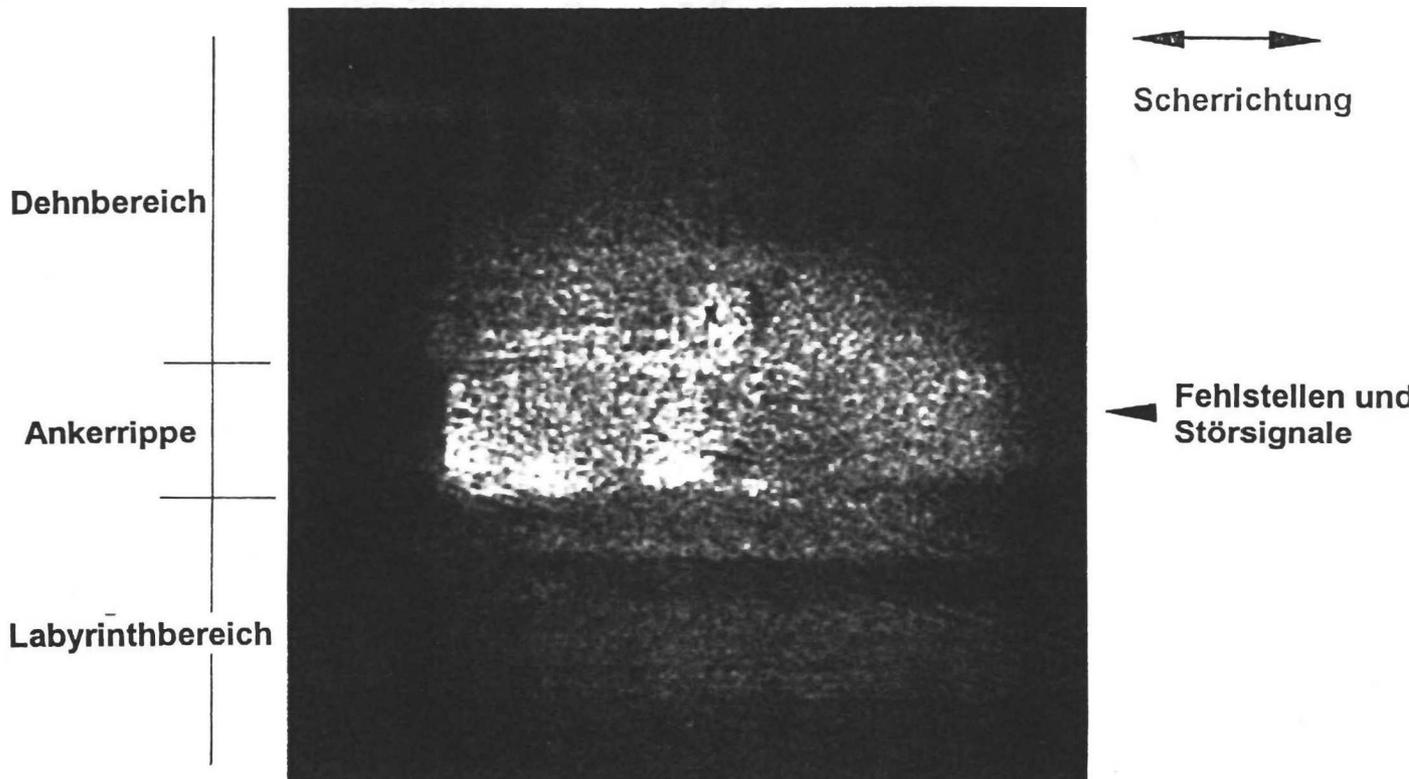
a) Scherrichtung quer zur Fugenbandlängsrichtung

b) Scherrichtung parallel zur Fugenbandlängsrichtung

Bild 10: Shearogramme von der elastomeren Fugenbandprobe Nr. 5 (vgl. Tabelle 1a). Die flächige, senkrecht in der Ankerrippe angeordnete Fehlstelle ist durch Störsignale überlagert und damit nicht eindeutig ortbar.

- b) Hohlstellen im Bereich der Ankerrippen (Probe Nr. 5; vgl. Tabelle 1) waren nicht immer eindeutig ortbar (Bild 10).
- c) Zylinderförmige Hohlstellen mit einem Durchmesser von ca. 3 mm bzw. 5 mm (Länge ca. 20 mm) in ca. 5 mm bzw. bis zu maximal 9 mm Tiefe unter der Prüfoberfläche konnten im Dehn- und Labyrinthbereich geortet werden (Proben Nr. 15 und Nr. 16; Tabellen 2 und 3) (Bilder 18 bis 20). Bei ergänzenden systematischen Versuchen an quaderförmigen Elastomerproben konnte in den vorliegenden Untersuchungsgrenzen festgestellt werden, daß eine Fehlstelle nur geortet werden kann, wenn die Materialüberdeckung (Tiefenlage) der Fehlstelle nicht mehr als etwa das Doppelte des Fehlstellendurchmessers beträgt (vgl. Tabelle 4 sowie Bilder 21 bis 25).

Die flächige, senkrecht in der Ankerrippe angeordnete Fehlstelle in der Probe Nr. 5 (vgl. Tabelle 3 und Bild 10) konnte trotz Änderung der Scherrichtung nicht eindeutig geortet werden.

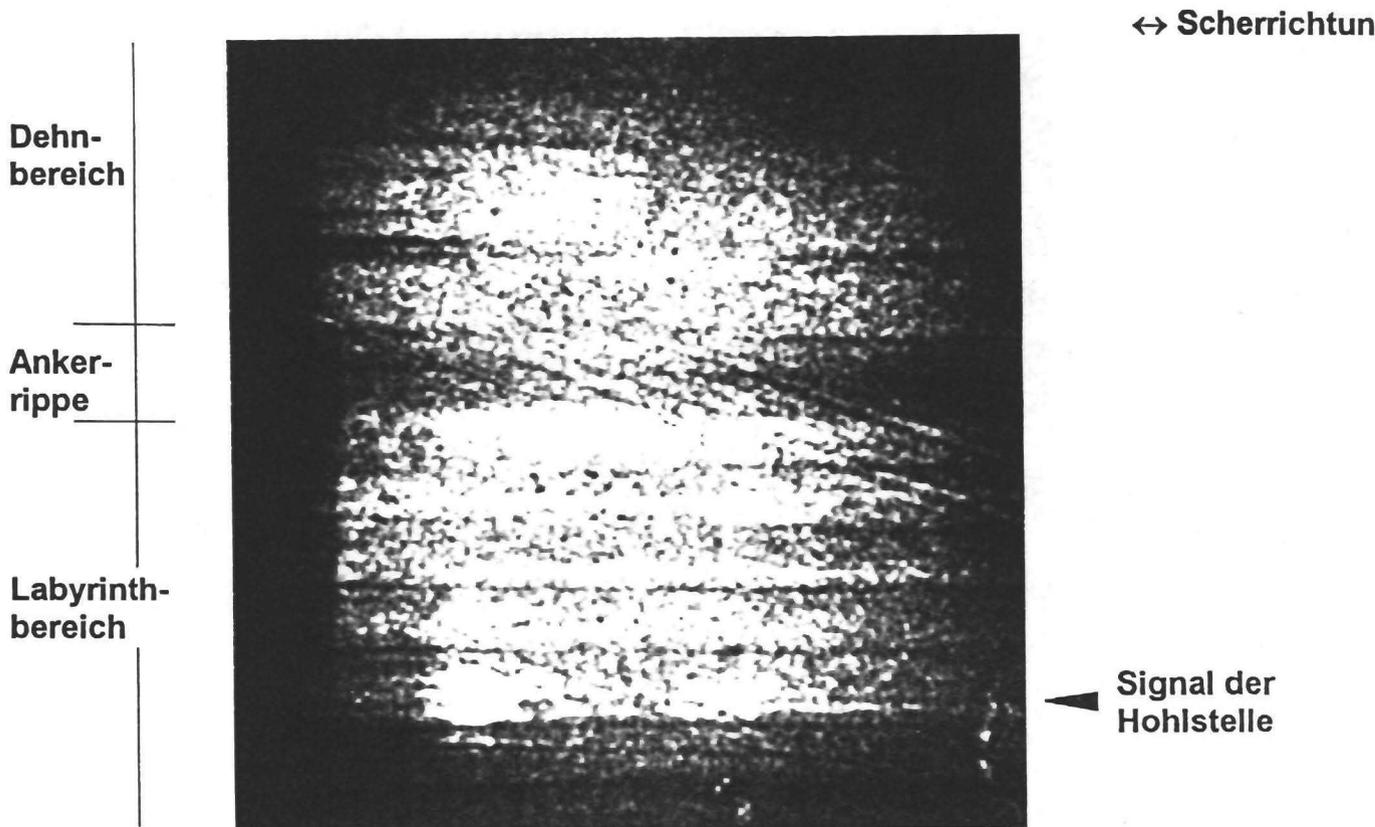
**Bild 11:** Shearogramm von der elastomeren Fugenbandprobe Nr. 7a (vgl. Tabelle 1a) mit Scherrichtung parallel zur Fugenbandlängsrichtung. Die zylinderförmige Fehlstelle im Bereich der Labyrinthrippen ist trotz der Störsignale durch die Ankerrippen und die Labyrinthrippen sichtbar.

Im Bereich der Labyrinthrippen können die Fehlstellen (Proben Nr. 7a; vgl. Tabelle 1) unabhängig von ihrer Art und ihrem Verlauf am besten geortet werden, wenn die Scherrichtung parallel zur Fugenbandlängsrichtung bzw. parallel zum Rippenverlauf gewählt wird (Bild 11).

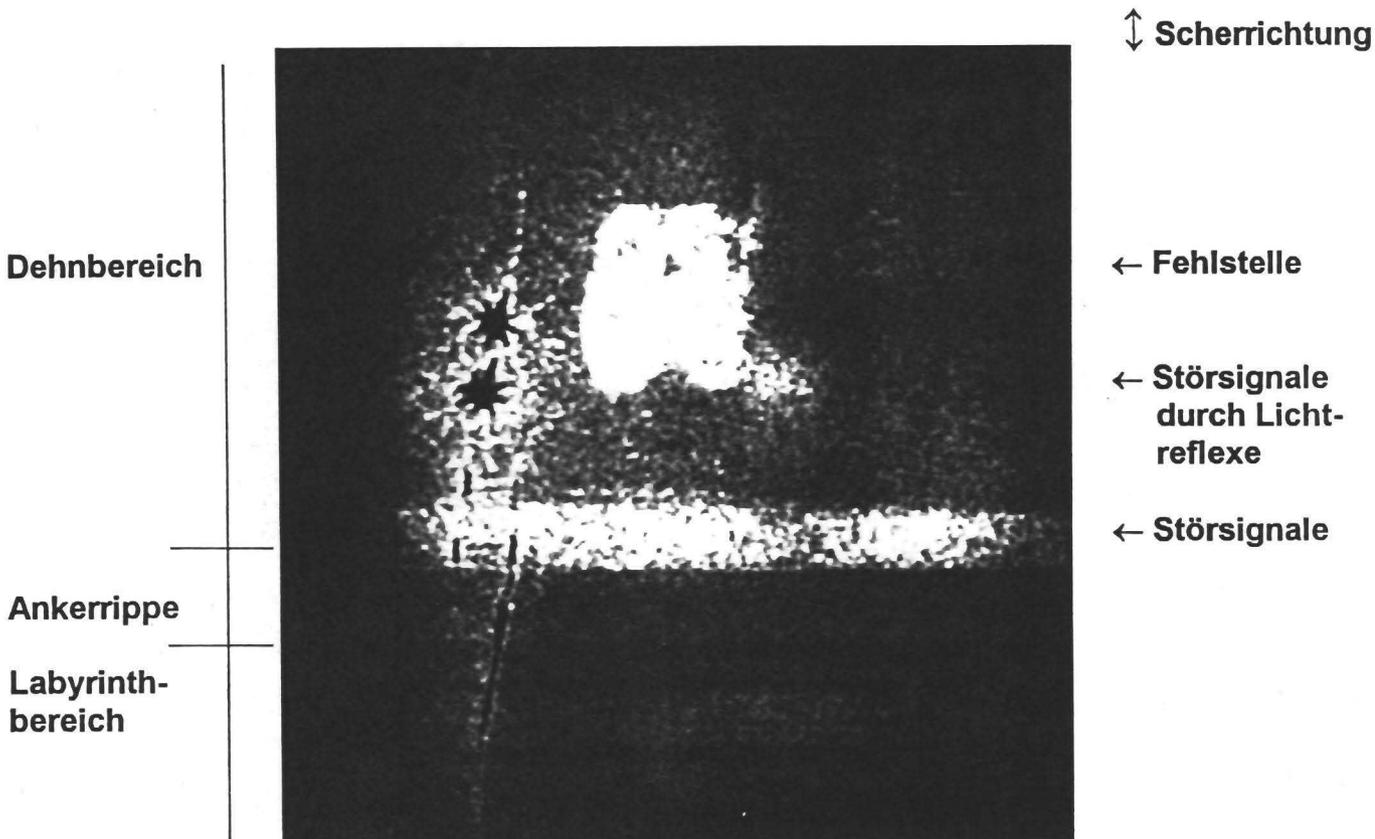
**Bild 12:** Shearogramm von der elastomeren Fugenbandprobe Nr. 8 (vgl. Tabelle 1b)  
Die flächige Fehlstelle unter der Bandage im Dehnbereich ist gut zu erkennen. Störsignale werden durch den Hohlkörper und Lichtreflexe im Versuchsaufbau verursacht.

Die flächigen Hohlstellen unter der Bandage (Proben Nr. 8 bis 9; vgl. Tabellen 1 und 3) konnten gut geortet werden (Bilder 12 und 13).

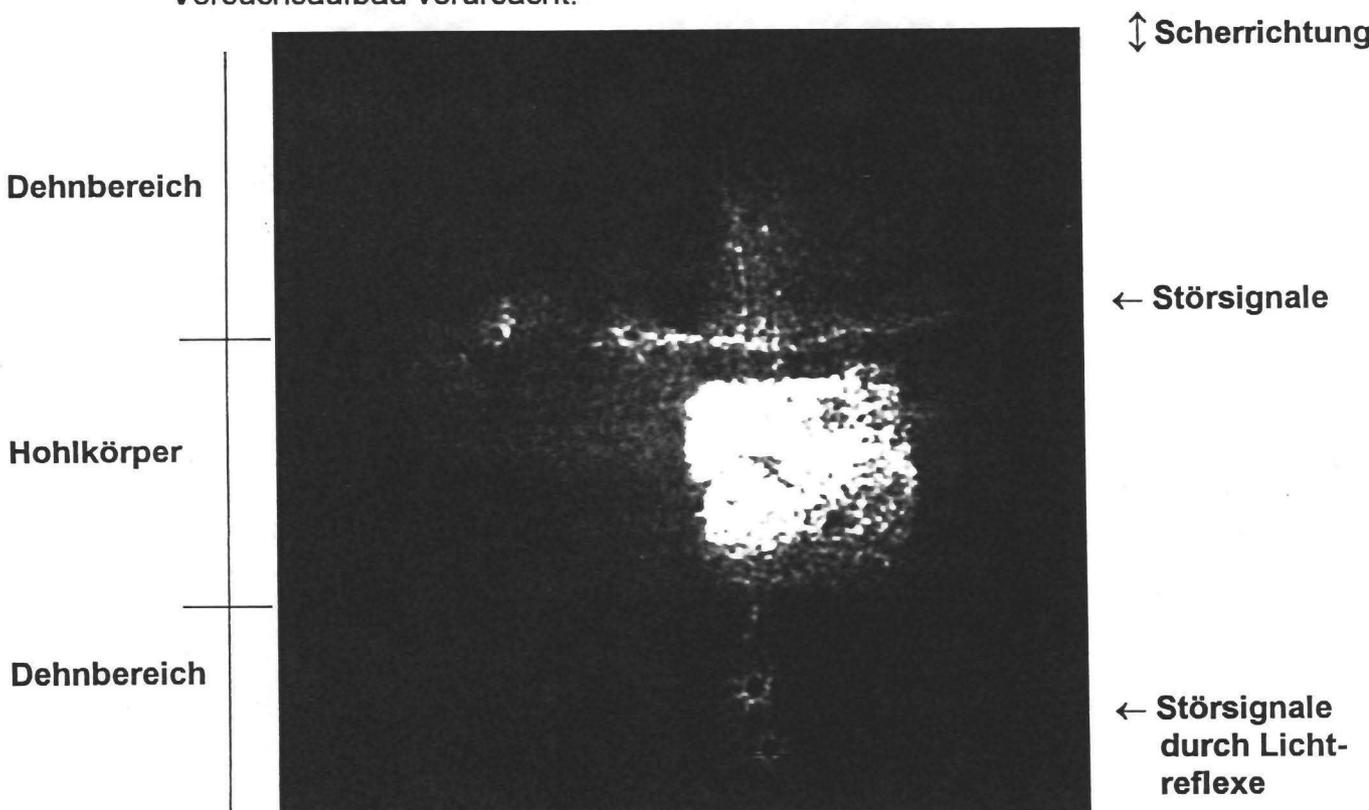
**Bild 13:** Shearogramm von der elastomeren Fugenbandprobe Nr. 9 (vgl. Tabelle 1b)  
Die flächige Fehlstelle im Schlauchbereich unter der Bandage ist gut sichtbar. Störsignale sind nur schwach vorhanden.

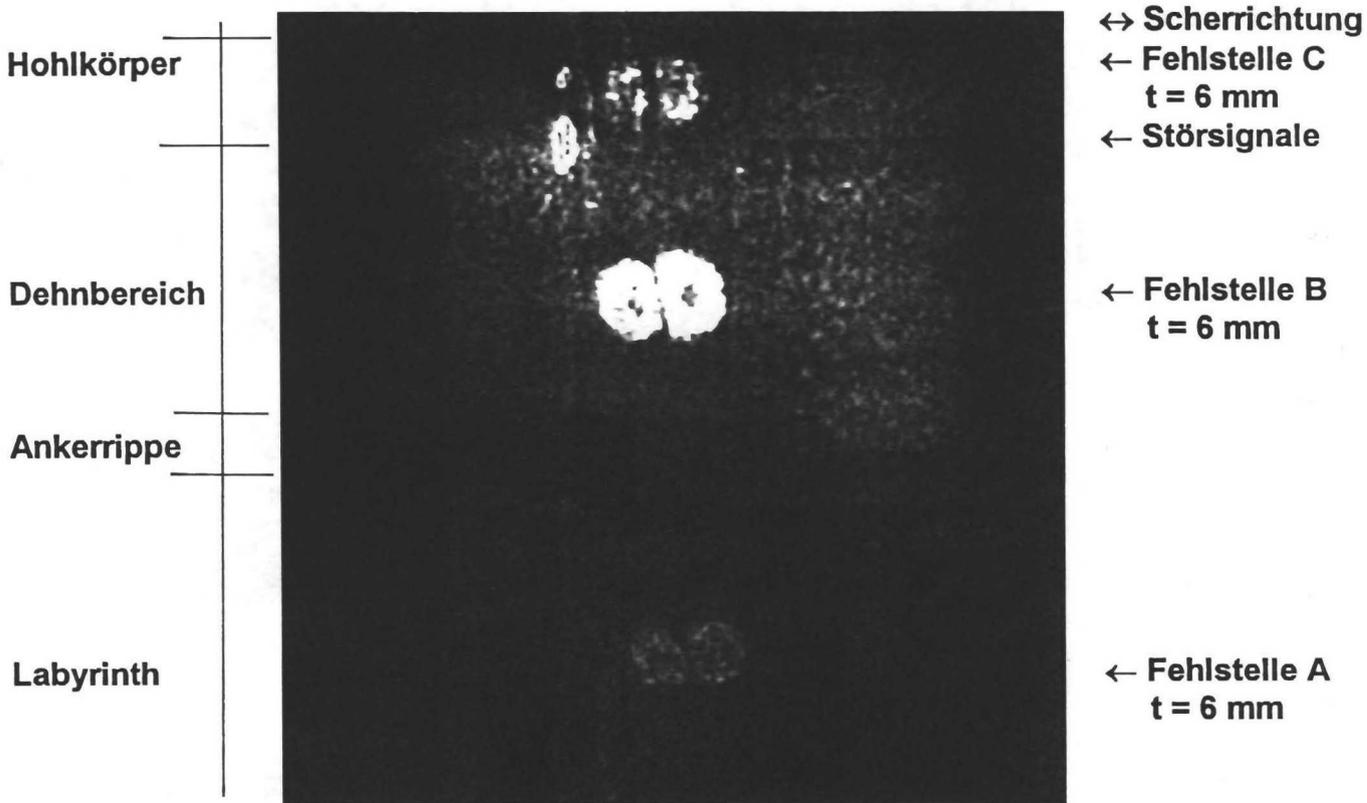
**Bild 14:** Shearogramm von der elastomeren Fugenbandprobe Nr. 12 (vgl. Tabelle 2a). Die Aufnahme erfolgte von oben (Fehlstellenüberdeckung nur eine Bandagenlage). Die Fehlstellen sind sichtbar. Störsignale sind nur wenig vorhanden.

len (Größe ca. 10 mm x 10 mm x 0,3 mm) parallel zur Fugenbandebene (Proben Nr. 12 und Nr. 13; vgl. Tabellen 2 und 3) konnten bis zu einer Materialüberdeckung von 15 mm geortet werden (Bilder 14 bis 16).

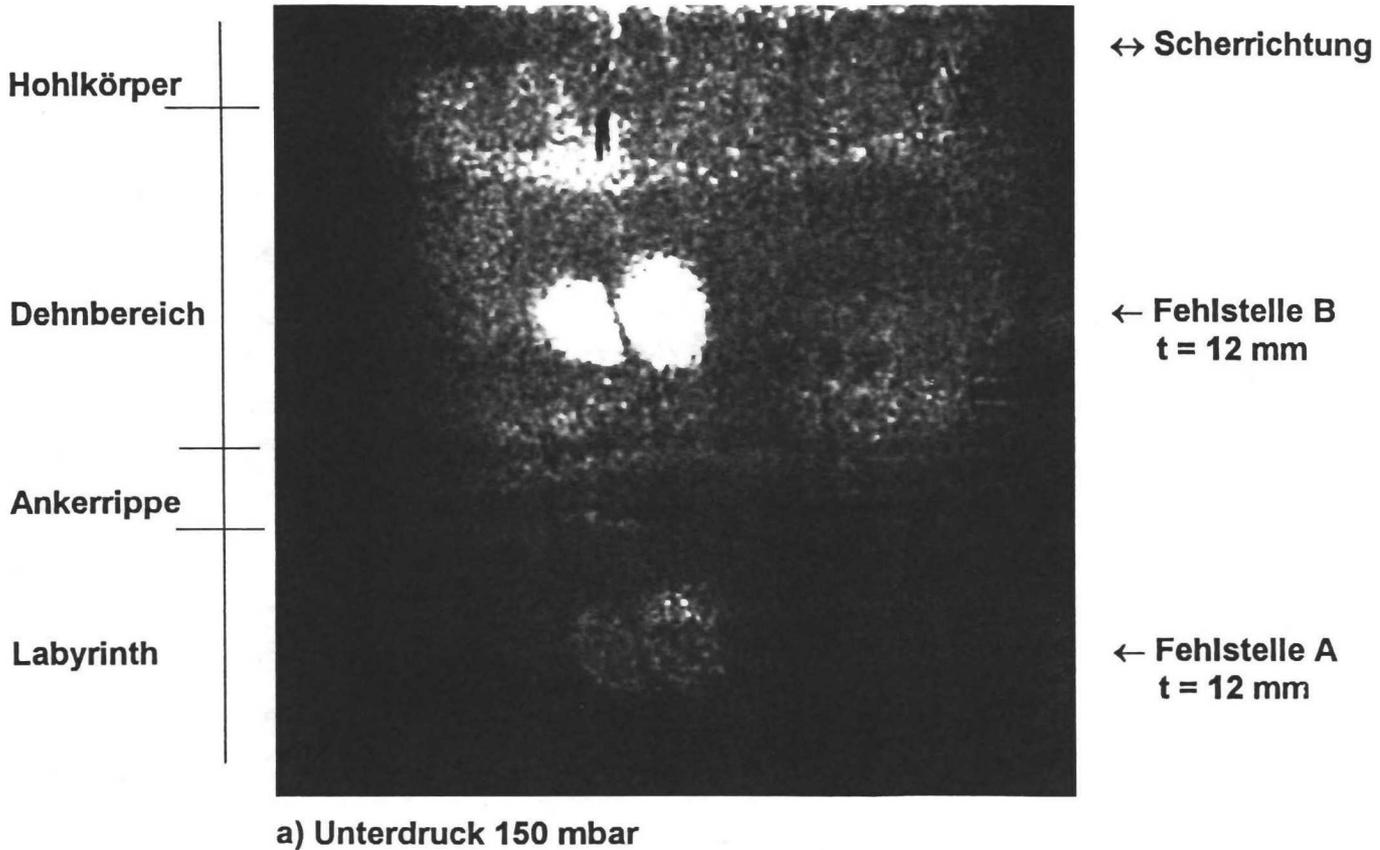
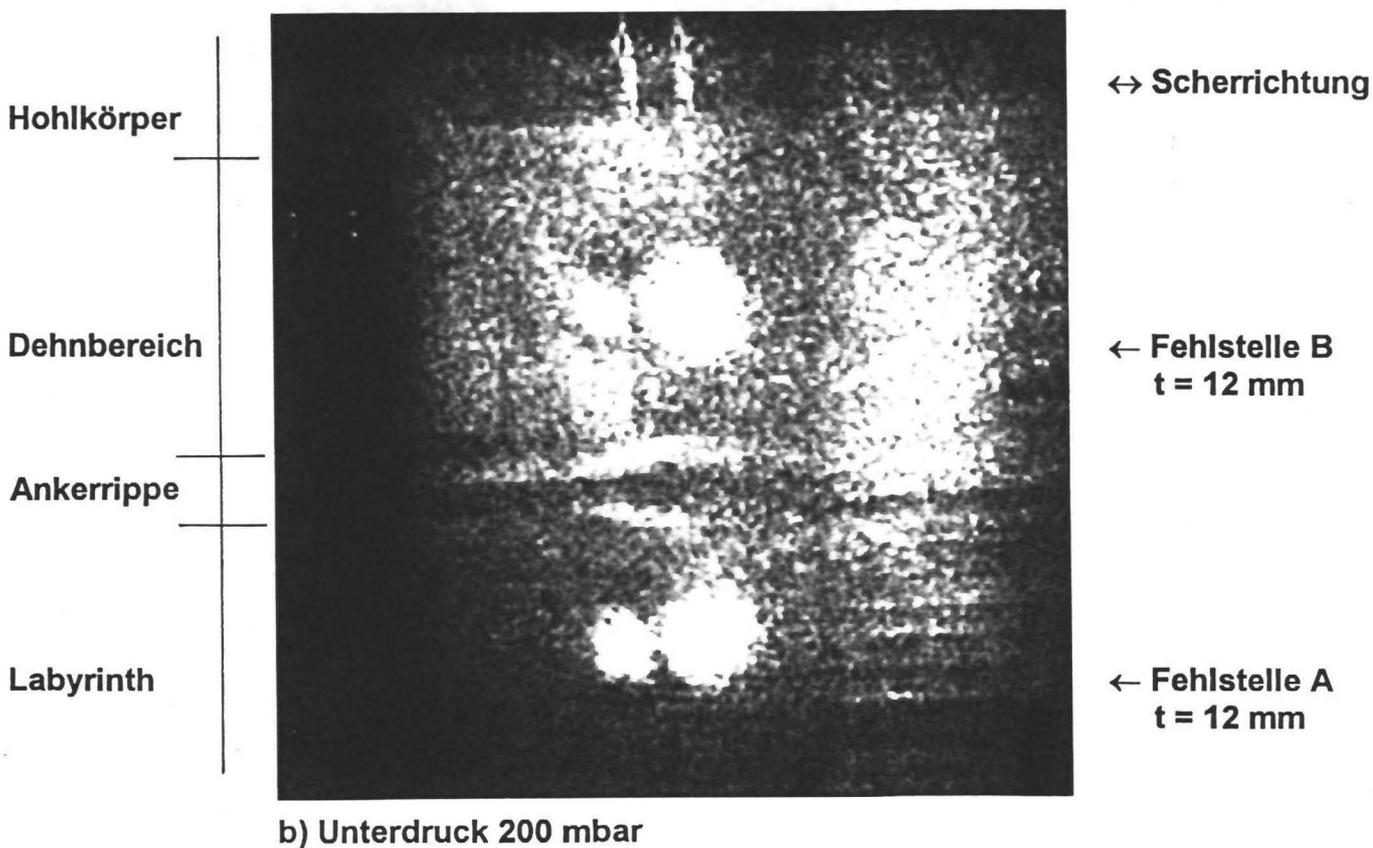
**Bild 15:** Shearogramme von der elastomeren Fugenbandprobe Nr. 13 (vgl. Tabelle 2a) Fugenbandoberseite. Die flächige Fehlstelle im Labyrinthbereich konnte beim Unterdruck von 200 mbar besser geortet werden.

Bei den Versuchen mit elastomeren Fugenbändern hat sich ein Unterdruck von maximal ca. 150 mbar bewährt, wenn die Fugenbandprobe komplett in die Saugglocke (Unterdruckraum) eingelegt wird. Beispielsweise konnten bei der Probe Nr. 13 (vgl. Tabellen 2 und 3) Fehlstellen im Dehn- und Labyrinthbereich bei einem Unterdruck von 150 mbar geortet werden (Bild 15). Eine Erhöhung des Unterdrucks führte in der Regel zu stärkeren Störsignalen.
