# Untersuchung zur zerstörungsfreien Prüfung von Fugenbandstößen

**Untersuchung  
zur  
zerstörungsfreien Prüfung  
von  
Fugenbandstößen**

**Schlußbericht**

Studiengesellschaft  
für unterirdische  
Verkehrsanlagen e.V.  
STUVA  
Mathias-Brüggen-Str. 41  
50827 Köln  
Telefon 02 21/59 79 50  
Telefax 02 21/5 97 95-50

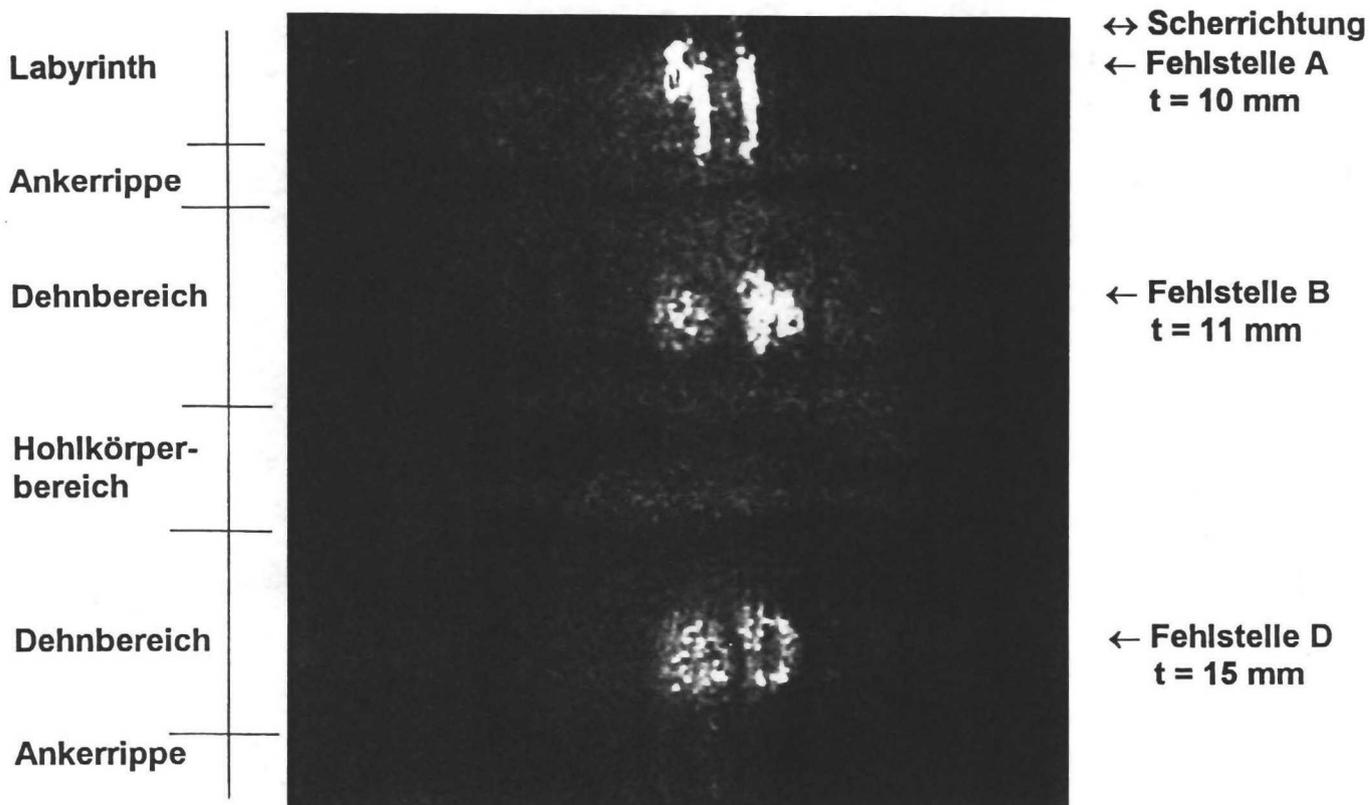
Bild 16: Shearogramm von der elastomeren Fugenbandprobe Nr. 13 (vgl. Tabelle 2a), Fugenbandunterseite, Unterdruck 150 mbar. Die Fehlstelle im Hohlkörperbereich liegt auf der vom Laser abgewandten Fugenbandseite und ist nicht ortbar. Die Fehlstellen im Labyrinth- und Dehnbereich sind gut erkennbar (kaum Störsignale vorhanden).

len (Größe ca. 10 mm x 10 mm x 0,3 mm) parallel zur Fugenbandebene (Proben Nr. 12 und Nr. 13; vgl. Tabellen 2 und 3) konnten bis zu einer Materialüberdeckung von 15 mm geortet werden (Bilder 14 bis 16).

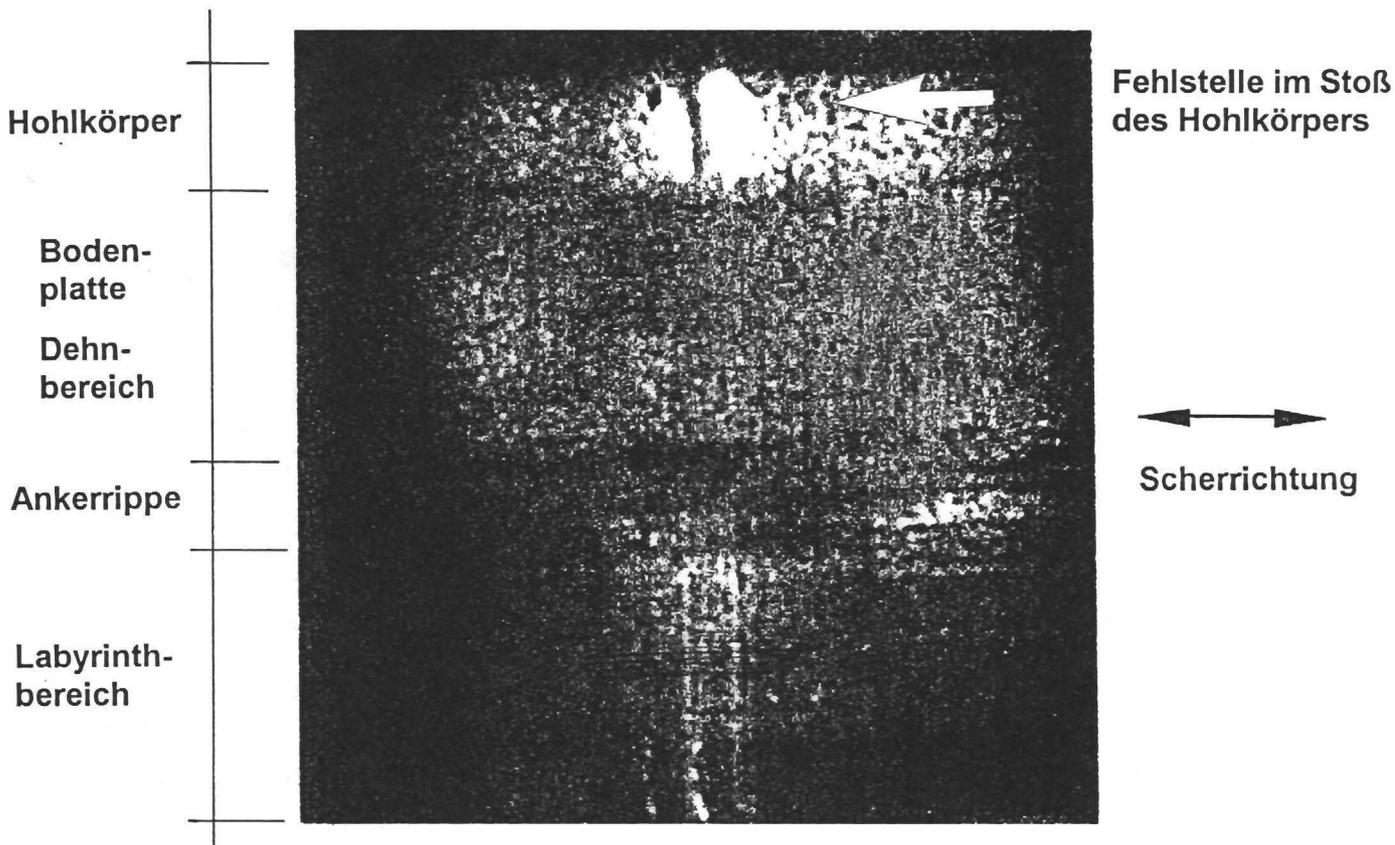
**Bild 17:** Shearogramm von der elastomeren Fugenbandprobe Nr. 14 (Vorderseite, vgl. Tabelle 2a). Im Hohlkörperbereich ist eine nicht geplante, bei der Stoßherstellung entstandene Fehlstelle sichtbar.

- a) Bei Probe Nr. 14 sind die Stoßflanken am Hohlkörper (Mittelschlauch des Fugenbandes) um etwa 1 mm auseinander gedrückt worden. Dabei entstand ein Hohlraum mit einer Querschnittsfläche von etwa 1 mm x 3 mm (Höhe x Breite) und einer Länge von ca. 20 mm. Dieser Hohlraum wurde trotz der aufliegenden 6 mm dicken Bandage geortet (Bild 17).
- b) Bei Probe Nr. 15 war am Hohlkörper (Mittelschlauch des Fugenbandes) ein typisches Signal sichtbar, das auf eine Fehlstelle schließen ließ (Bild 19). Beim Aufschneiden der Probe konnte unter der Bandage (Materialüberdeckung 5 mm bis 6 mm) eine flächige Hohlstelle von der Größe ca. 10 mm x 5 mm x 1 mm entdeckt werden.

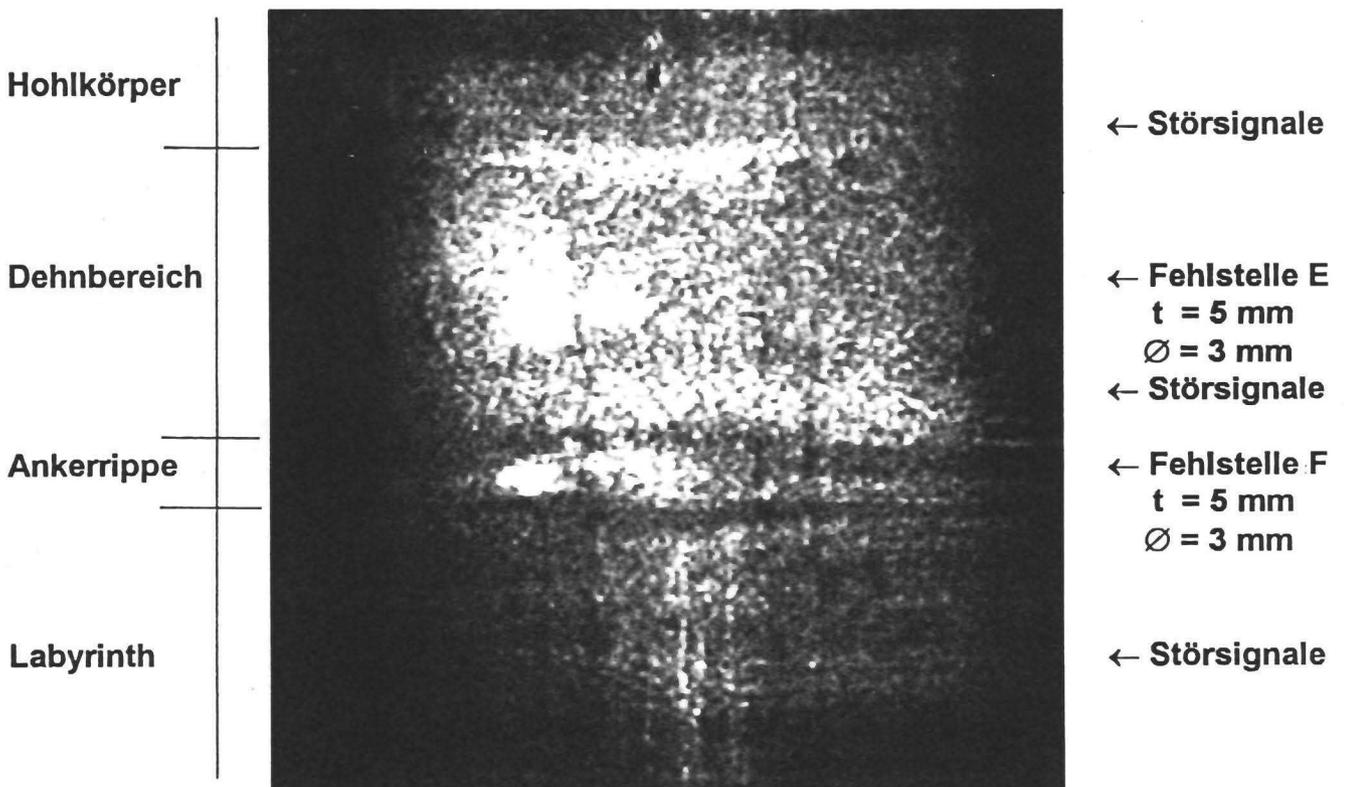
**Bild 18:** Shearogramm von der elastomeren Fugenbandprobe Nr. 15 (vgl. Tabelle 2b). Die Fehlstellen im Dehnbereich und in der Ankerrippe sind im Störsignaluntergrund noch erkennbar.

- c) Zylinderförmige Hohlstellen (Länge ca. 20 mm) mit einem Durchmesser von ca. 2 mm oder kleiner waren bei einer Überdeckung des Fugenbandmaterials ab ca. 5 mm nicht oder nur schwach ortbar (Proben Nr. 7b, Nr. 14 bis Nr. 16) (Bild 18) (Tabellen 1, 2 und 3).

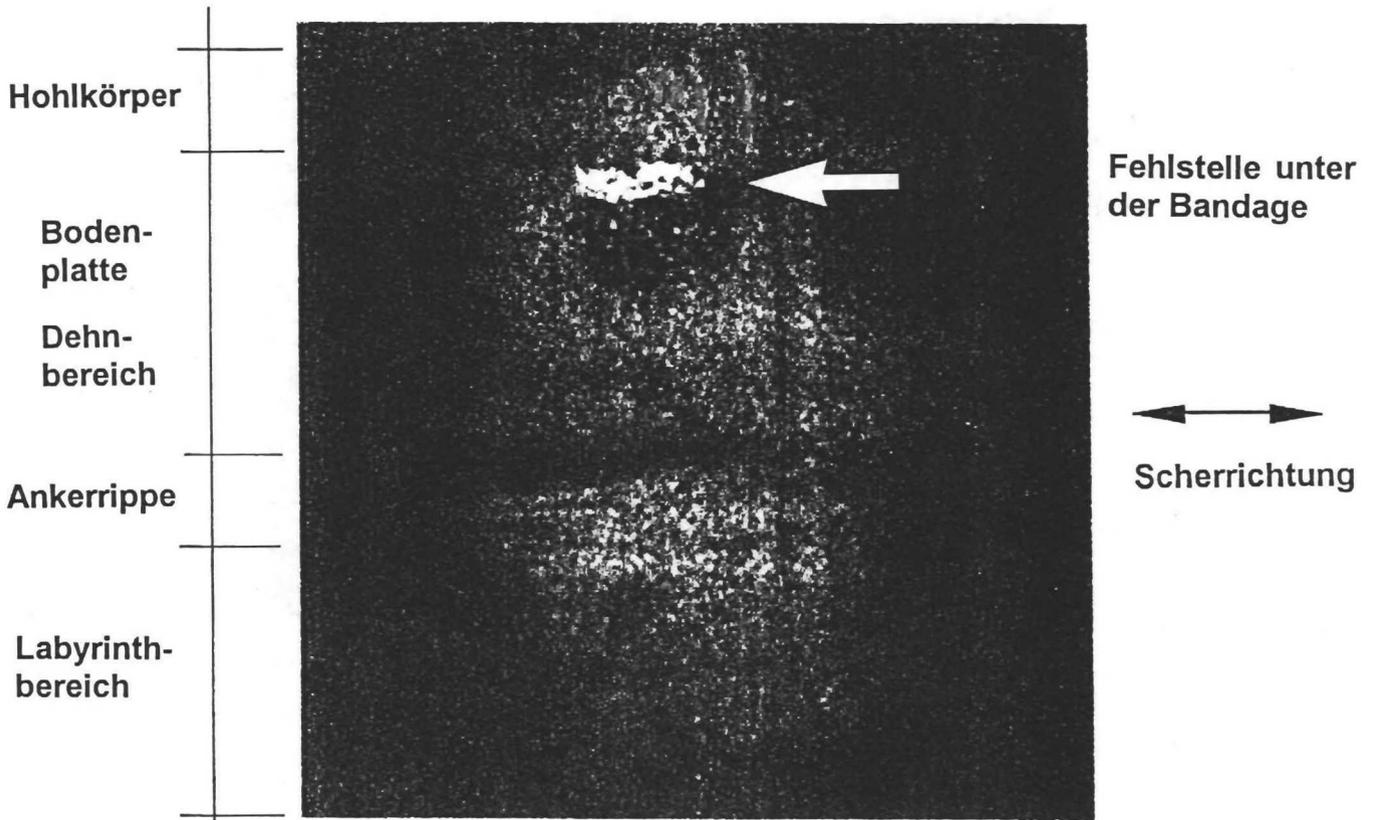
**Bild 19:** Shearogramm von der elastomeren Fugenbandprobe Nr. 15 (Unterseite, vgl. Tabelle 2b). Unter der Bandage ist eine nicht geplante, bei Stoßherstellung entstandene Fehlstelle sichtbar.

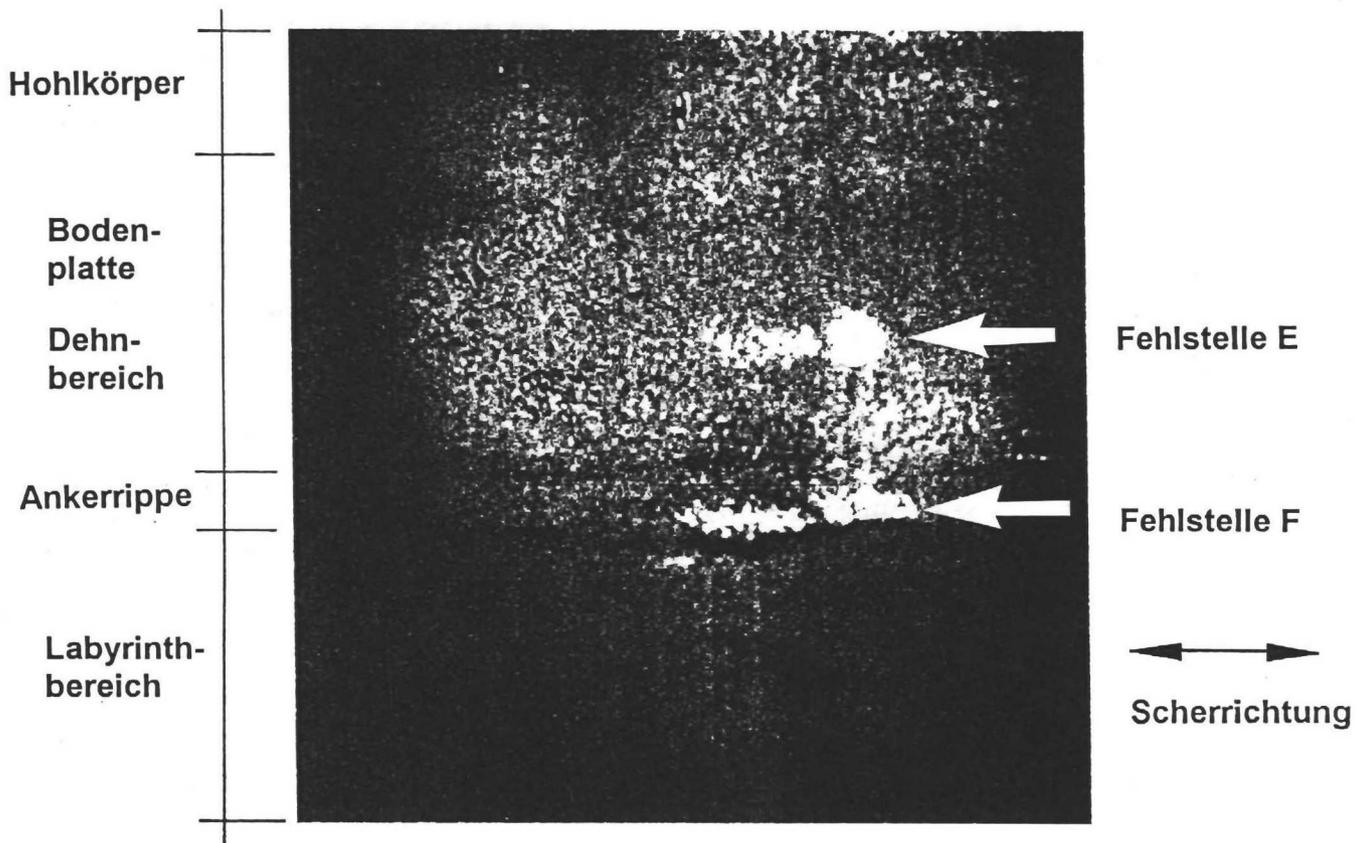
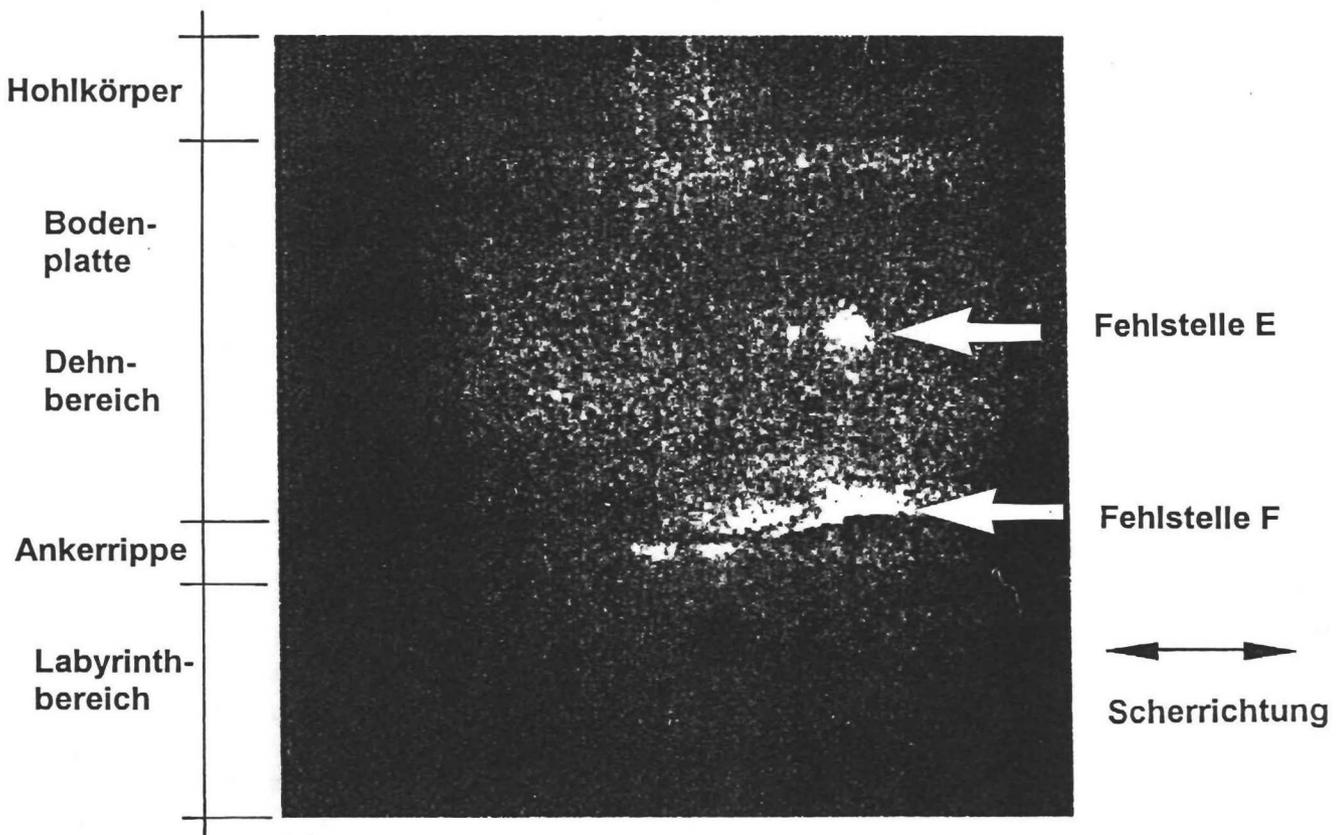
a) Aufnahme beim ca. +20°C

b) Aufnahme bei ca. +5°C

**Bild 20:** Shearogramme von der elastomeren Fugenbandprobe Nr. 16 (vgl. Tabelle 2b), aufgenommen bei +20°C und +5°C. Zylinderförmige Fehlstellen E und F sind sichtbar

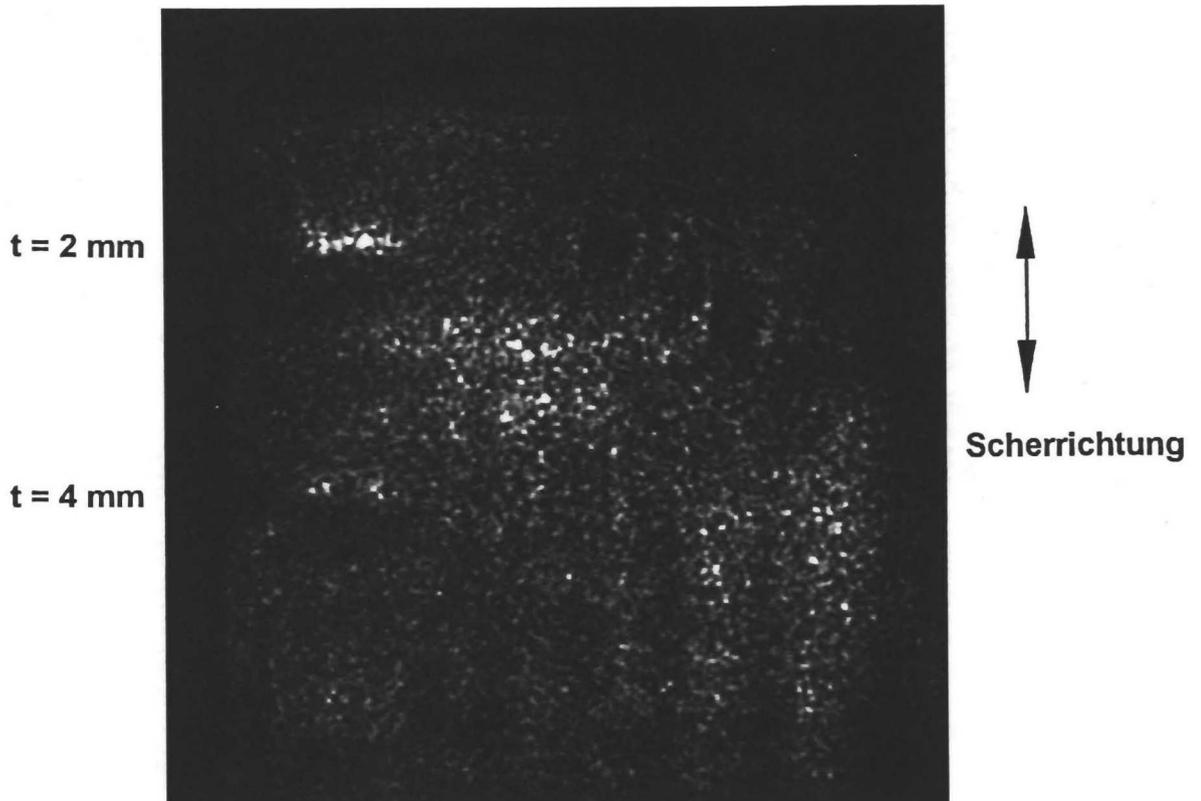
**Bild 21:** Shearogramm vom Elastomerquader mit Fehlstellen von 1 mm Durchmesser, Fehlstellen bis zur Materialüberdeckung  $t = 2 \text{ mm}$  sind ortbar

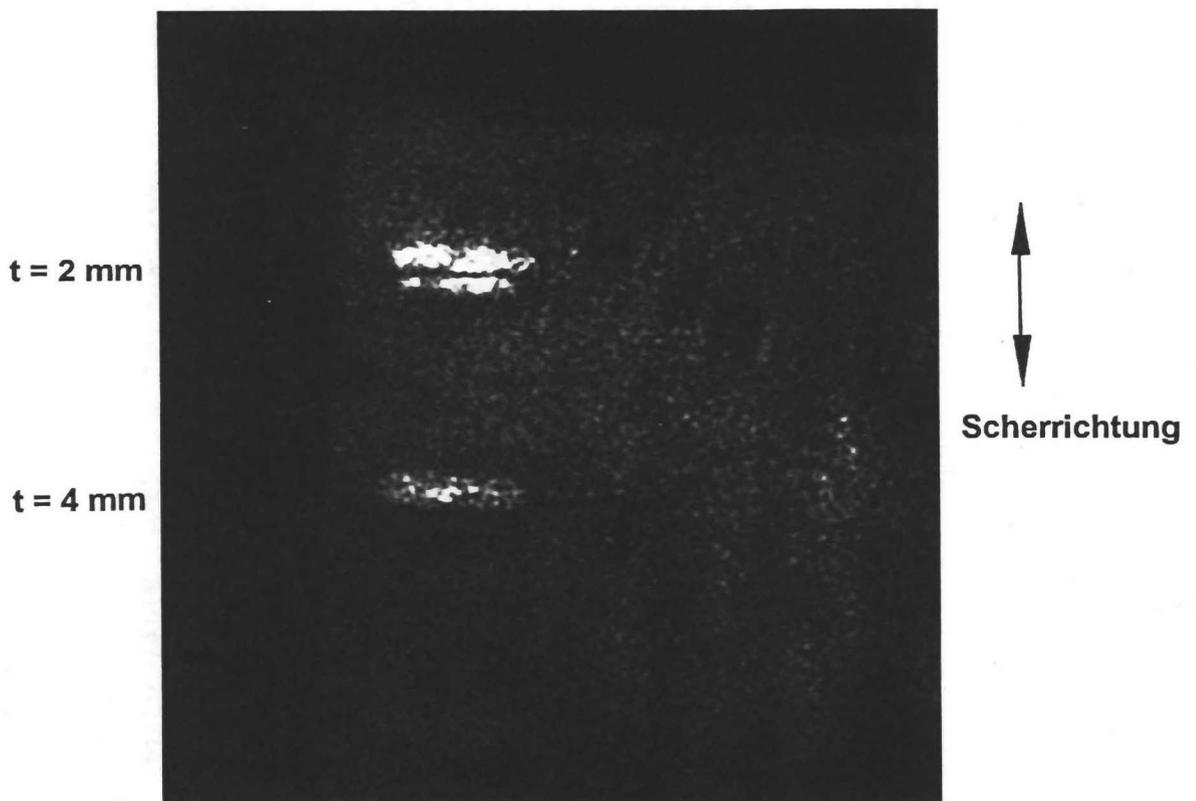
**Bild 22:** Shearogramm vom Elastomerquader mit Fehlstellen von 2 mm Durchmesser, Fehlstellen bis zur Materialüberdeckung  $t = 4 \text{ mm}$  sind ortbar

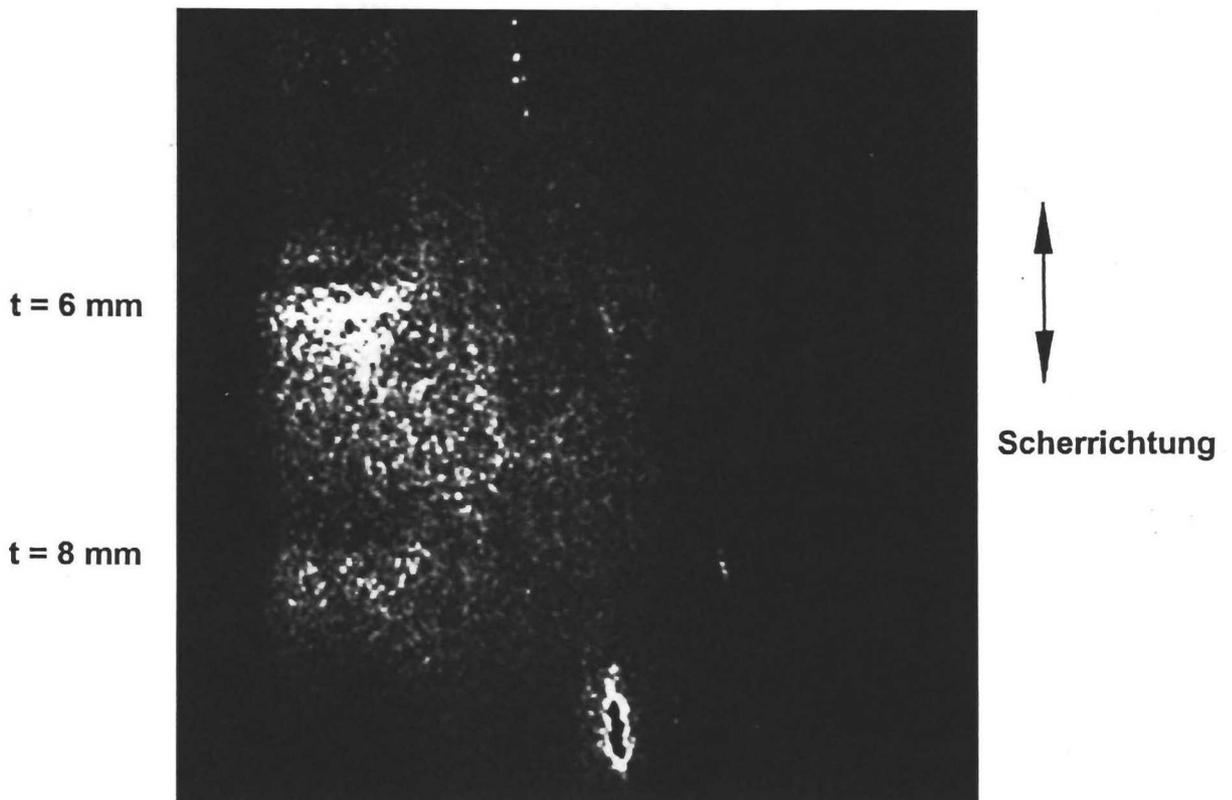
**Bild 23:** Shearogramm vom Elastomerquader mit Fehlstellen von 3 mm Durchmesser  
Fehlstellen bis zur Materialüberdeckung  $t = 6$  mm ortbar

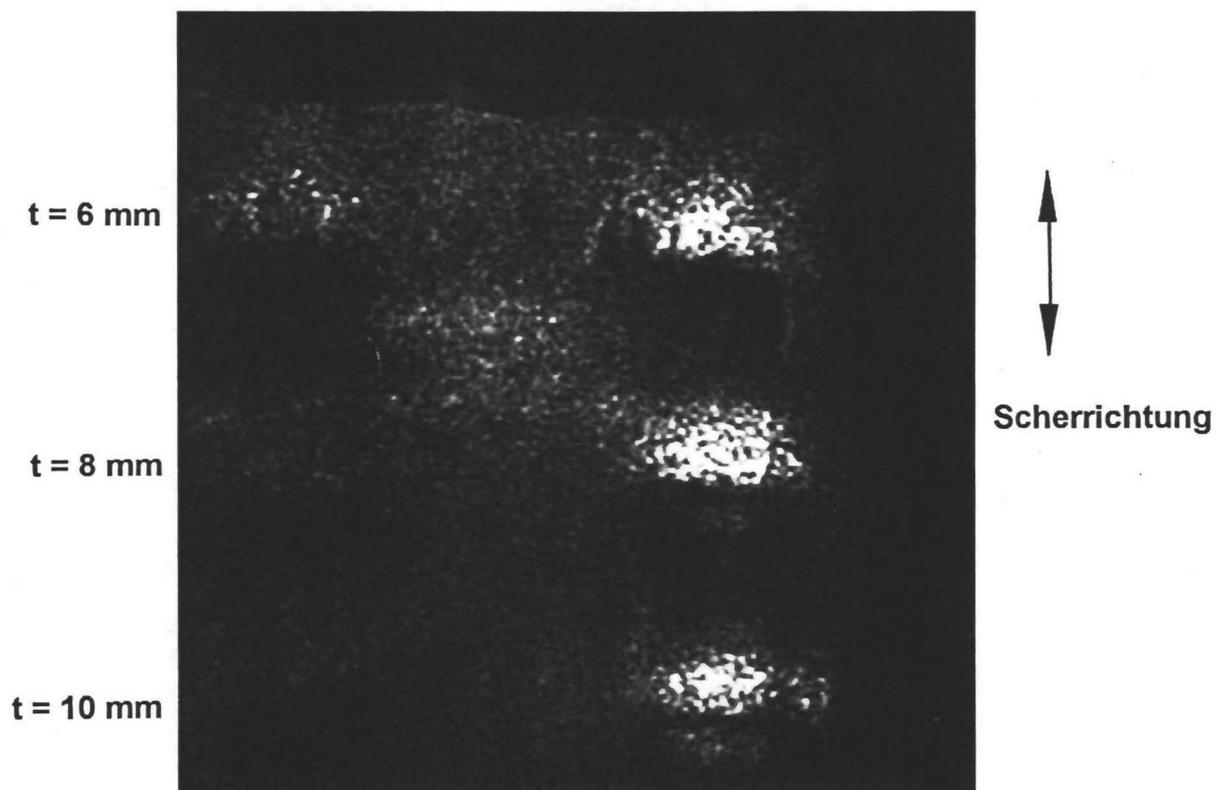
**Bild 24:** Shearogramm vom Elastomerquader mit Fehlstellen von 5 mm Durchmesser  
Fehlstellen bis zur Materialüberdeckung  $t = 10$  mm ortbar

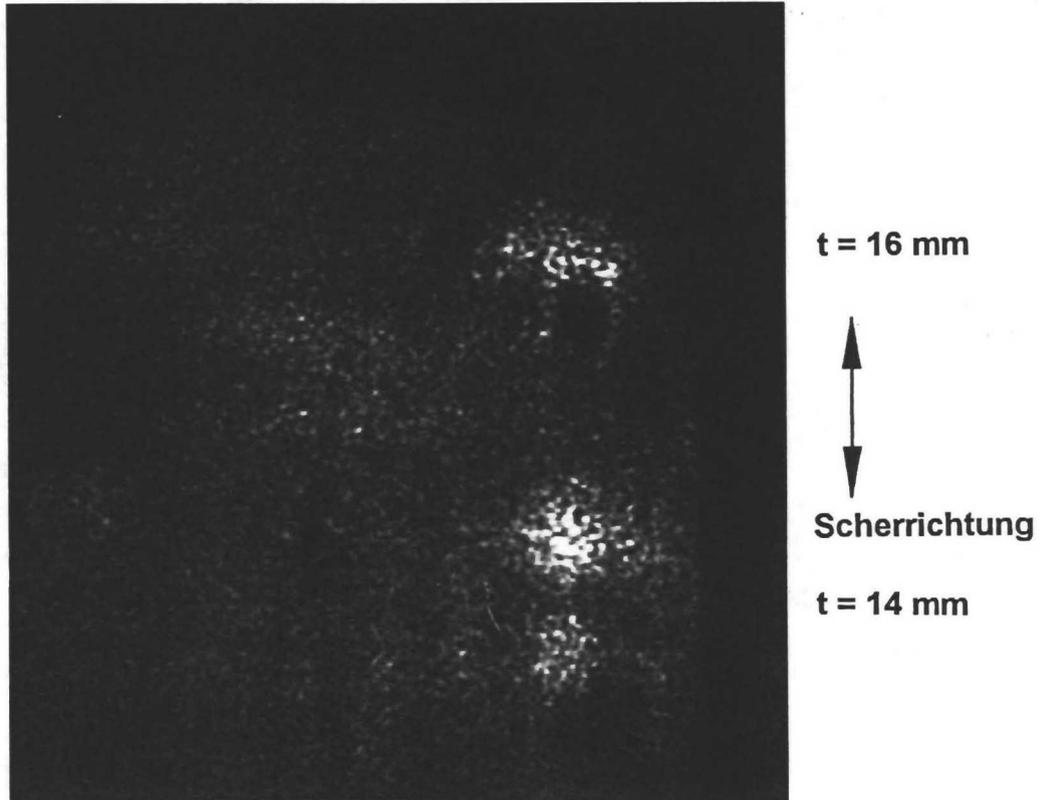
**Bild 25:** Shearogramm vom Elastomerquader mit Fehlstellen von 7 mm Durchmesser  
Fehlstellen bis zur Materialüberdeckung  $t = 16$  mm ortbar

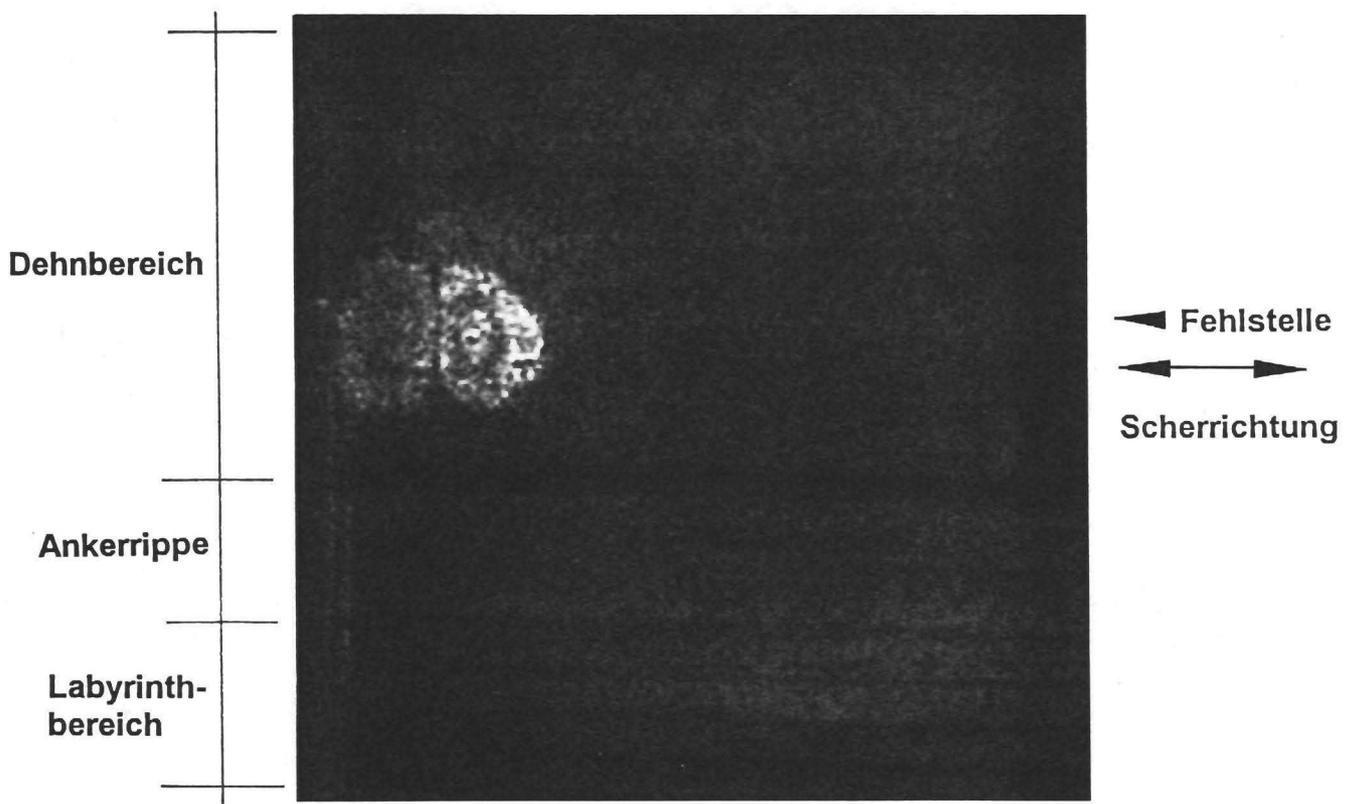
**Bild 27:** Shearogramm von der thermoplastischen Fugenbandprobe Nr. 18 (vgl. Tabelle 5)  
Flächige Fehlstelle im Dehnbereich ist sichtbar

- a) Flächige, parallel zur Fugenbandebene ausgerichtete Hohlstellen (Größe ca. 1 cm x 1 cm) bei einer Materialüberdeckung bis zu ca. 11 mm (Tabelle 7, Proben Nr. 17 bis Nr. 20 und Bilder 26 bis 29). Eine flächige Hohlstelle im Hohlkörper der Probe Nr. 24 (Fehlstelle C nach Tabelle 6) konnte erwartungsgemäß nur bei der Shearografie-Aufnahme von der Oberseite (Materialüberdeckung 2 mm) und nicht bei der Aufnahme von der Unterseite (Materialüberdeckung 34 mm) geortet werden (Bilder 33 und 34).

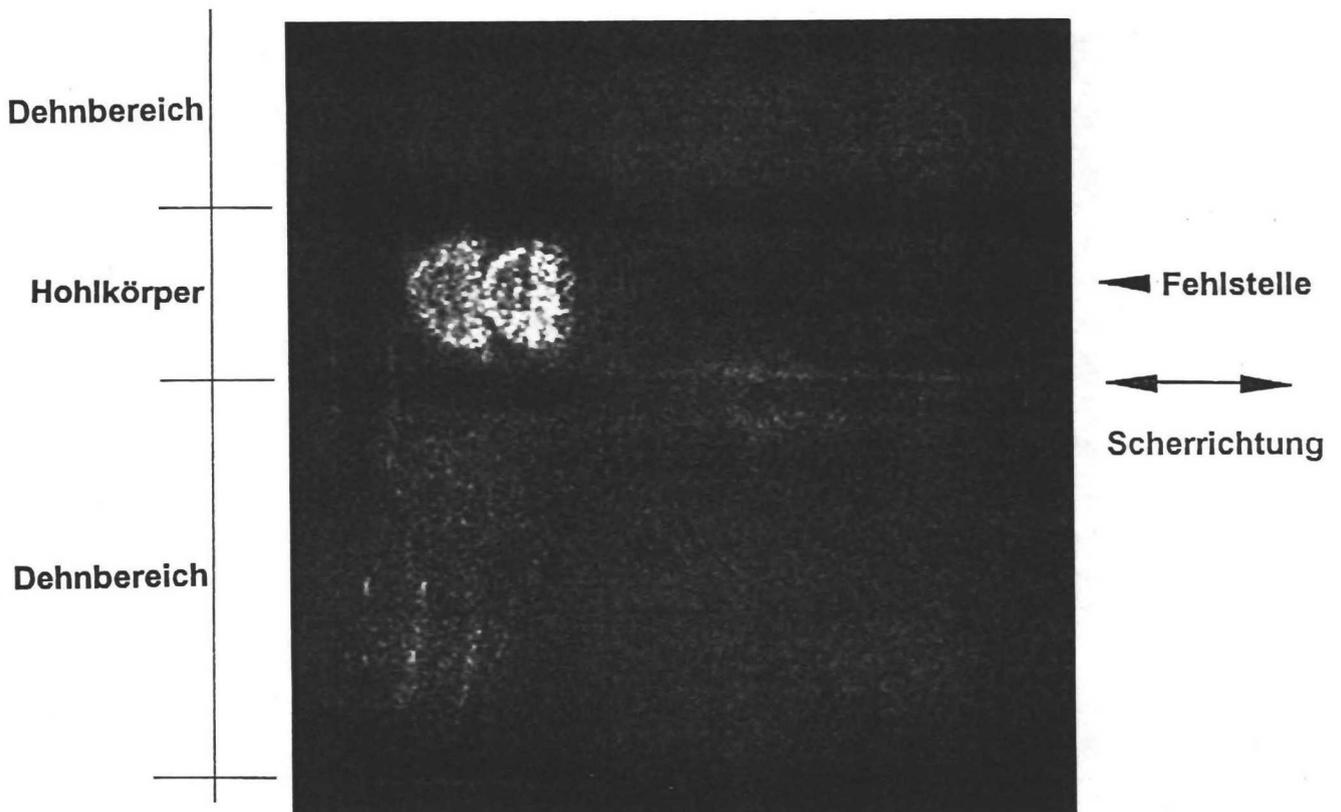
**Bild 29:** Shearogramm von der thermoplastischen Fugenbandprobe Nr. 20 (vgl. Tabelle 5)  
Flächige Hohlstelle im Schlauchbereich ist sichtbar

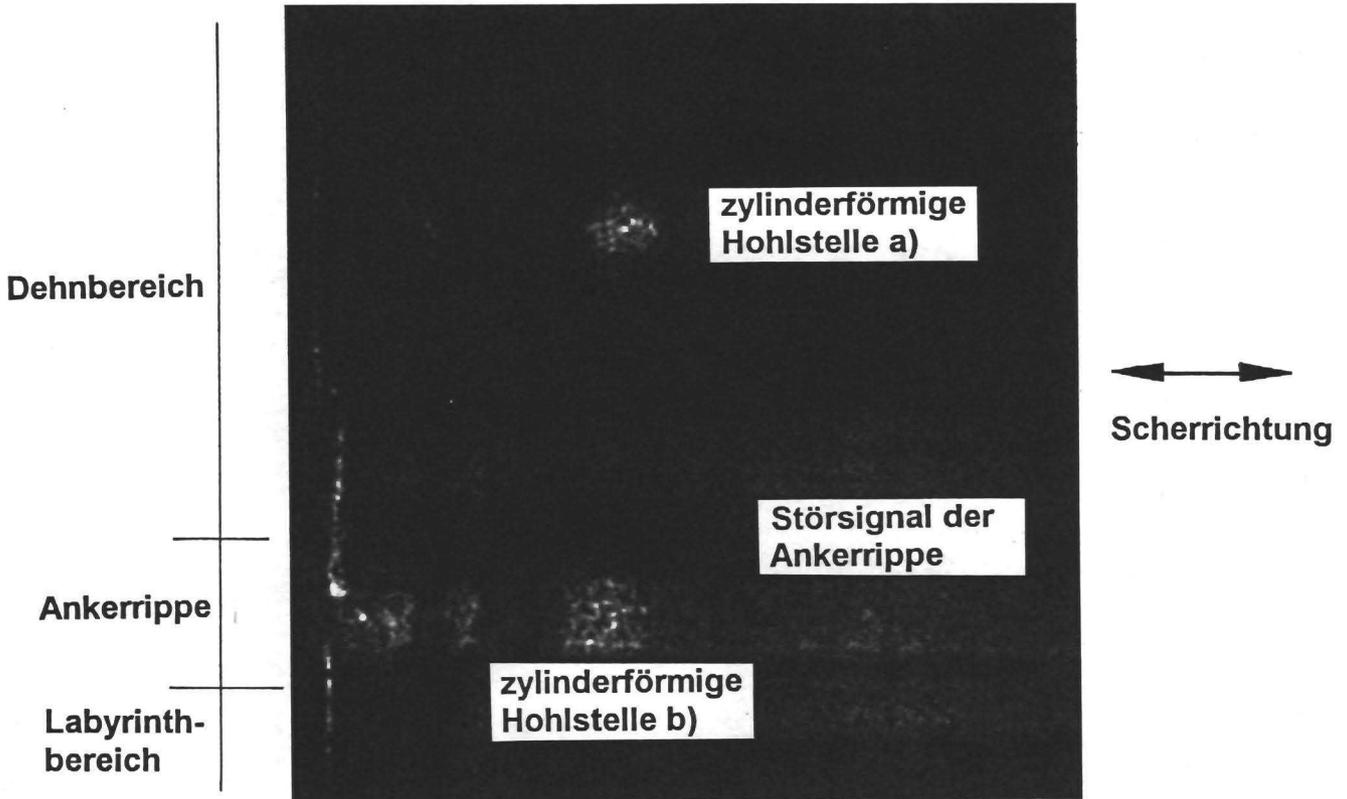
**Bild 30:** Shearogramm von der thermoplastischen Fugenbandprobe Nr. 22 (vgl. Tabelle 5) bei einer Proben­temperatur von 23°C  
Es sind nur die Fehlstellen im Dehnbereich (a) und in der Ankerrippe (b) sichtbar

- c) Zylinderförmige Hohlstellen ab einem Durchmesser von 1 mm und bis zu einer Materialüberdeckung von maximal 4 mm (Tabelle 7, Proben Nr. 22 und Nr. 23 sowie Bilder 30 und 32). Bei ergänzenden systematischen Versuchen an thermoplastischen Quaderproben konnte in den vorliegenden Untersuchungsgrenzen festgestellt werden, daß eine Fehlstelle mit einem Durchmesser größer als 2 mm nur geortet werden kann, wenn die Materialüberdeckung (Tiefenlage) der Fehlstelle nicht mehr als etwa das

Bei einer Temperatur von ca. 13°C waren kleine zylinderförmige Hohlstellen (Durchmesser ca. 1 mm) nicht mehr ortbar, obwohl der Unterdruck bis zu 250 mbar gesteigert wurde. Bei einer Temperatur von ca. 17°C traten die Fehlstellen jedoch bereits bei einem Unterdruck von 100 mbar in Erscheinung (Probe Nr. 22; vgl. Tabellen 6 und 7 sowie Bild 31). Bei +23°C konnte der Unterdruck auf ca. 50 mbar gesenkt werden und die Fehlstellen konnten gut geortet werden (Probe Nr. 22; vgl. Tabellen 6 und 7 sowie Bild 30) (Einfluß höherer Temperaturen siehe Kapitel 4.5.2 (Punkt (4))).

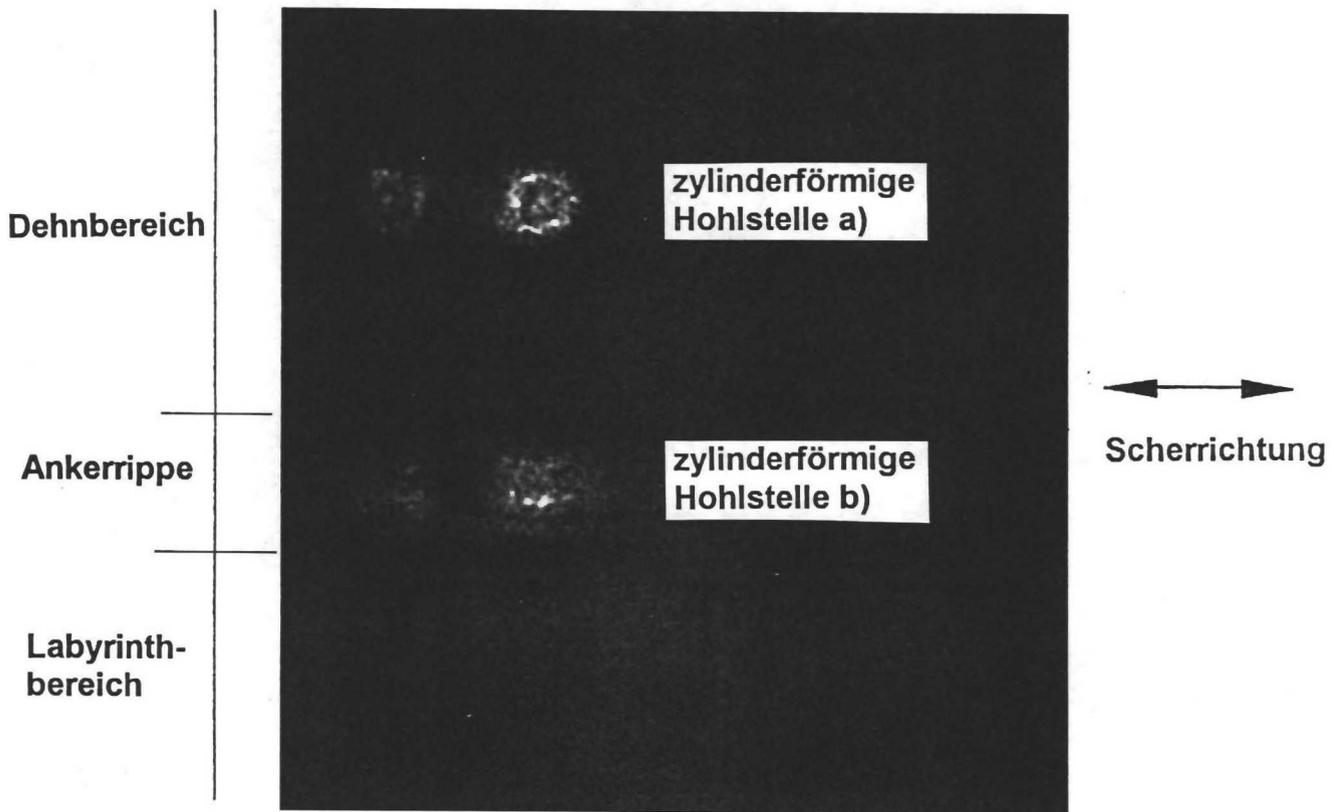
**Bild 32:** Shearogramm von der thermoplastischen Fugenbandprobe Nr. 23 (vgl. Tabelle 5)  
Nur die Fehlstellen im Dehnbereich (a) und in der Ankerrippe (b) sind deutlich sichtbar

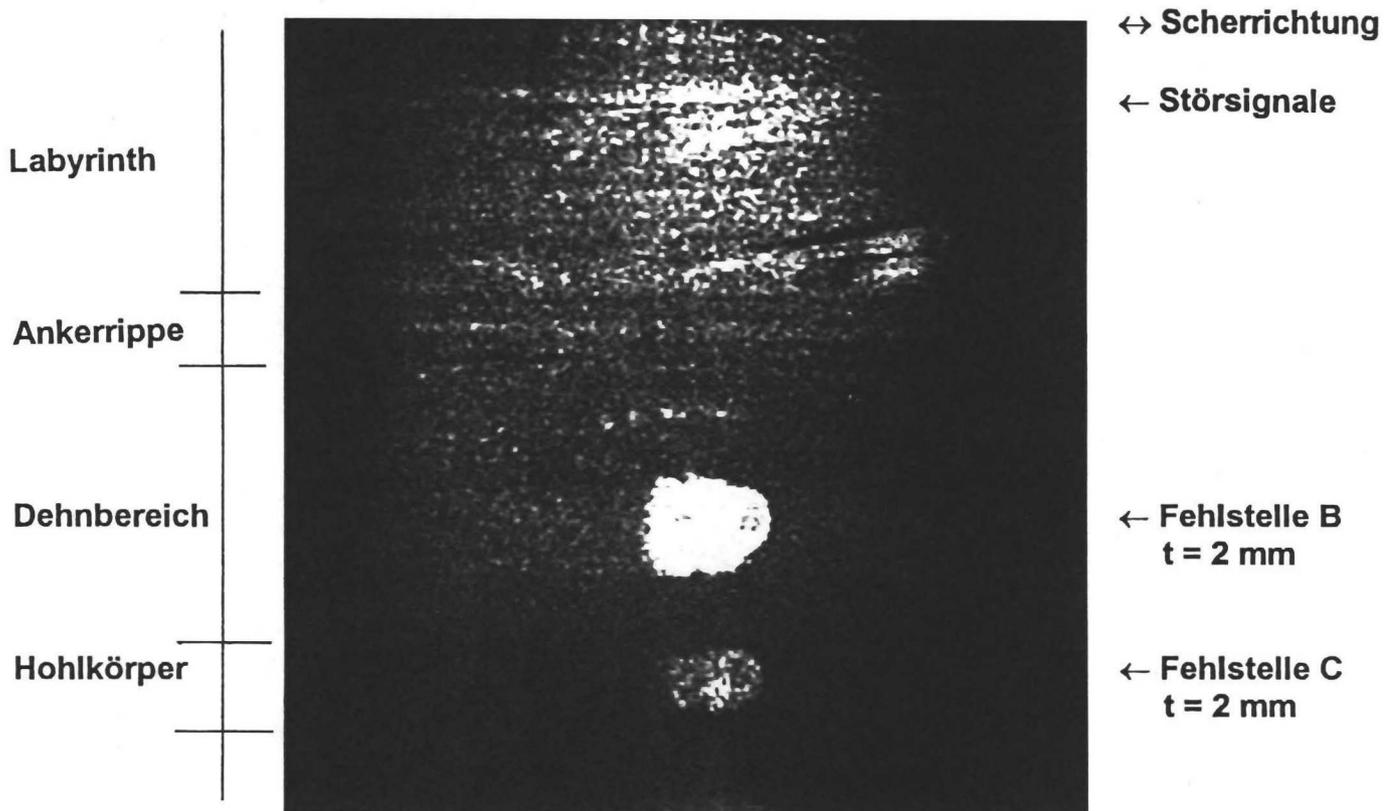
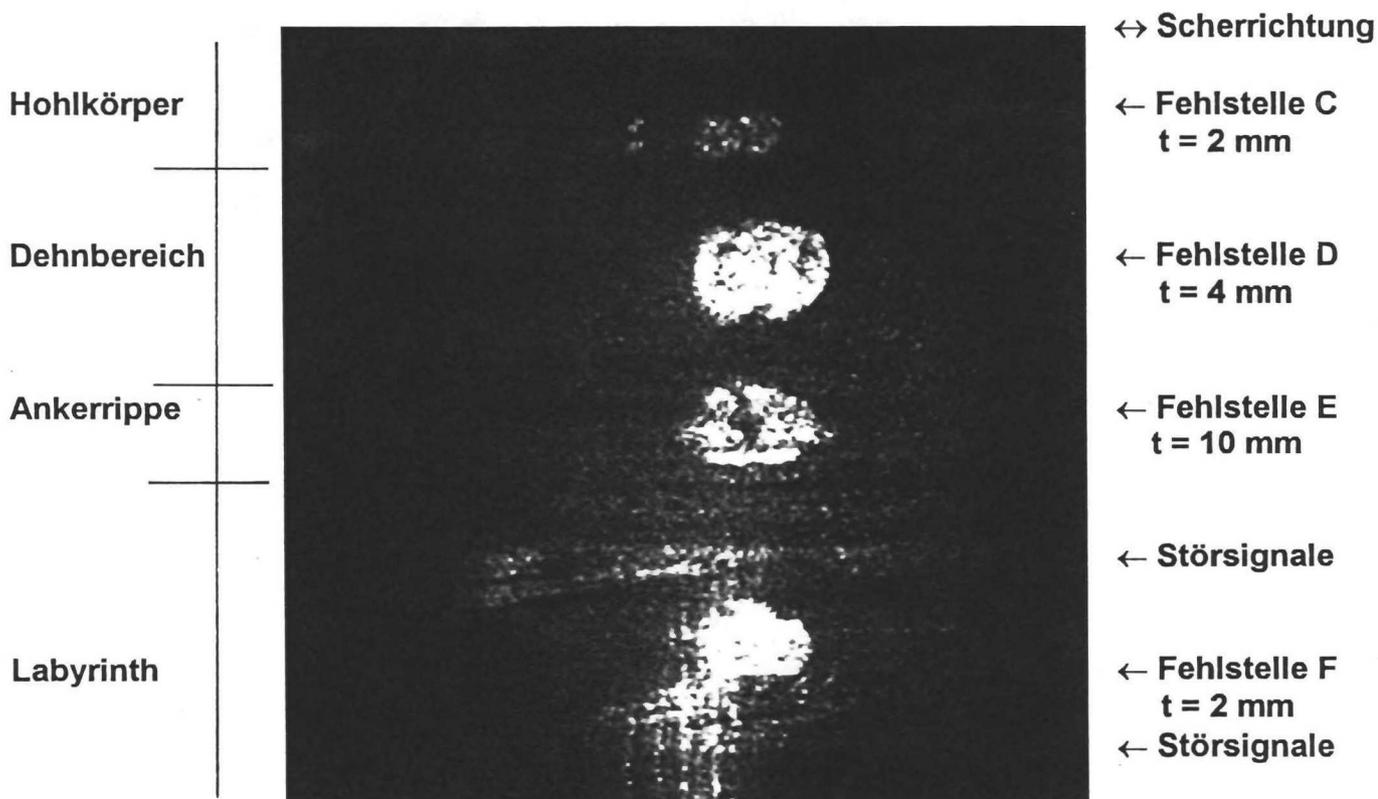
a) Fugenband-Ausschnitt Nr. 1

b) Fugenband-Ausschnitt Nr. 2

**Bild 33:** Shearogramme von der thermoplastischen Fugenbandprobe Nr. 24 (vgl. Tabelle 6), Fugenbandoberseite. Die flächigen Fehlstellen parallel zur Fugenbandebene sind sichtbar, nicht jedoch die senkrecht in der Ankerrippe angeordnete Fehlstelle A. Störsignale treten in den Labyrinthbereichen im Vergleich zu z.B. den Dehnbereichen stärker hervor.

- b) Hohlstellen im Bereich der Ankerrippen sind nur ortbar, wenn die flächige Fehlstelle parallel zur Fugenbandoberfläche verläuft. Bei senkrechter Position konnte die Fehlstelle nicht erkannt werden (Probe Nr. 24; vgl. Tabellen 6 und 7 sowie Bild 33).

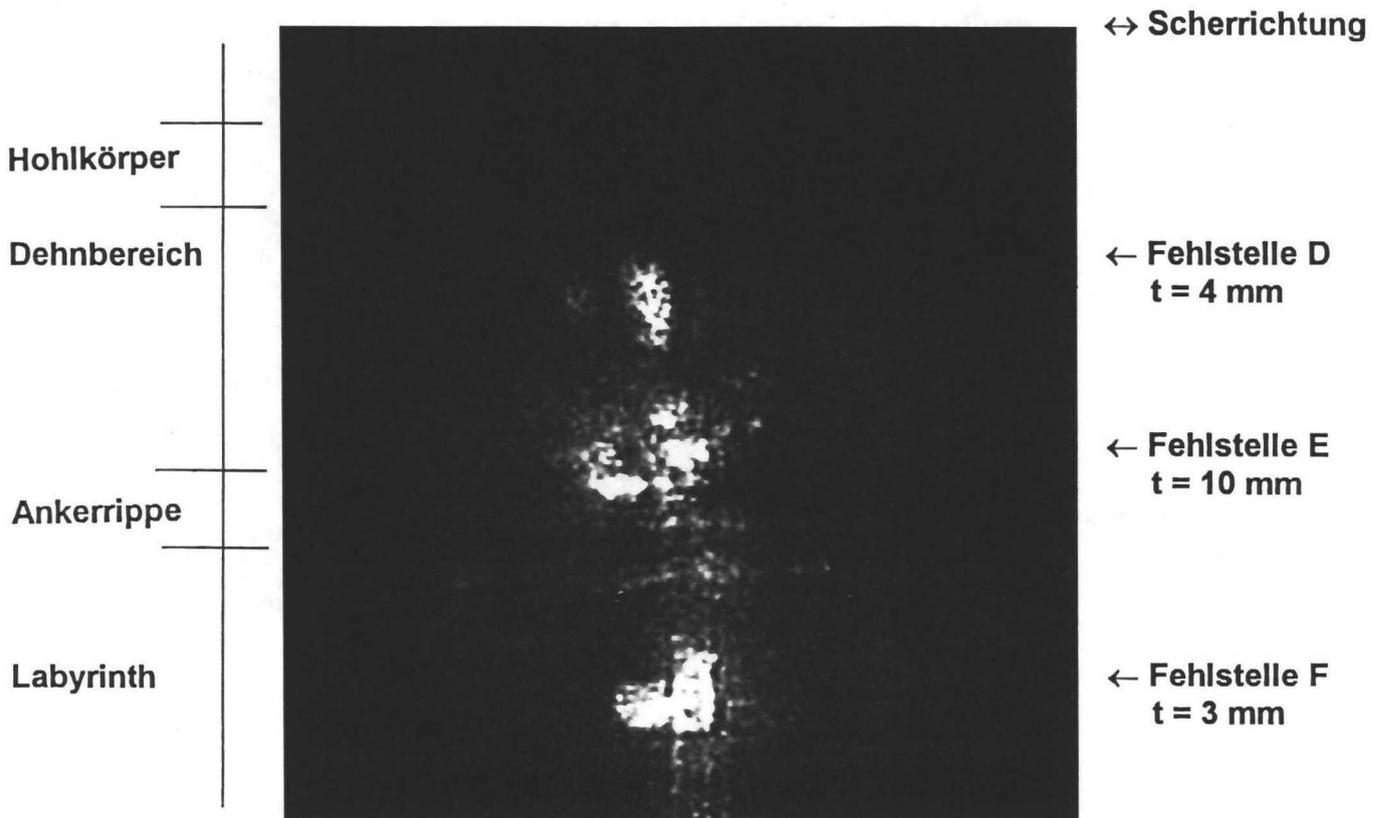
**Bild 34:** Shearogramm von der thermoplastischen Fugenbandprobe Nr. 24 (vgl. Tabelle 6), Fugenbandunterseite. Im Vergleich zu Bild 33b ist die Fehlstelle im Hohlkörper bei dieser vom Laser abgewandten Lage nicht mehr erkennbar. Durch Störsignale treten die Fehlstellen im Vergleich zu Bild 33b nicht ganz so scharf umgrenzt hervor.
