# Untersuchung zur zerstörungsfreien Prüfung von Fugenbandstößen

**Untersuchung  
zur  
zerstörungsfreien Prüfung  
von  
Fugenbandstößen**

**Schlußbericht**

Studiengesellschaft  
für unterirdische  
Verkehrsanlagen e.V.  
STUVA  
Mathias-Brüggen-Str. 41  
50827 Köln  
Telefon 02 21/59 79 50  
Telefax 02 21/5 97 95-50

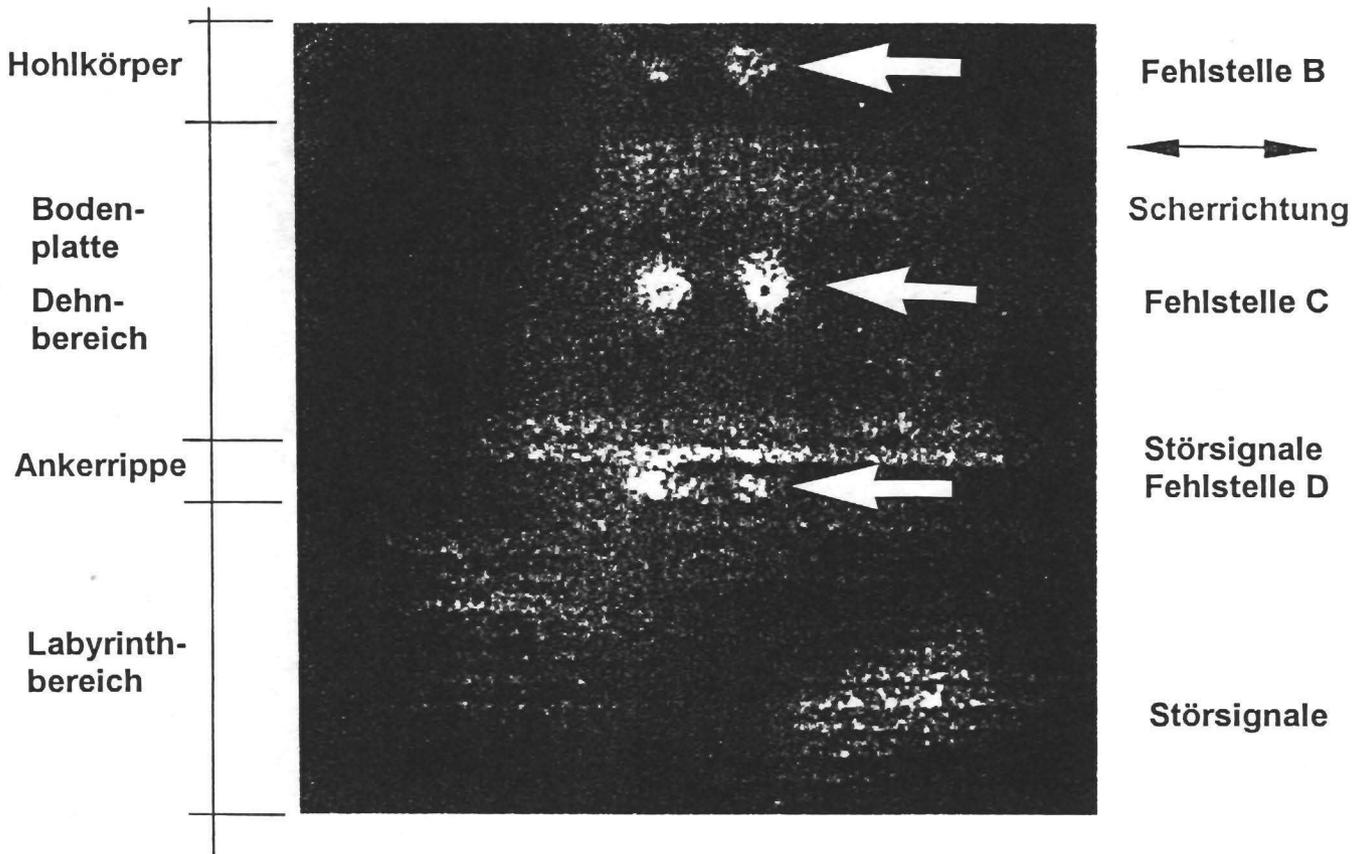
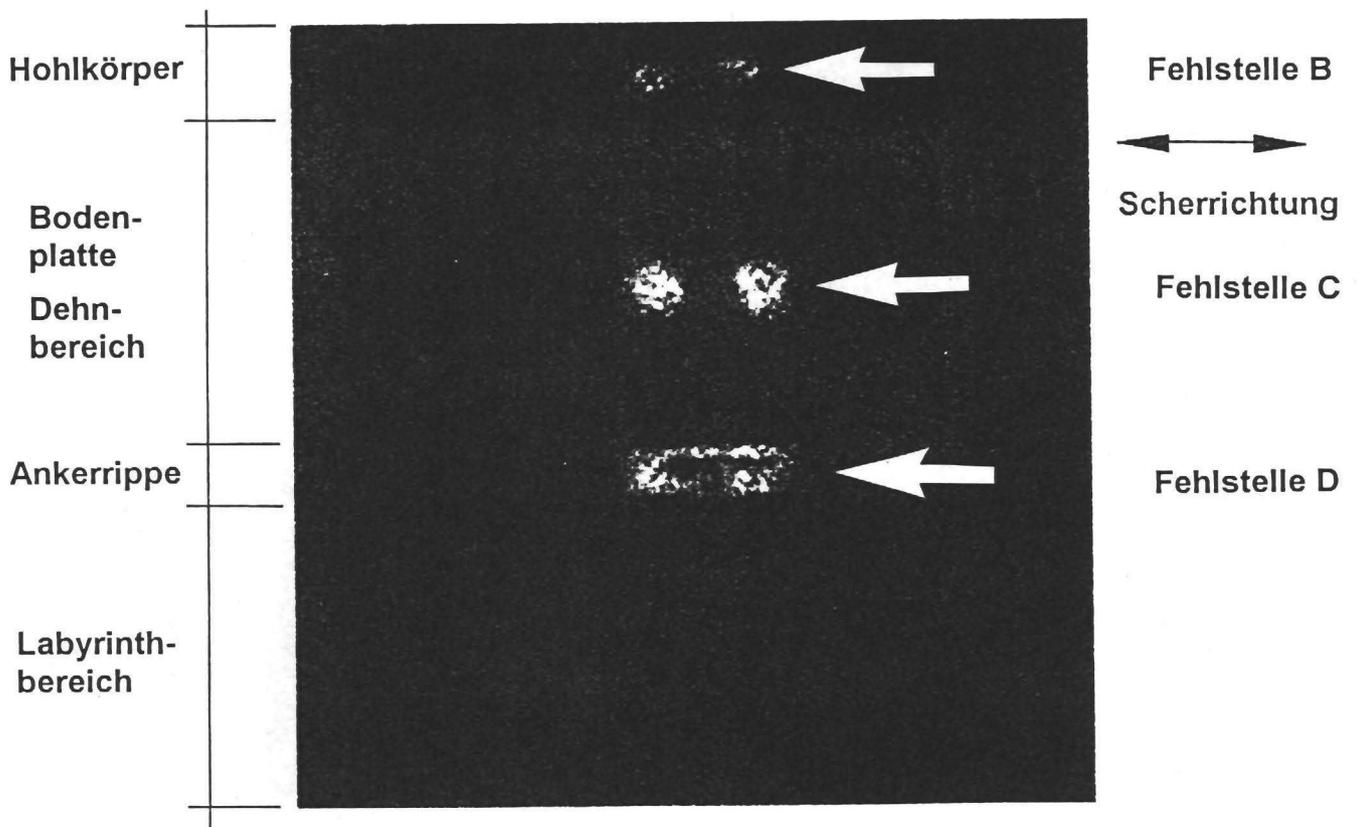
a) Probe fest eingespannt

b) Probe leicht eingespannt

**Bild 35:** Shearogramme von der thermoplastischen Fugenbandprobe Nr. 25 (vgl. Tabelle 6), bei unterschiedlicher Einspannung. Störsignale an der Ankerrippe und im Labyrinthbereich treten bei fester Einspannung auf.

fast genauso gut ortbar, wie in der ungeriffelten Bodenplatte des Dehnbereichs (Probe Nr. 25; vgl. Tabellen 6 und 7 sowie Bild 35).

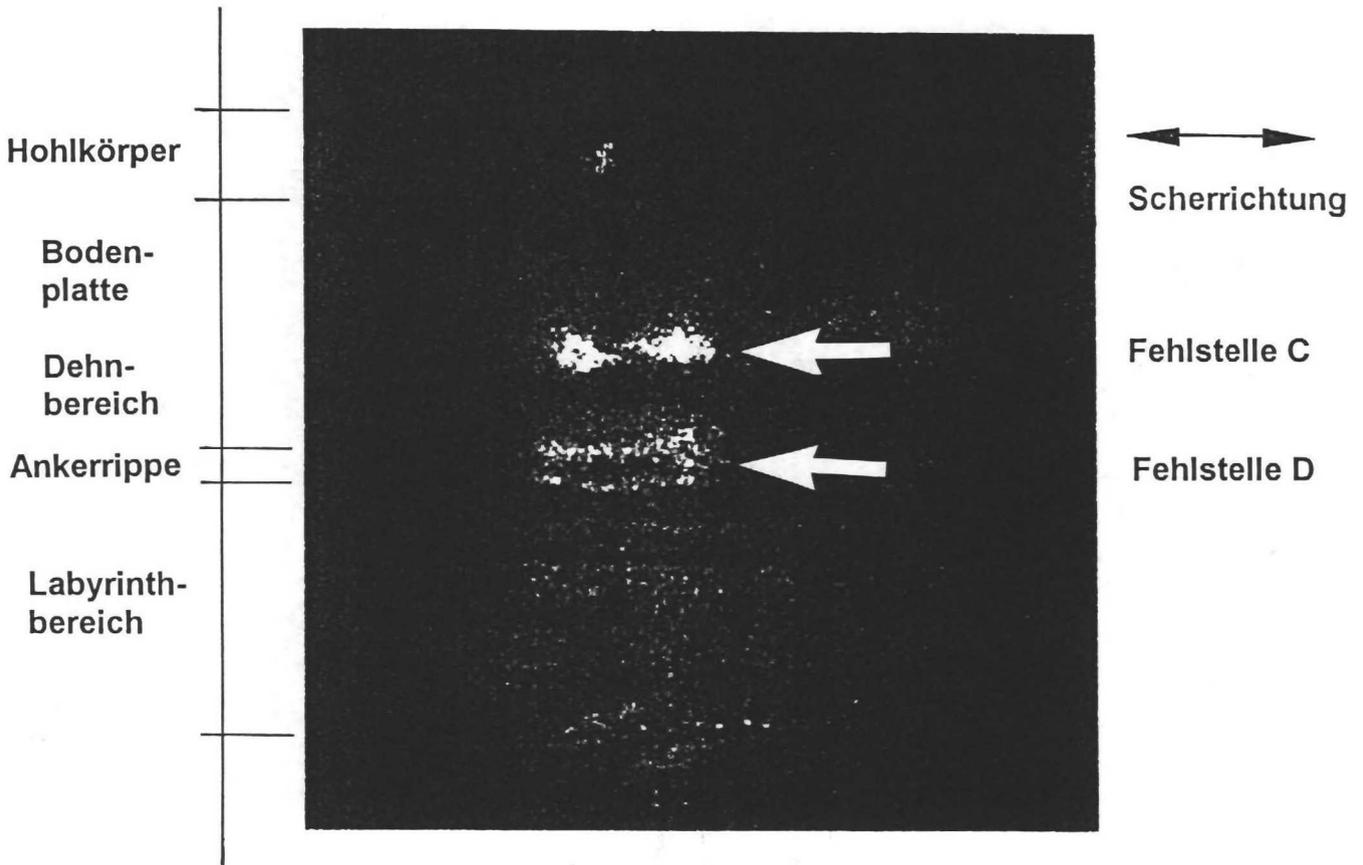
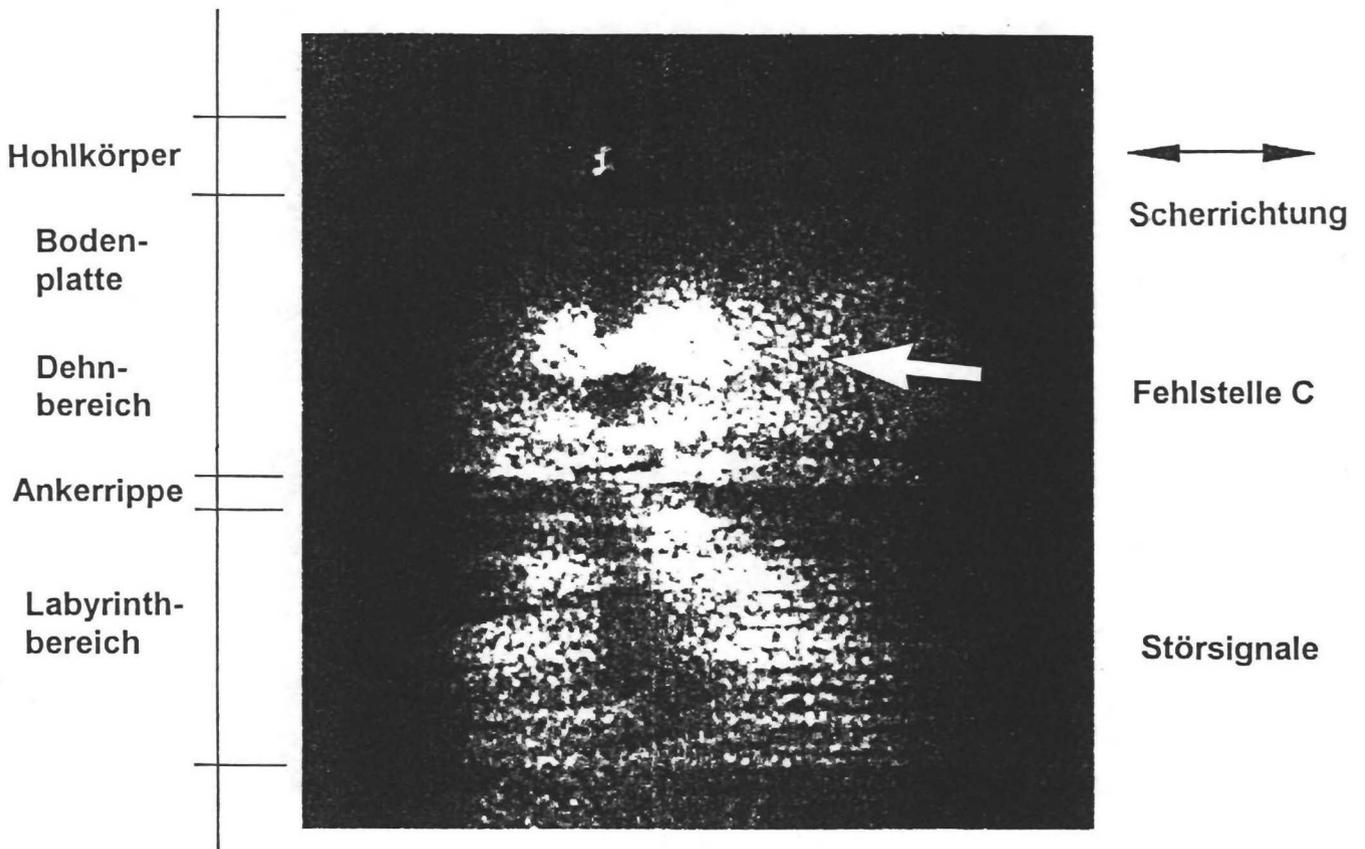
a) Unterdruck ca. 50 mbar

b) Unterdruck ca. 200 mbar

**Bild 36:** Shearogramme von der thermoplastischen Fugenbandprobe Nr. 26 (vgl. Tabelle 6) bei zwei verschiedenen Unterdrücken

Bei den Versuchen mit thermoplastischen Fugenbändern war maximal ein Unterdruck von ca. 50 mbar erforderlich, wenn die Fugenbandprobe komplett in die Saugglocke (Unterdruckraum) eingelegt wird. Eine Erhöhung des Unterdrucks führte in der Regel zu stärkeren Störsignalen (Probe Nr. 26; vgl. Tabellen 6 und 7 sowie Bild 36). Der erforderliche Unterdruck ist damit deutlich niedriger als bei den elastomeren Fugenbändern (maximaler Unterdruck ca. 150 mbar).

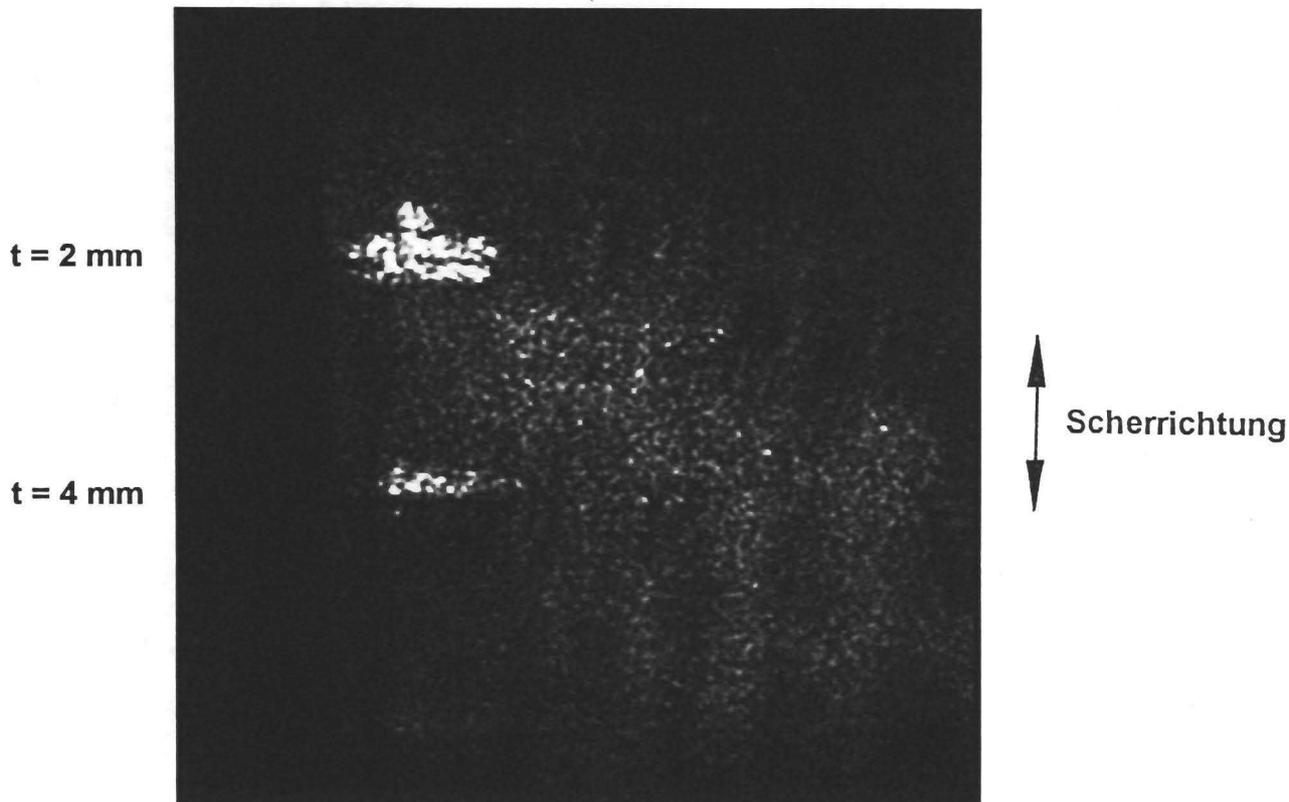
**Bild 37:** Shearogramm vom thermoplastischen Quader mit Fehlstellen von 1 mm Durchmesser  
 Fehlstellen bis zur Materialüberdeckung  $t = 4 \text{ mm}$  sind ortbar

Doppelte des Fehlstellendurchmessers beträgt (Tabelle 8 sowie Bilder 37 bis 41).

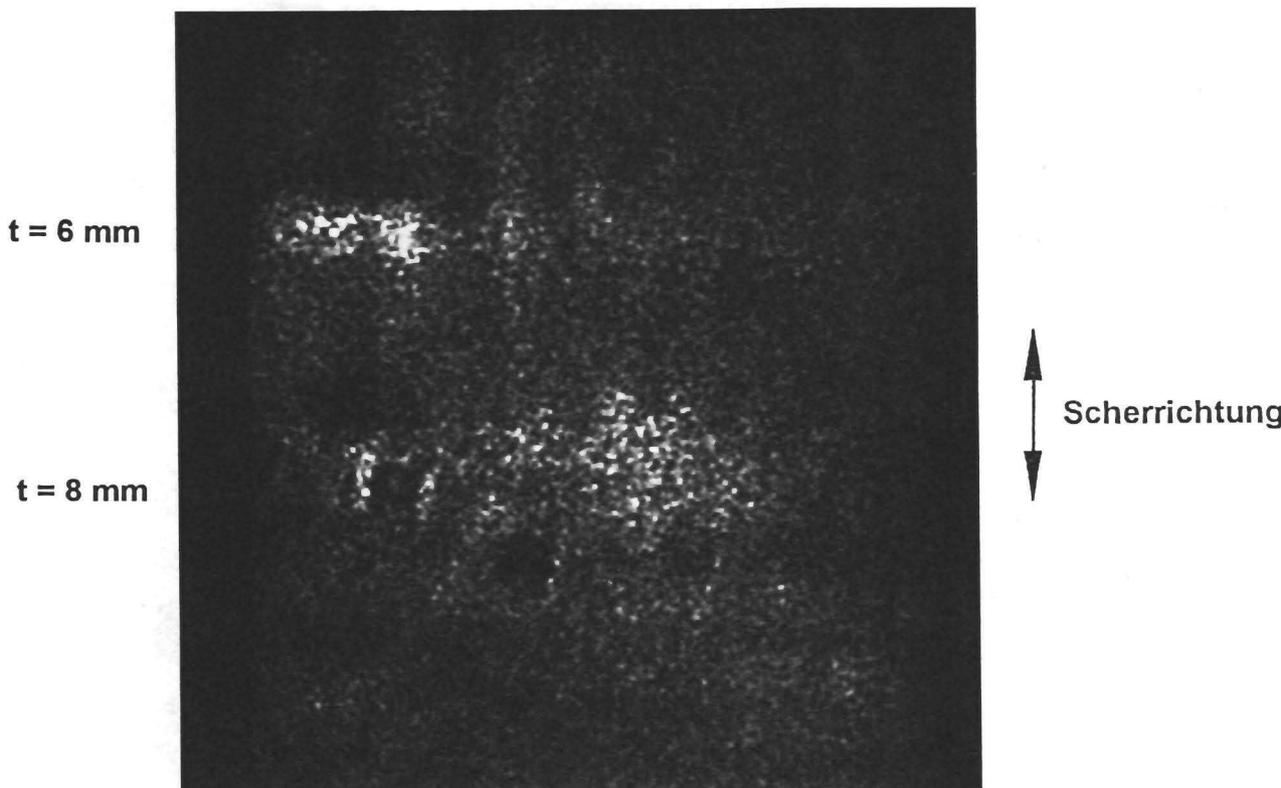
**Bild 38:** Shearogramm vom thermoplastischen Quader mit Fehlstellen von 2 mm Durchmesser  
 Fehlstellen bis zur Materialüberdeckung  $t = 6 \text{ mm}$  sind ortbar

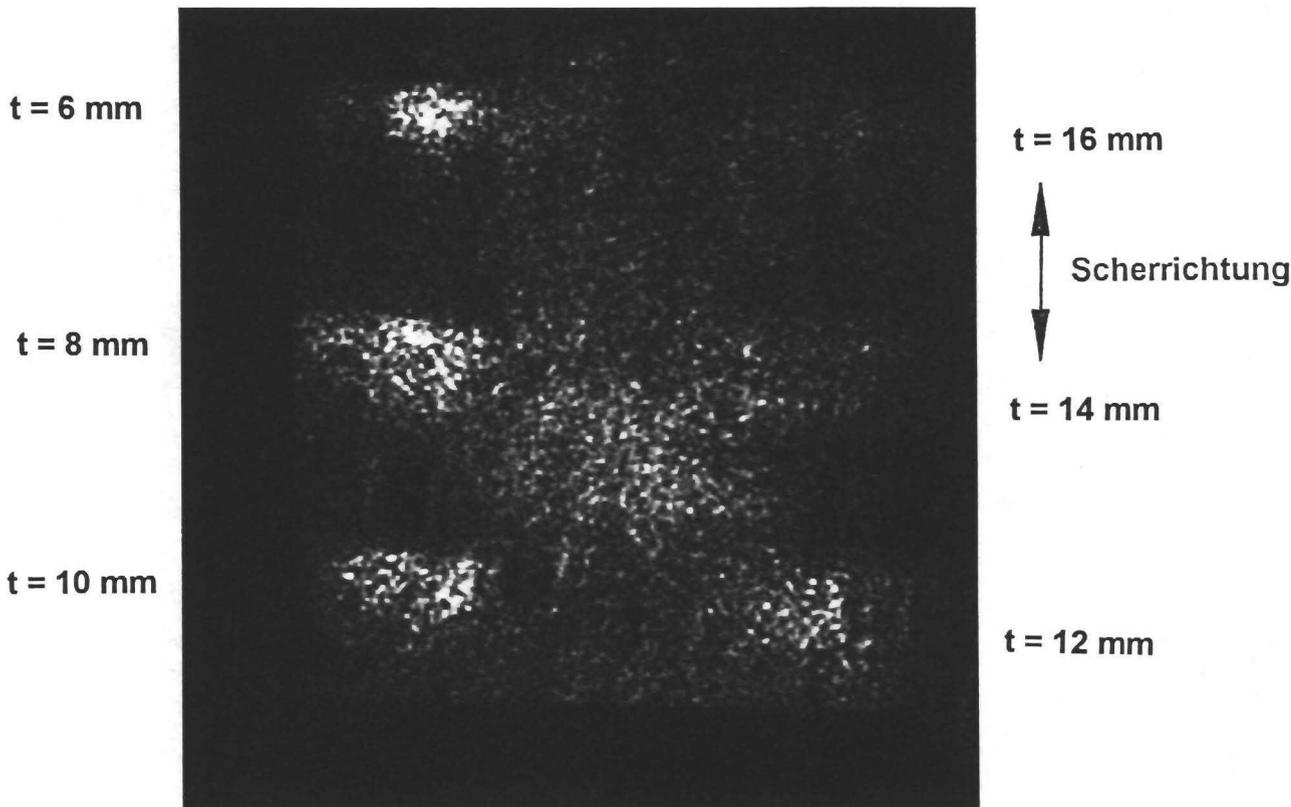
**Bild 39:** Shearogramm vom thermoplastischen Quader mit Fehlstellen von 3 mm Durchmesser  
 Fehlstellen bis zur Materialüberdeckung  $t = 10 \text{ mm}$  sind ortbar

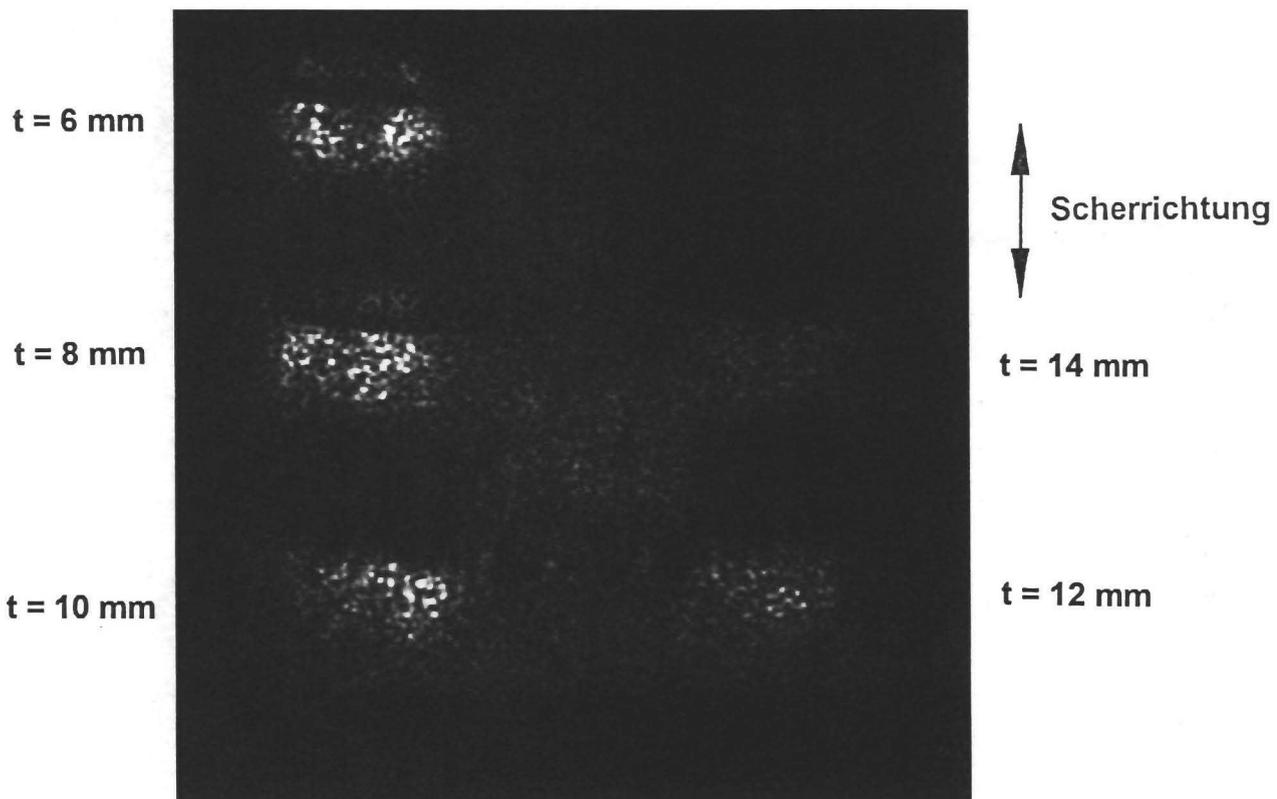
**Bild 40:** Shearogramm vom thermoplastischen Quader mit Fehlstellen von 5 mm Durchmesser  
 Fehlstellen bis zur Materialüberdeckung  $t = 12 \text{ mm}$  sind ortbar

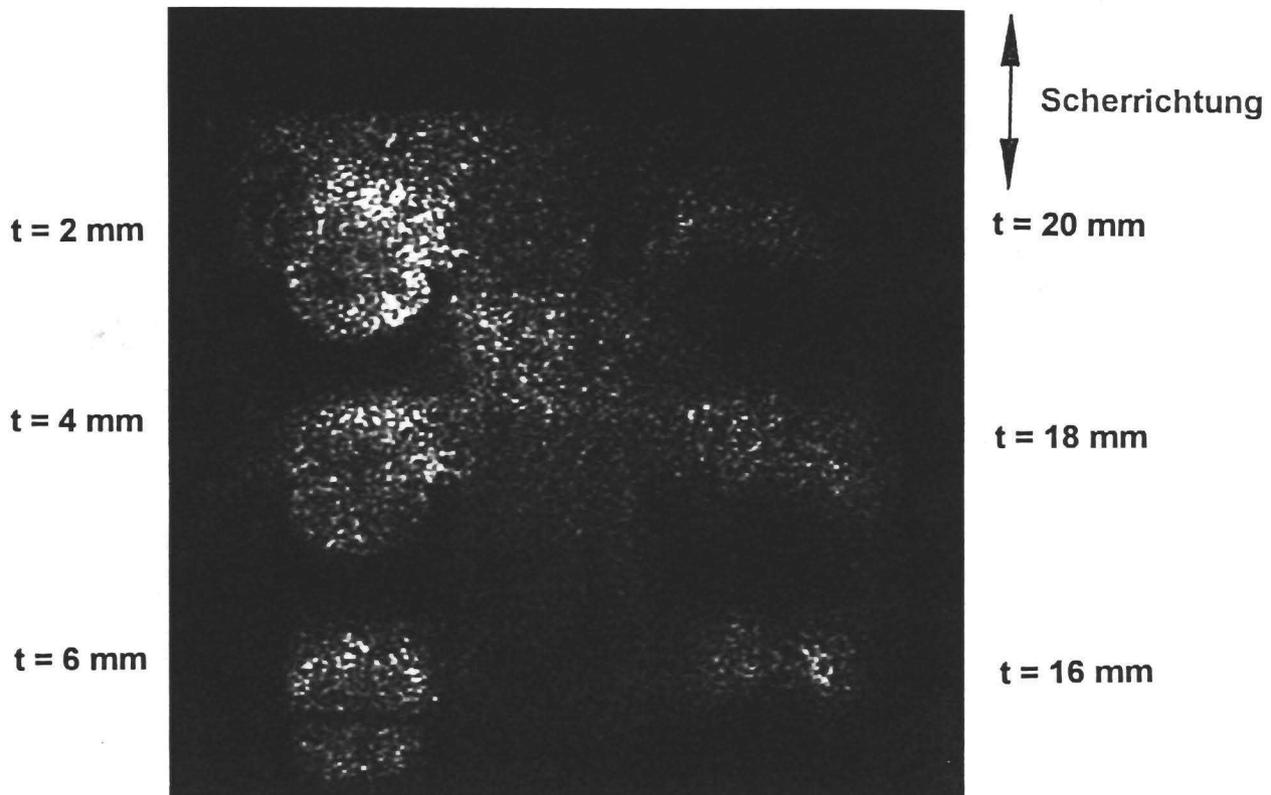
**Bild 41:** Shearogramm vom thermoplastischen Quader mit Fehlstellen von 7 mm Durchmesser  
 Fehlstellen bis zur Materialüberdeckung  $t = 18$  mm sind ortbar

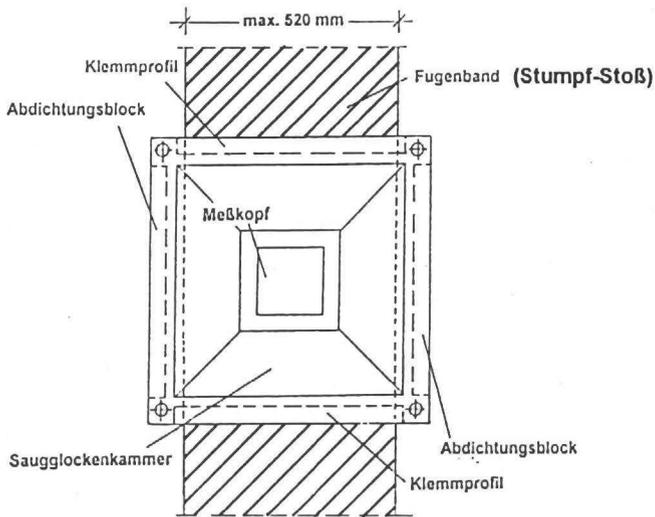
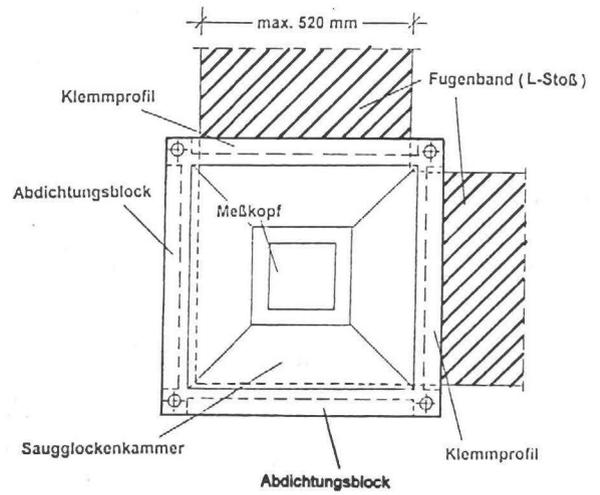
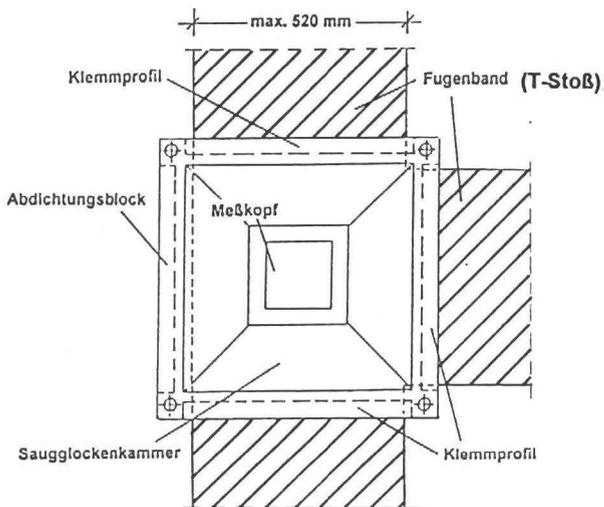
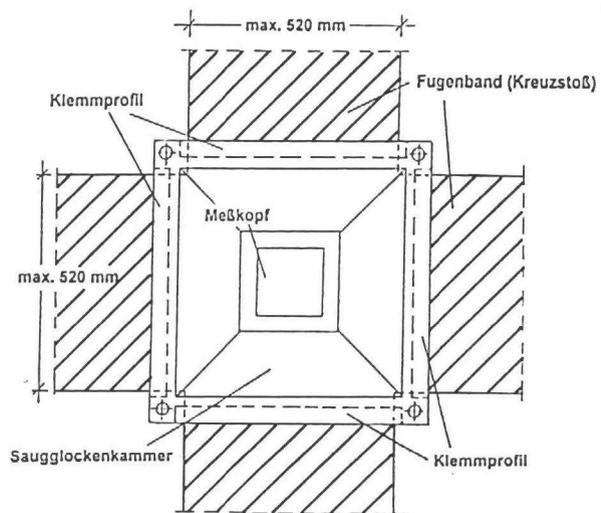
a) Prüfung eines Stumpfstoßes (Draufsicht)

b) Prüfung eines L-Stoßes (Draufsicht)

c) Prüfung eines T-Stoßes (Draufsicht)

d) Prüfung eines Kreuzstoßes (Draufsicht)

**Bild 42:** Alu-Saugglocke zur Prüfung von Stumpf-, L-, T- und Kreuz-Fugenbandstößen

Mit der Saugglocke sollen ebene Stumpf-, T-, L- und Kreuzstöße getestet werden können (Bild 42).

Für die Prüfung eines Kreuzstoßes sind am Ober- und Unterteil der Saugglocke jeweils vier Klemmprofile (insgesamt 8 Stück) erforderlich (Bild 42d).

Bei der Prüfung von ebenen Stumpf-, L- bzw. T-Stößen sollen die Seiten, die nicht von dem Fugenband durchlaufen werden, mit Abdichtungsblöcken ohne Aussparungen verschlossen werden (Bilder 42a bis 42c).

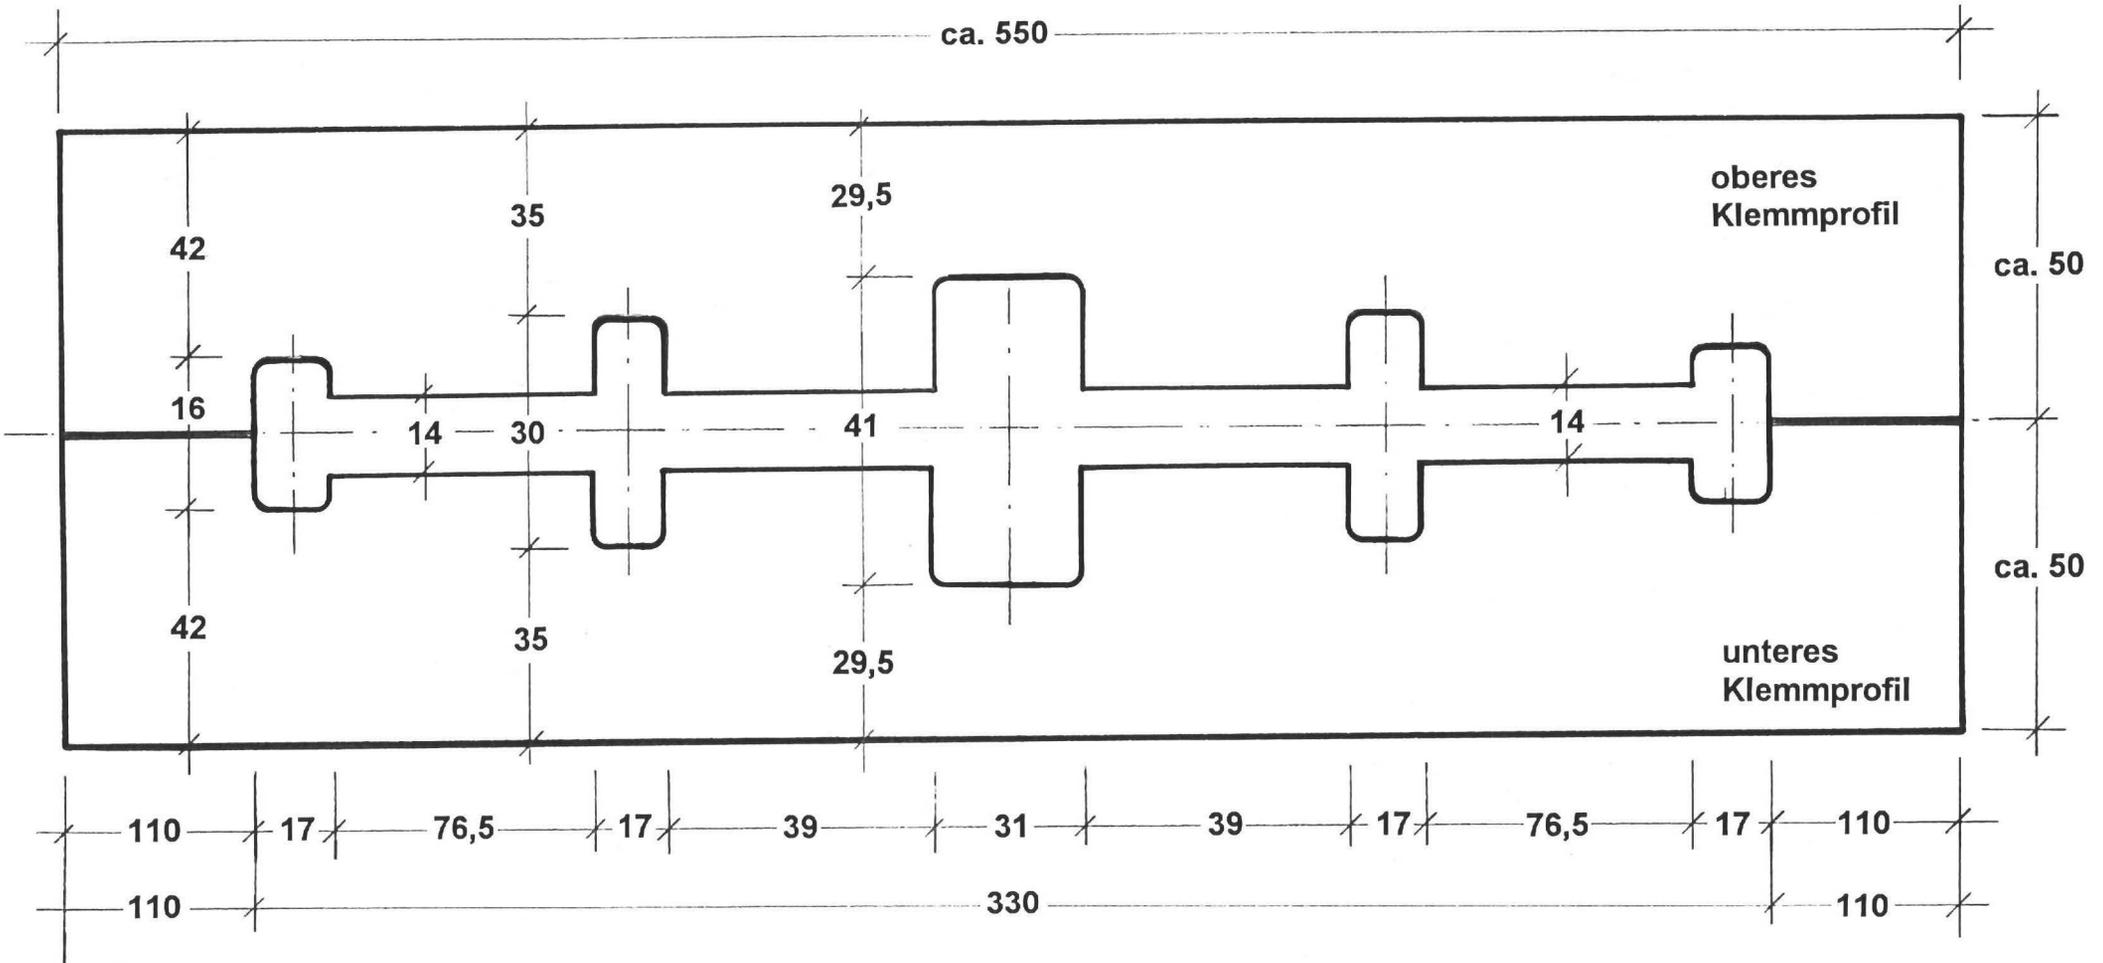
Bild 43: Prinzip der Klemmprofile für das Fugenband Tricomer D 320/9 (Beispiel)

Die Anpassung an verschiedene Fugenbandprofile erfolgt durch luftdicht mit der Alu-Saugglocke verschraubbare Klemmprofile, die Aussparungen zur Durchführung des zu prüfenden Fugenbandes z.B. im Bereich der Dichtrippen besitzen. Diese Aussparungen sollen grob dem jeweiligen Fugenbandprofil folgen (Bild 43). Verbleibende Zwischenräume zwischen Fugenband und Klemmprofil werden durch eine Dichtungsmasse (z.B. Knetgummi oder Moosgummi) luftdicht verschlossen.

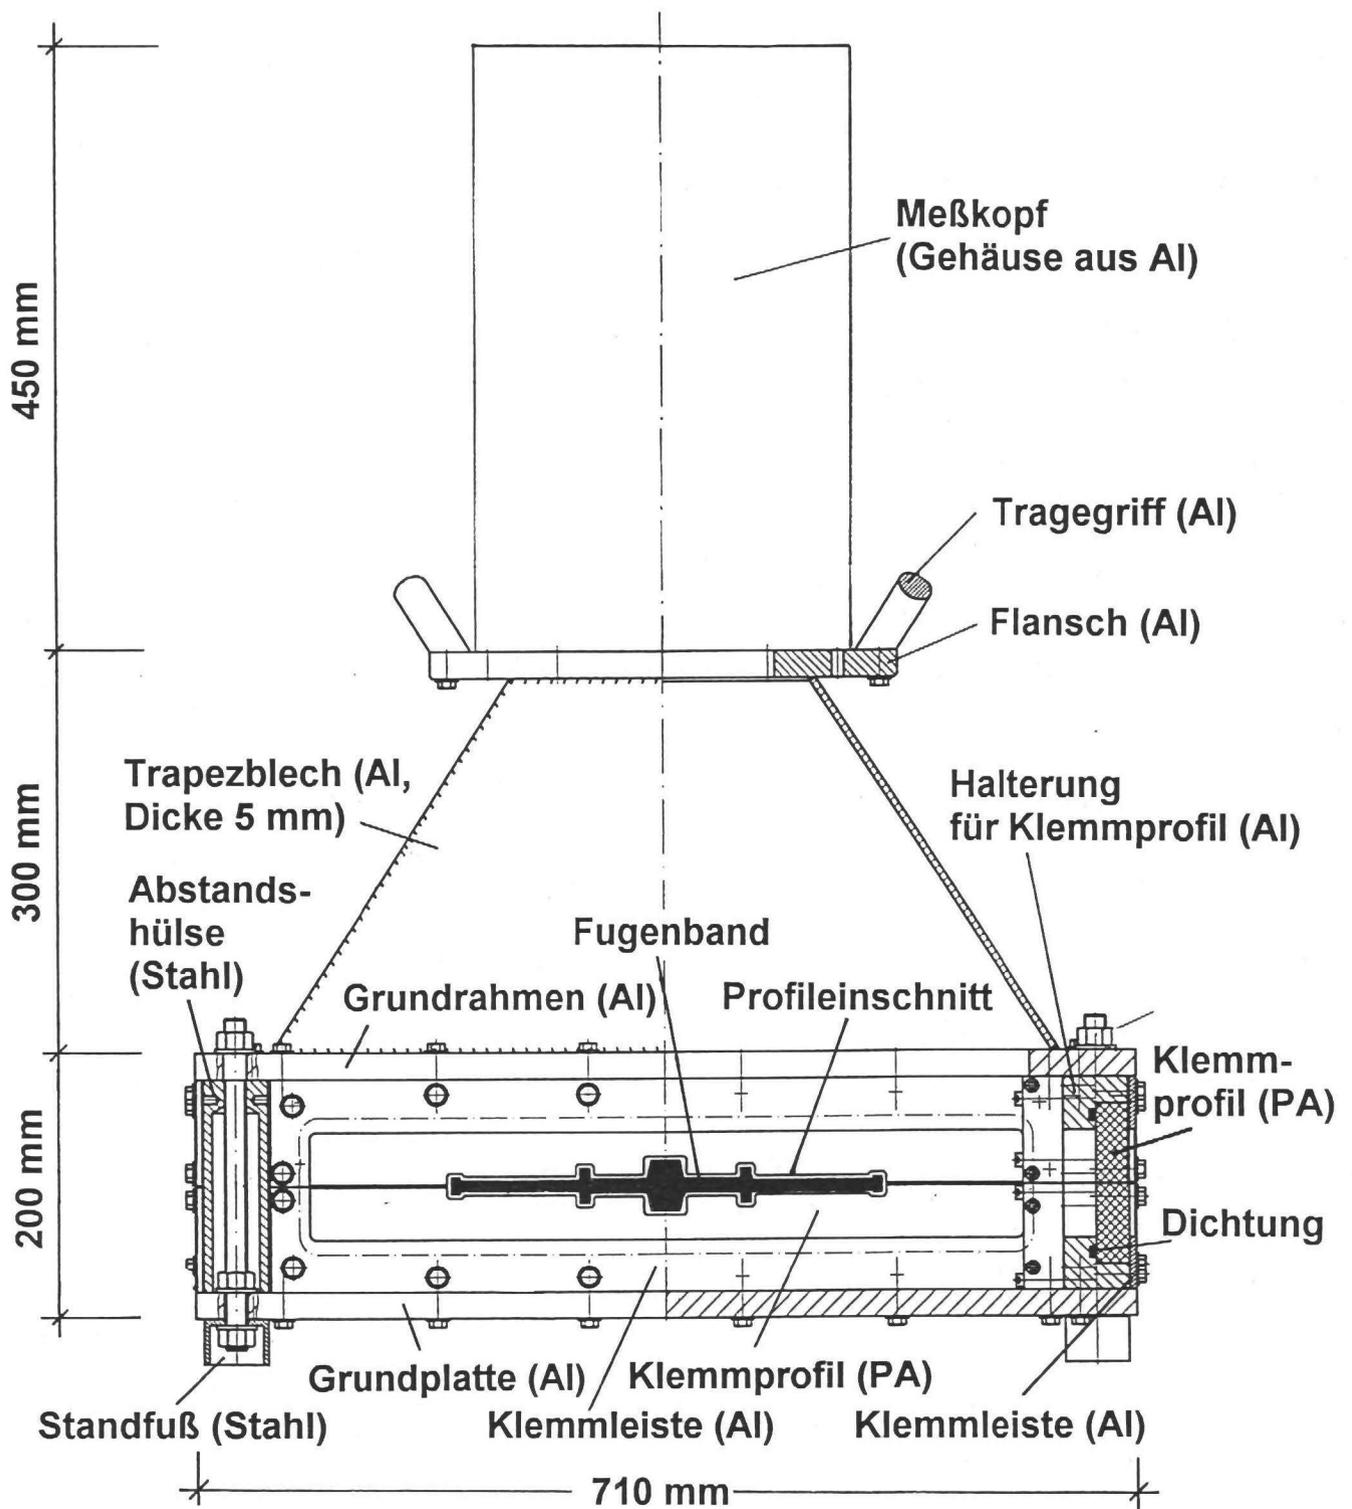
Bild 44: Seitenansicht der Alu-Sauglocke

Gemäß diesen Anforderungen wurde eine aus folgenden Komponenten bestehende Saugglocke angefertigt (Bilder 44 und 45):

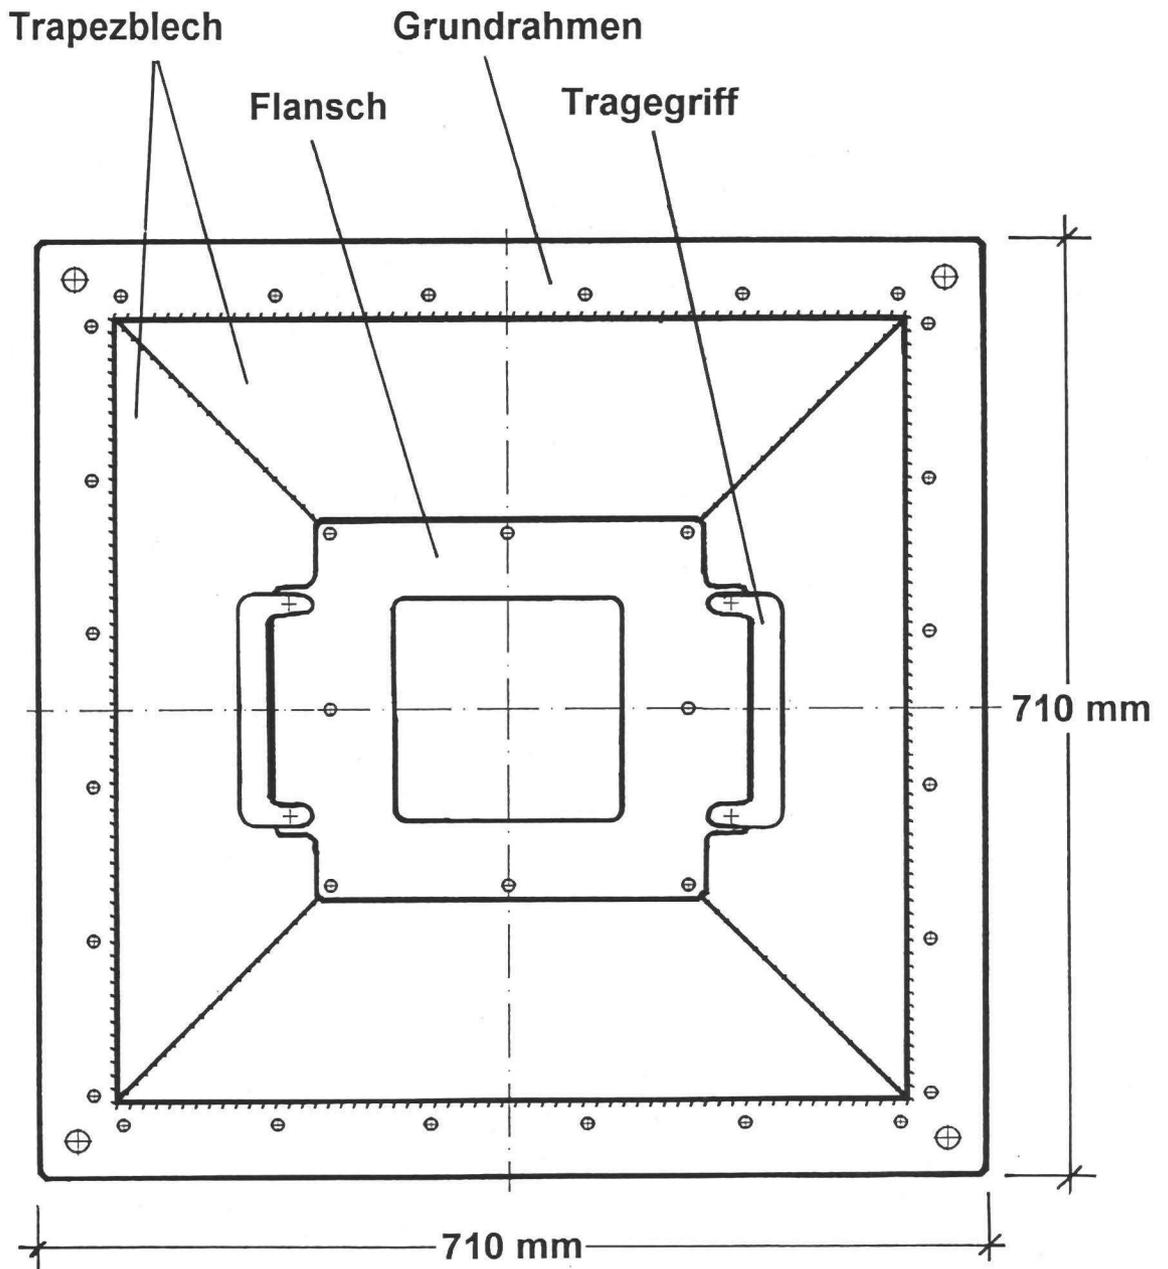
Bild 45: Draufsicht der Alu-Saugglocke

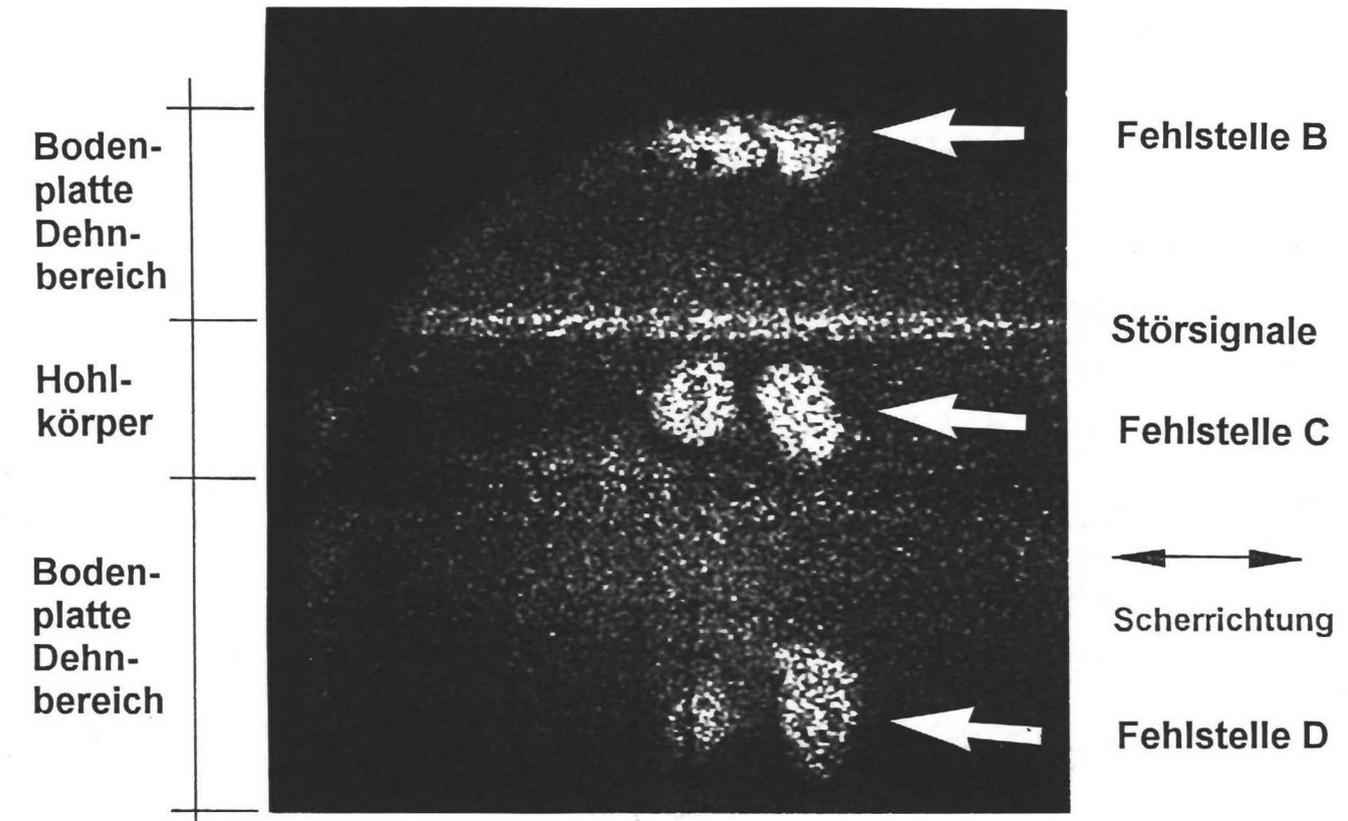
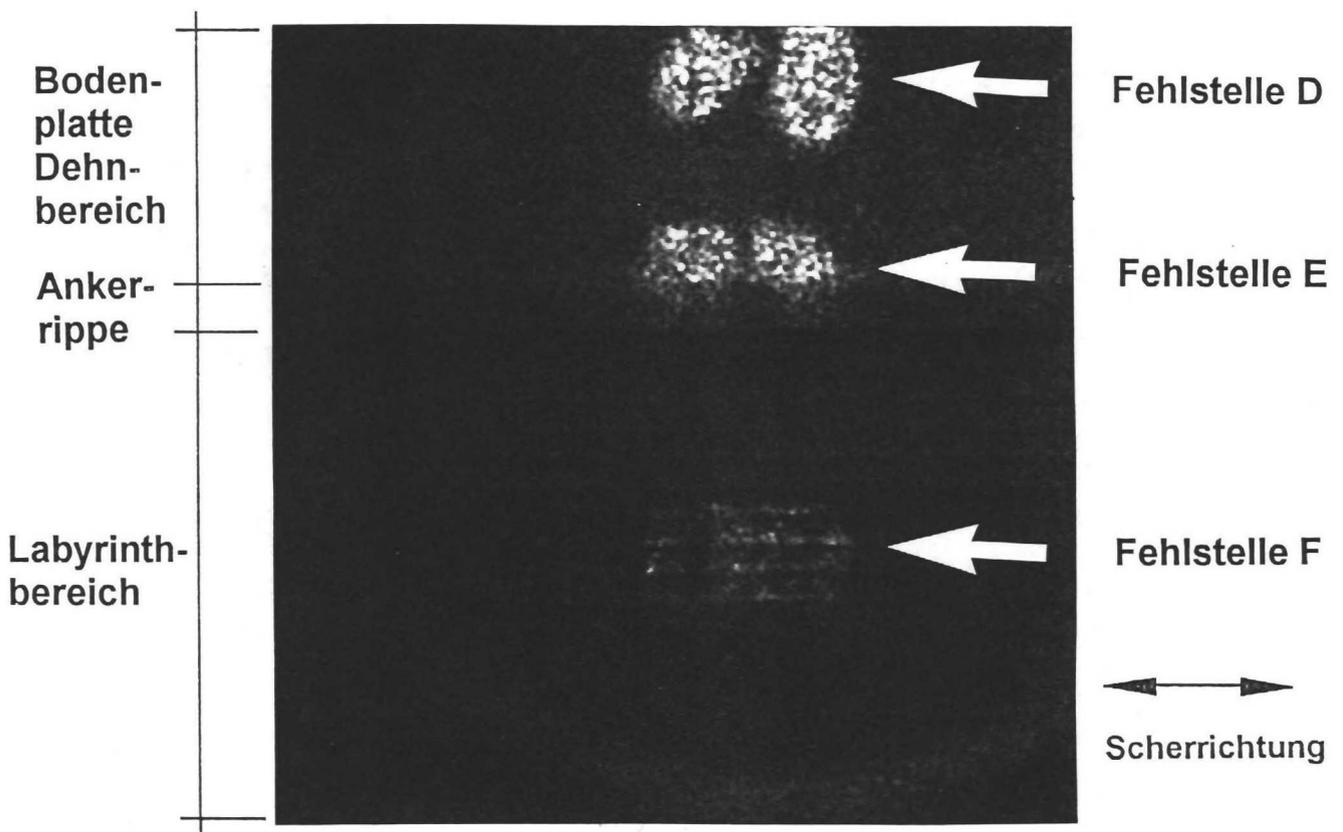
a) Dehnbereich mit mittig liegendem Hohlkörper

b) Dehn- und Labyrinthbereich

**Bild 46:** Shearogramme vom thermoplastischen Stumpfstoß (Probe Nr. 27; vgl. Tabelle 9) in einem ca. 80 cm langen Fugenbandabschnitt ohne Unterdruck im Hohlkörper, Aufnahme bei 20°C. Flächige Fehlstellen sind sichtbar.

Punkt (3)) im wesentlichen nur Verformungen senkrecht zur Fugenbandlängsrichtung und damit auch senkrecht zur Scherrichtung (Bild 58a). Da das Shearografieverfahren gegen Bewegungen senkrecht zur Scherrichtung relativ unempfindlich ist, wirken sich die Fugenbandbewegungen durch die Hohlkörperausdehnung nicht so stark aus (Proben Nr. 27 und Nr. 30; vgl. Tabellen 9 und 10 sowie Bilder 46 und 52).

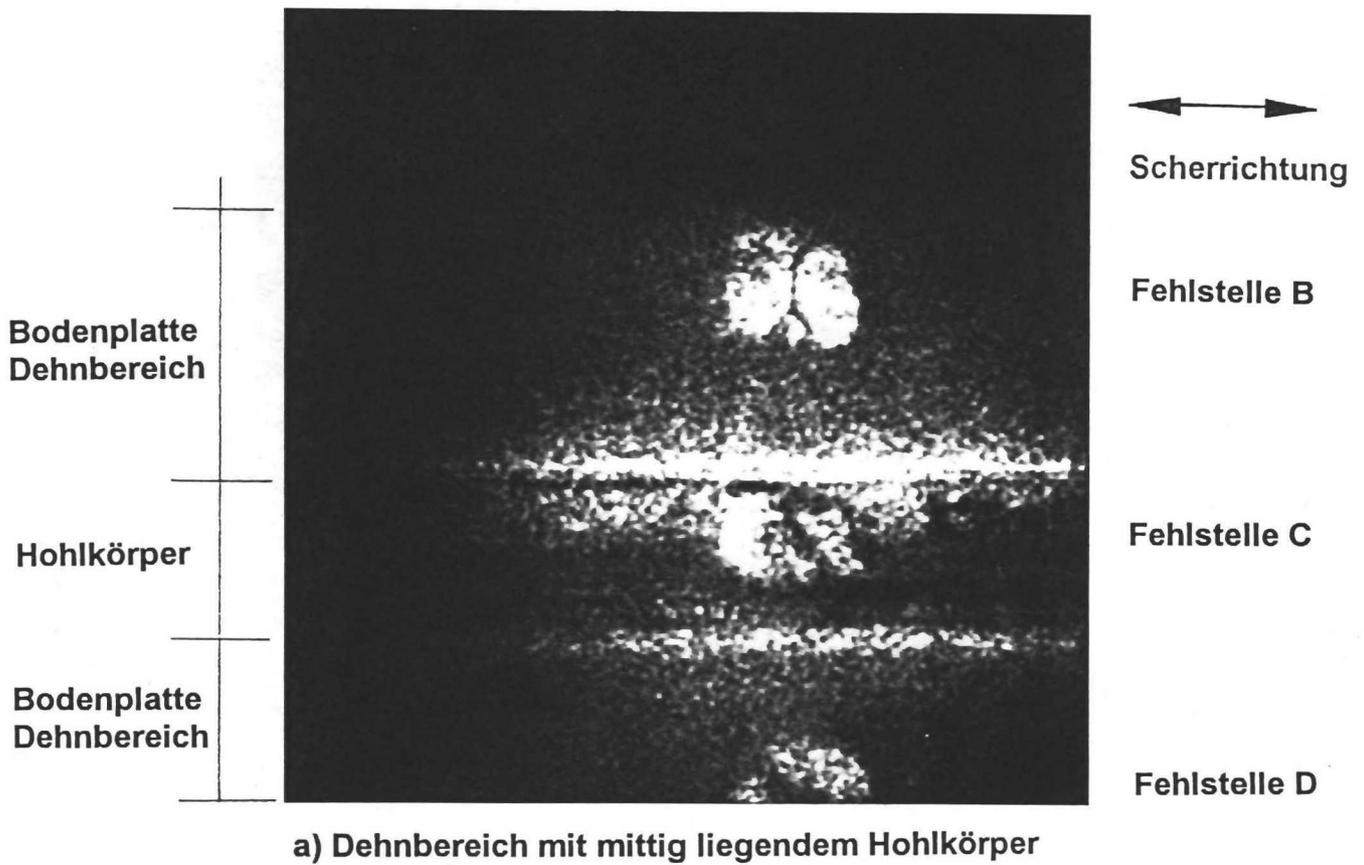
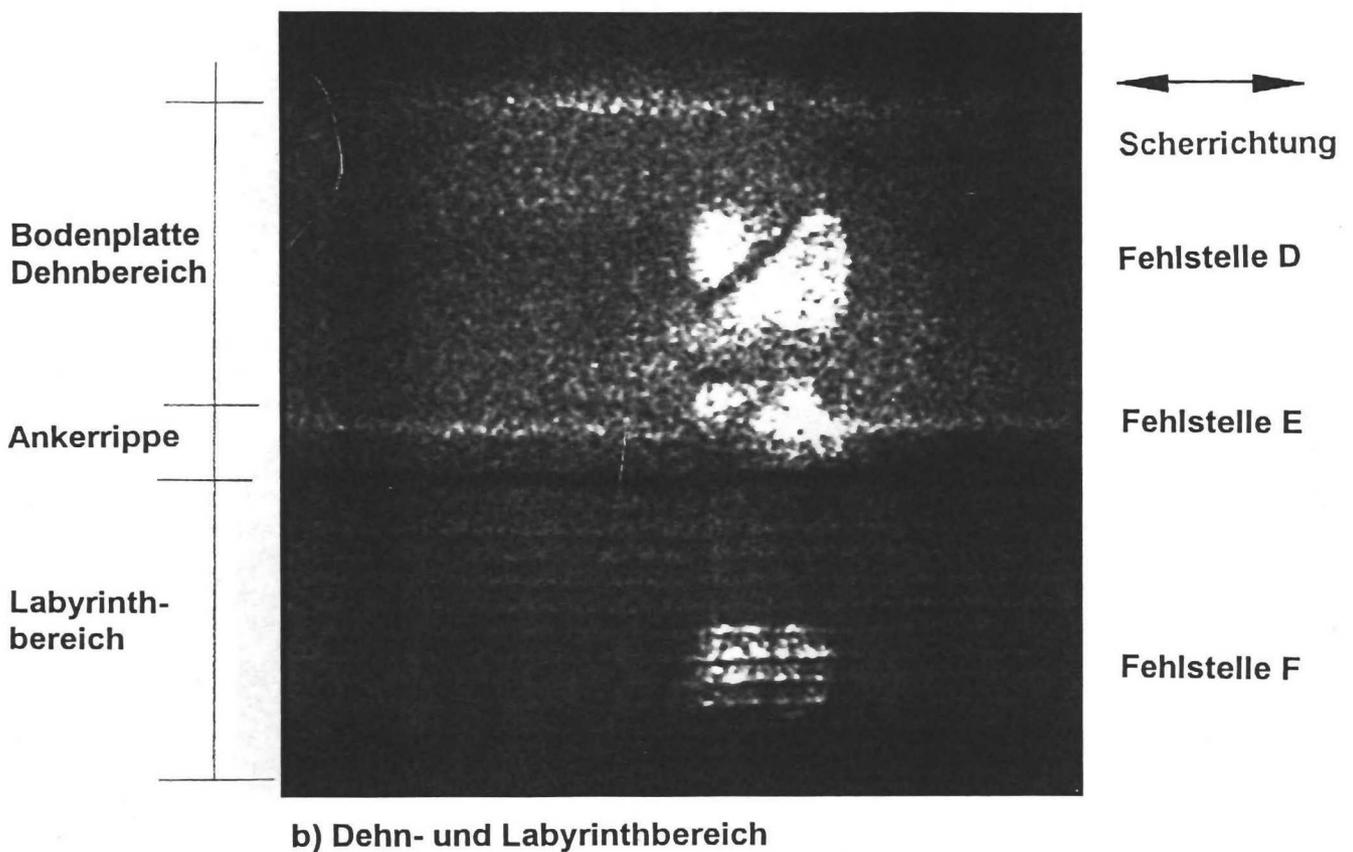
**Bild 47:** Shearogramme vom thermoplastischen Stumpfstoß (Probe Nr. 27; vgl. Tabelle 9) in einem ca. 80 cm langen Fugenbandabschnitt ohne Unterdruck im Hohlkörper, Aufnahme bei 35°C. Flächige Fehlstellen sind sichtbar, jedoch sind mehr Störsignale als bei 20°C erkennbar (vgl. Bild 46)
