# Untersuchung zur zerstörungsfreien Prüfung von Fugenbandstößen

**Untersuchung  
zur  
zerstörungsfreien Prüfung  
von  
Fugenbandstößen**

**Schlußbericht**

Studiengesellschaft  
für unterirdische  
Verkehrsanlagen e.V.  
STUVA  
Mathias-Brüggen-Str. 41  
50827 Köln  
Telefon 02 21/59 79 50  
Telefax 02 21/5 97 95-50

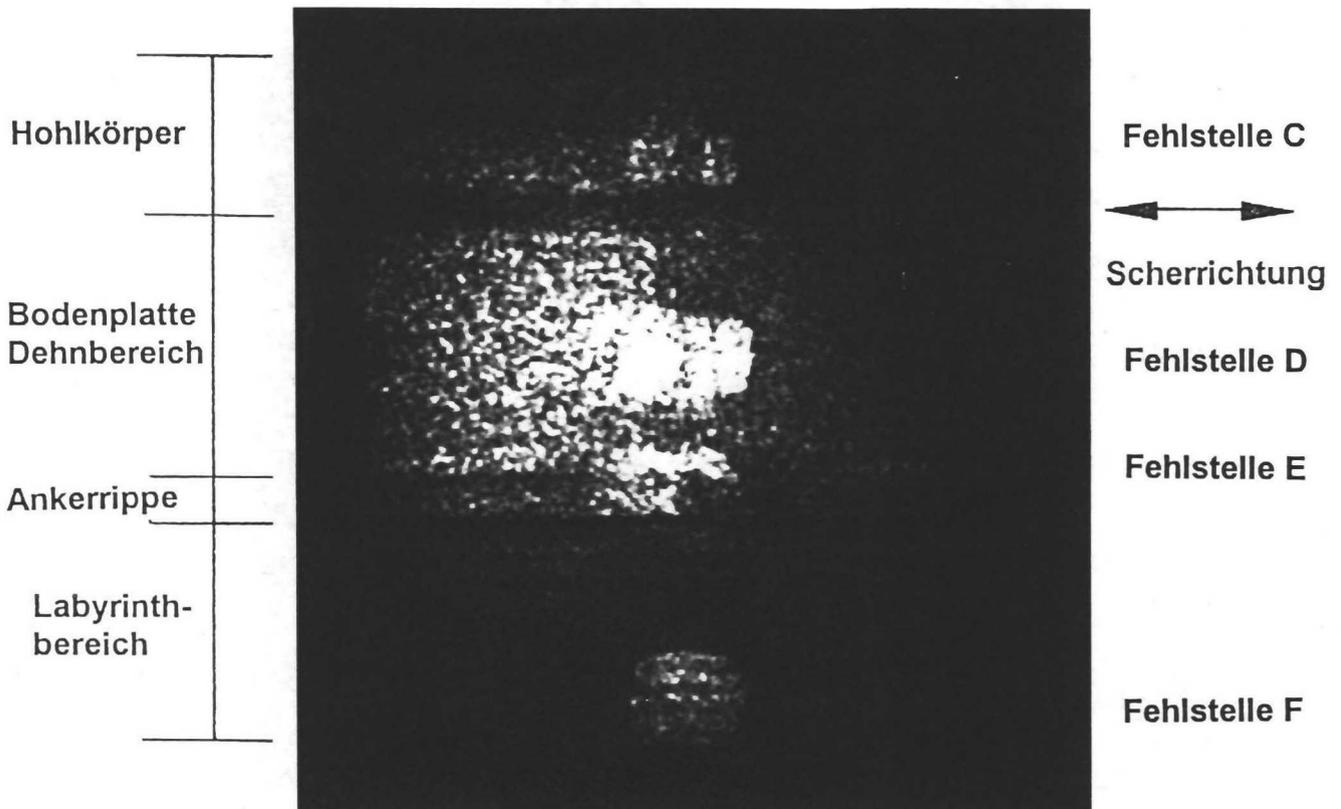
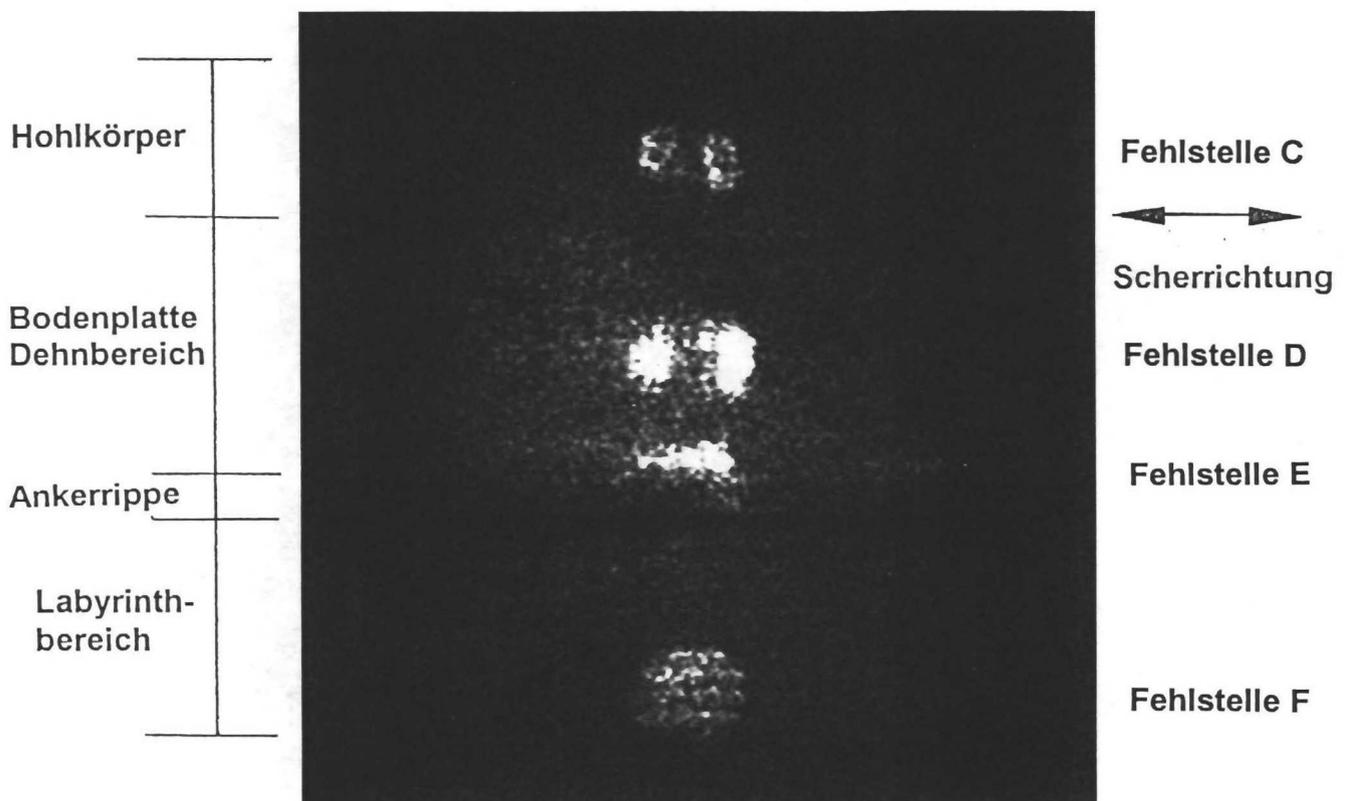
a) Beidseitige Abschottungen jeweils im Abstand von ca. 10 cm vom Stoß

b) Beidseitige Abschottungen jeweils im Abstand von ca. 20 cm vom Stoß

**Bild 48:** Shearogramme vom thermoplastischen Stumpfstoß (Probe Nr. 27; vgl. Tabelle 9) in einem ca. 80 cm langen Fugenbandabschnitt mit Moosgummi-Abschottungen in 10 cm und 20 cm Abstand vom Stoß und Unterdruck im Hohlkörper.

Flächige Fehlstellen sind sichtbar.

Bei Abschottung nahe am Stoß treten jedoch stärkere Störsignale auf.

Wenn die Abschottungen im Hohlkörper beidseitig ca. 20 cm bis 40 cm vom Stoß entfernt angeordnet waren, traten weniger Störsignale auf als bei einer Abschottung, die nur beidseitig ca. 10 cm vom Stoß entfernt angeordnet ist (Bilder 48 und 49).

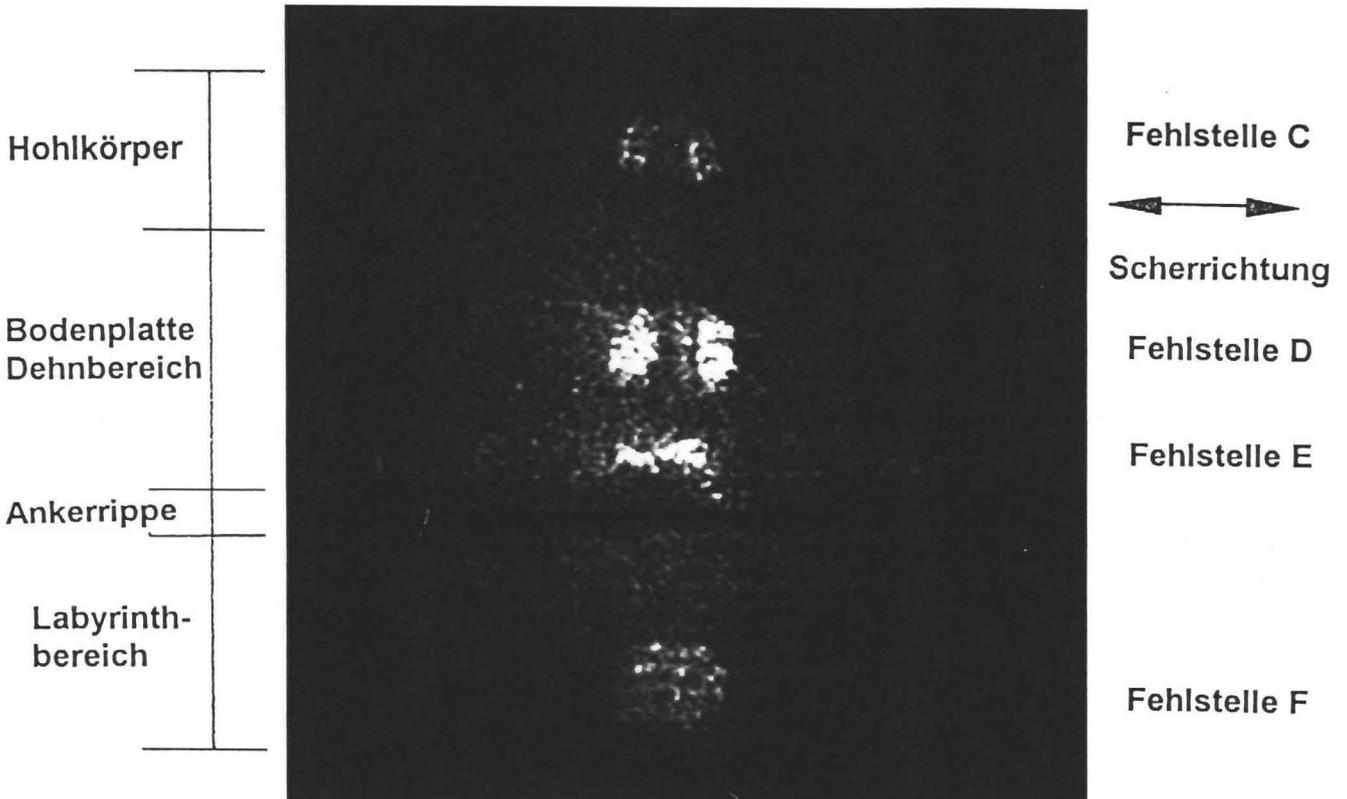
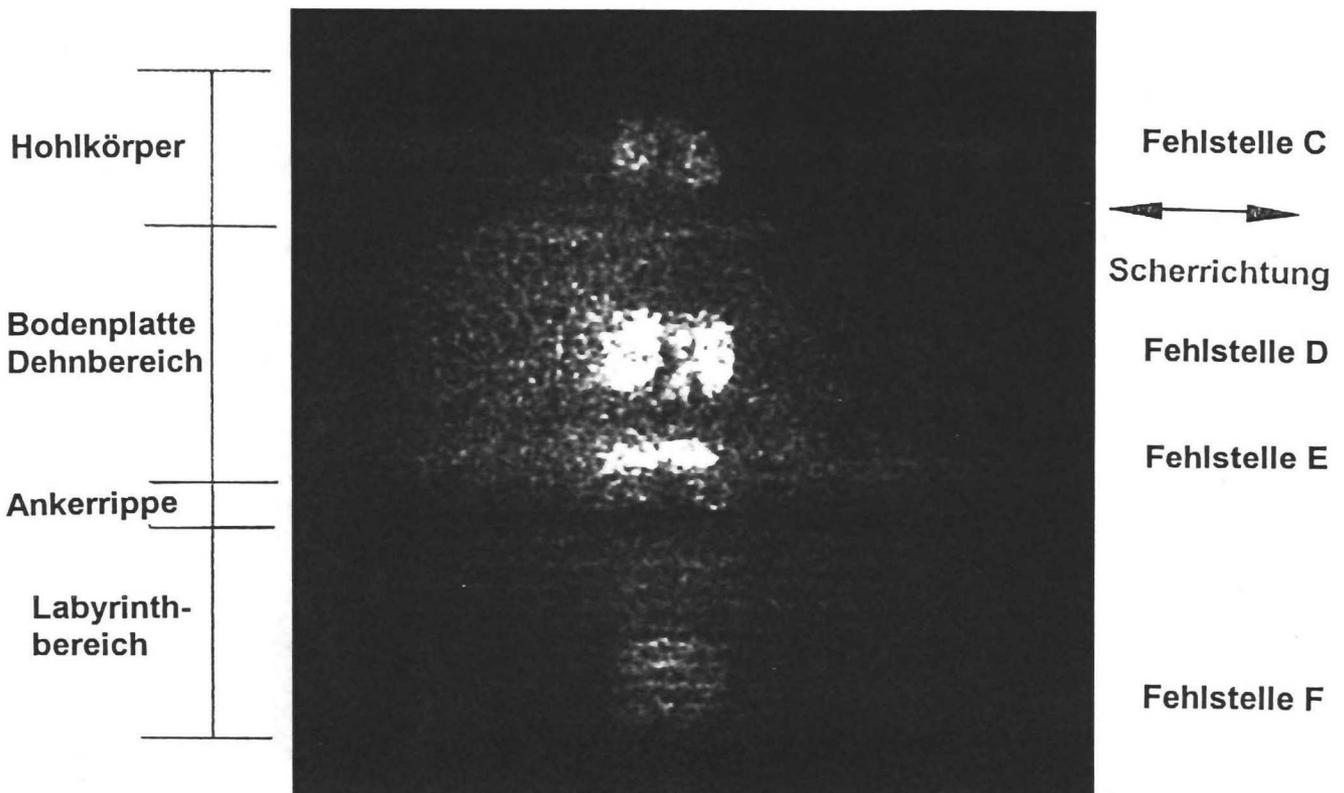
a) Beidseitige Abschottungen jeweils im Abstand von ca. 30 cm vom Stoß

b) Beidseitige Abschottungen jeweils im Abstand von ca. 40 cm vom Stoß

**Bild 49:** Shearogramme vom thermoplastischen Stumpfstoß (Probe Nr. 27; vgl. Tabelle 9) in einem ca. 80 cm langen Fugenbandabschnitt mit Moosgummi-Abschottungen in 30 cm und 40 cm Abstand vom Stoß und Unterdruck im Hohlkörper.  
 Flächige Fehlstellen sind sichtbar, weniger Störsignale als bei Normaldruck im Hohlkörper (vgl. Bild 46).

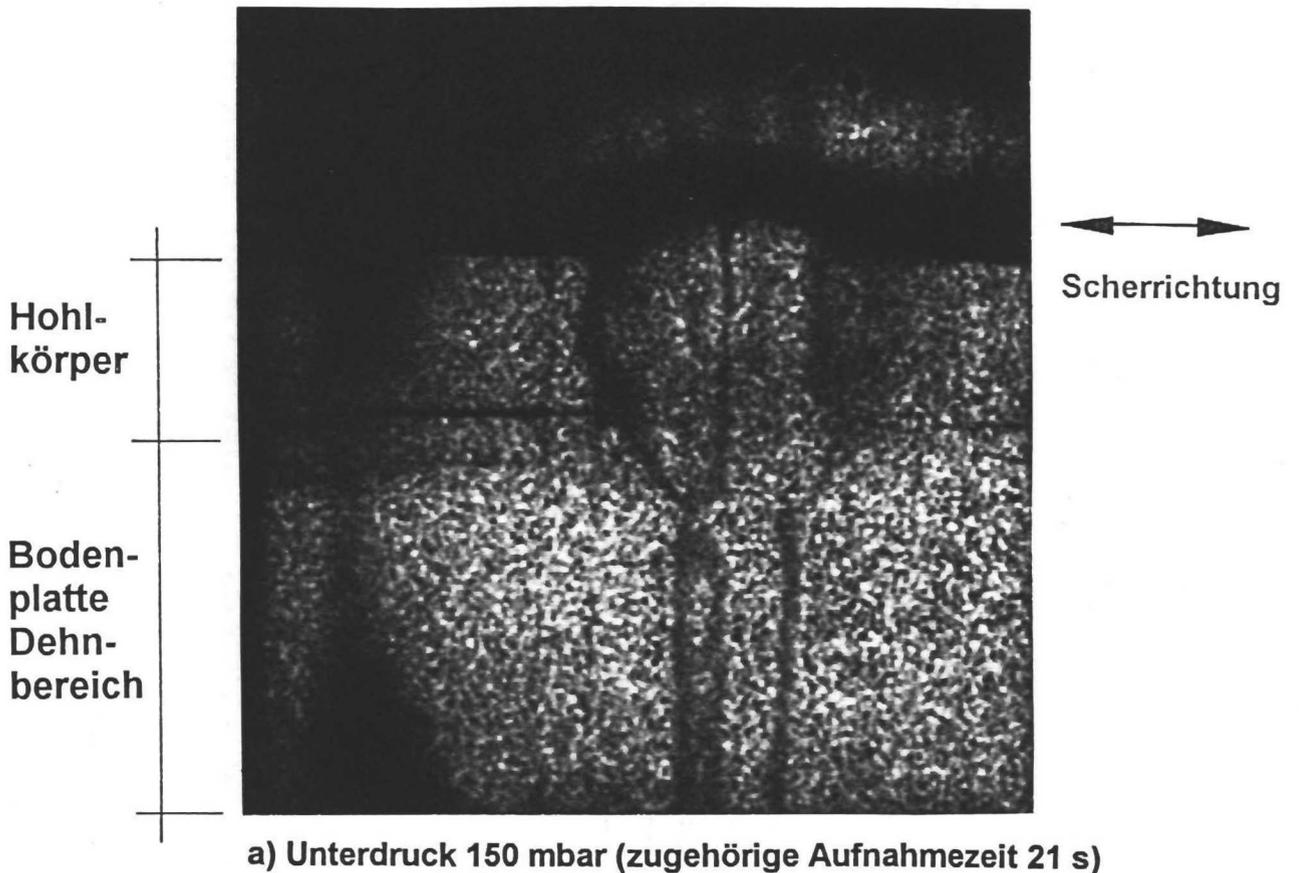
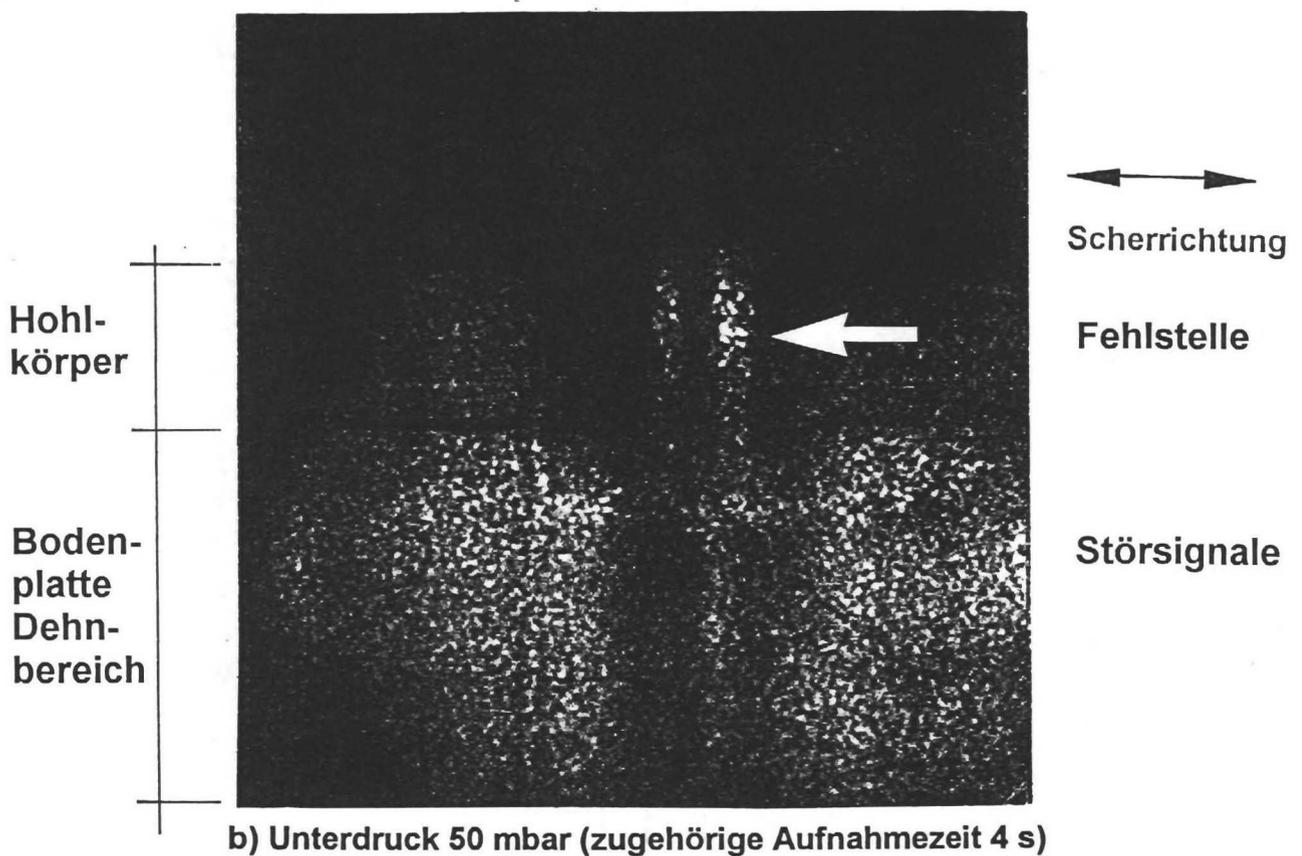
**Bild 50:** Shearogramme vom elastomeren Stumpfstoß (Rückseite von Probe Nr. 30; vgl. Tabelle 9) in einem ca. 80 cm langen Fugenbandabschnitt bei zwei verschiedenen Unterdrücken  
Unplanmäßige Fehlstelle in der Hohlkörperwandung wird nur bei einem Unterdruck von 50 mbar und zugehöriger verkürzter Aufnahmezeit sichtbar.

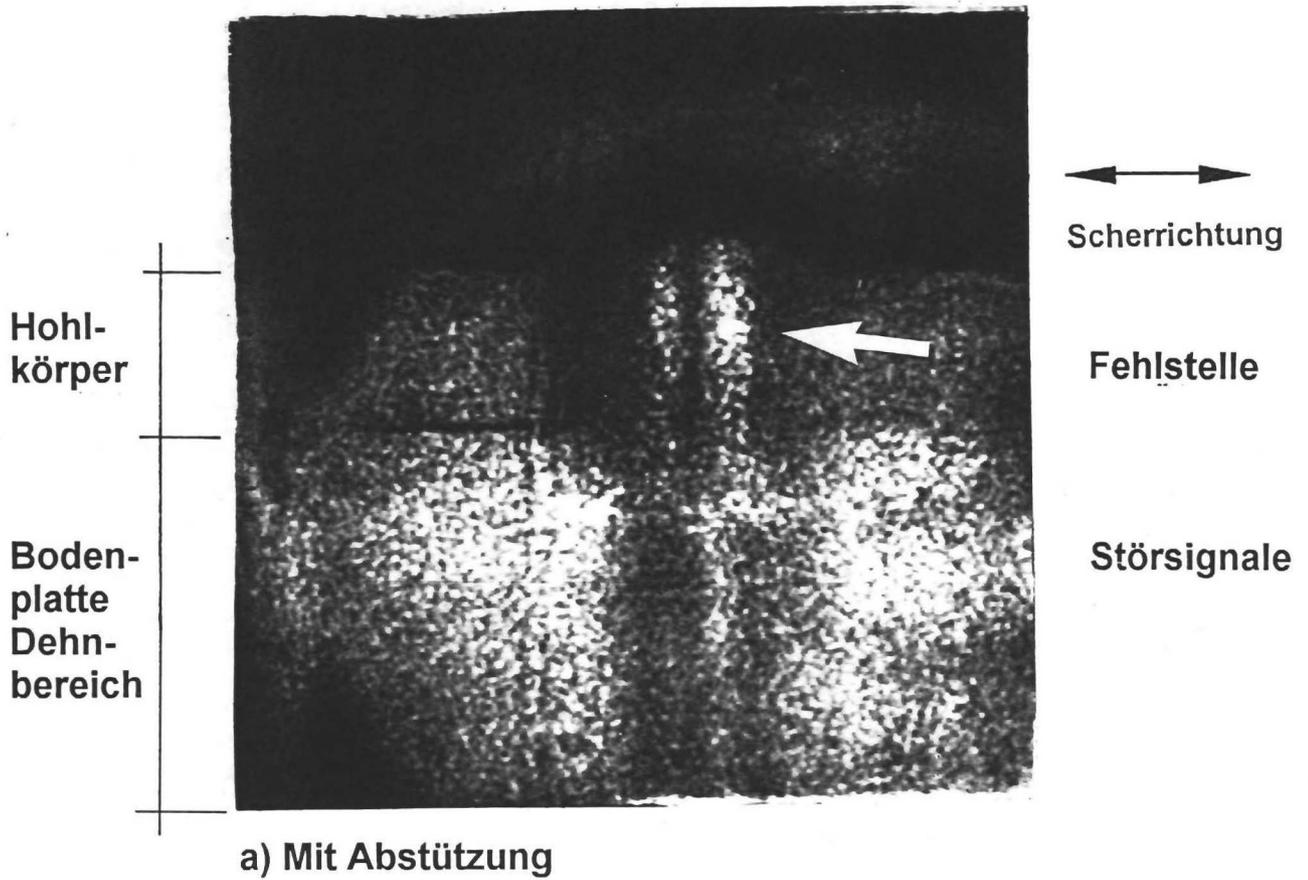
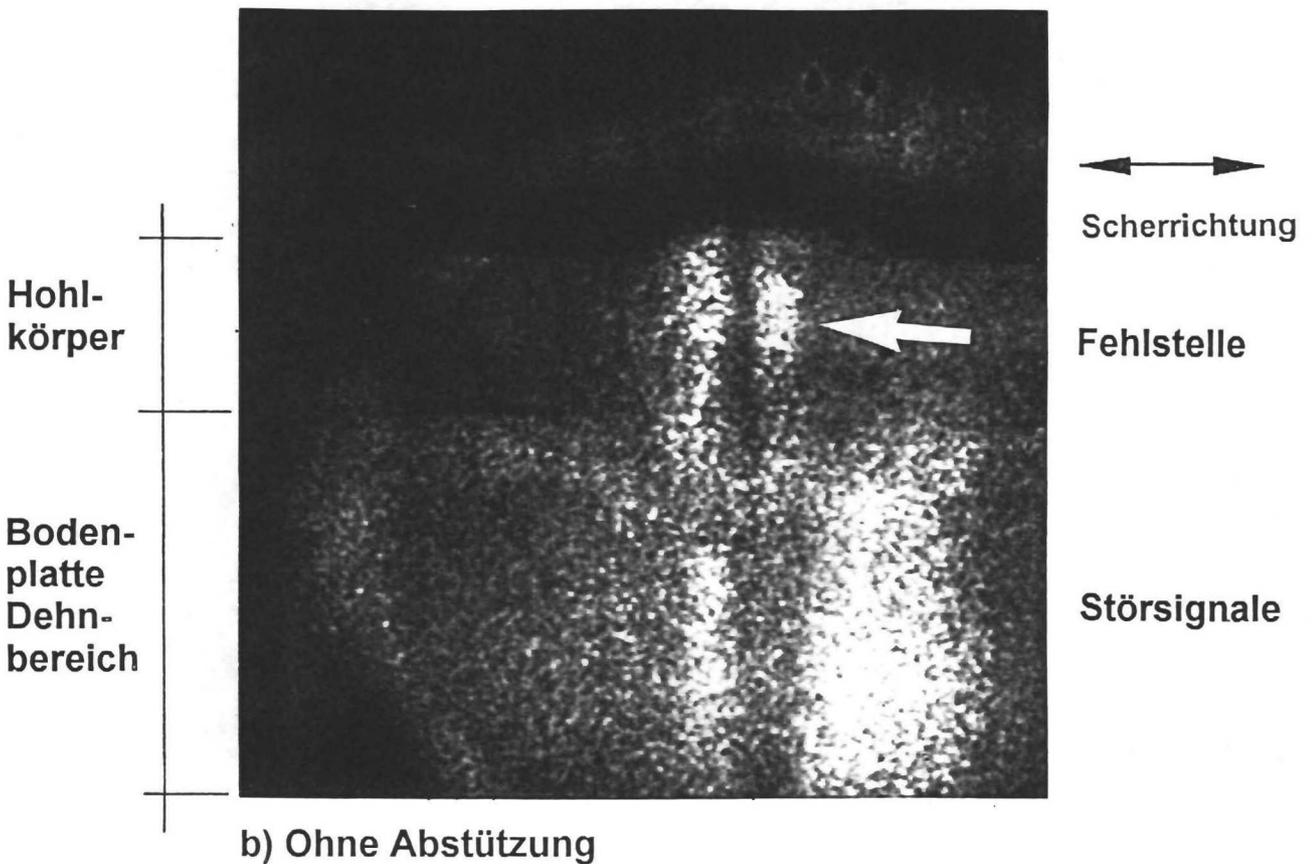
**Bild 51:** Shearogramme vom elastomeren Stumpfstoß (Probe Nr. 30; vgl. Tabelle 9) in einem ca. 80 cm langen Fugenbandabschnitt mit und ohne Abstützung des Fugenbandes. Fehlstelle in der Hohlkörperwandung ist in beiden Fällen sichtbar.

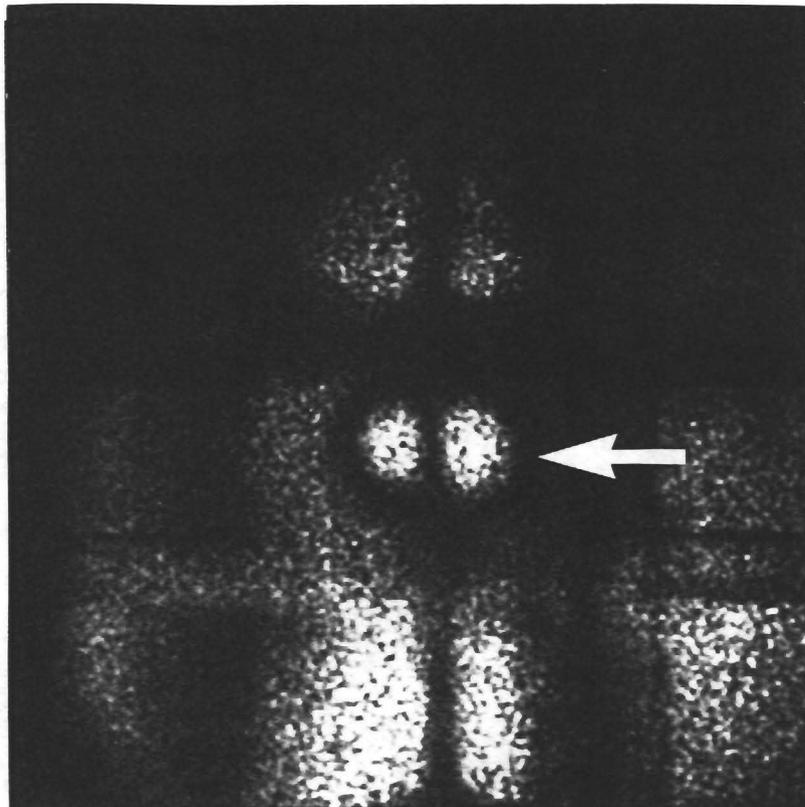
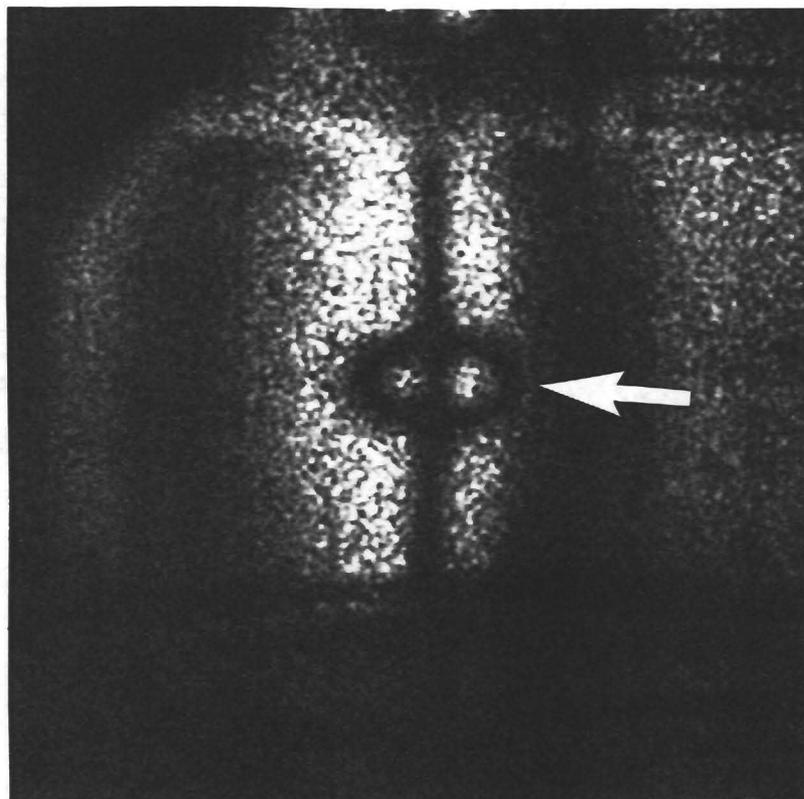
a) Bereich Hohlkörper

b) Bodenplatte im Dehnbereich

**Bild 52:** Shearogramme vom elastomeren Stumpfstoß (Probe Nr. 30; vgl. Tabelle 9) in einem ca. 80 cm langen Fugenbandabschnitt ohne Unterdruck im Hohlkörper, Aufnahme bei 20°C. Flächige Fehlstelle im Hohlkörper und im Dehnbereich ist sichtbar.

Beim elastomeren Stumpfstoß (Probe Nr. 30; vgl. Tabellen 9 und 10) waren die Fehlstellen bei einer Temperatur von +35°C nicht mehr so deutlich sichtbar wie bei +20°C (Bilder 52, 55 und 57).

Beim elastomeren Stumpfstoß konnten bei allen gewählten Abschottungsorten (von 10 cm bis 40 cm vom Stoß entfernt) durch die Unterdruckerzeugung im Hohlkörper die Störsignale reduziert werden (vgl. Bilder 52, 53 und 54).

Es konnten die unter der ca. 6 mm dicken Bandage liegenden flächigen Fehlstellen im Dehnbereich und im Hohlkörper-Bereich nachgewiesen werden (Bild 77), nicht jedoch die flächige Fehlstelle im Labyrinthbereich. Dies entspricht in etwa den Ergebnissen mit der Alu-Saugglocken-Prüfung (Kapitel 4.5, vgl. Bild 52). Die Störsignale sind jedoch etwas geringer (Bild 77a). In der Falschfarbenausgabe auf dem Bildschirm traten die Fehlstellen ebenfalls deutlich hervor. Der entsprechende Farbausdruck enthält durch die begrenzte Farbauflösung des Druckers (nur 16 Farben statt 256 darstellbar) jedoch nicht mehr alle Details (Bild 77b).

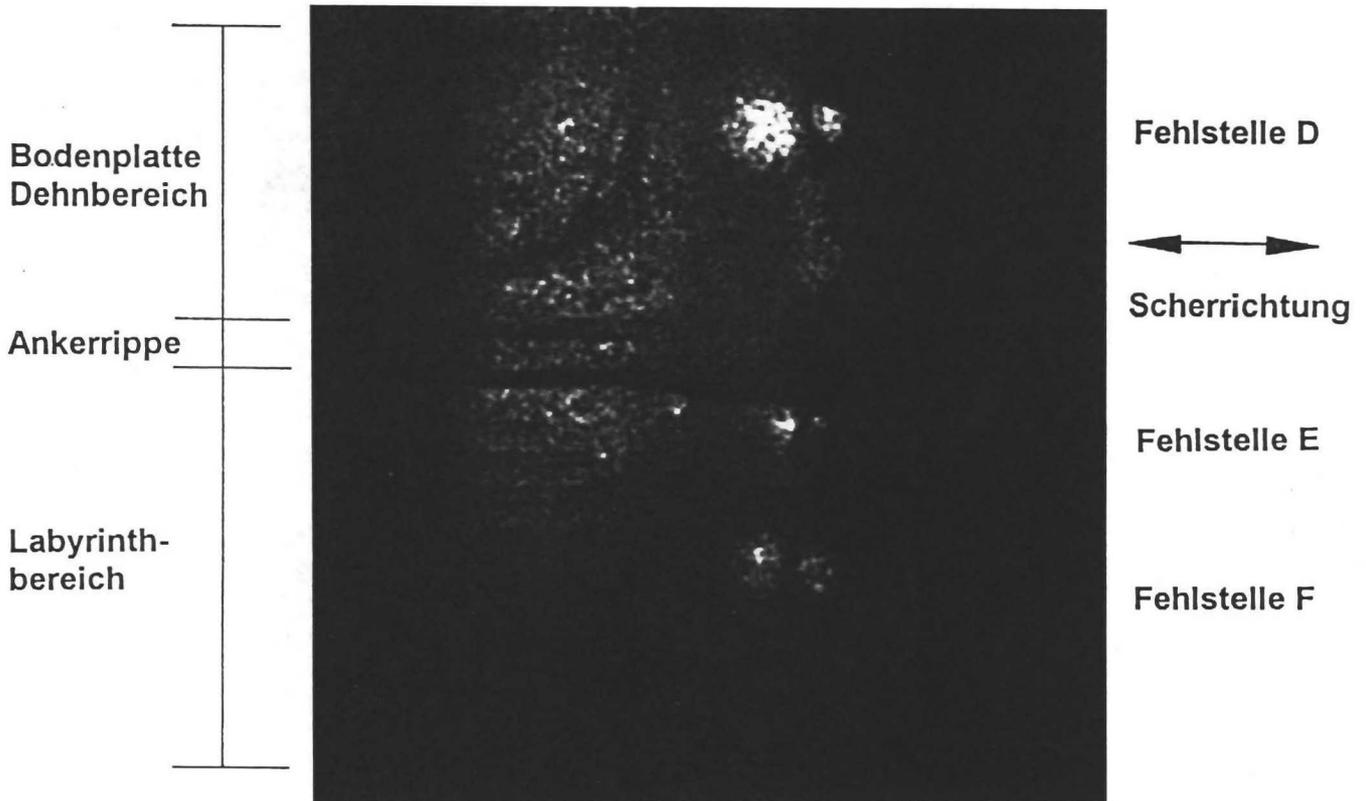
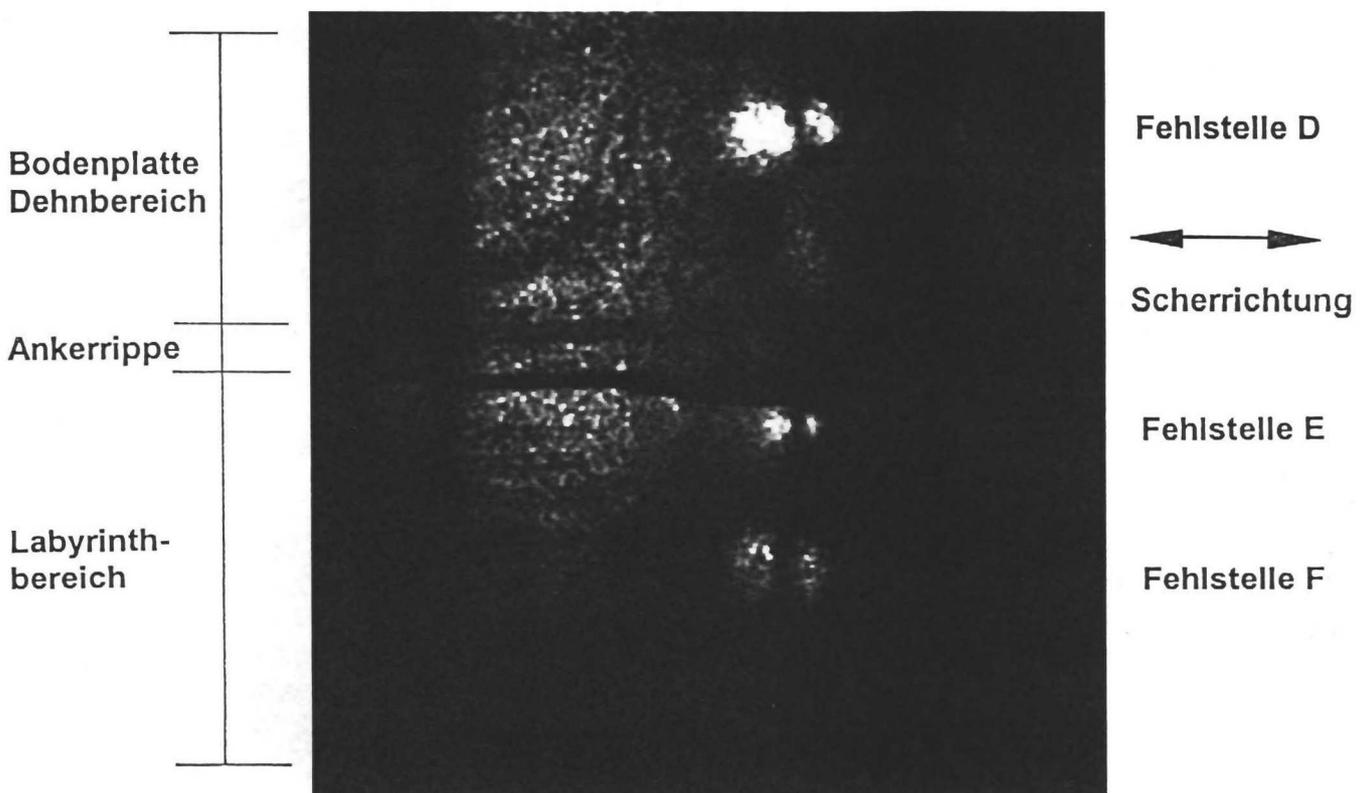
a) Beidseitige Abschottungen jeweils im Abstand von ca. 10 cm vom Stoß

b) Beidseitige Abschottungen jeweils im Abstand von ca. 20 cm vom Stoß

**Bild 53:** Shearogramme vom elastomeren Stumpfstoß (Probe Nr. 30; vgl. Tabelle 9) in einem ca. 80 cm langen Fugenbandabschnitt mit Moosgummi-Abschottungen in 10 cm und 20 cm Abstand vom Stoß und Unterdruck im Hohlkörper. Fehlstellenortung unabhängig vom Abschottungsort ist möglich.

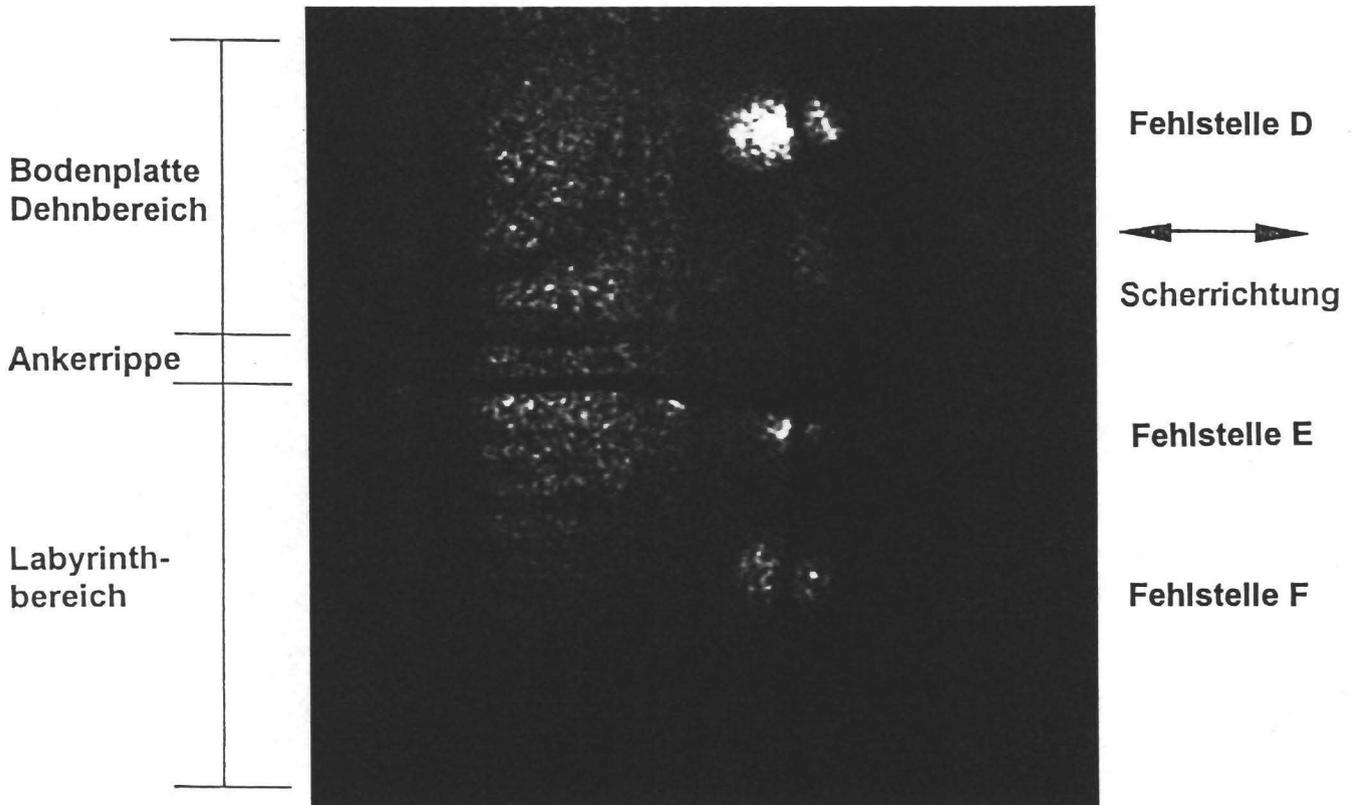
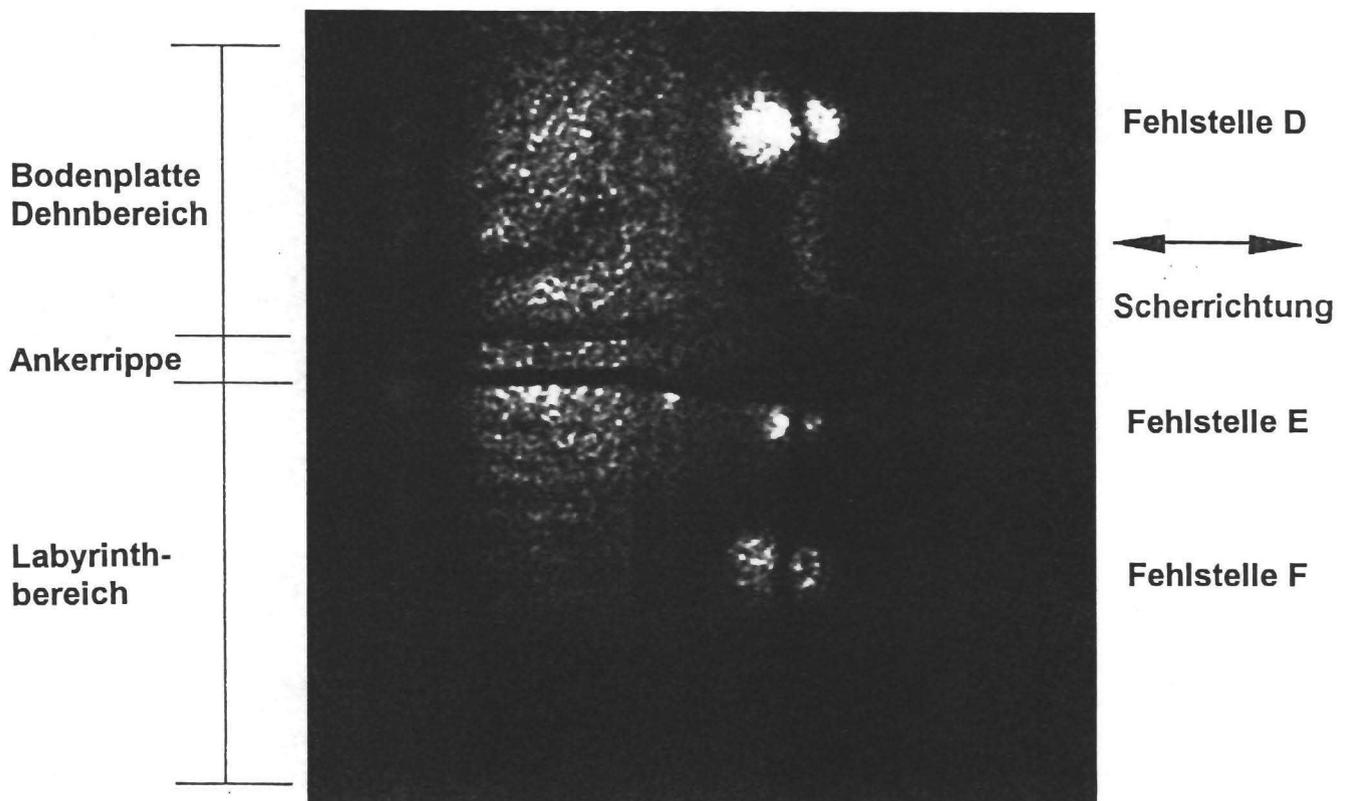
a) Beidseitige Moosgummi-Abschottungen jeweils im Abstand von ca. 30 cm vom Stoß

b) Beidseitige Klemm-Abschottungen jeweils im Abstand von ca. 40 cm vom Stoß

**Bild 54:** Shearogramme vom elastomeren Stumpfstoß (Probe Nr. 30; vgl. Tabelle 9) in einem ca. 80 cm langen Fugenbandabschnitt mit Unterdruck im Hohlkörper und Klemmabschottung in 40 cm Abstand vom Stoß bzw. alternativ Moosgummi-Abschottung in 30 cm Abstand vom Stoß. Flächige Fehlstellen sind sichtbar, weniger Störsignale als bei Aufnahmen mit Normaldruck im Hohlkörper (vgl. Bild 52)

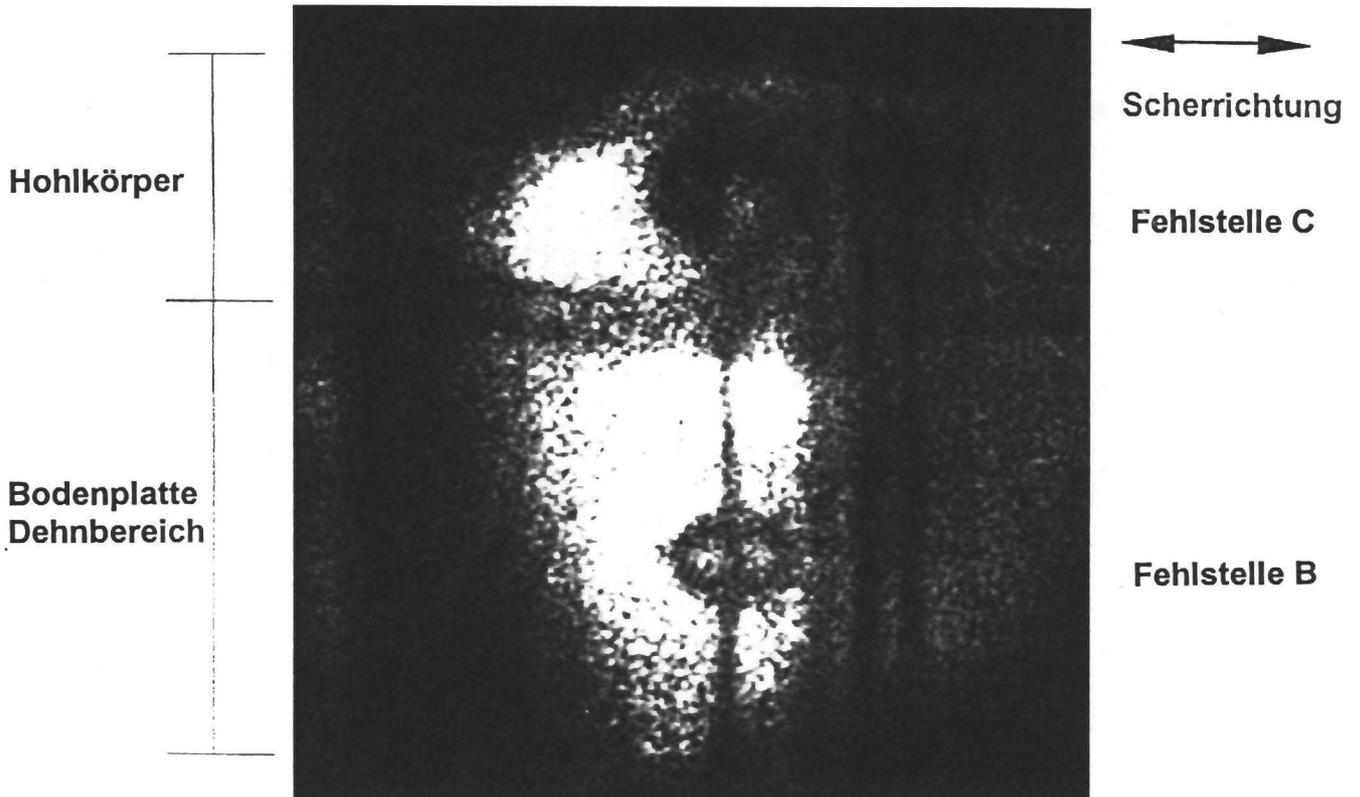
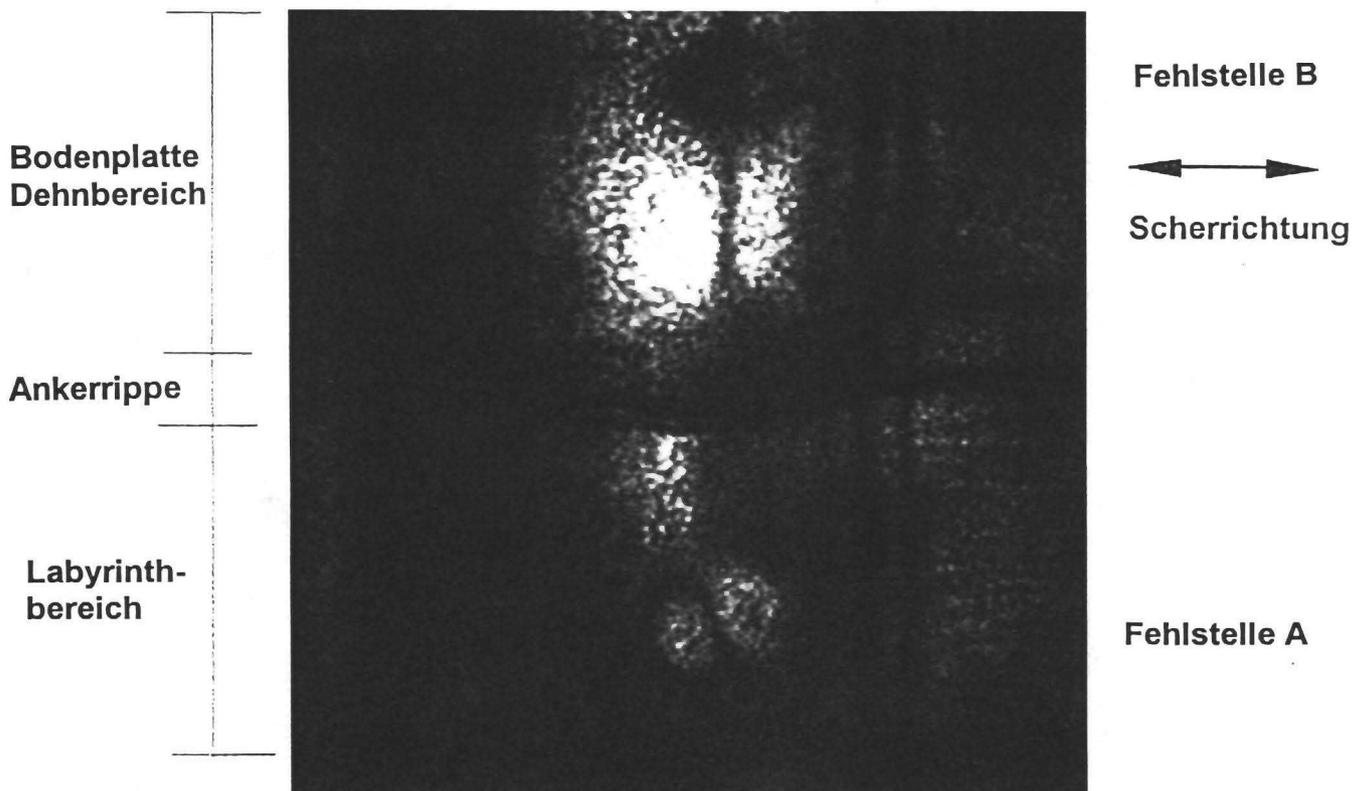
a) Hohlkörper und Dehnbereich

b) Dehn- und Labyrinthbereich

**Bild 55:** Shearogramme vom elastomeren Stumpfstoß (Probe Nr. 30; vgl. Tabelle 9) in einem ca. 80 cm langen Fugenbandabschnitt ohne Unterdruck im Hohlkörper, Aufnahme bei 35°C. Fehlstellen treten nicht mehr so deutlich in Erscheinung wie bei 20°C (vgl. Bild 52)

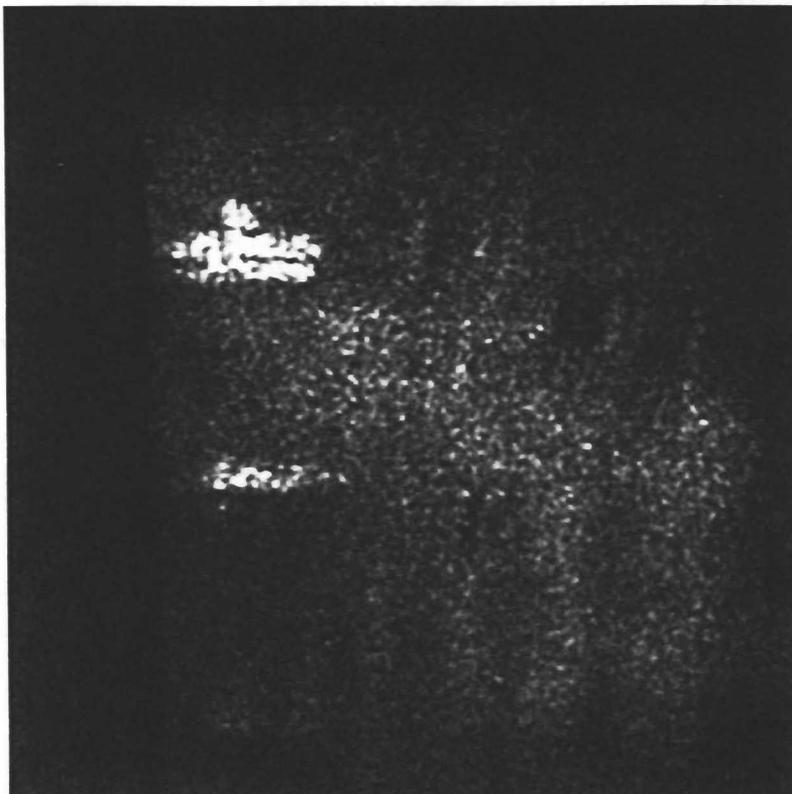
a) Aufnahme bei +20°C

b) Aufnahme bei +35°C

**Bild 56:** Shearogramme vom thermoplastischen Quader mit Fehlstellen von 1 mm Durchmesser, aufgenommen bei +20°C und +35°C  
Bei beiden Temperaturen sind die Fehlstellen bis zur Materialüberdeckung t = 4 mm ortbar

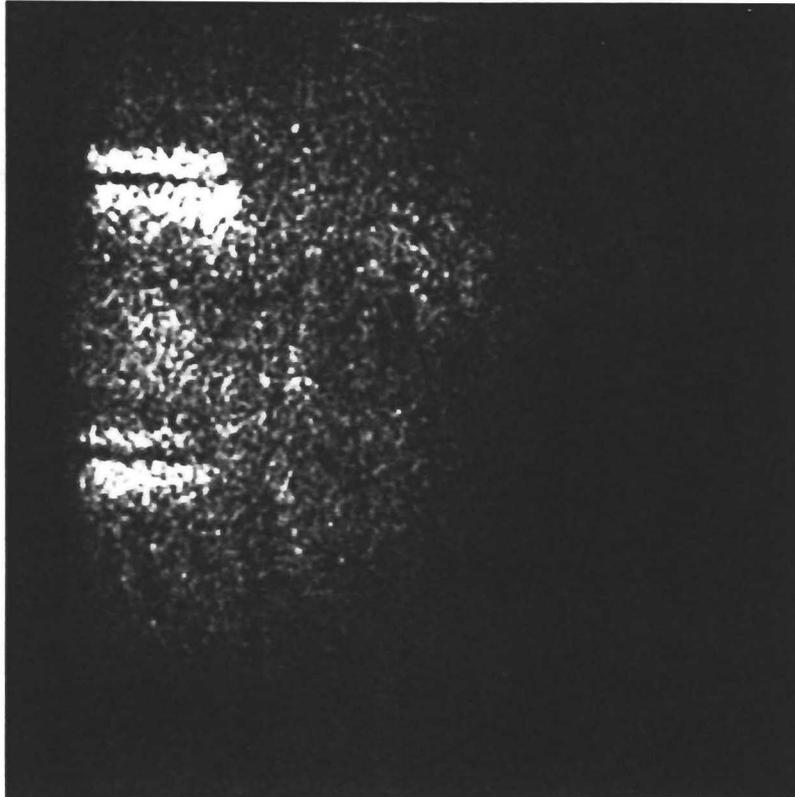
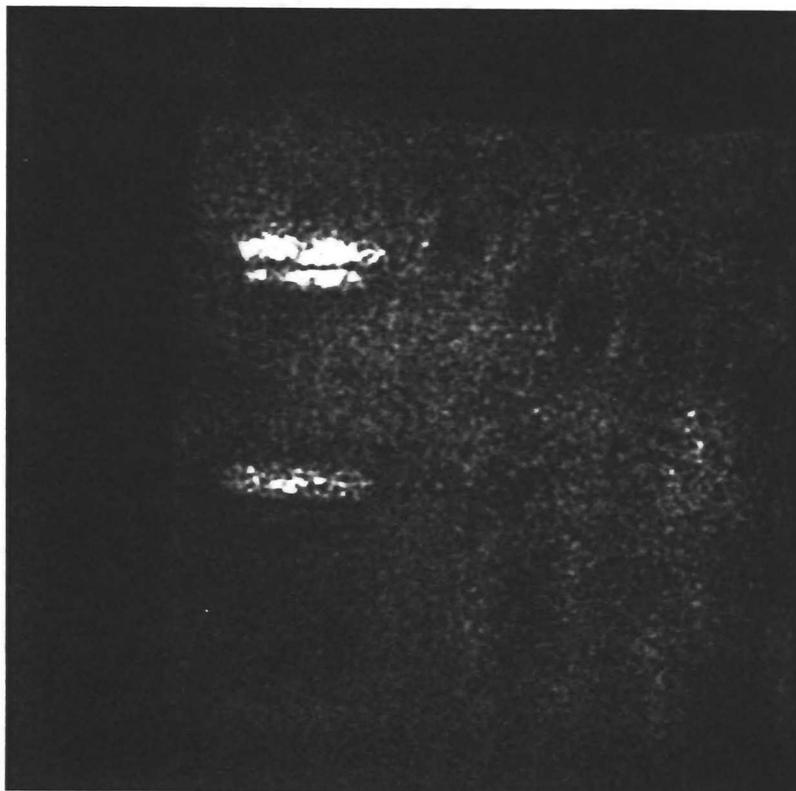
a) Aufnahme bei +20°C

b) Aufnahme bei +35°C

**Bild 57:** Shearogramme vom Elastomerquader mit Fehlstellen von 2 mm Durchmesser, aufgenommen bei +20°C und +35°C  
Bei beiden Temperaturen sind die Fehlstellen bis zur Materialüberdeckung t = 4 mm ortbar

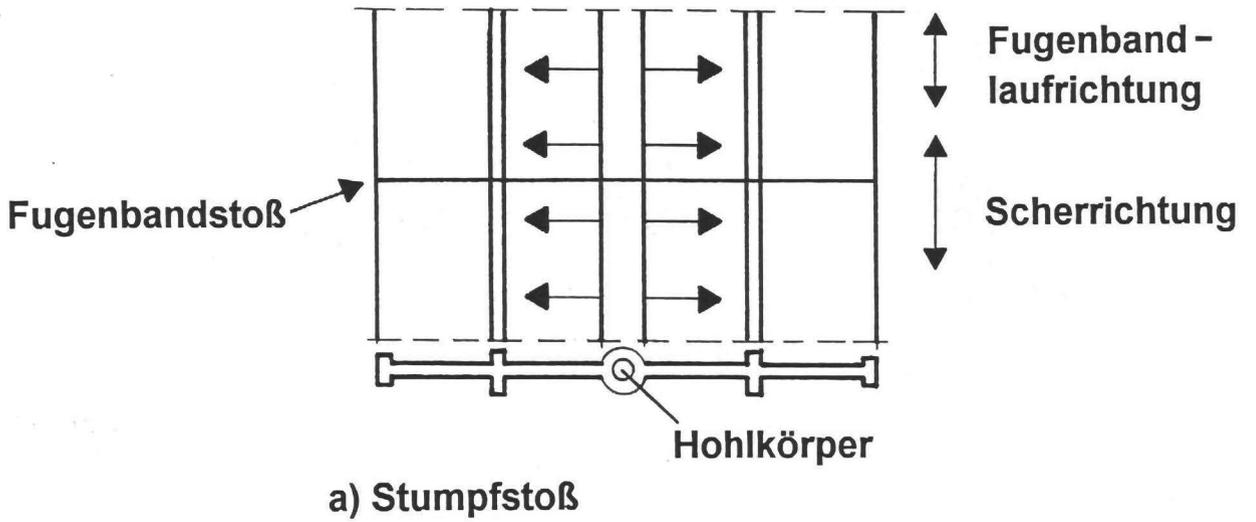
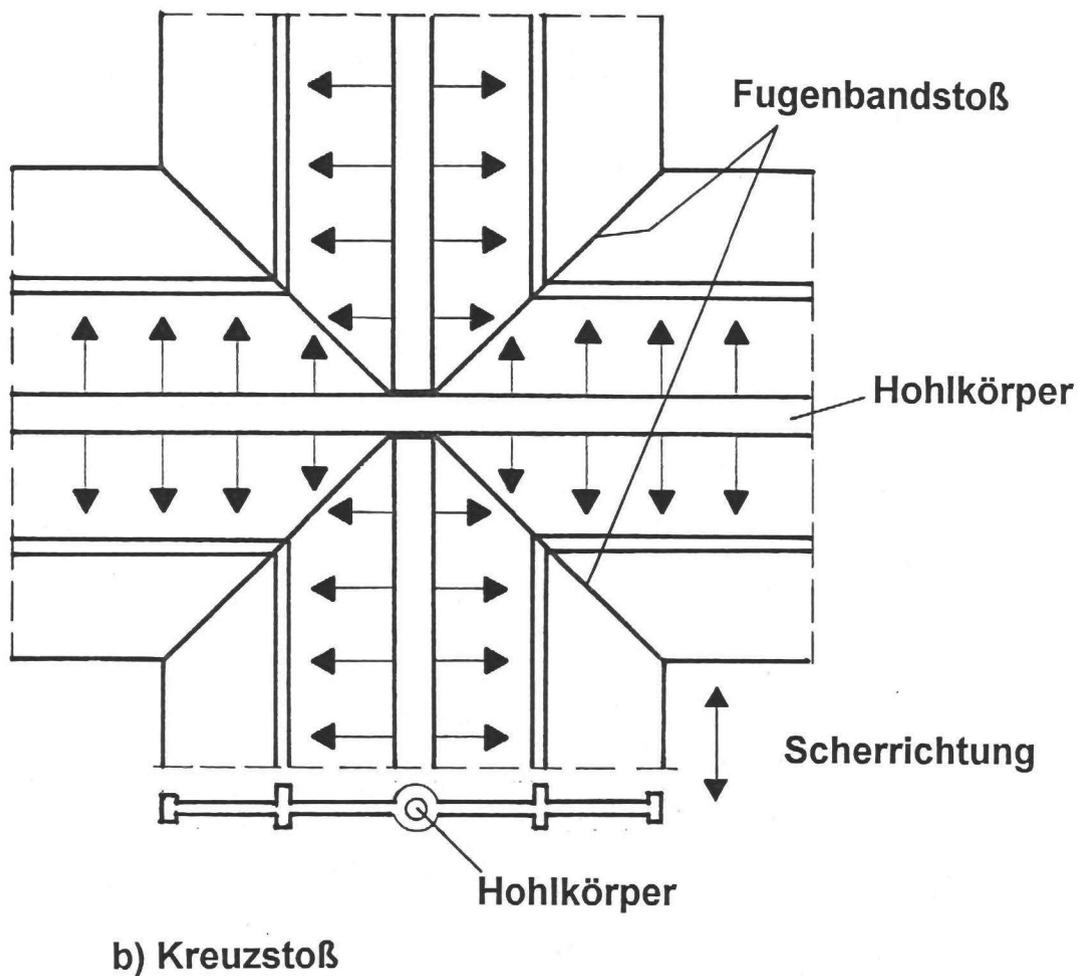
**Bild 58:** Auswirkungen der Hohlkörperausdehnung auf die Fugenbandverformung bei verschiedenen Fugenbandstößen
