# Untersuchung zur zerstörungsfreien Prüfung von Fugenbandstößen

**Untersuchung  
zur  
zerstörungsfreien Prüfung  
von  
Fugenbandstößen**

**Schlußbericht**

Studiengesellschaft  
für unterirdische  
Verkehrsanlagen e.V.  
STUVA  
Mathias-Brüggen-Str. 41  
50827 Köln  
Telefon 02 21/59 79 50  
Telefax 02 21/5 97 95-50

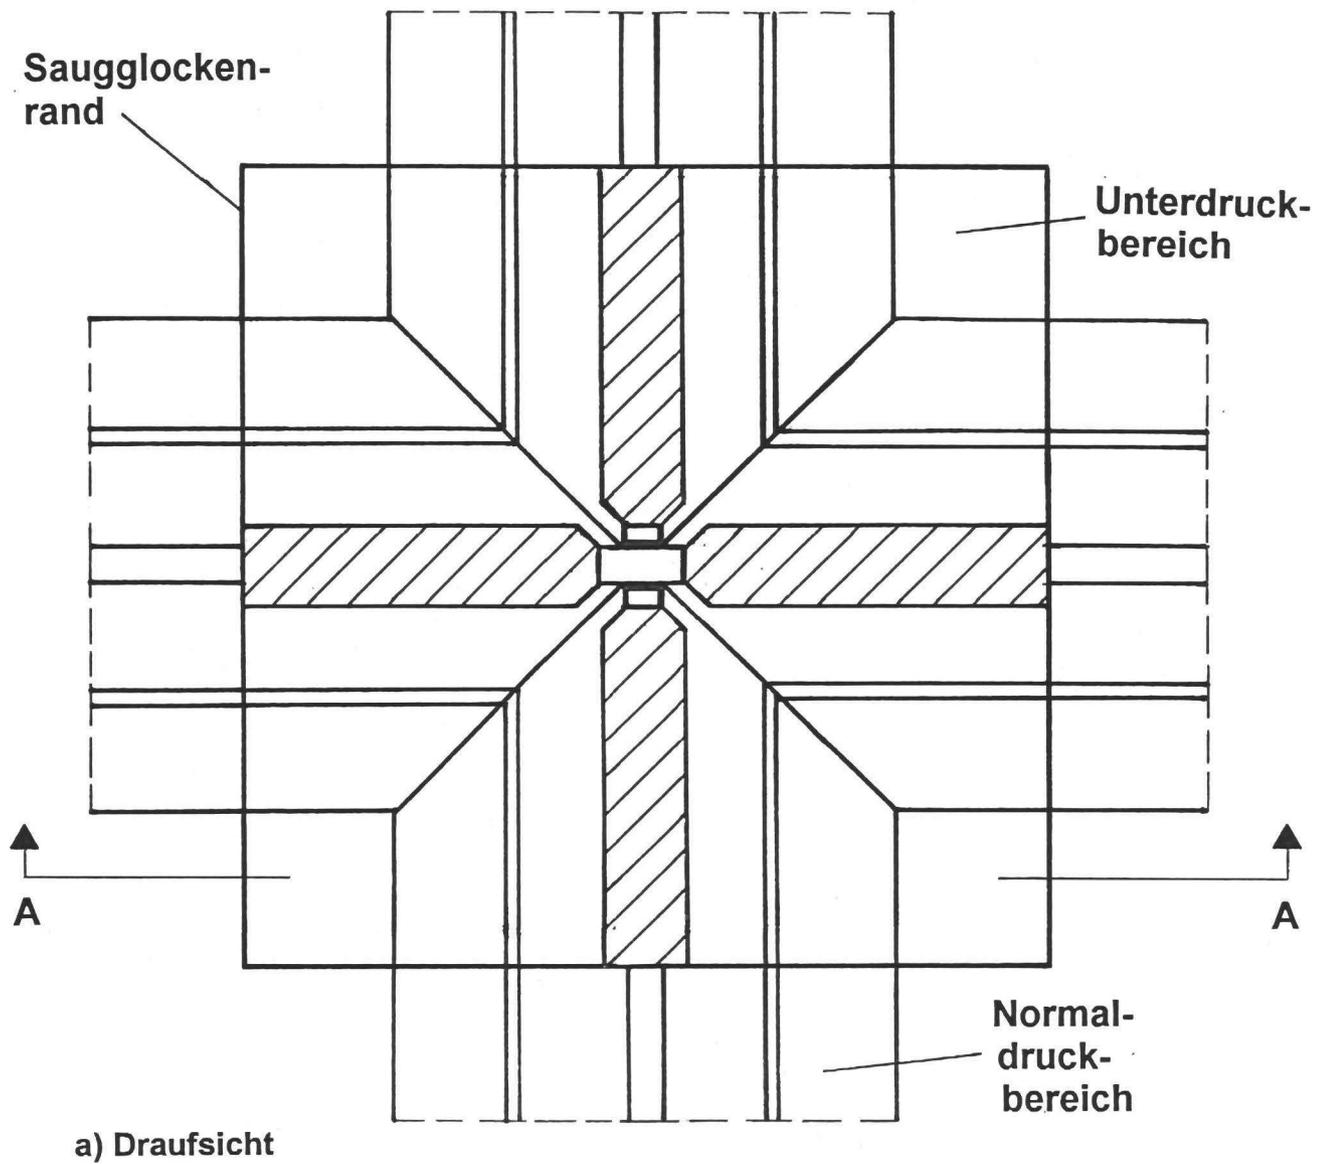
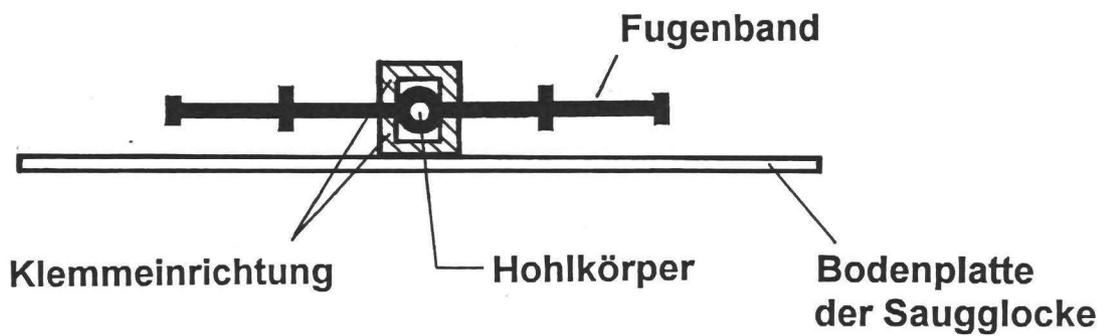
**Bild 59:** Klemmeinrichtung zur Verhinderung seitlicher Ausdehnungen des Hohlkörpers

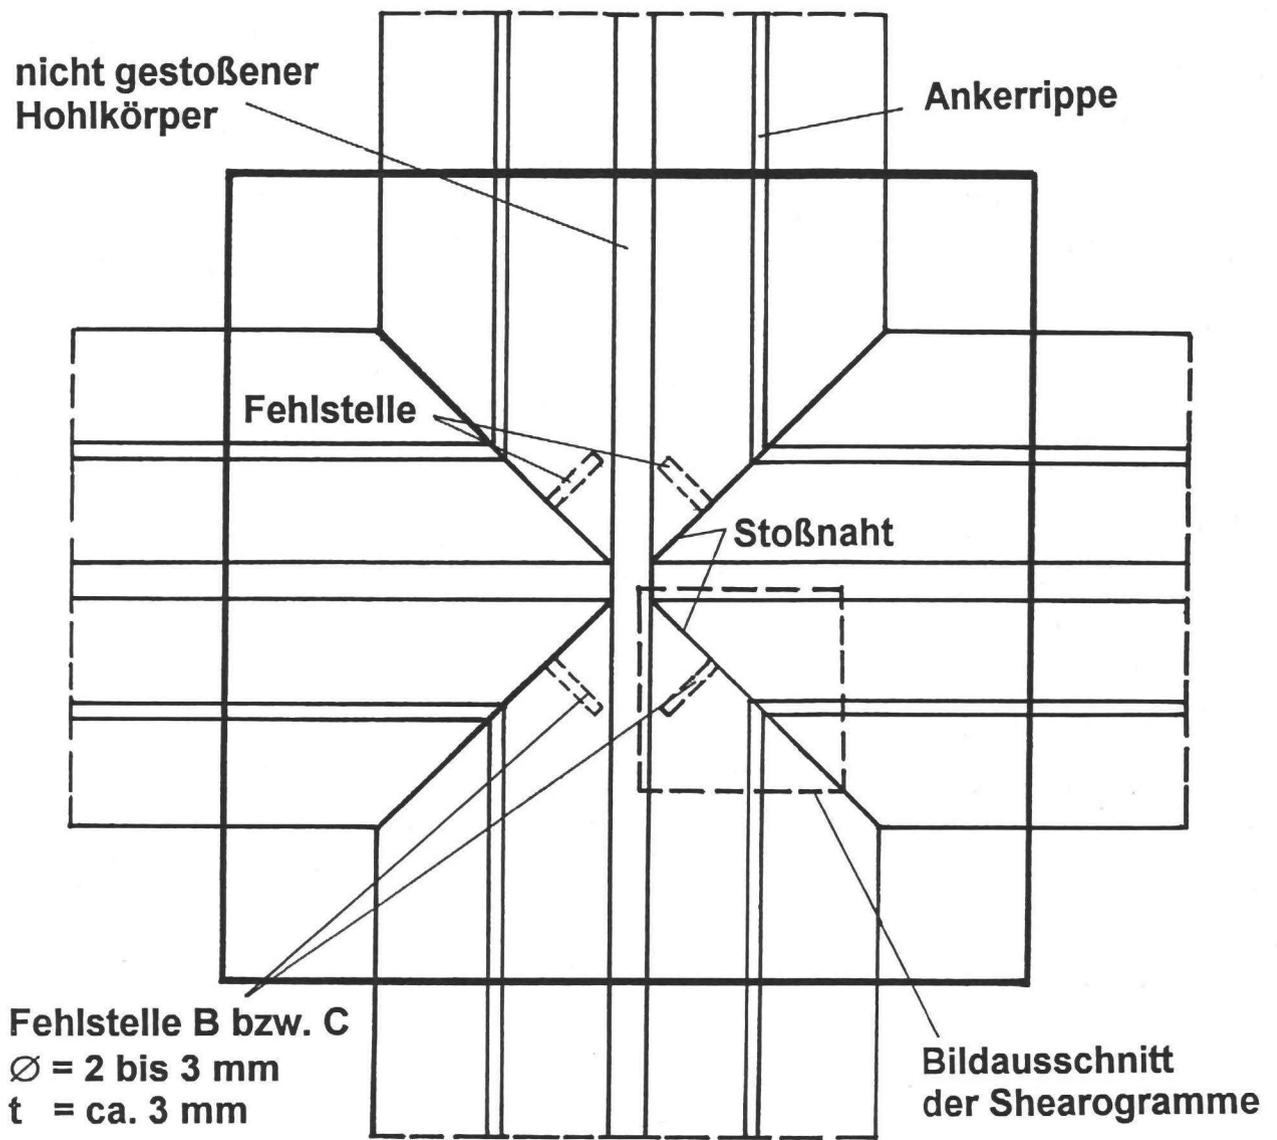
**Bild 60:** Anordnung der Fehlstellen im thermoplastischen Kreuzstoß und Bildausschnitt der Shearogramme

Der thermoplastische Kreuzstoß (Probe Nr. 29; vgl. Tabellen 9 und 12) besitzt im Dehnbereich zylinderförmige Fehlstellen mit einem Durchmesser von ca. 2 mm bis 3 mm (Bild 60). Die Shearogramme der nachfolgenden Bilder zeigen jeweils den in Bild 60 dargestellten Bildausschnitt.

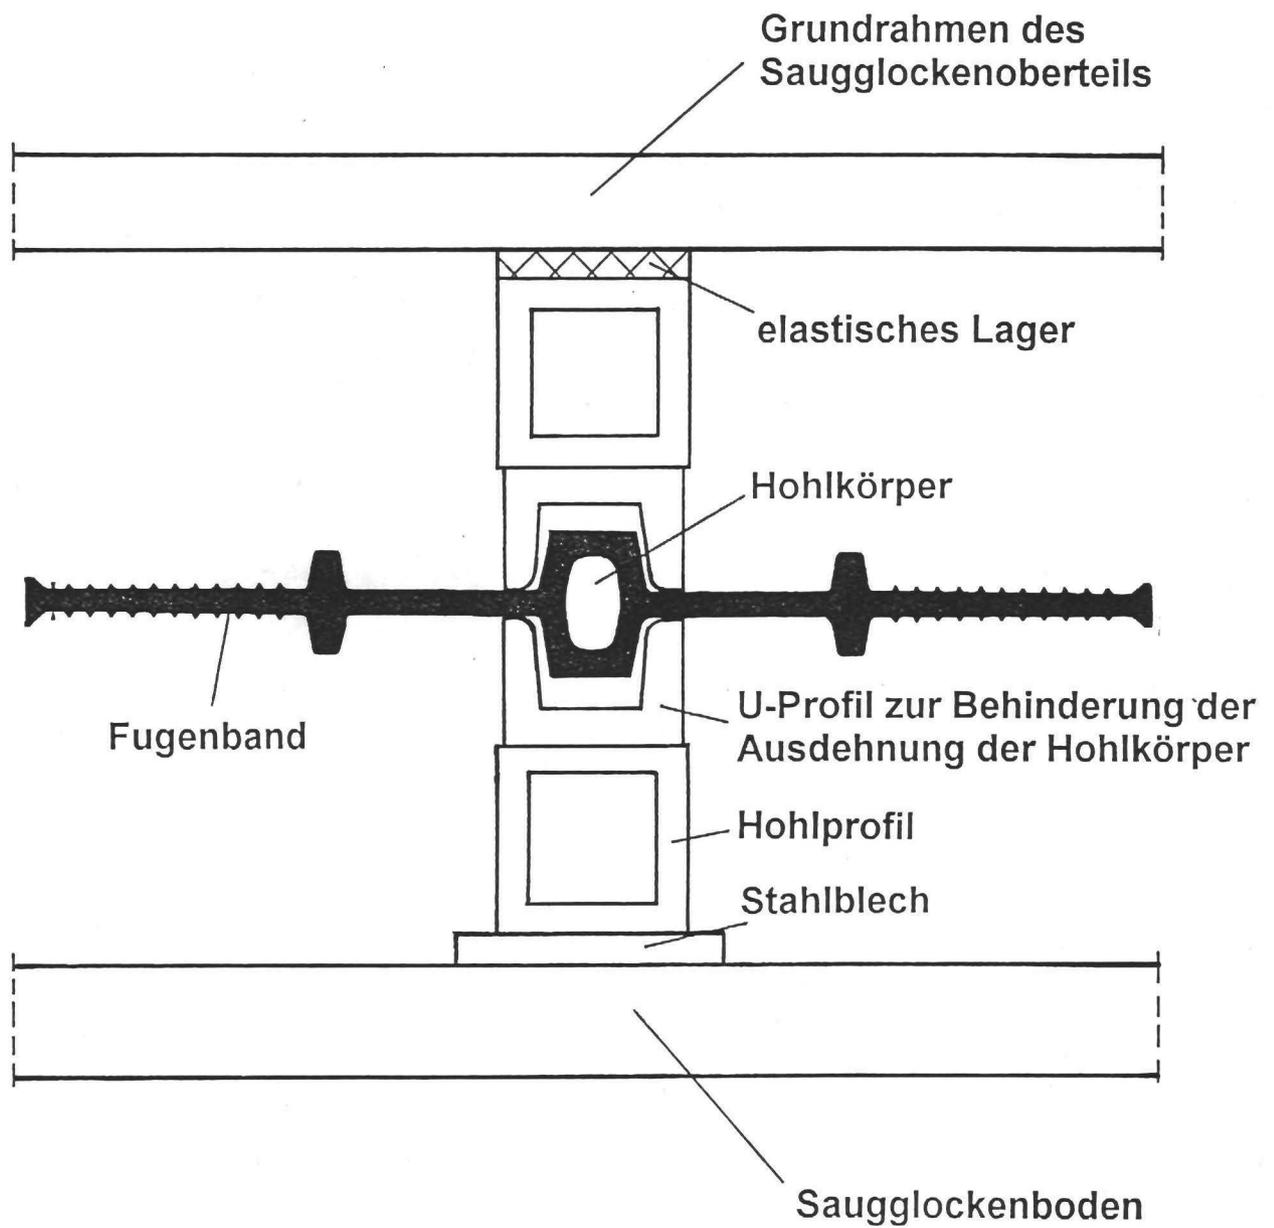
**Bild 61:** Prinzip der gewählten Hohlkörpereinklemmung im Saugglockenbereich

Damit die Ausdehnung des Hohlkörpers beim Aufbringen des Unterdrucks im Saugglockenbereich eingeschränkt wird, wurden die Hohlkörper durch U-Profile an der Ober- und Unterseite des Fugenbandes im Glockenbereich (Unterdruckraum) eingeklemmt. Mit Hilfe von quadratischen Stahl-Hohlprofilen werden die U-Profile auf das Fugenband gedrückt (Tabelle 12, Bild 61).

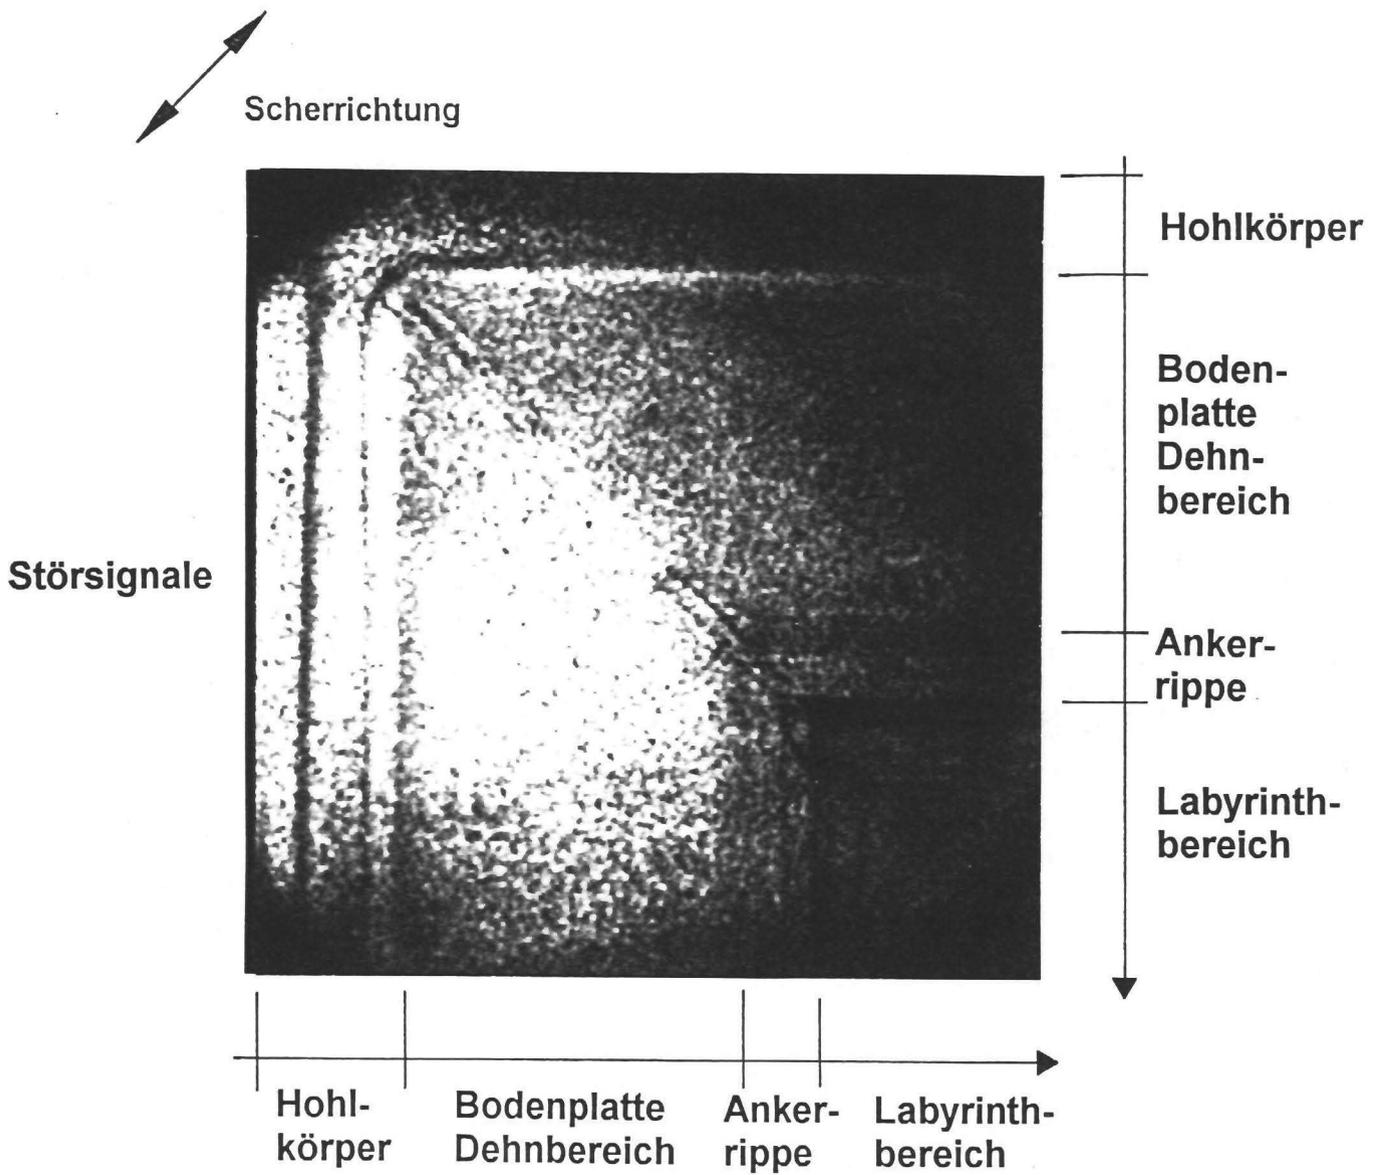
**Bild 62:** Beispiel für ein Shearogramm von einem thermoplastischen T-Stoß (Probe Nr. 28, vgl. Tabelle 9). Jeder der drei Fugenbandabschnitte des T-Stoßes ragt aus der Saugglocke heraus. Es sind nur Störsignale erkennbar

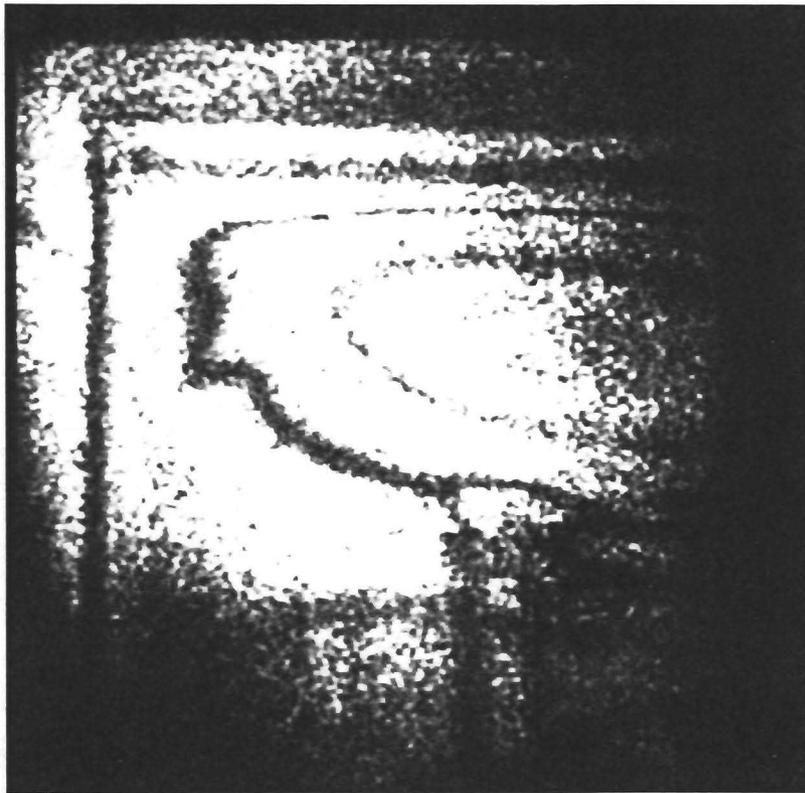
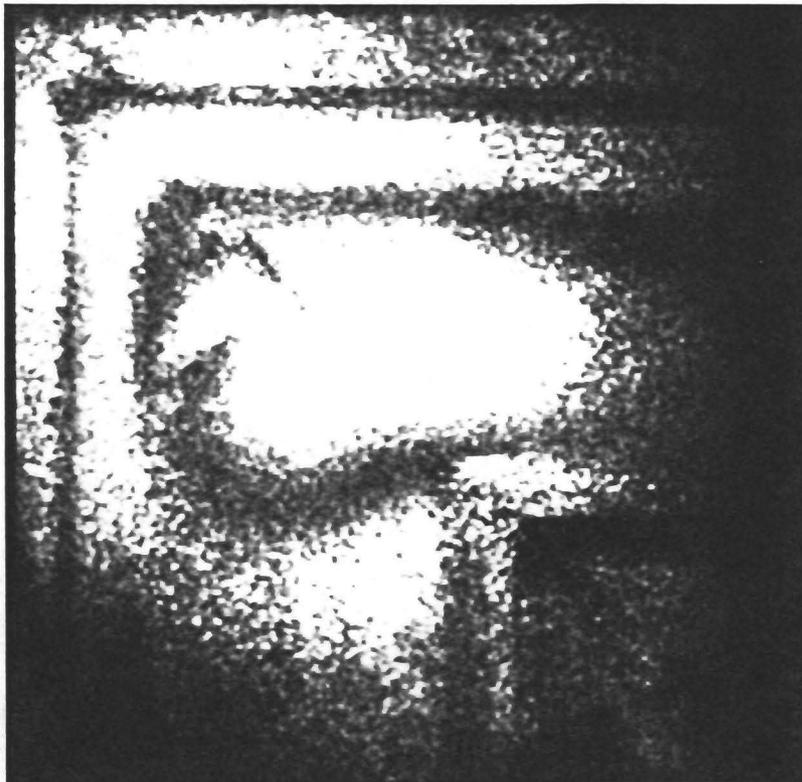
a) Scherrichtung parallel zum Hohlkörper, Scherbetrag ca. 5 mm

b) Scherrichtung parallel zur Stoßnaht, Scherbetrag ca. 2,5 mm

**Bild 63:** Shearogramme vom thermoplastischen Kreuzstoß (Probe Nr. 29, vgl. Tabelle 9) ohne Unterdruck im Hohlkörper. Jeder der vier Fugenbandabschnitte des Kreuzstoßes ragt aus der Saugglocke heraus. Auch bei veränderten Scherparametern ist aufgrund starker Störsignale keine Fehlstelle ortbar.

Bei allen Einstellungen überdeckten jedoch Störsignale das Signal der Fehlstelle, so daß keine Fehlstellenortung möglich war (Tabelle 12, Bild 63).

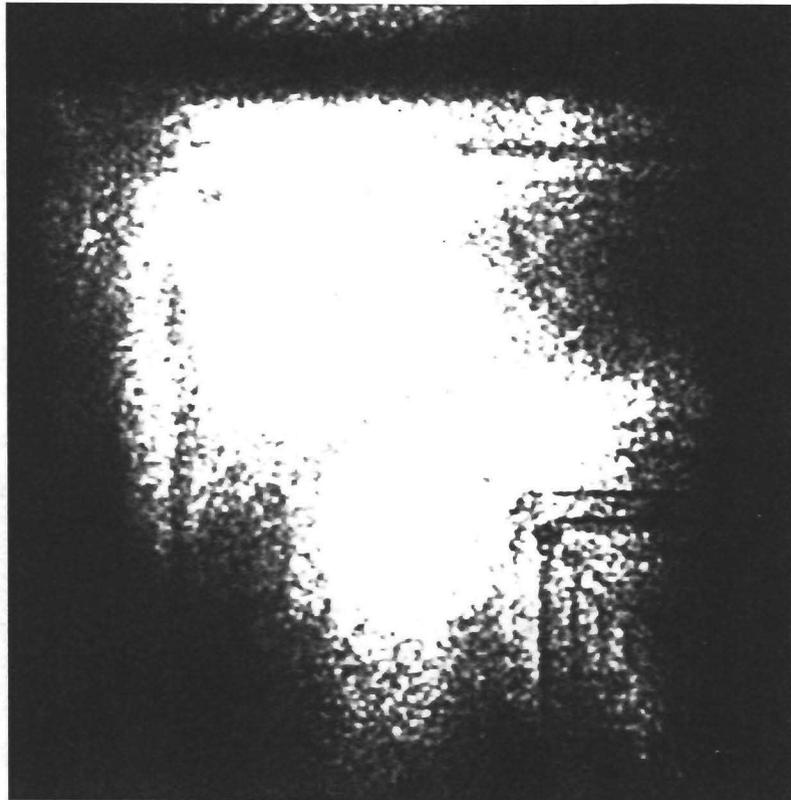
**Bild 64:** Shearogramm vom thermoplastischen Kreuzstoß (Probe Nr. 29, vgl. Tabelle 9) mit Unterdruck von 50 mbar im Hohlkörper. Jeder der vier Fugenbandabschnitte des Kreuzstoßes ragt aus der Saugglocke heraus. Bei Grundeinstellung der Versuchsparameter sind nur Störsignale erkennbar.

Bei der gewählten Grundeinstellung der Versuchsparameter überwogen immer noch die Störsignale, so daß keine Fehlstellenortung möglich war (Tabelle 12, Bild 64). Die günstigste Einstellung wurde durch Halbierung des Unterdrucks erreicht. Mit der Halbierung des Unterdrucks reduzierte sich automatisch entsprechend die Aufnahmezeit und die Bildanzahl, die für eine Shearografieaufnahme verrechnet werden. Bei dieser Einstellung konnte die Fehlstelle im Dehnbereich geortet werden. Jedoch blieben Störsignale, die eine weitere Fehlstelle vortäuschten (Tabelle 12, Bild 65).

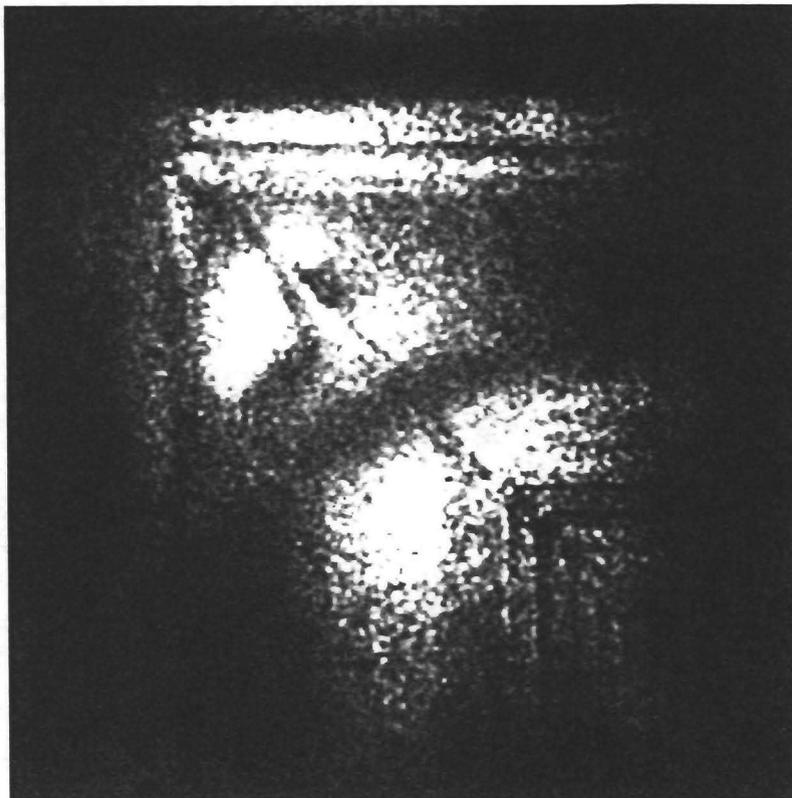
**Bild 65:** Shearogramm vom thermoplastischen Kreuzstoß (Probe Nr. 29, vgl. Tabelle 9) mit Unterdruck von 25 mbar im Hohlkörper. Jeder der vier Fugenbandabschnitte des Kreuzstoßes ragt aus der Saugglocke heraus. Durch Halbierung des Unterdrucks wird die Fehlstelle im Dehnbereich sichtbar (vgl. Bild 64). Störsignale täuschen jedoch weitere Fehlstellen vor.

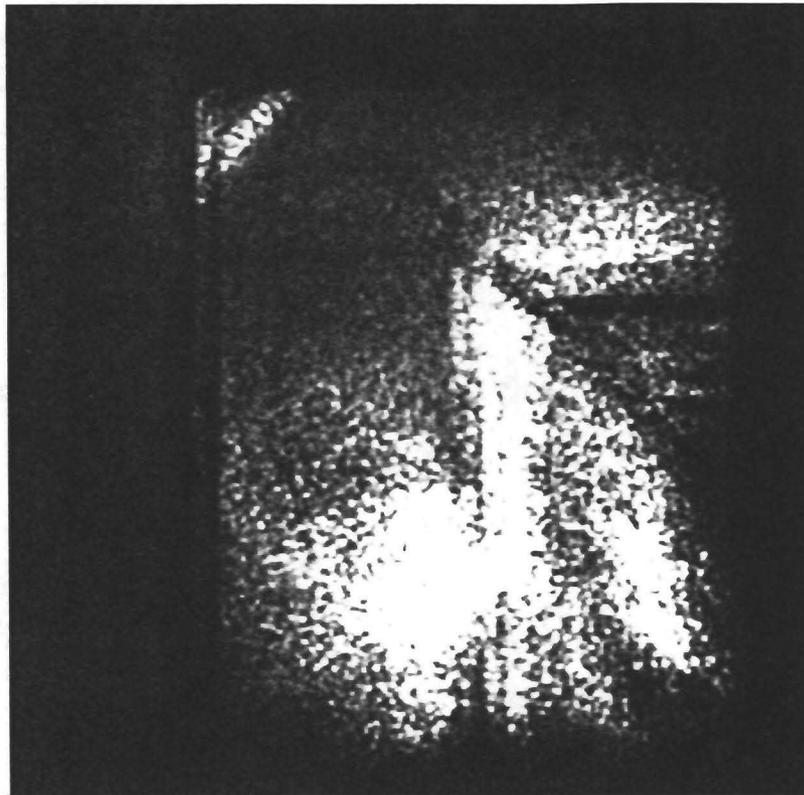
**Bild 66:** Shearogramm vom thermoplastischen Kreuzstoß (Probe Nr. 29, vgl. Tabelle 9) mit Hohlkörpereinklemmung im Saugglockenbereich nach Bild 61, jedoch ohne Unterdruck im Hohlkörper. Jeder der vier Fugenbandabschnitte des Kreuzstoßes ragt aus der Saugglocke heraus. Fehlstelle im Dehnbereich ist ortbar; Störsignale täuschen jedoch weitere Fehlstellen vor.

Durch die Einklemmung des Hohlkörpers ohne Unterdruck im Hohlkörper konnte mit reduziertem Scherbetrag ein ähnlich gutes Ergebnis wie durch die Unterdruckerzeugung im Hohlkörper erzielt werden (Tabelle 12, Bild 66). Die Störsignale konnten soweit reduziert werden, daß die Fehlstelle im Dehnbereich wiederum ortbar war.

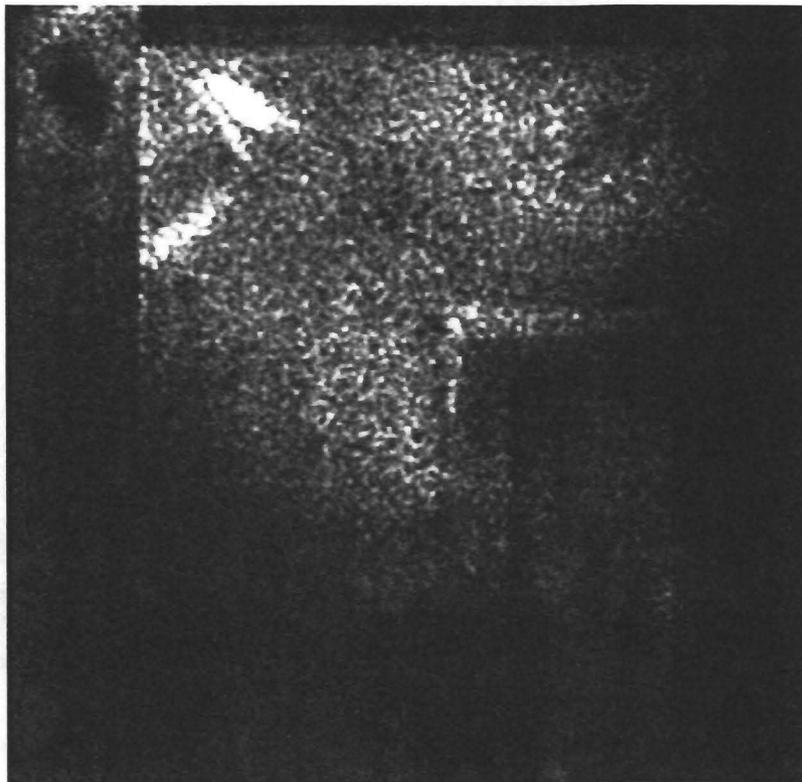
**Bild 67:** Shearogramm vom thermoplastischen Kreuzstoß (Probe Nr. 29, vgl. Tabelle 9) mit Unterdruck im Hohlkörper und Hohlkörpereinklemmung im Saugglockenbereich nach Bild 61 (vgl. Bild 66). Jeder der vier Fugenbandabschnitte des Kreuzstoßes ragt aus der Saugglocke heraus. Fehlstelle im Dehnbereich ist ortbar, kaum Störsignale.

Wenn die Hohlkörper im Saugglockenbereich eingeklemmt und zusätzlich auch ein Unterdruck im Hohlkörper erzeugt wird, lassen sich die Störsignale fast vollständig unterdrücken. Die Fehlstelle im Dehnbereich tritt deutlich in Erscheinung (Tabelle 12, Bild 67).

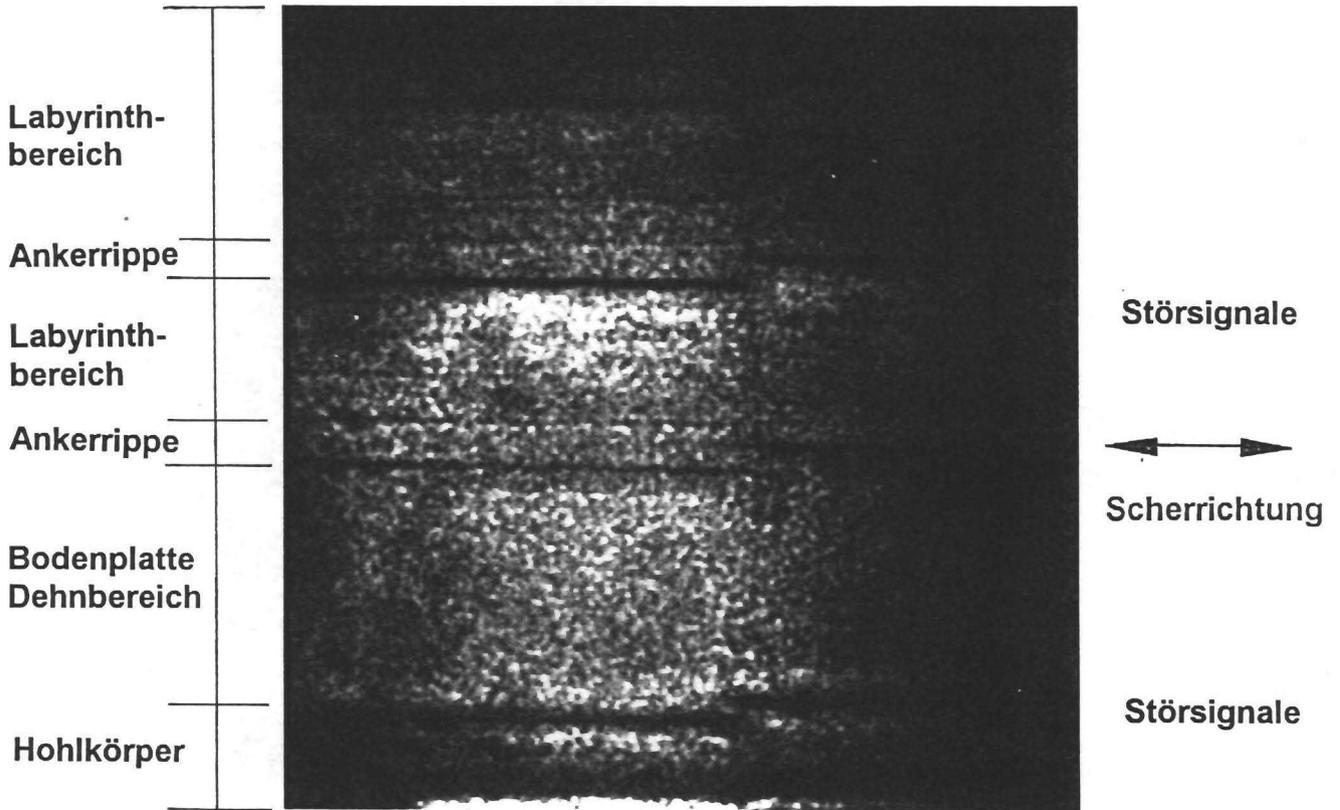
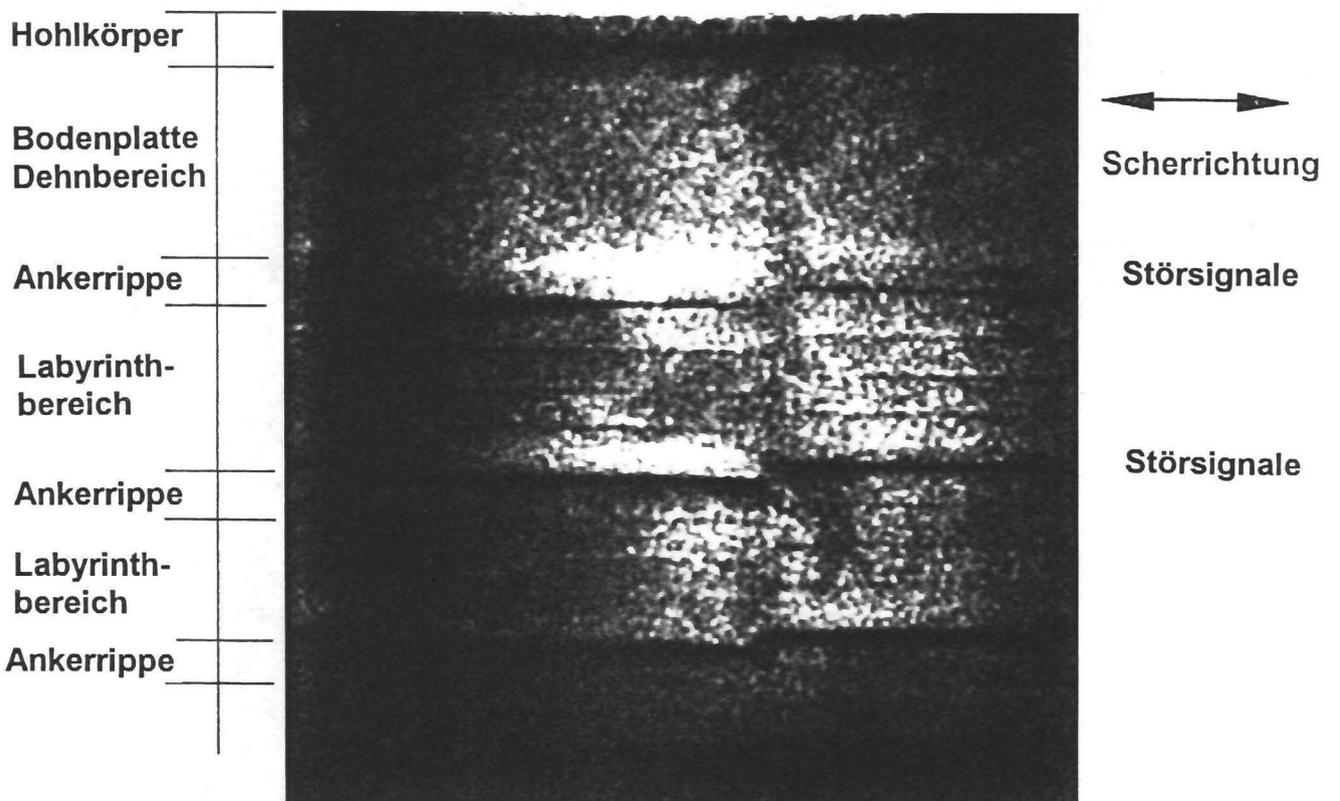
a) Nördliche Fugenbandseite

b) Südliche Fugenbandseite

**Bild 68:** Shearogramme vom thermoplastischen Baustellenstoß  
Keine Fehlstellen sichtbar, da der Stoß fehlerfrei ausgeführt wurde. Störsignale vor allem im Bereich der Ankerrippen

- Beim Baustellenstoß traten Störsignale im Bereich der Ankerrippen auf, die eine Fehlstellenortung an diesen Stellen beeinträchtigte. In den Bereichen des Baustellenstoßes mit geringen Störsignalen konnten keine Fehlstellen geortet werden (Bild 68). Der Fugenbandstoß war also fachgerecht hergestellt worden.
- Beim mit Fehlstellen präparierten Stumpfstoß traten im Vergleich zu der Aufnahme im Labor auf der Baustelle stärkere Störsignale auf (Bild 69). Diese Störsignale verhinderten bei der Baustellenaufnahme die Ortung der Fehlstelle C in der Hohlkörperwandung. Die Störsignale sind vermutlich auf Vibrationen zurückzuführen, die durch in der Nähe des Prüfortes betriebene Wasserpumpen verursacht wurden. Da die Pumpen jedoch ständig in Betrieb bleiben mußten, konnte die Vermutung nicht belegt werden.

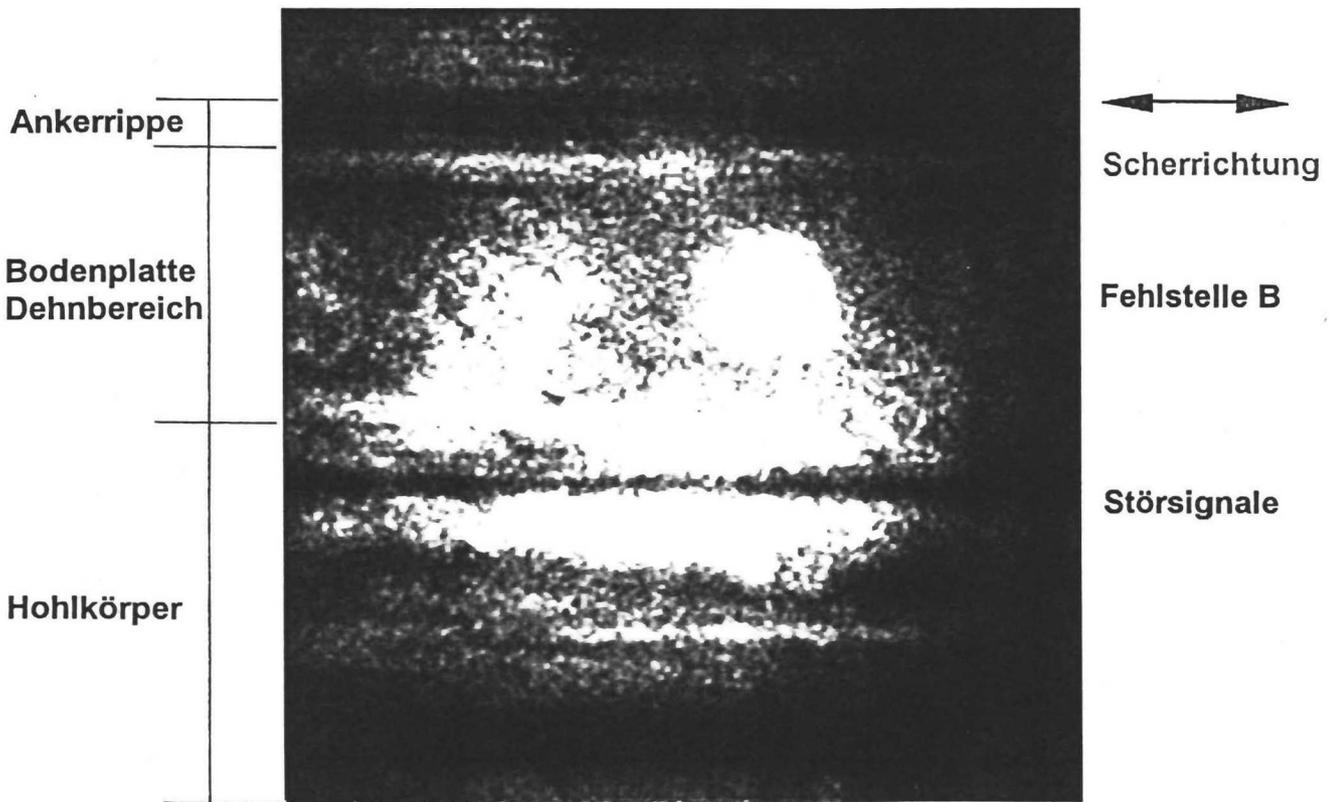
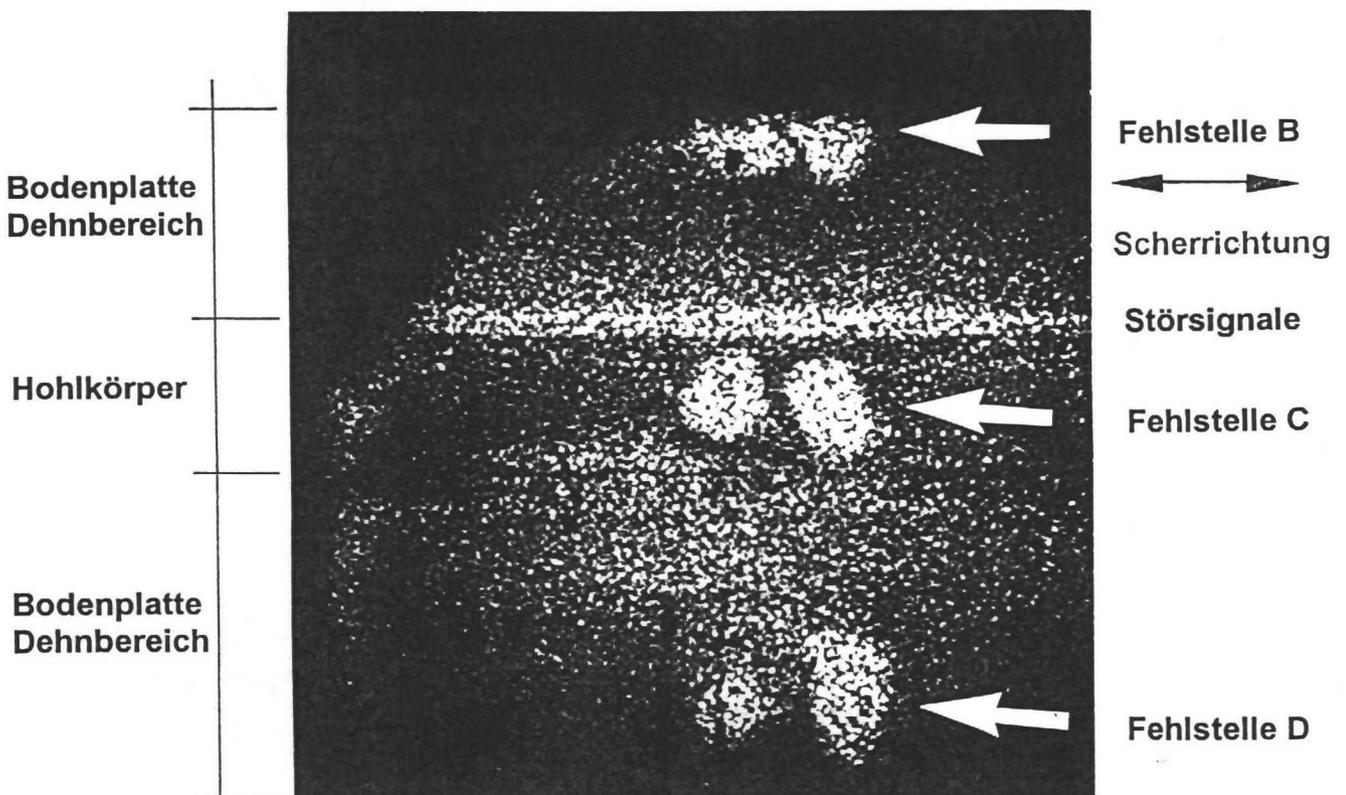
a) Aufnahme auf der Baustelle

b) Aufnahme im Labor

**Bild 69:** Vergleich der Baustellen- und Labor-Shearogramme vom thermoplastischen Stumpfstoß mit präparierten Fehlstellen an einem ca. 80 cm langen Fugenbandabschnitt (Probe Nr. 27; vgl. Tabelle 9).

Im Labor konnten die Fehlstellen wesentlich besser geortet werden.

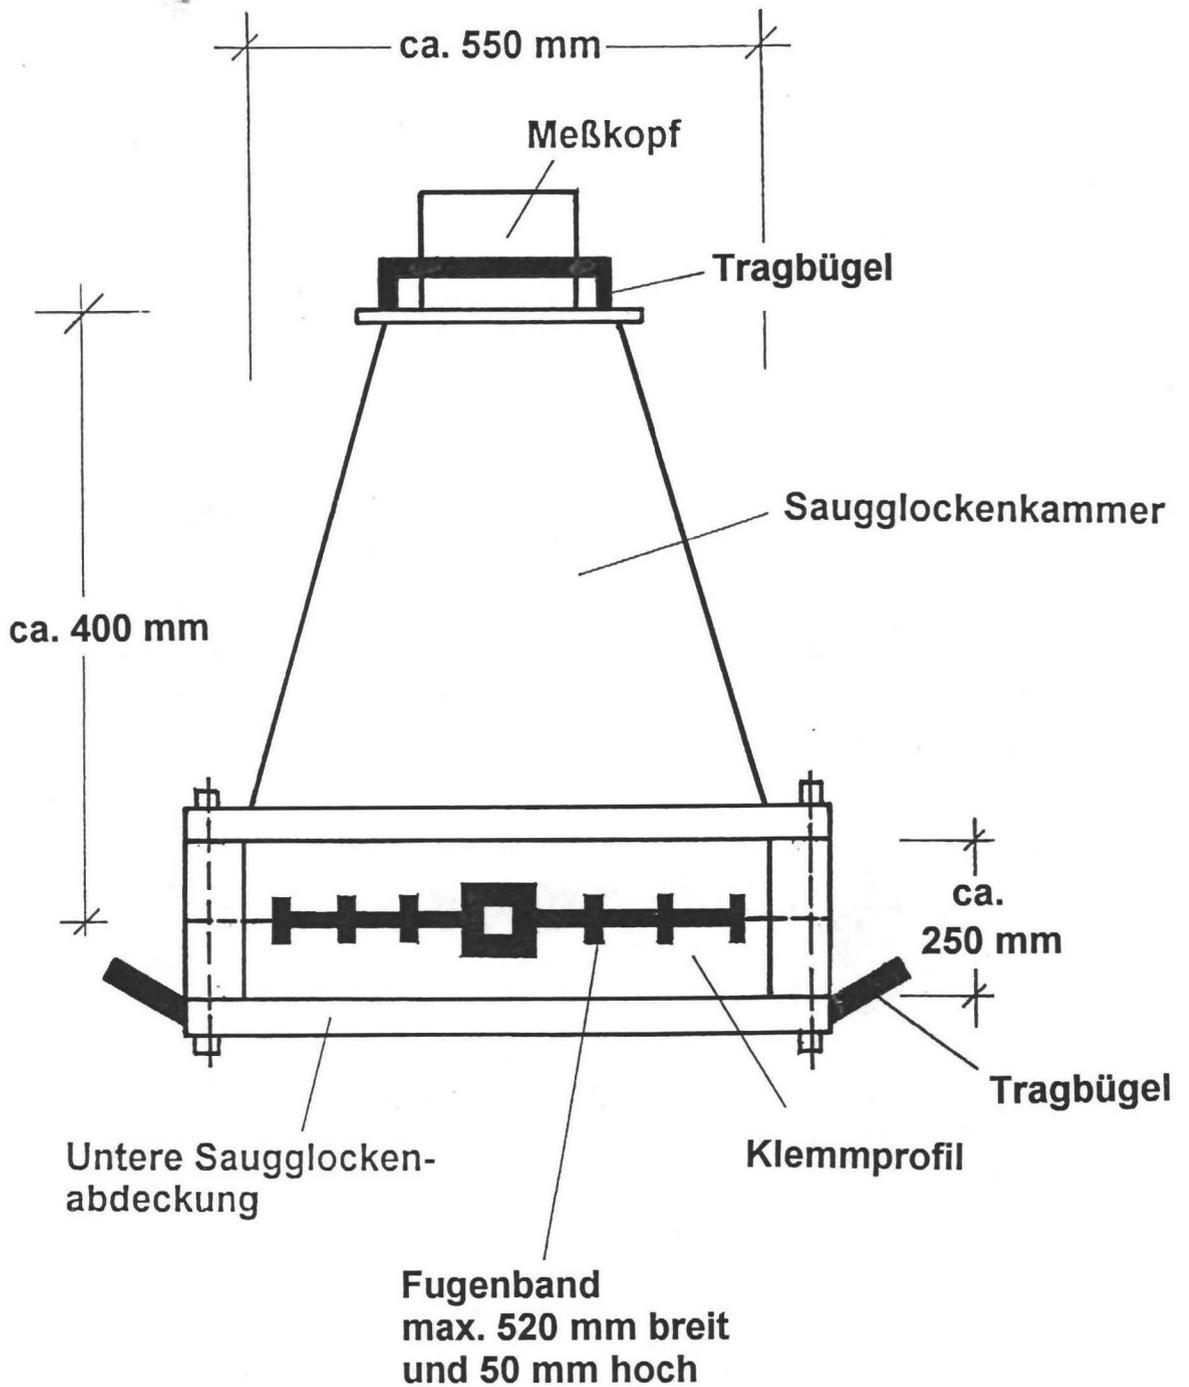
**Bild 70:** Baustellen-Saugglocke zur Prüfung von Stumpfstoßen in langen Fugenbändern auf Baustellen (Seitenansicht)

Die Konstruktion der Baustellen-Saugglocke ist aus den Bildern 70 und 71 ersichtlich. Der Trichter des Saugglockenoberteils sowie die Deckplatte und die Bodenplatte wurden aus ca. 27 mm dicken Aluminium-Wabenplatten hergestellt (Bild 72). Der Vorteil dieses Materials ist eine hohe Steifigkeit bei sehr geringem Gewicht. (ca. 5,8 kg/m<sup>2</sup>). Die Rahmen zur Aufnahme der Klemmprofile und die Klemmprofile selbst wurden aus Kunststoff (Polyamid) hergestellt. Das Gesamtgewicht der Saugglocke inklusive Meßkopf beträgt ca. 40 kg.

Um das Saugglockenoberteil und das Saugglockenunterteil jeweils einzeln durch zwei Personen auf der Baustelle transportieren zu können, wurde auch das Saugglockenunterteil mit Tragegriffen ausgestattet (Bilder 70 und 71).

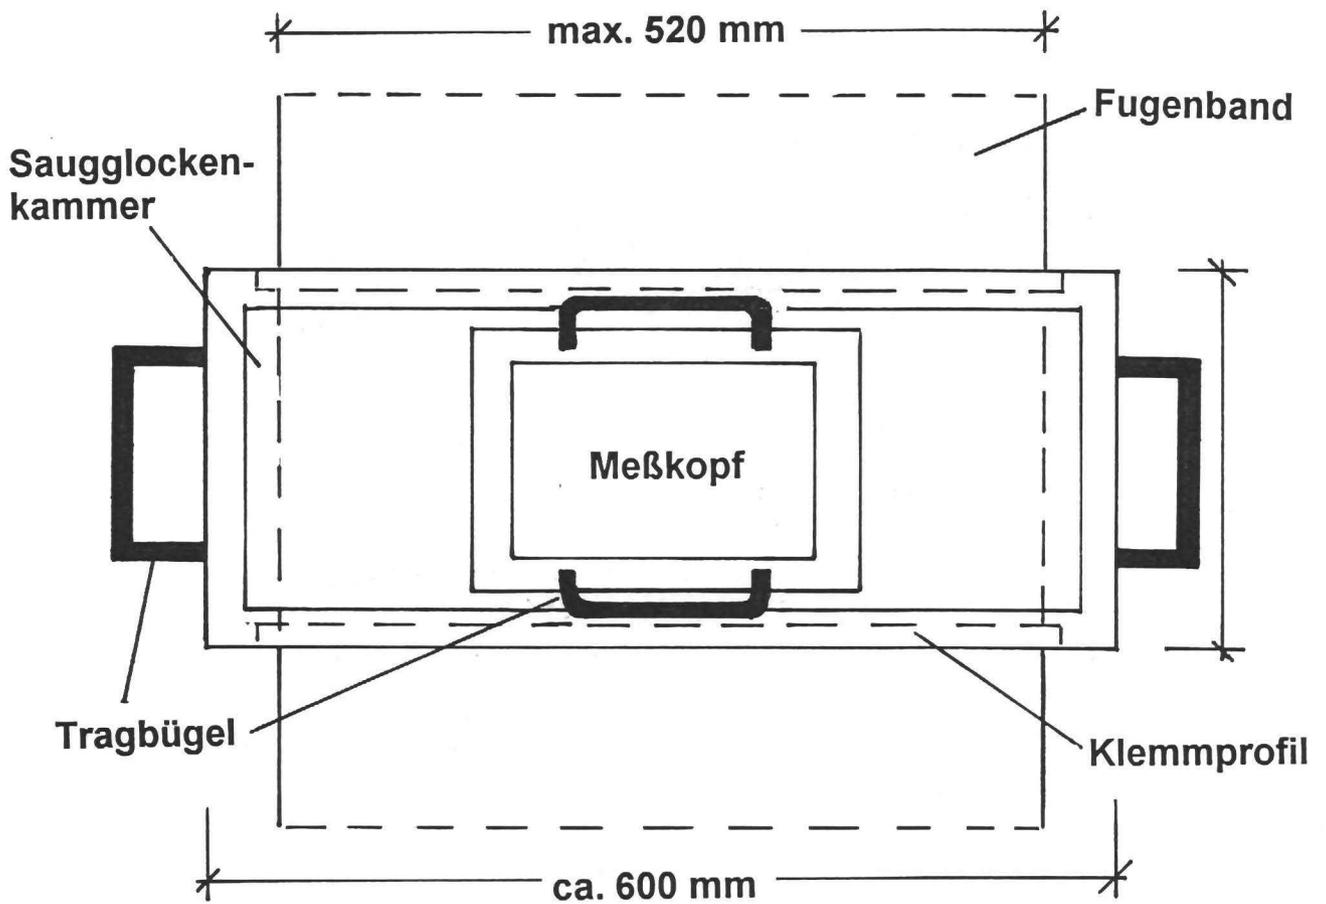
**Bild 71:** Baustellen-Saugglocke zur Prüfung von Stumpfstoßen in langen Fugenbändern auf Baustellen (Draufsicht)

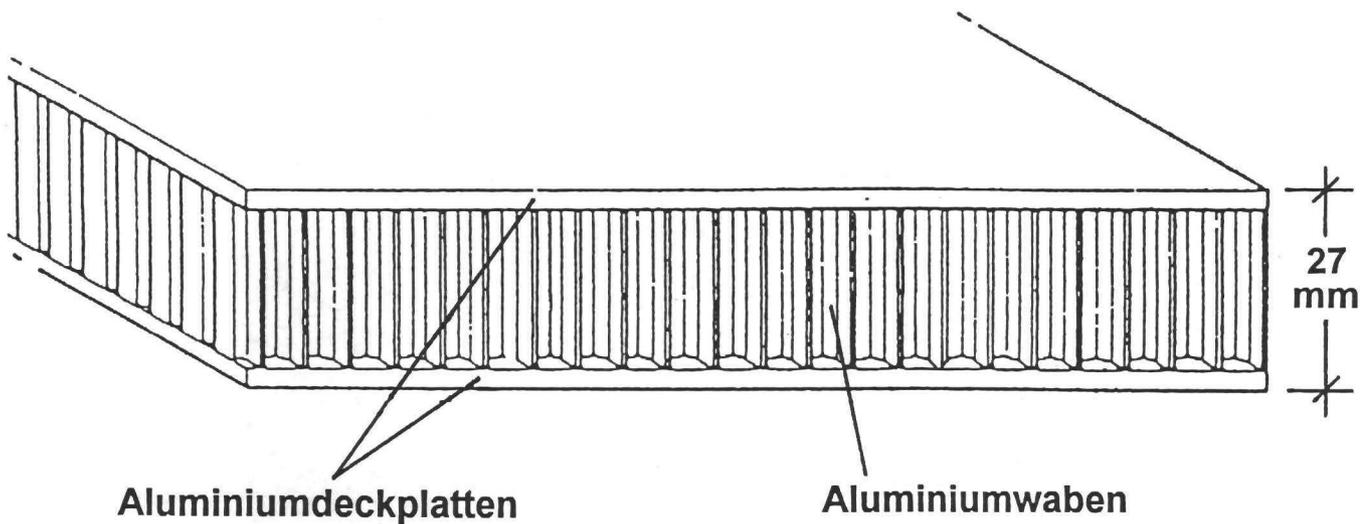
**Bild 72:** Wandung des Saugglockenoberteils aus einer Aluminium-Wabenplatte

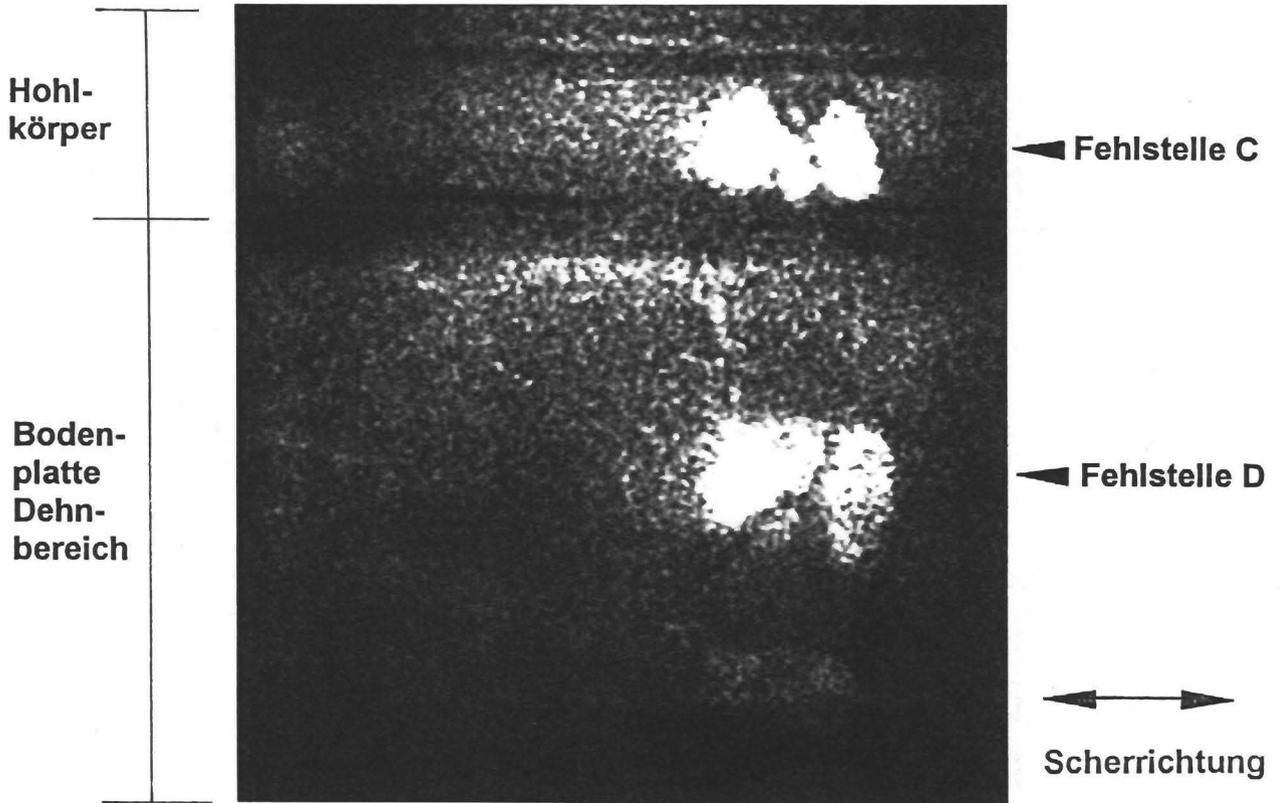
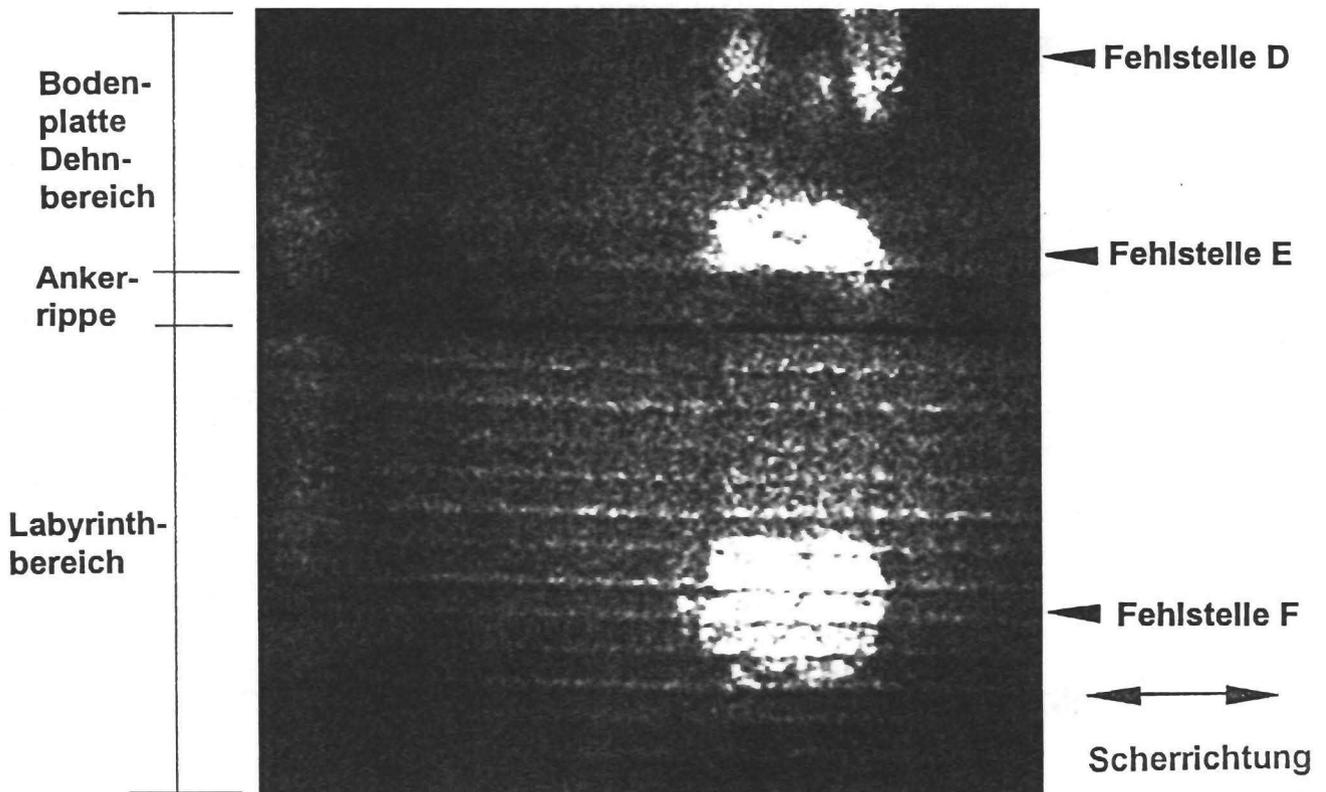
a) Hohlkörper und Dehnbereich

b) Dehn- und Labyrinthbereich

**Bild 73:** Shearogramme vom thermoplastischen Stumpfstoß (Probe Nr. 27; vgl. Tabelle 14) bei Verwendung der Baustellen-Saugglocke und Labormeßtechnik. Die flächigen Fehlstellen parallel zur Fugenbandebene im Hohlkörper, der Ankerrippe, dem Dehnenteil und dem Labyrinthbereich heben sich deutlich von den Störsignalen ab.

- a) In den Shearogrammen vom thermoplastischen Stumpfstoß Probe Nr. 27 (Tabelle 14) sind kaum Störsignale zu sehen (Bild 73). Bei der Prüfung des elastomeren Stumpfstößes Probe Nr. 30 (Tabelle 14) sind die Störsignale teilweise gleich stark wie das Fehlstellensignal selbst (Bild 74). Der Anteil von Störsignalen ist jedoch ähnlich hoch wie bei den Untersuchungen mit der schweren Aluminium-Saugglocke.
