# Untersuchung zur zerstörungsfreien Prüfung von Fugenbandstößen

**Untersuchung  
zur  
zerstörungsfreien Prüfung  
von  
Fugenbandstößen**

**Schlußbericht**

Studiengesellschaft  
für unterirdische  
Verkehrsanlagen e.V.  
STUVA  
Mathias-Brüggen-Str. 41  
50827 Köln  
Telefon 02 21/59 79 50  
Telefax 02 21/5 97 95-50

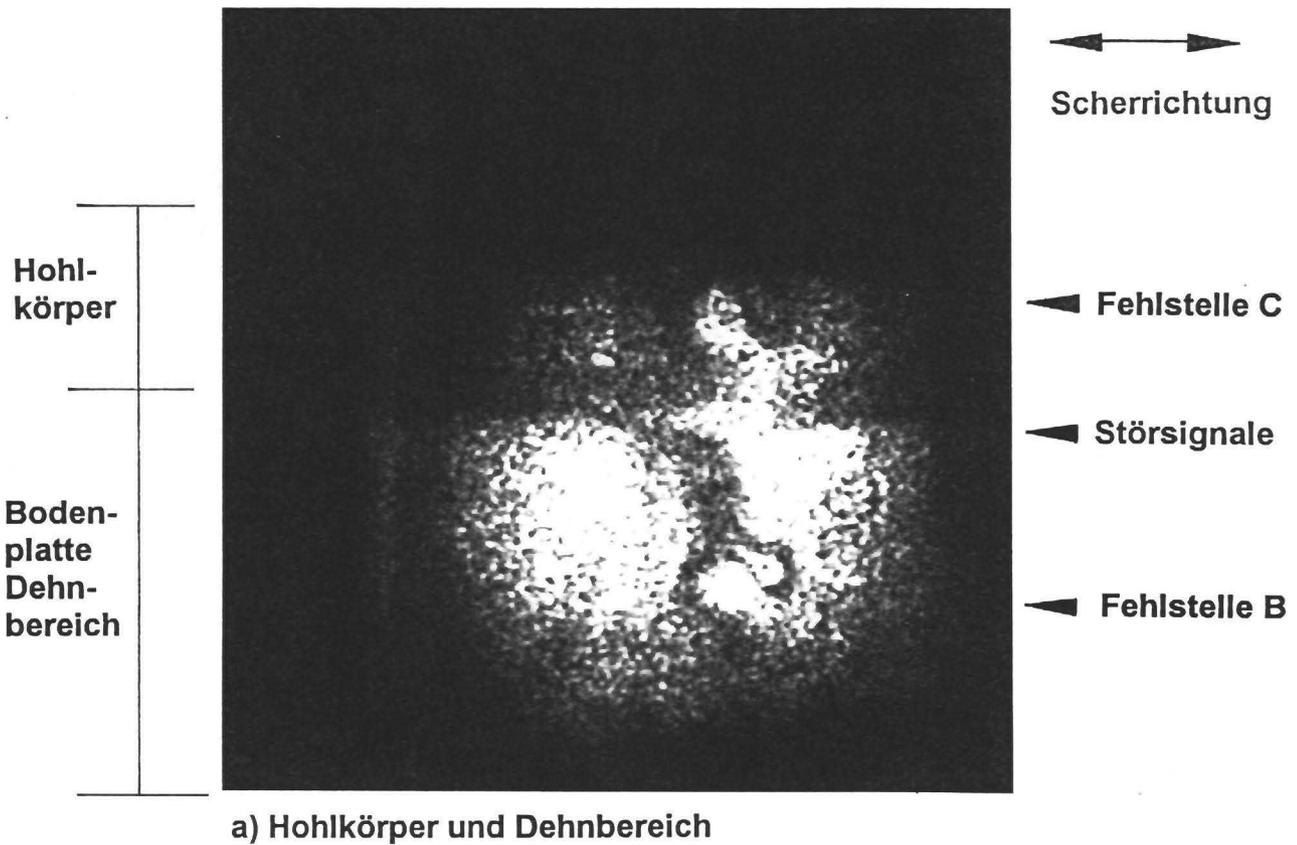
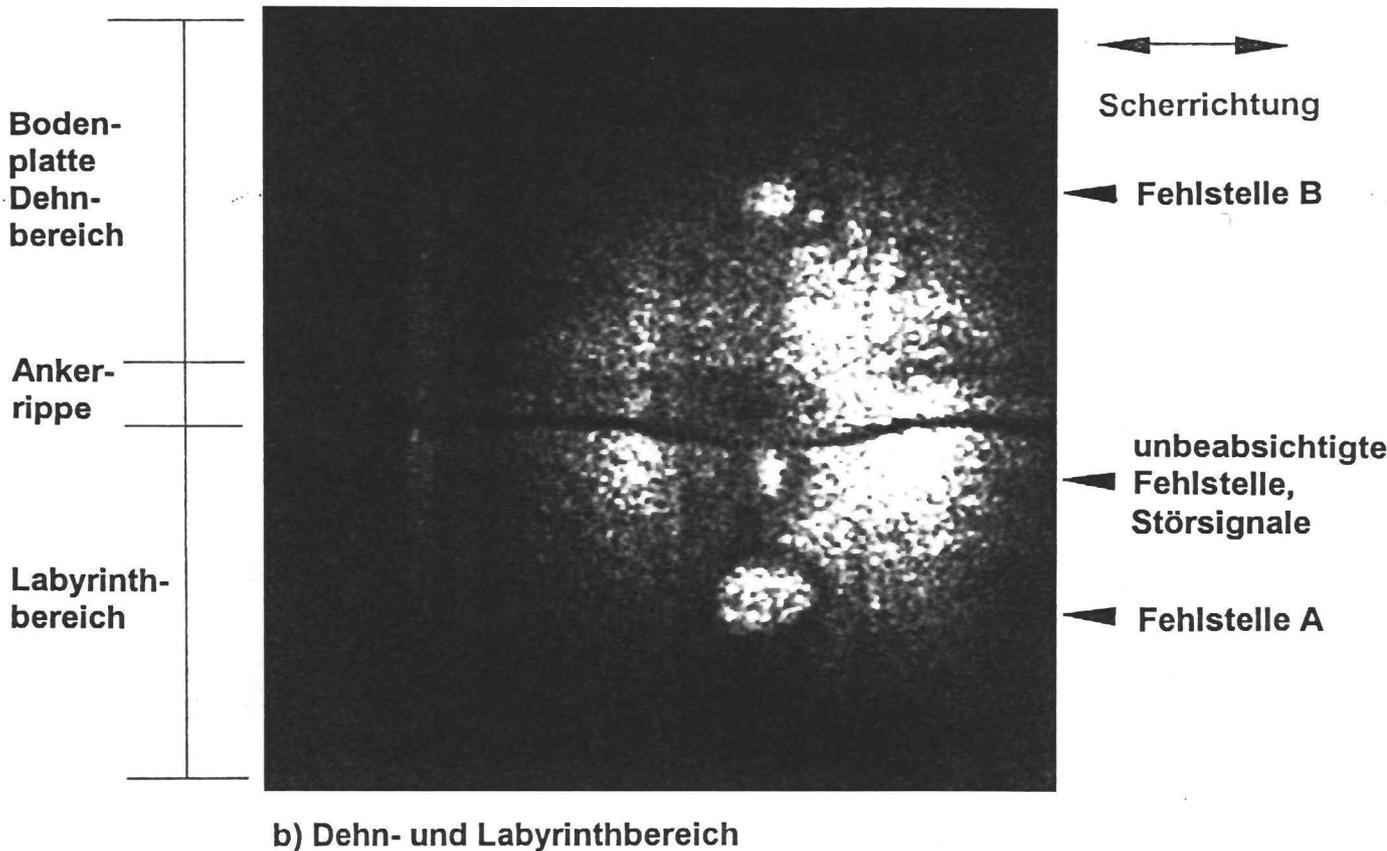
**Bild 74:** Shearogramme vom elastomeren Stumpfstoß (Probe Nr. 30; vgl. Tabelle 14) bei Verwendung der Baustellen-Saugglocke und Labormesstechnik. Die eingebauten flächigen Fehlstellen und auch eine bei der Stoßherstellung unbeabsichtigt entstandene Fehlstelle sind erkennbar, werden aber von nennenswerten Störsignalen begleitet.

- a) In den Shearogrammen vom thermoplastischen Stumpfstoß Probe Nr. 27 (Tabelle 14) sind kaum Störsignale zu sehen (Bild 73). Bei der Prüfung des elastomeren Stumpfstößes Probe Nr. 30 (Tabelle 14) sind die Störsignale teilweise gleich stark wie das Fehlstellensignal selbst (Bild 74). Der Anteil von Störsignalen ist jedoch ähnlich hoch wie bei den Untersuchungen mit der schweren Aluminium-Saugglocke.

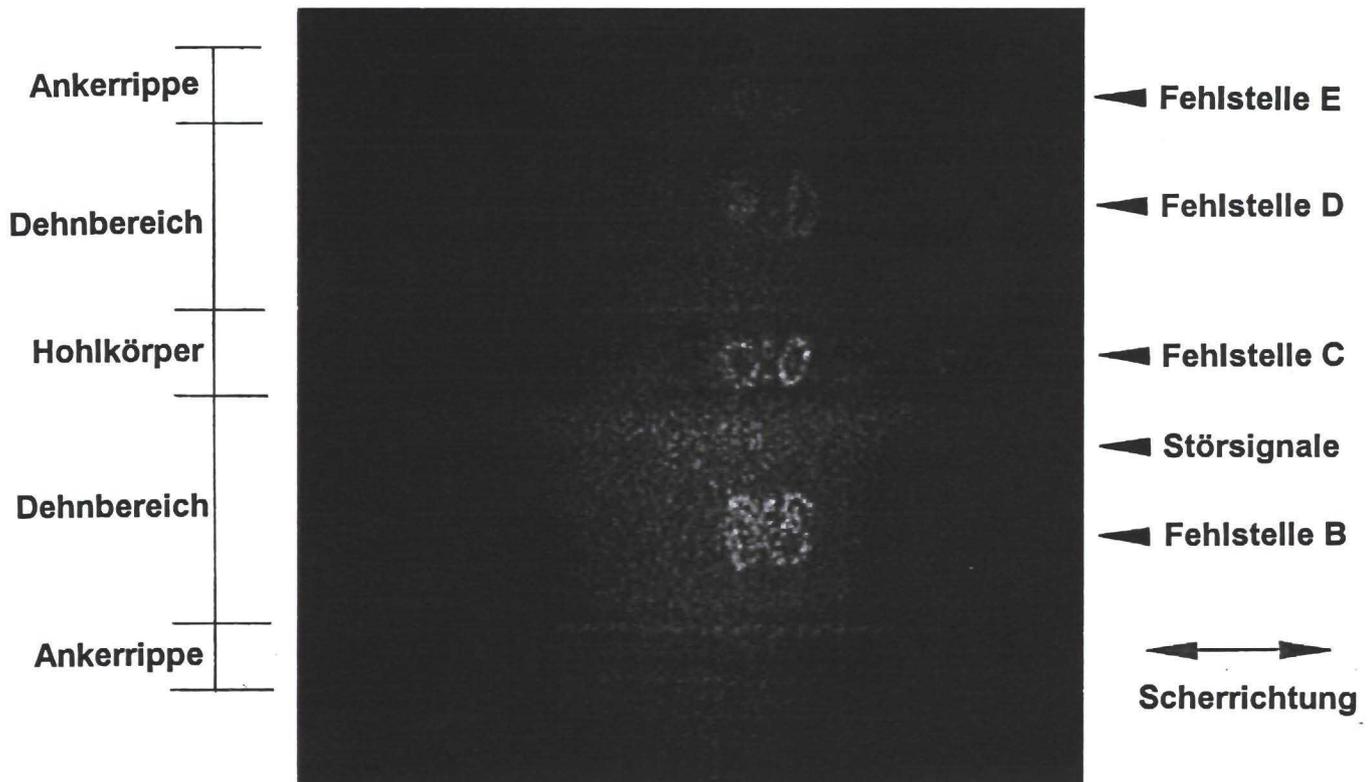
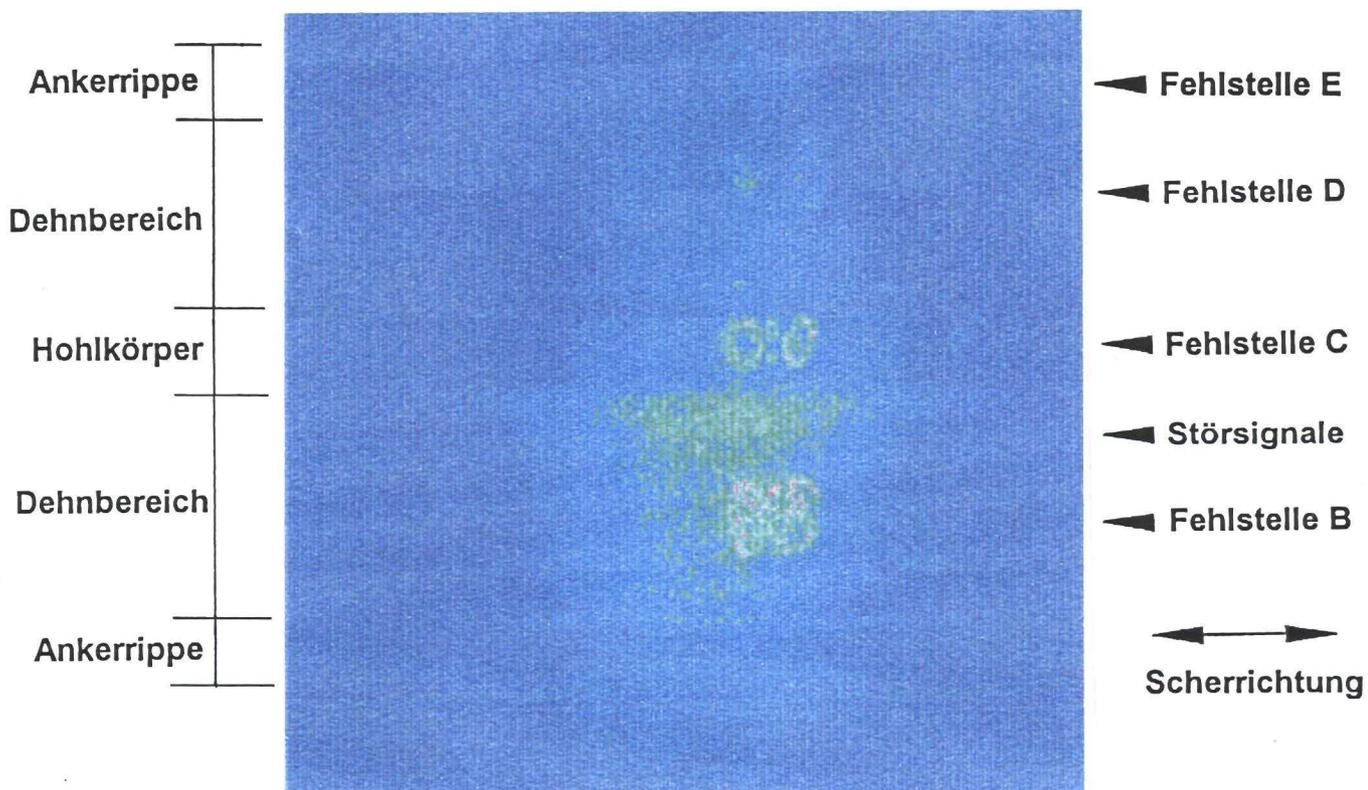
a) Schwarzweiß-Darstellung

b) Falschfarben-Darstellung

**Bild 75:** Shearogramme vom mittleren Bereich des thermoplastischen Stumpfstoßes (Probe Nr. 27; vgl. Tabelle 14) bei Verwendung der Baustellen-Saugglocke und Baustellenmeßtechnik. Die flächigen Fehlstellen parallel zur Fugenebene sind trotz vorhandener Störsignale deutlich erkennbar, nicht jedoch die senkrecht angeordnete Fehlstelle A in der einen Ankerrippe.

Mit diesen Einstellungen konnten die flächigen Fehlstellen parallel zur Fugenbandoberfläche nachgewiesen werden (Bilder 75 und 76; Fehlstellenlage vgl. Tabelle 14, Probe Nr. 27). Es sind dies Fehlstellen in den Dehnbereichen mit einer Materialüberdeckung von  $t = 2$  mm bzw.  $t = 4$  mm, Fehlstellen im Hohlkörper- und Labyrinthbereich mit einer Materialüberdeckung von  $t = 2$  mm und eine Fehlstelle in der Ankerrippe mit einer Materialüberdeckung von  $t = 10$  mm. Die in der zweiten Ankerrippe senkrecht angeordnete flächige Fehlstelle (Materialüberdeckung 5 mm) konnte nicht geortet werden. Damit konnten alle mit der Alu-Saugglocke (Kapitel 6.5) aufgefundenen Fehlstellen auch bei Verwendung der Baustellen-Saugglocke und der Baustellen-Meßtechnik ebenfalls nachgewiesen werden.

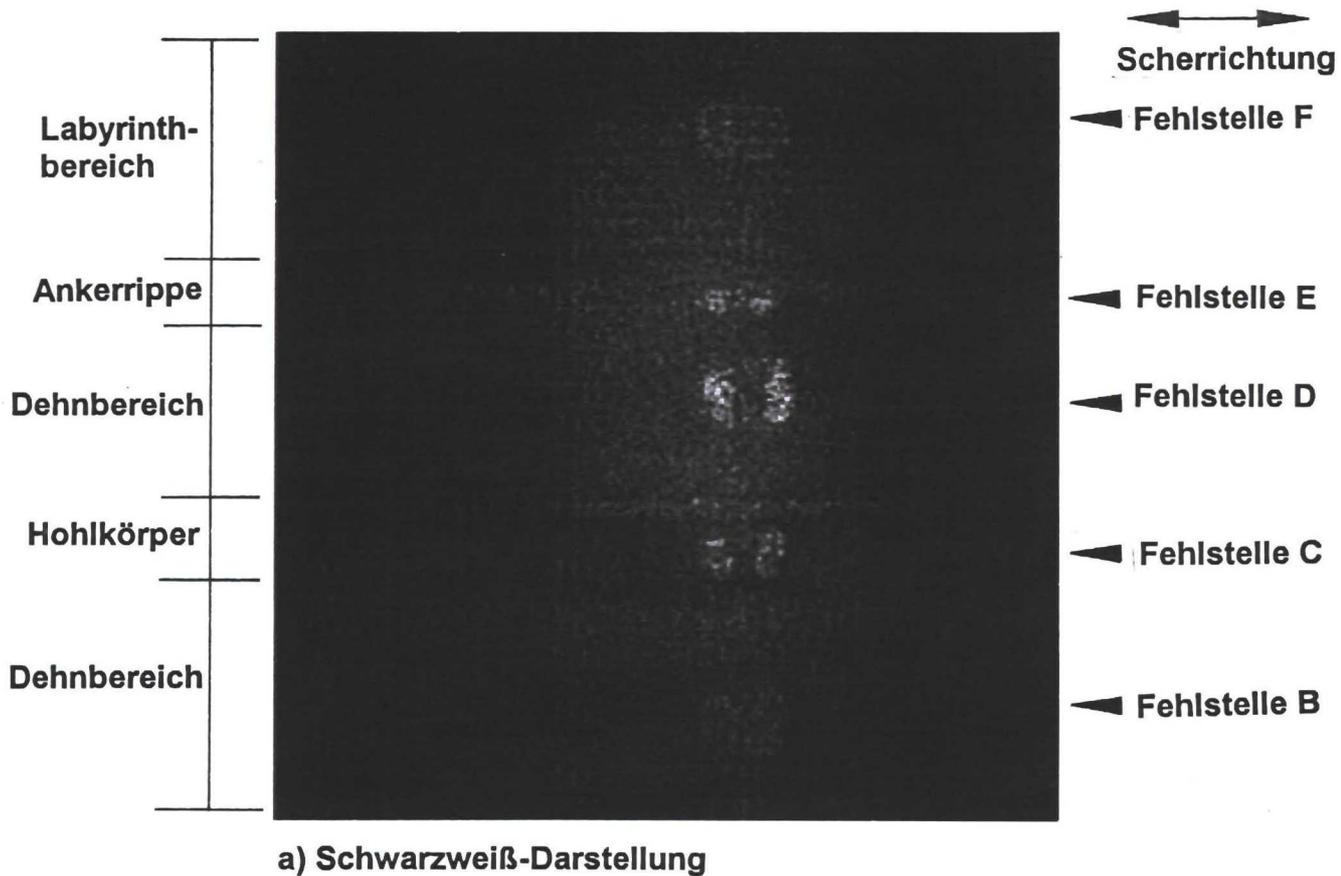
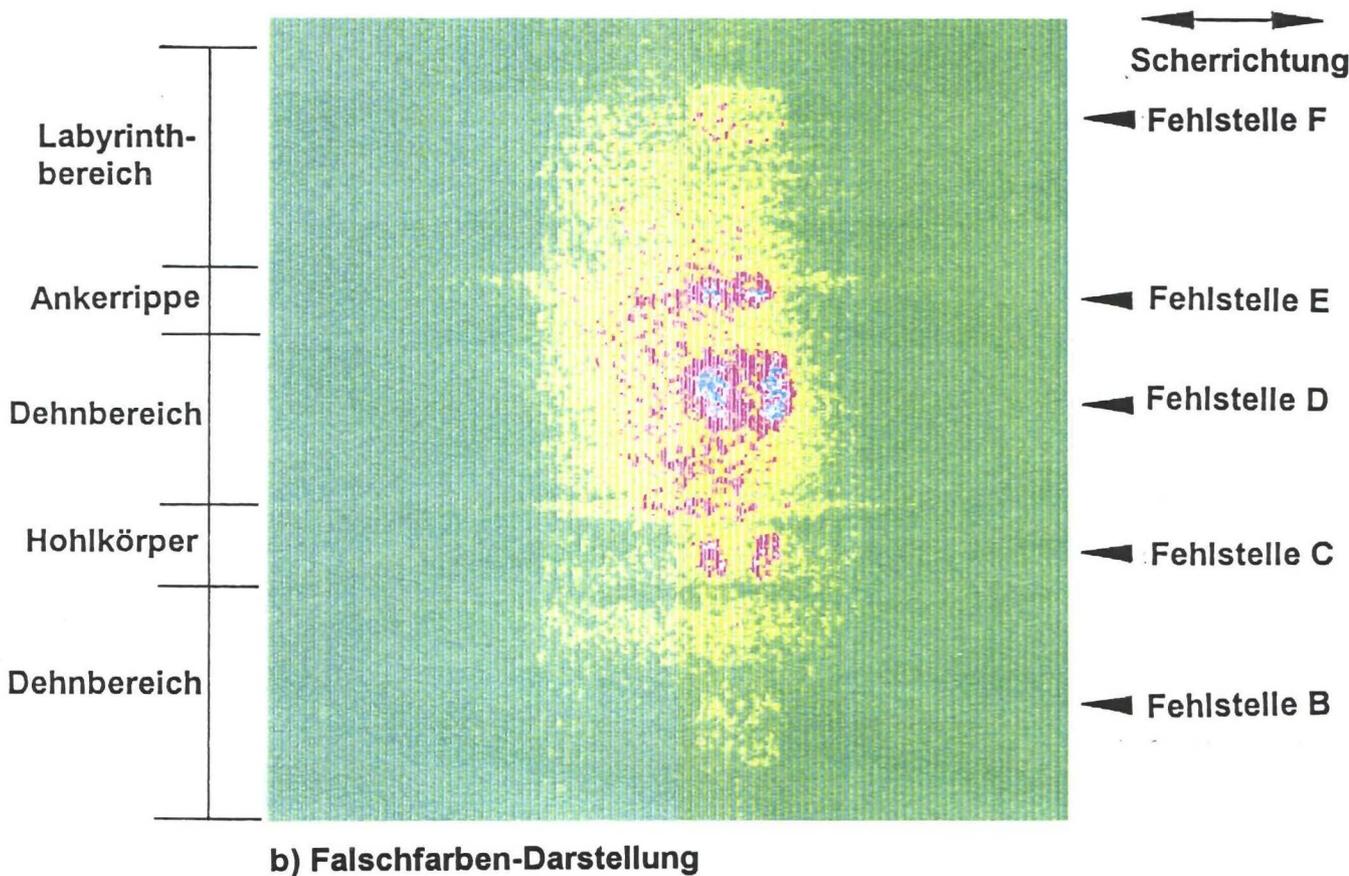
**Bild 76:** Shearogramme vom Labyrinth- und Mittelbereich des thermoplastischen Stumpfstoßes (Probe Nr. 27; vgl. Tabelle 14) bei Verwendung der Baustellen-Saugglocke und Baustellenmeßtechnik. Mit dem zum Labyrinthbereich verschwenkten Meßkopf wird ergänzend zu Bild 75 auch die Fehlstelle im Labyrinthbereich trotz des vorhandenen Störsignaluntergrundes sichtbar.

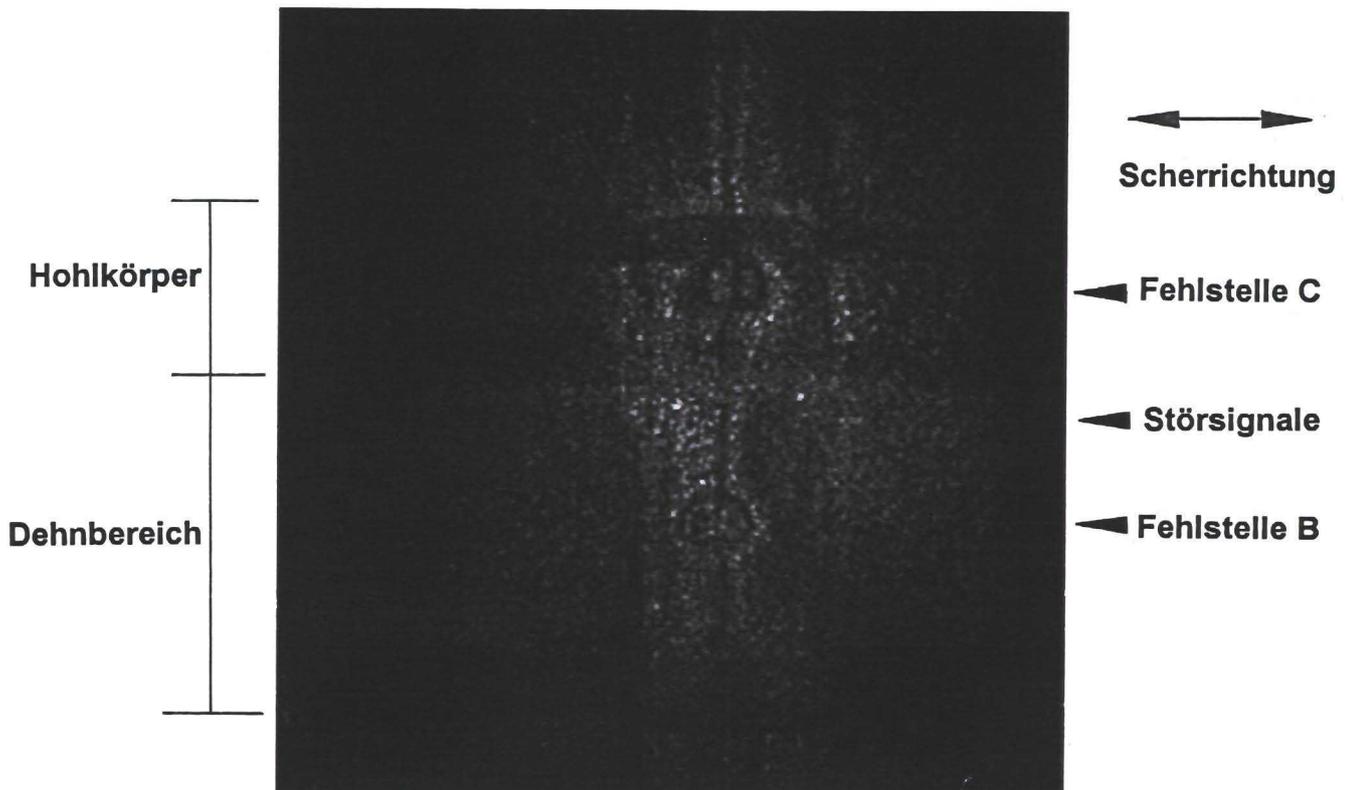
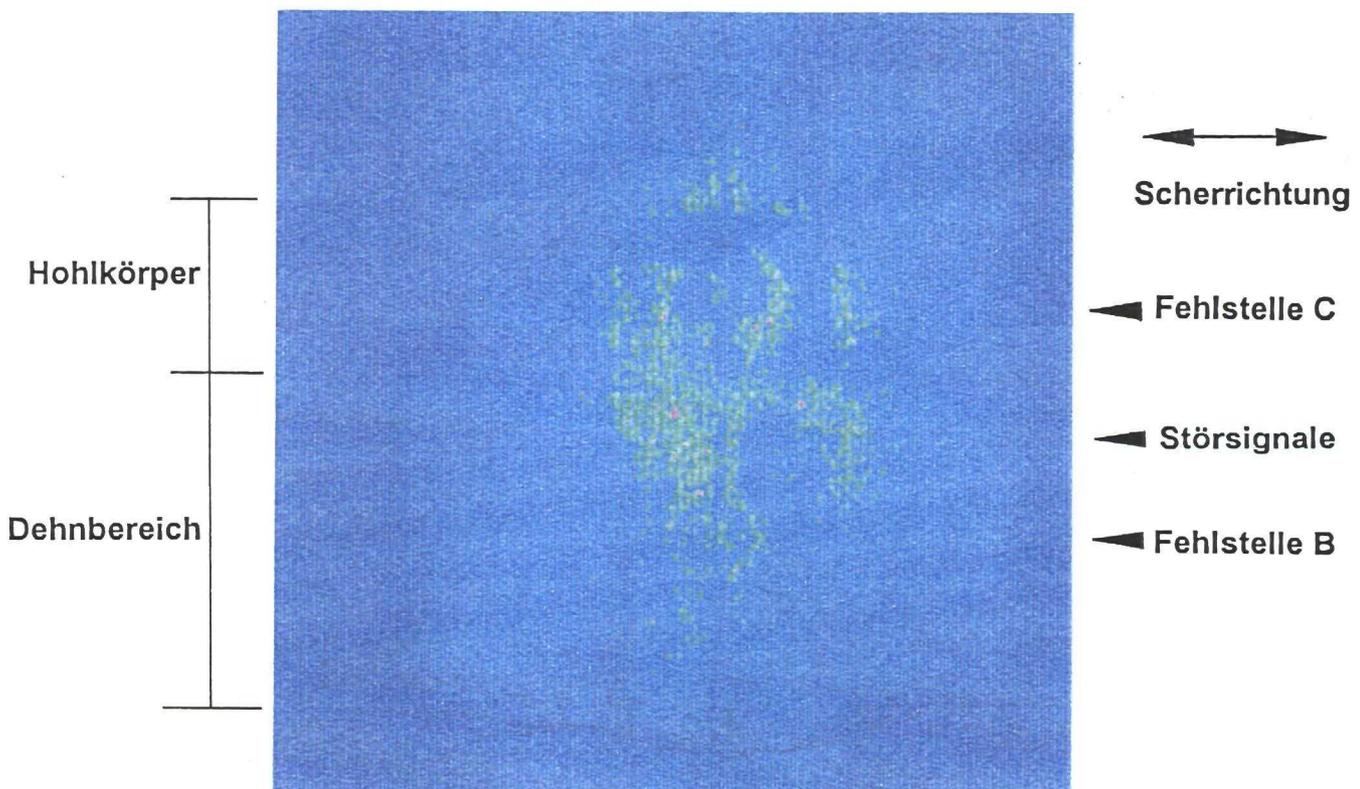
**a) Schwarzweiß-Darstellung**

**b) Falschfarben-Darstellung**

**Bild 77:** Shearogramme vom elastomeren Stumpfstoß (Probe Nr. 30; vgl. Tabelle 14) bei Verwendung der Baustellen-Saugglocke und Baustellenmeßtechnik. Die flächigen Fehlstellen im Hohlkörper und im Dehnbereich sind trotz vorhandener Störsignale deutlich erkennbar.

Es konnten die unter der ca. 6 mm dicken Bandage liegenden flächigen Fehlstellen im Dehnbereich und im Hohlkörper-Bereich nachgewiesen werden (Bild 77), nicht jedoch die flächige Fehlstelle im Labyrinthbereich. Dies entspricht in etwa den Ergebnissen mit der Alu-Saugglocken-Prüfung (Kapitel 4.5, vgl. Bild 52). Die Störsignale sind jedoch etwas geringer (Bild 77a). In der Falschfarbenausgabe auf dem Bildschirm traten die Fehlstellen ebenfalls deutlich hervor. Der entsprechende Farbausdruck enthält durch die begrenzte Farbauflösung des Druckers (nur 16 Farben statt 256 darstellbar) jedoch nicht mehr alle Details (Bild 77b).
