## **Wissenschaftliche Analyse eines auf vorgefertigten Vakuum-Paneel- Verbundplatten beruhenden Innendämmsystems**

**F 2838**

## **Abschlussbericht**

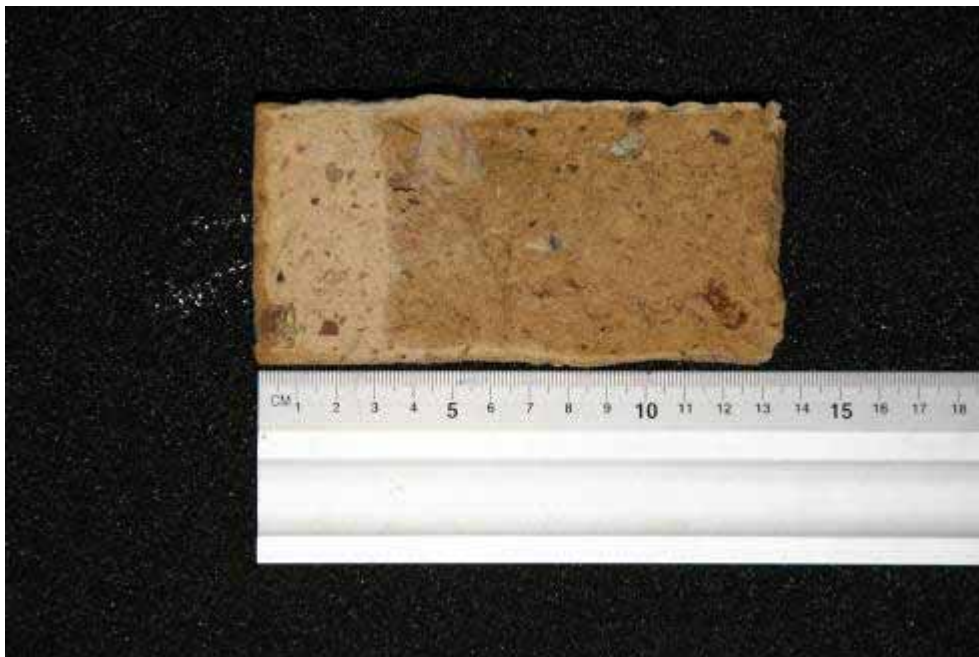
**Abbildung 14: Hydrophobierungsprobe: Die Eindringtiefe der Hydrophobierung wurde anhand einer Materialprobe durch Auflegen auf einen befeuchteten Schwamm sichtbar gemacht (der heller Bereich vom ca. 3 cm hat praktisch kein Wasser aufgenommen).**

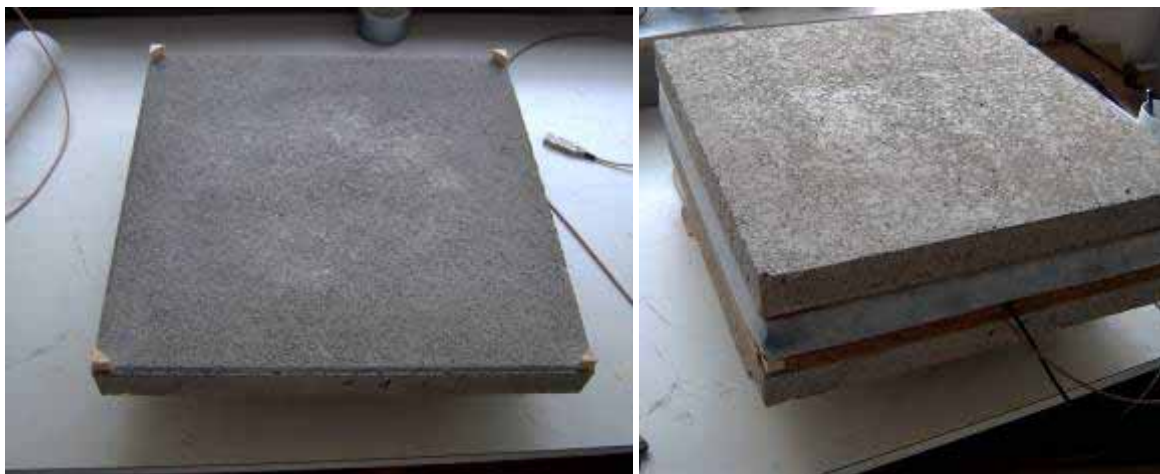
**Abbildung 16 Abstandshalter für die Ausgleichsschicht und Schichtaufbau (obere Betonplatte nur zum Verpressen)**

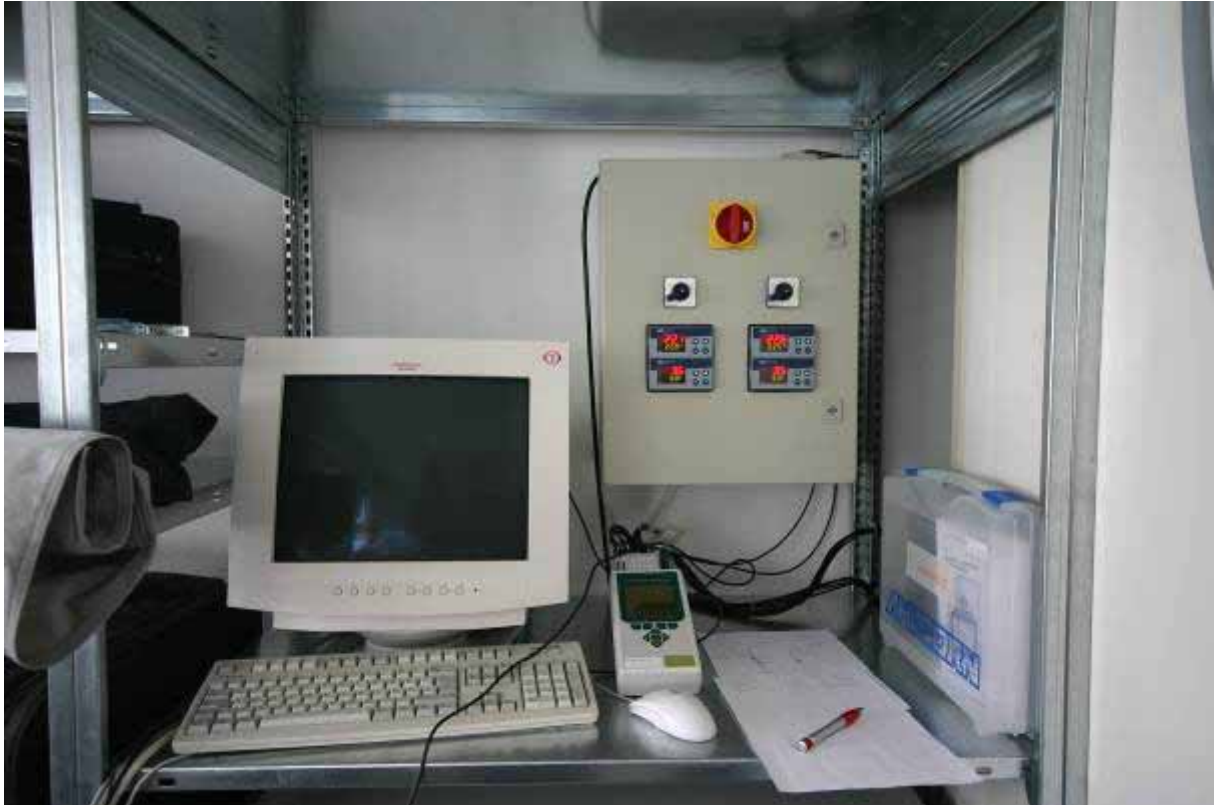
**Abbildung 18: Datenerfassung und Regler des Differenzklimakammer-Prüfstandes**

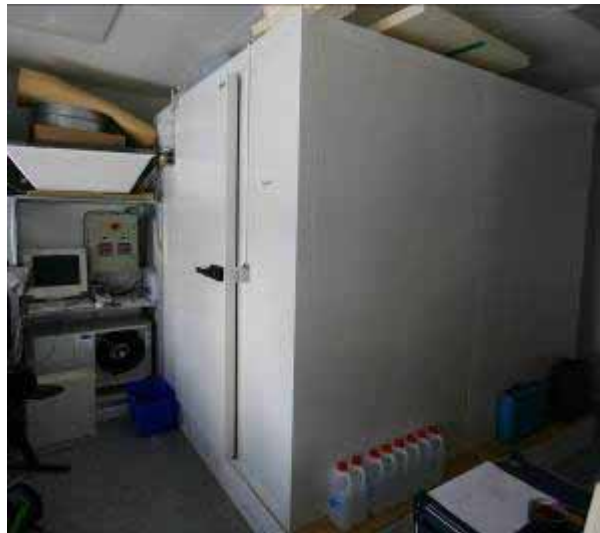
**Abbildung 19: Differenzklimakammer-Prüfstand (Klima 1: „Außenklima bzw. Kaltseite“, Klima 2: „Innenklima bzw. Warmseite“)**

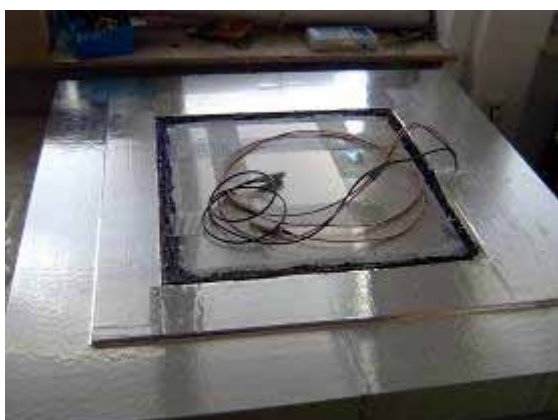
**Abbildung 21: Einbaurahmen mit Folienkaschierung und eingebauter Probe inkl. Kabeldurchführung**

Der Einbaurahmen und dessen Verbindung zum Probenkörper musste sorgfältig luftdicht ausgeführt werden, um einen Wasserdampftransport zwischen den beiden Differenzklimakammern sicher ausschließen zu können. Der höhere Dampfdruck auf der Warmseite würde sonst je nach eingestellten Randbedingungen zu starkem Kondensat auf der Kaltseite führen. Auf der Warmseite wurde der Einbaurahmen mit Alukaschierung versehen, welche als Dampfsperre fungiert, zusätzlich wurde über den gesamten Aufbau eine Folie aufgezogen um einen sicheren luftdichten Aufbau zu gewährleisten.

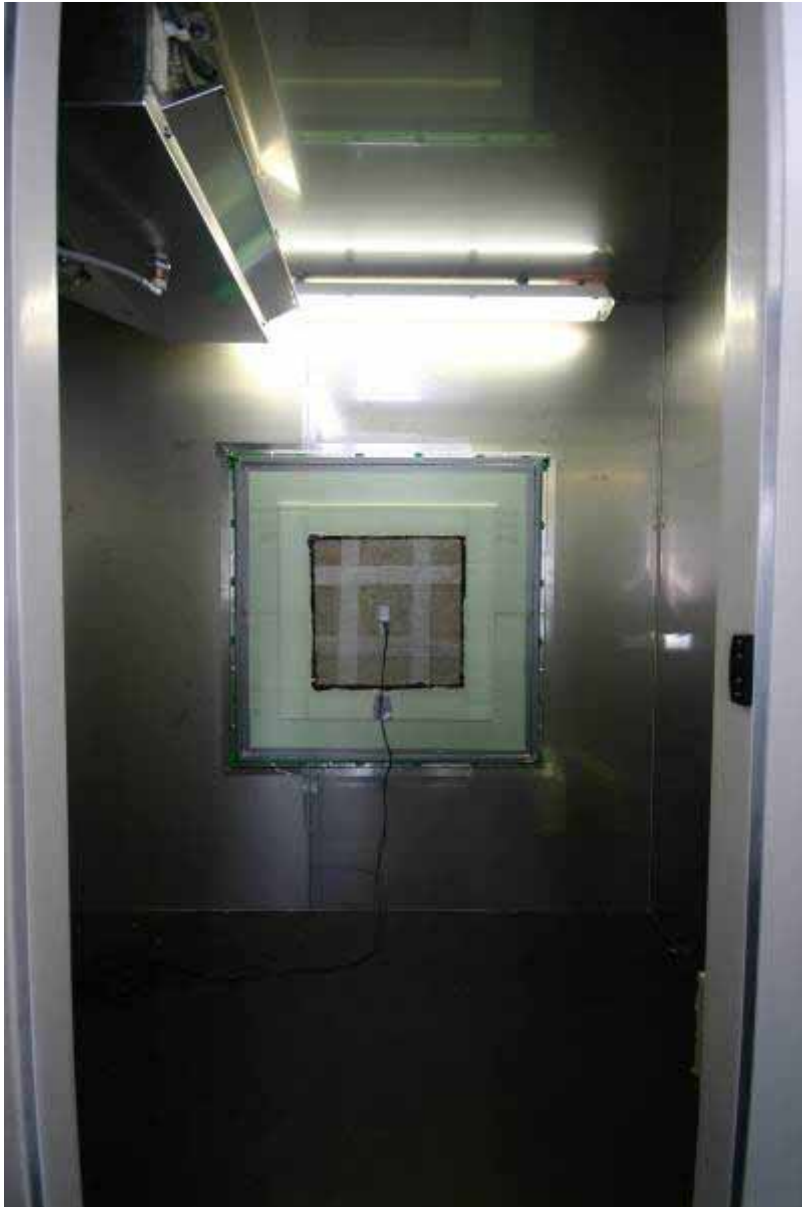
**Abbildung 22: Blick in die „kaltseitige“ Hälfte der Klimakammer mit fertig eingebauter Probe und Oberflächentempersensor auf der Betonplatte**

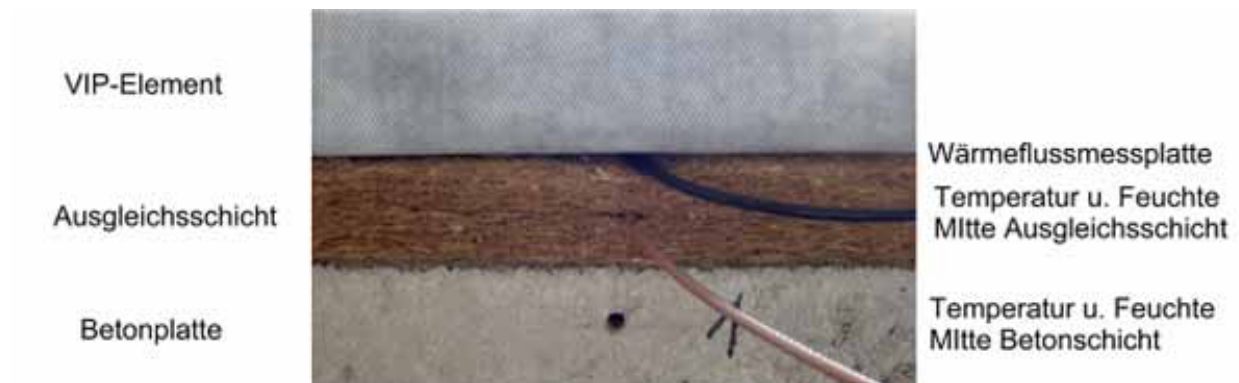
Abbildung 23 Schichtaufbau und Sensorpositionen im Probenkörper

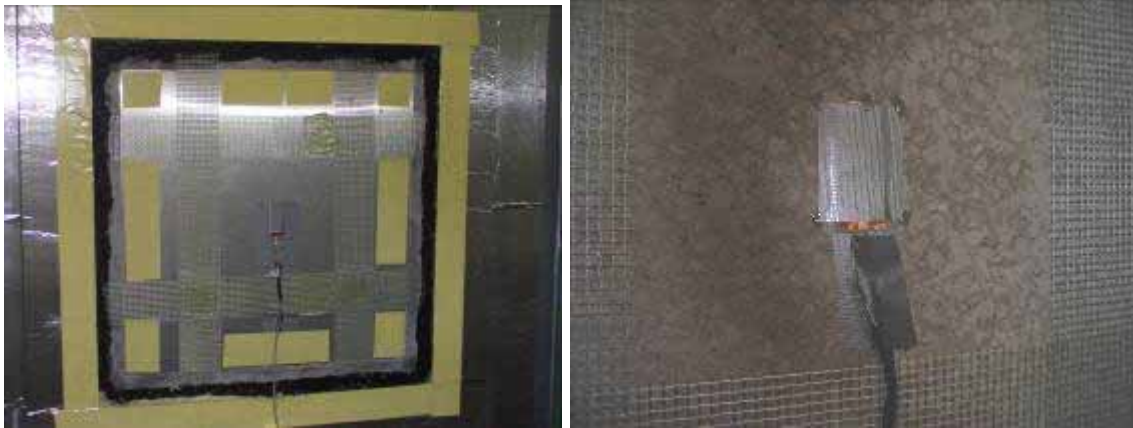
**Abbildung 25: Oberflächentempersensoren auf Betonplatte (kaltseitig) bzw. VIP-Element (warmseitig)**

Darüber hinaus wurden die Oberflächentemperaturen mittels flächiger PT100-Sensoren jeweils auf der dem jeweiligen Klimakammerraum zugewandten Oberfläche (Beton kaltseitig bzw. VIP-Element warmseitig) gemessen (siehe Abbildung 25).

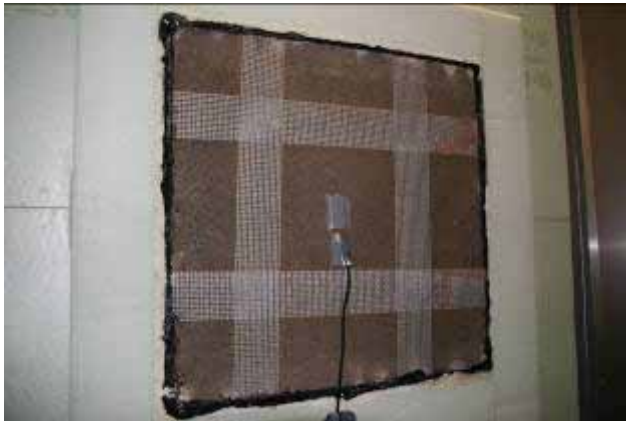
Abbildung 26: Kaltseite Probenkörper, Betonoberfläche nach dem Befeuchtungsexperiment

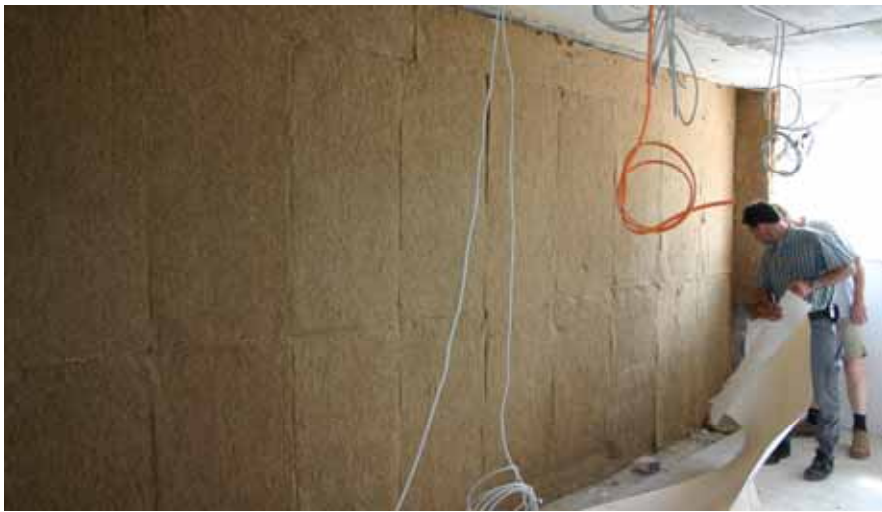
**89 Hanffaser-Dämmmatten als Ausgleichsschicht**

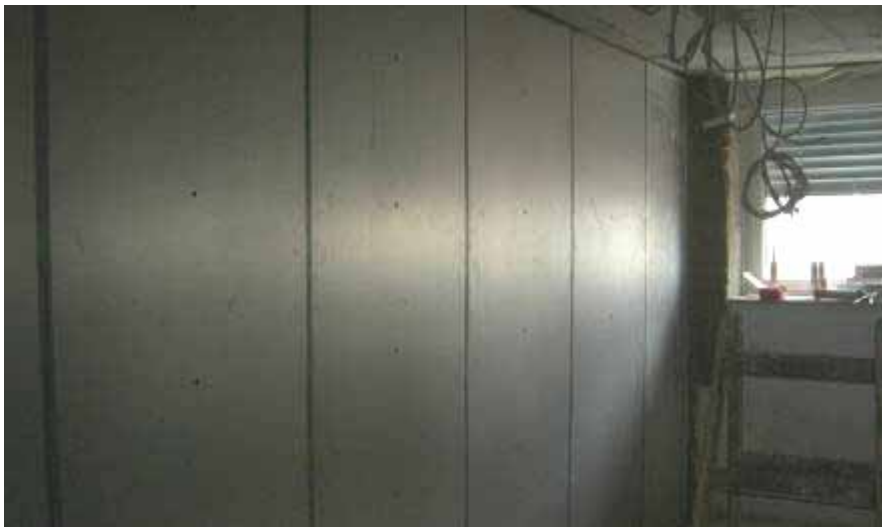
**Wandflächen-Paneele in Position**

Befestigt wurden die Paneele mit Tellerdübeln in Vollkunststoff-Ausführung. Es wurden Dübel DIPK 8 der Fa. Fischer eingesetzt. Diese besitzen einen Spreiznagel aus Polyamid, der mit dem Hammer eingetrieben wird. Ein großflächiges Anpressen der Paneele um eine Vorspannung der Ausgleichsschicht zu erzielen war jedoch ohne Hilfsmittel nicht möglich. Hierzu hätte es einer geeigneten Anpressvorrichtung bedurft. So

konnte nur von einer Person gegen das Paneel gedrückt werden während eine zweite Person den Dübel einbrachte.

Die Durchbrüche im Paneel waren für eine Durchsteckmontage ausgelegt, um einen rationellen Arbeitsablauf zu gewährleisten. Es zeigte sich, dass sich beim Bohren der Befestigungslöcher regelmäßig Hanffasern aus der Ausgleichsschicht auf den Bohrer wickelten und so die Bohrmaschine blockierte. Mit provisorischen Locheisen aus einem angeschliffenen Rohrstück konnte zwar leidlich Abhilfe durch vorheriges Ausstanzen der Faserlage geschaffen werden- diese Methode wird den üblichen Anforderungen im Baustelleneinsatz jedoch noch nicht gerecht. Auch konnte nicht an allen Befestigungspunkten ein verlässlicher Halt der Tellerdübel erreicht werden. Manche Dübel versagten unter der Zugbelastung aus Rückstellkräften der Ausgleichsschicht. Außerdem wurden die Paneele durch die Hammerschläge zum Eintreiben der Spreiznägel stark belastet.

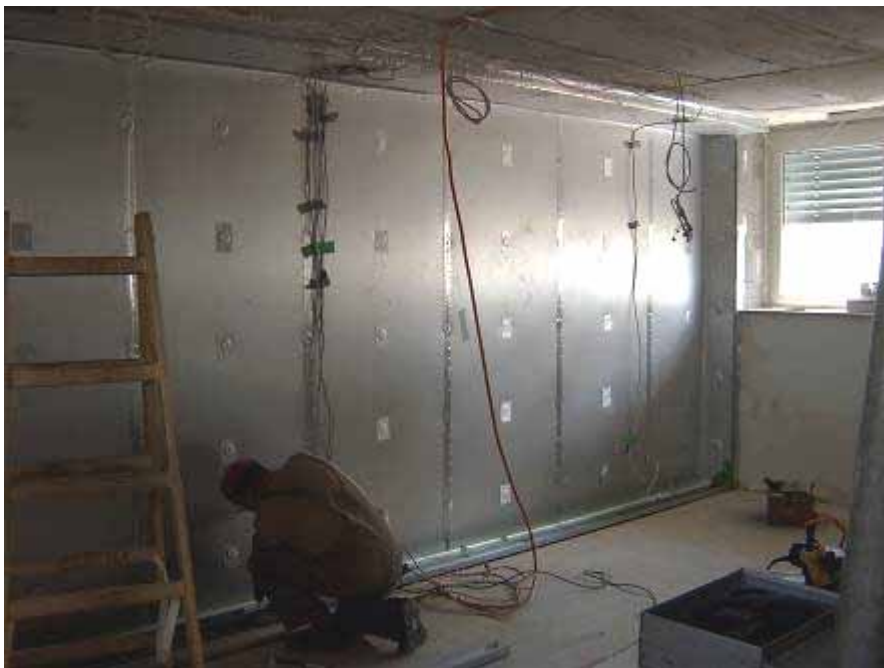
**Montierte Begleitdämmung, Vorbereitung der Vorsatzschale**

Die Befestigung der Begleitdämmungen erfolgte entsprechend der Wandfläche, wobei an Boden und Decke je ein Wandanschlussprofil aus Stahlblech mit befestigt wurde. Dieses diente später zum Befestigen einer schützenden Vorsatzschale in Leichtbauweise. In diesem speziellen Einsatzfall wurde diese Vorsatzschale mit einigem Abstand zu den Dämmpaneelen montiert, da ein Abschluss der Wand mit der Flucht der Fensterlaibung gewünscht wurde.

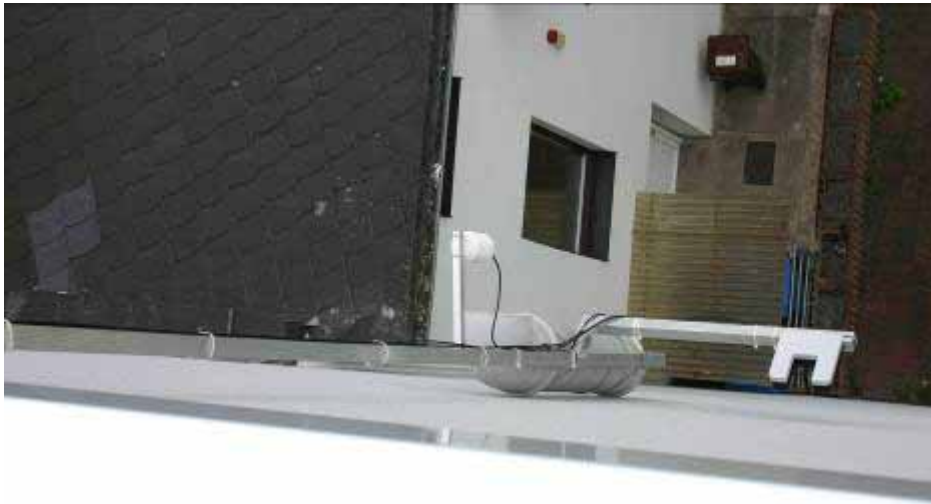
**Schlagregenmessung vor der Fassade**

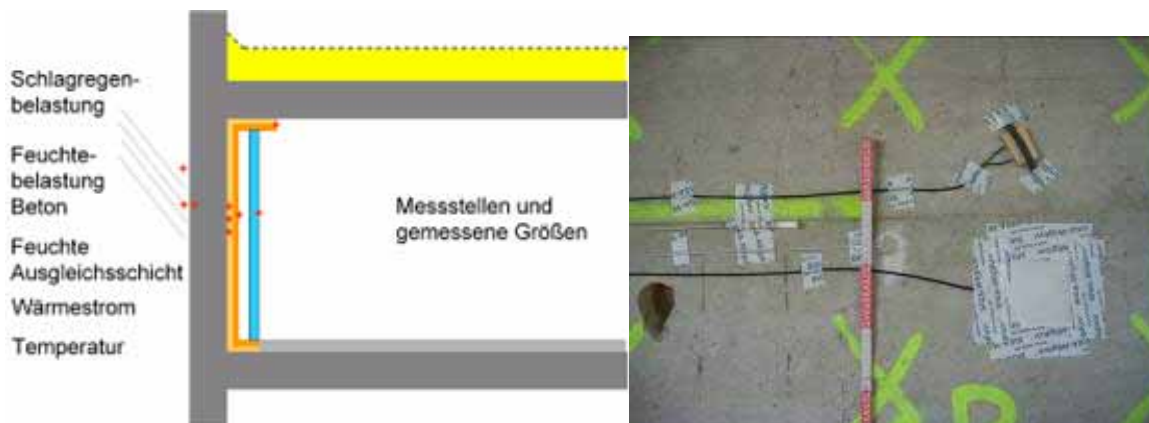
**Übersicht Messstellen und Sensorfeld an der Innseite der Außenwand**

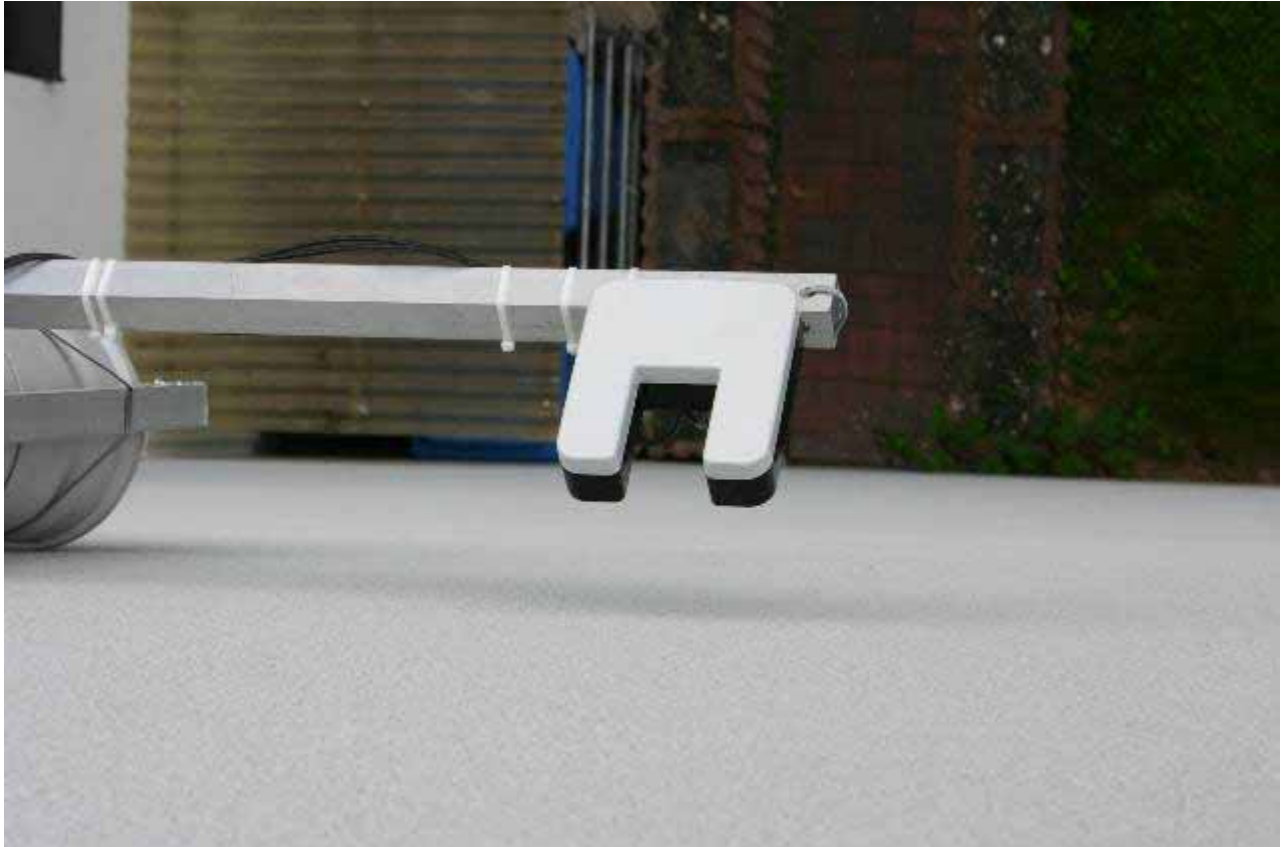
**Abbildung 3. Elektronischer Regenmesser an Stativ vor der Außenoberfläche**

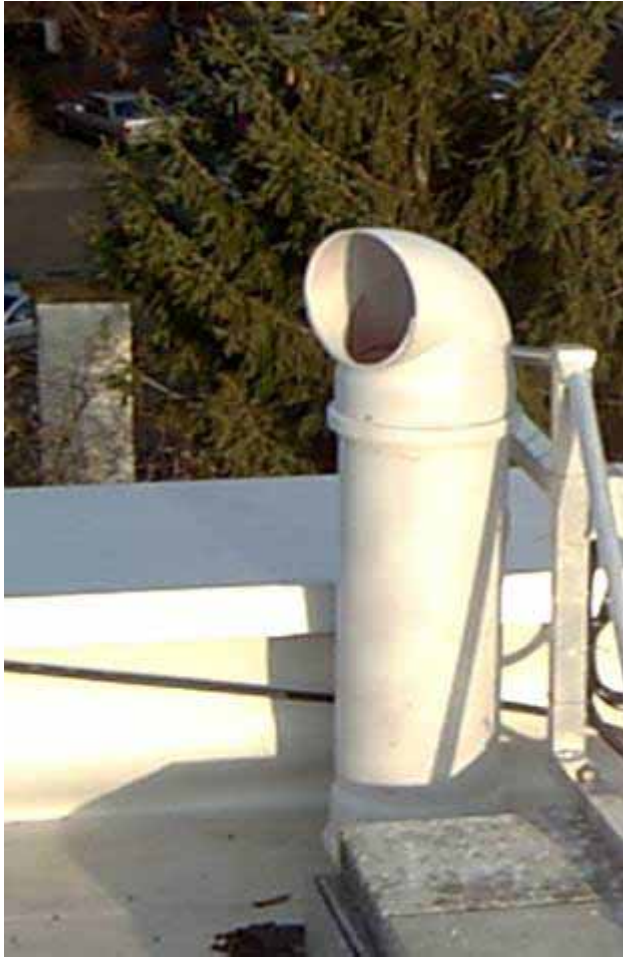
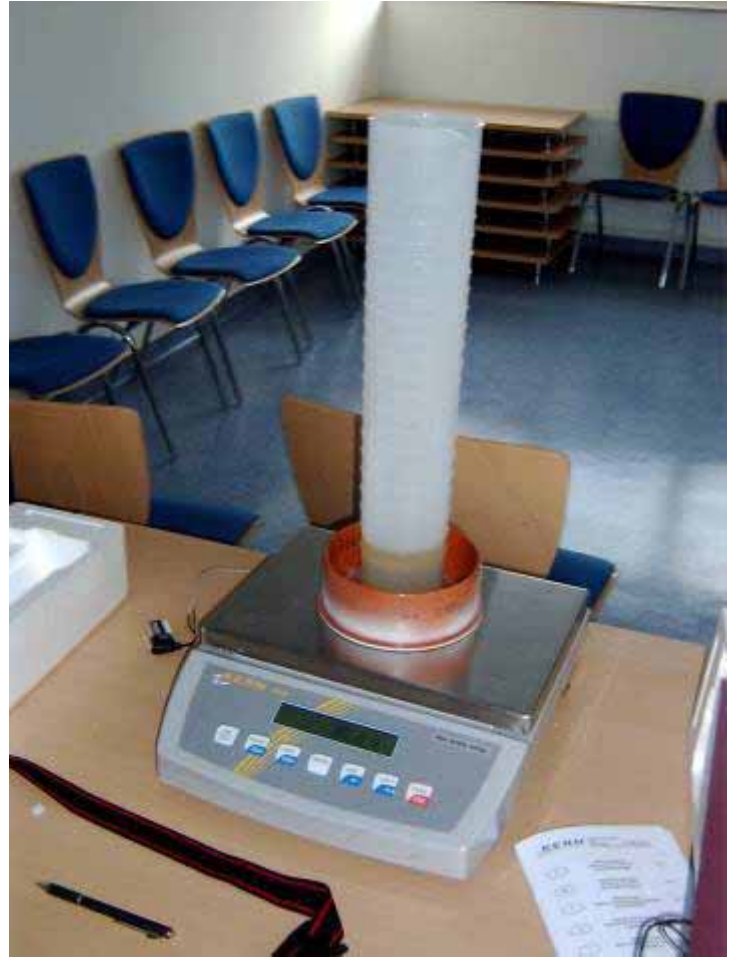
**Abbildung 6.: Schlagregensammler, der vom 21.08.2007 bis 10.01.2008 neben dem elektronischen Regenmesser die Schlagregenbelastung der Fassade erfasste. Die gesammelte Wassermenge wurde vor Ort durch Wägung bestimmt.**

Für die Zeit von 21.08.2007 bis 10.01.2008 wurde am Fassadenstativ ein Schlagregensammler angebracht, der den durch die Sammelöffnung eintretenden Schlagregen in einem Gefäß für die spätere Massenbestimmung auffing. Verdunstungsverluste an einigen wasserführenden Bauteilen sind bei diesem Messprinzip möglich, die Verdunstung aus dem Sammelgefäß wurde jedoch durch eine niedrig viskose Mineralölsperre unterbunden.

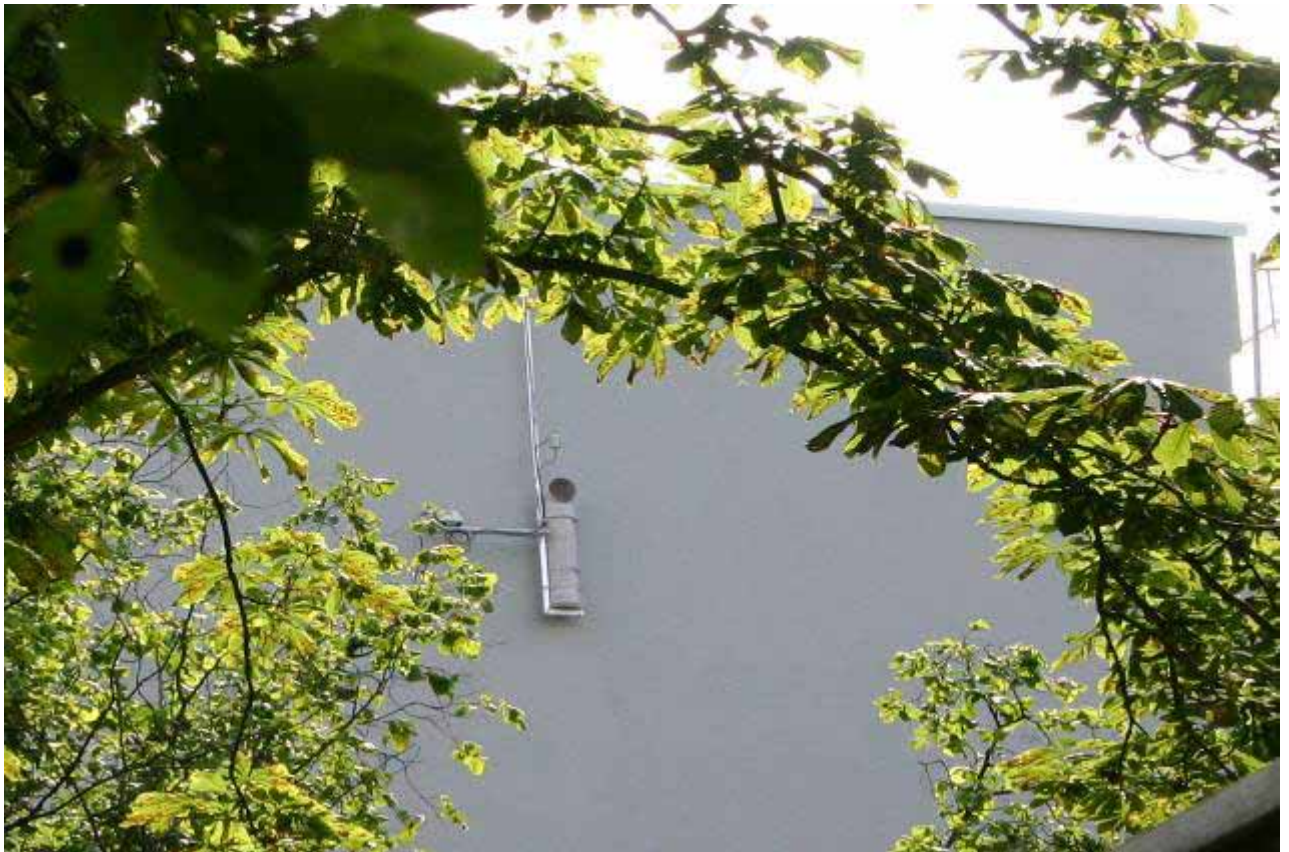
**Abbildung 8.: Fassadenstativ mit Schlagregensammler, der vom 21.08.2007 bis 10.01.2008 neben dem elektronischen Regenmesser die Schlagregenbelastung der Fassade erfasste. Links der Ausleger mit dem elektronischen Regenmesser.**

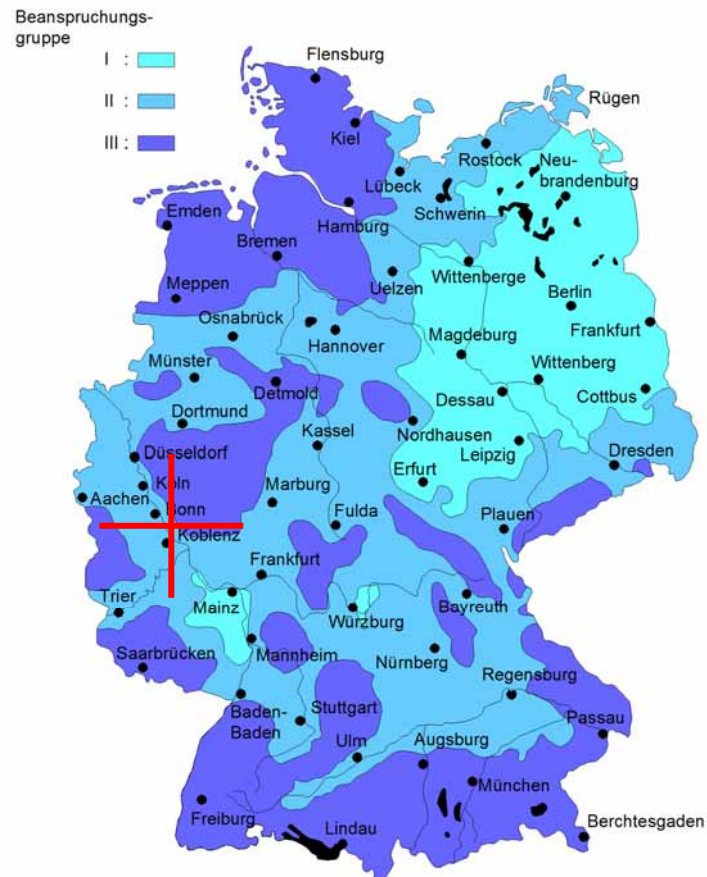
**Abbildung 9. Schlagregenbeanspruchung gemäß [DIN 4108-3], Lage des Objektes**

Das untersuchte Objekt gehört nach [DIN 4108-3] zur Schlagregen-Beanspruchungszone II. Dies wird durch das Ergebnis der elektronischen Schlagregenmessung bestätigt, die mit dem Sammler gewonnenen Werte wären der Beanspruchungszone I zuzuordnen.

Die Stadt Neuwied befindet sich gemäß [DWD] in einem kleinräumigen, niederschlagsarmen Gebiet mit Jahresniederschlägen von 500-550 mm. Dies wird durch die Messwerte der Station Neuwied-Hafenstraße [ZIMEN] mit 530 mm im Jahr 2008 und 537 mm in 2009 belegt. Eine Zuordnung zu einer weniger Schlagregen-belasteten Region (Beanspruchungszone I) wäre daher gerechtfertigt, allerdings bietet die exponierte Lage der Messstelle am Gebäude auch Argumente für die Annahme einer höheren Belastung.

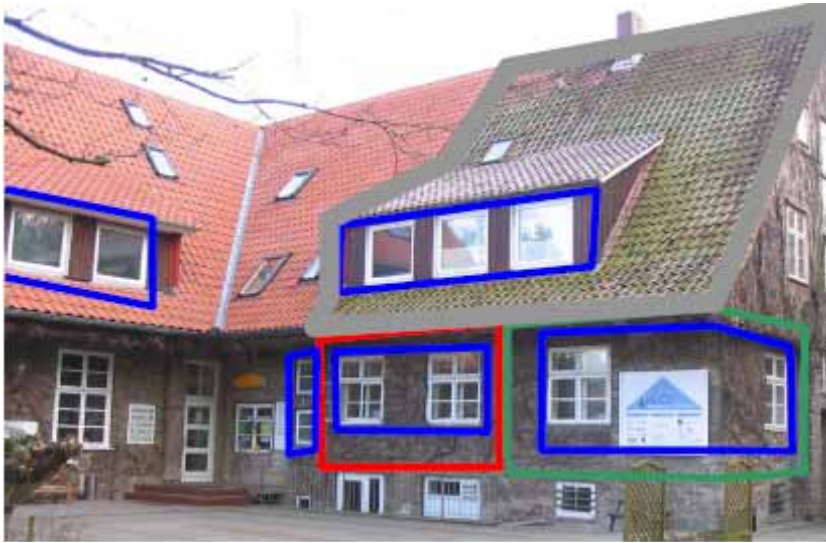
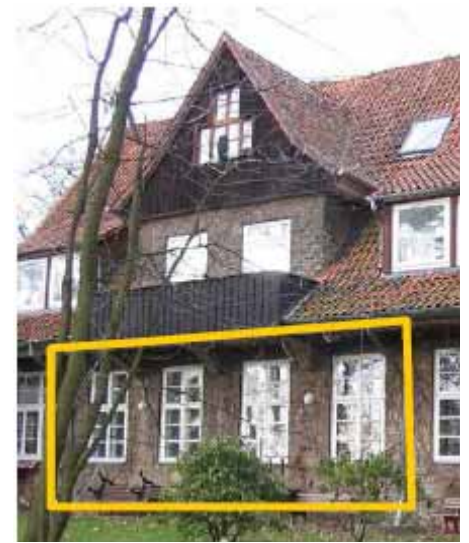
### Grundrissanordnung und Schnitt

Alle Innendämmsysteme wurden mit Feuchte- und Temperaturfühler versehen, Messdaten aufgenommen und zum Zeitpunkt der Berichterstellung teilweise ausgewertet. Im Anhang ist die aktuelle Wandsituation dargestellt. Die Außenwand besteht aus Mauerwerk mit Innenputzlage und zwei Fensterflächen, darunter liegenden Heizkörpernischen und „Wärmebrücken“ (an der Deckenfläche, Boden und seitlichen Wandflächen). Diese Bausituation ist durch die komplexen Anforderungen als klassisch und exemplarisch für Innendämm Lösungen anzusehen.

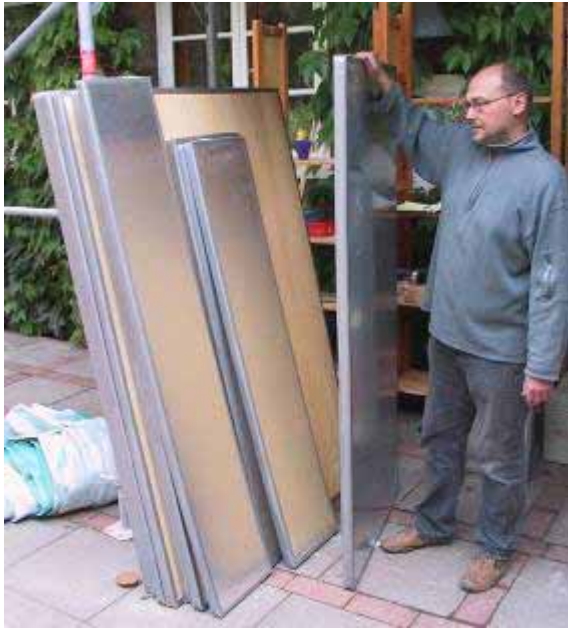
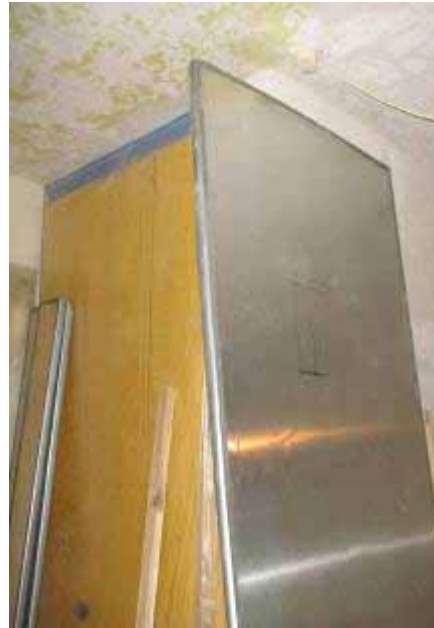
Die Flankenausbildung als Randabschluss der Platten wird durch einen Kantenschutz ausgeführt, ein umlaufendes Quellband ermöglicht zusammen mit einem Butylklebeband eine dichtschießende flexible Stoßfuge bei Pressverlegung der einzelnen QASA Sandwichplatten .

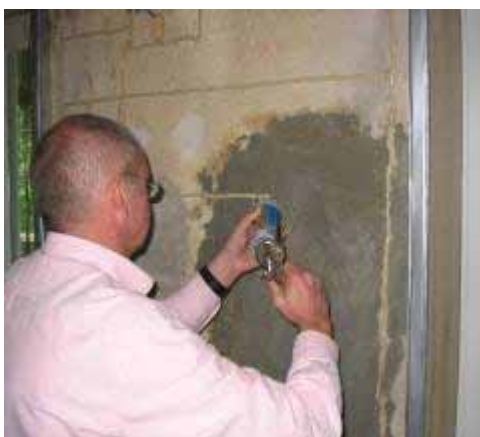
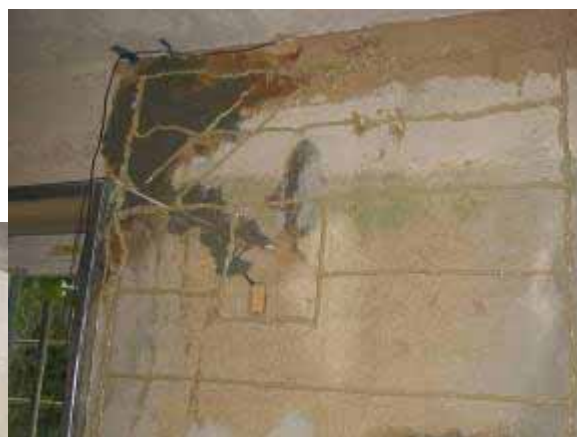
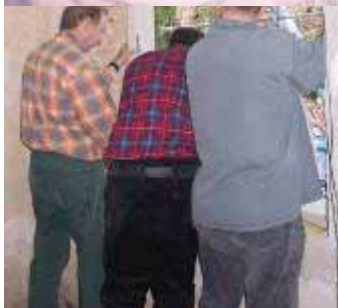
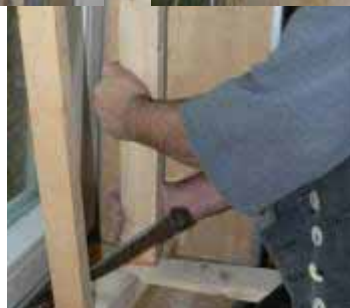
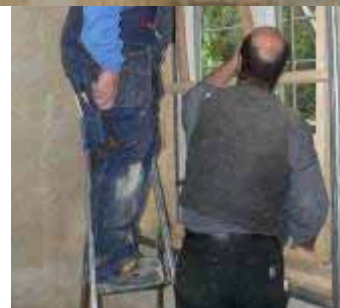
Vor dem Anbringen der Wand-Innendämmplatten wird der PU-Baukleber als geschlossene konvektionsunterbindende Kleberaupe aufgetragen.

Die Messfühler werden wandflächenbündig eingebaut.

Die Kleberaupe wird gemessen und die Wandelemente vollflächig gleichmäßig in das Klebebett gedrückt.

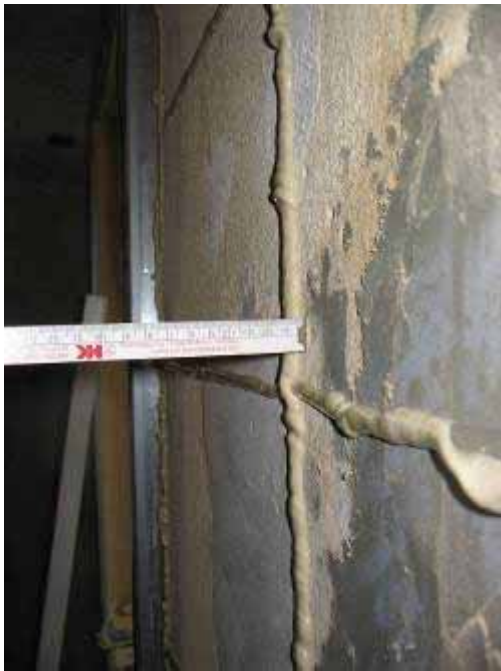
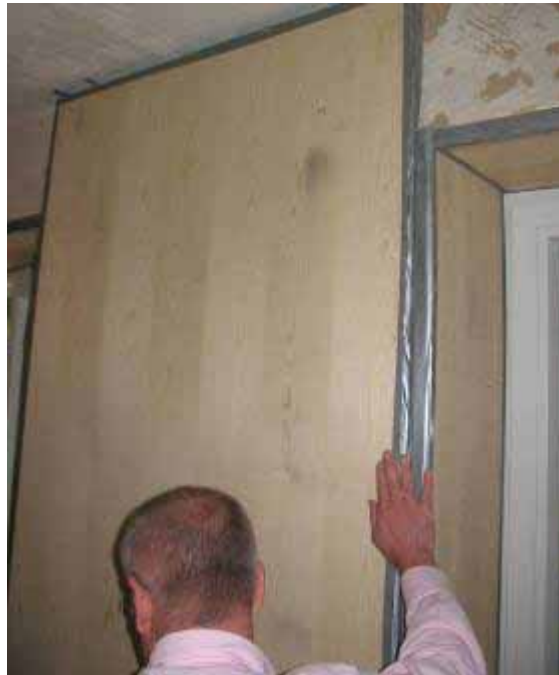
Nach Entfernen der Halte- Pressvorrichtung löst sich der obere Teil des Vakuum-Innenpaneels, der Klebvorgang muss nachgebessert werden.
