Bewertung von Brandlasten in größeren Räumen

Abschlußbericht Teil II/3 - Versuchsergebnisse

Nr. 23-80.00-312

Dipl. - Phys. T. Ueberall

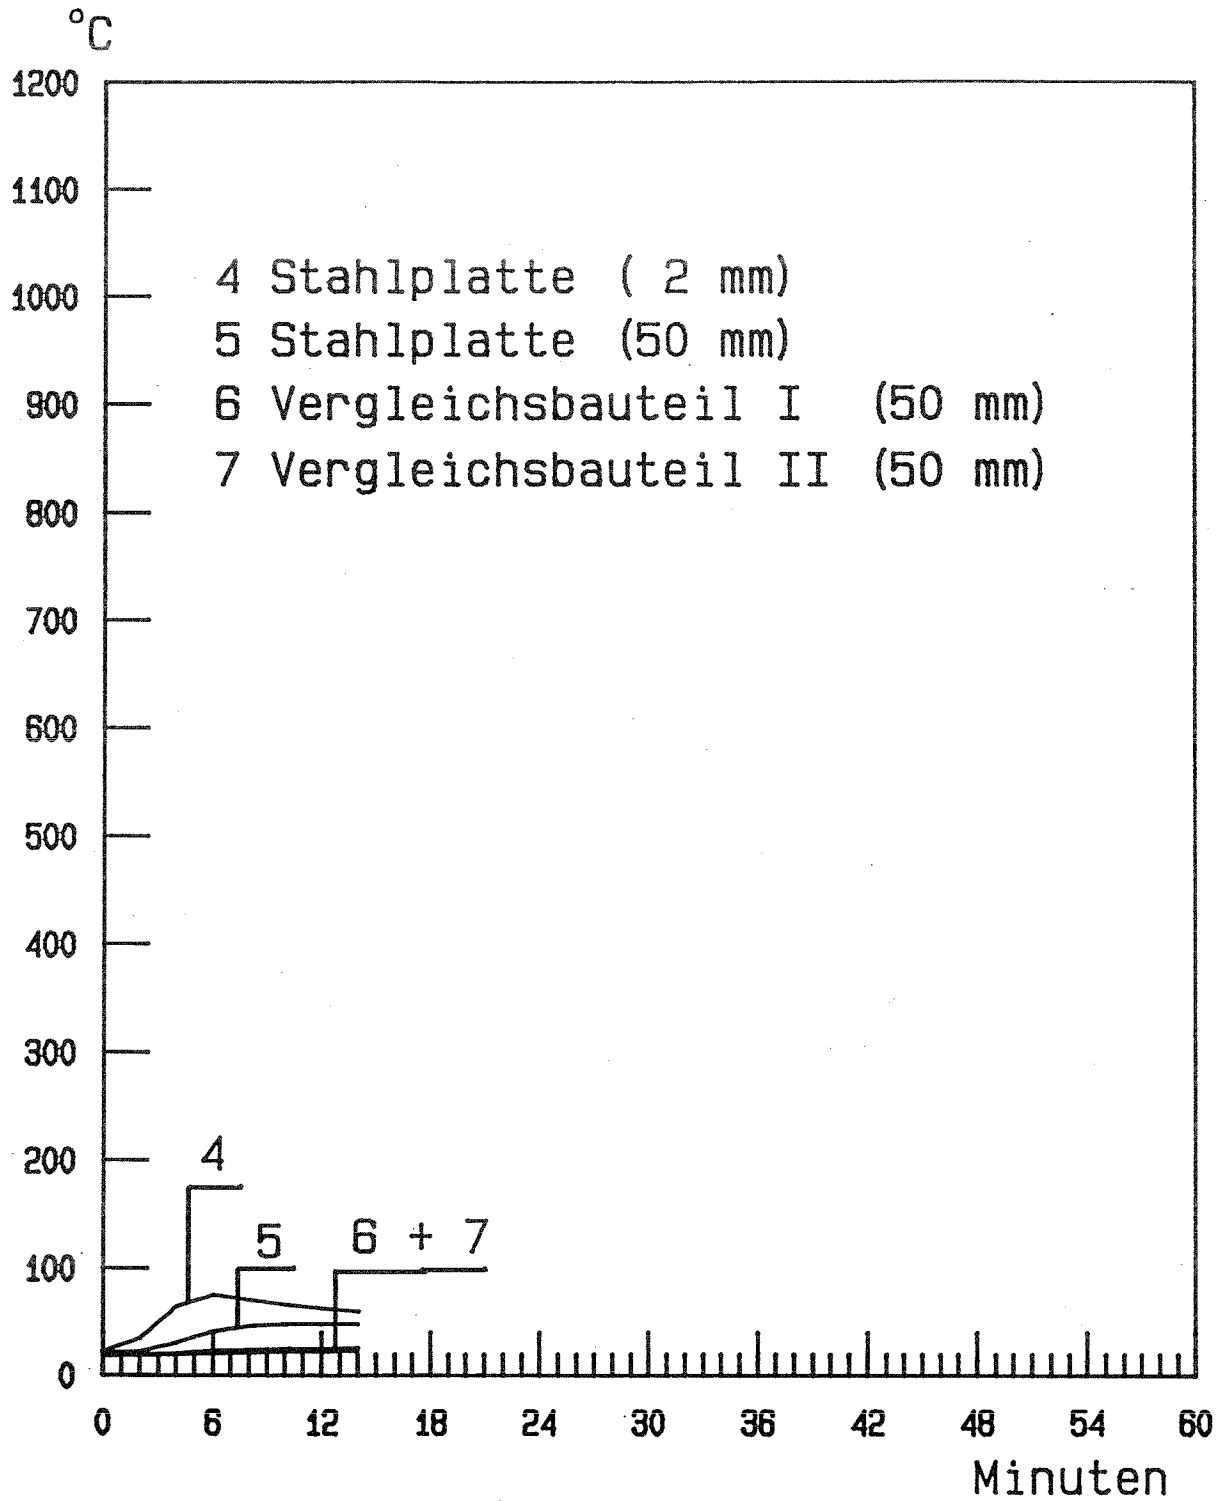
Temperaturverlauf in den Vergleichsbauteilen

Blatt 2: Temperatur in 2 mm (Kurve 4) und 50 mm Wanddicke (Kurve 5) des Vergleichsbauteils Stahlplatte sowie in 50 mm Wanddicke des Vergleichsbauteils Stahlzylinder I (Kurve 2)
