Bewertung von Brandlasten in größeren Räumen

Abschlußbericht Teil II/4 - Versuchsergebnisse

Dipl. - Phys. T. Ueberall

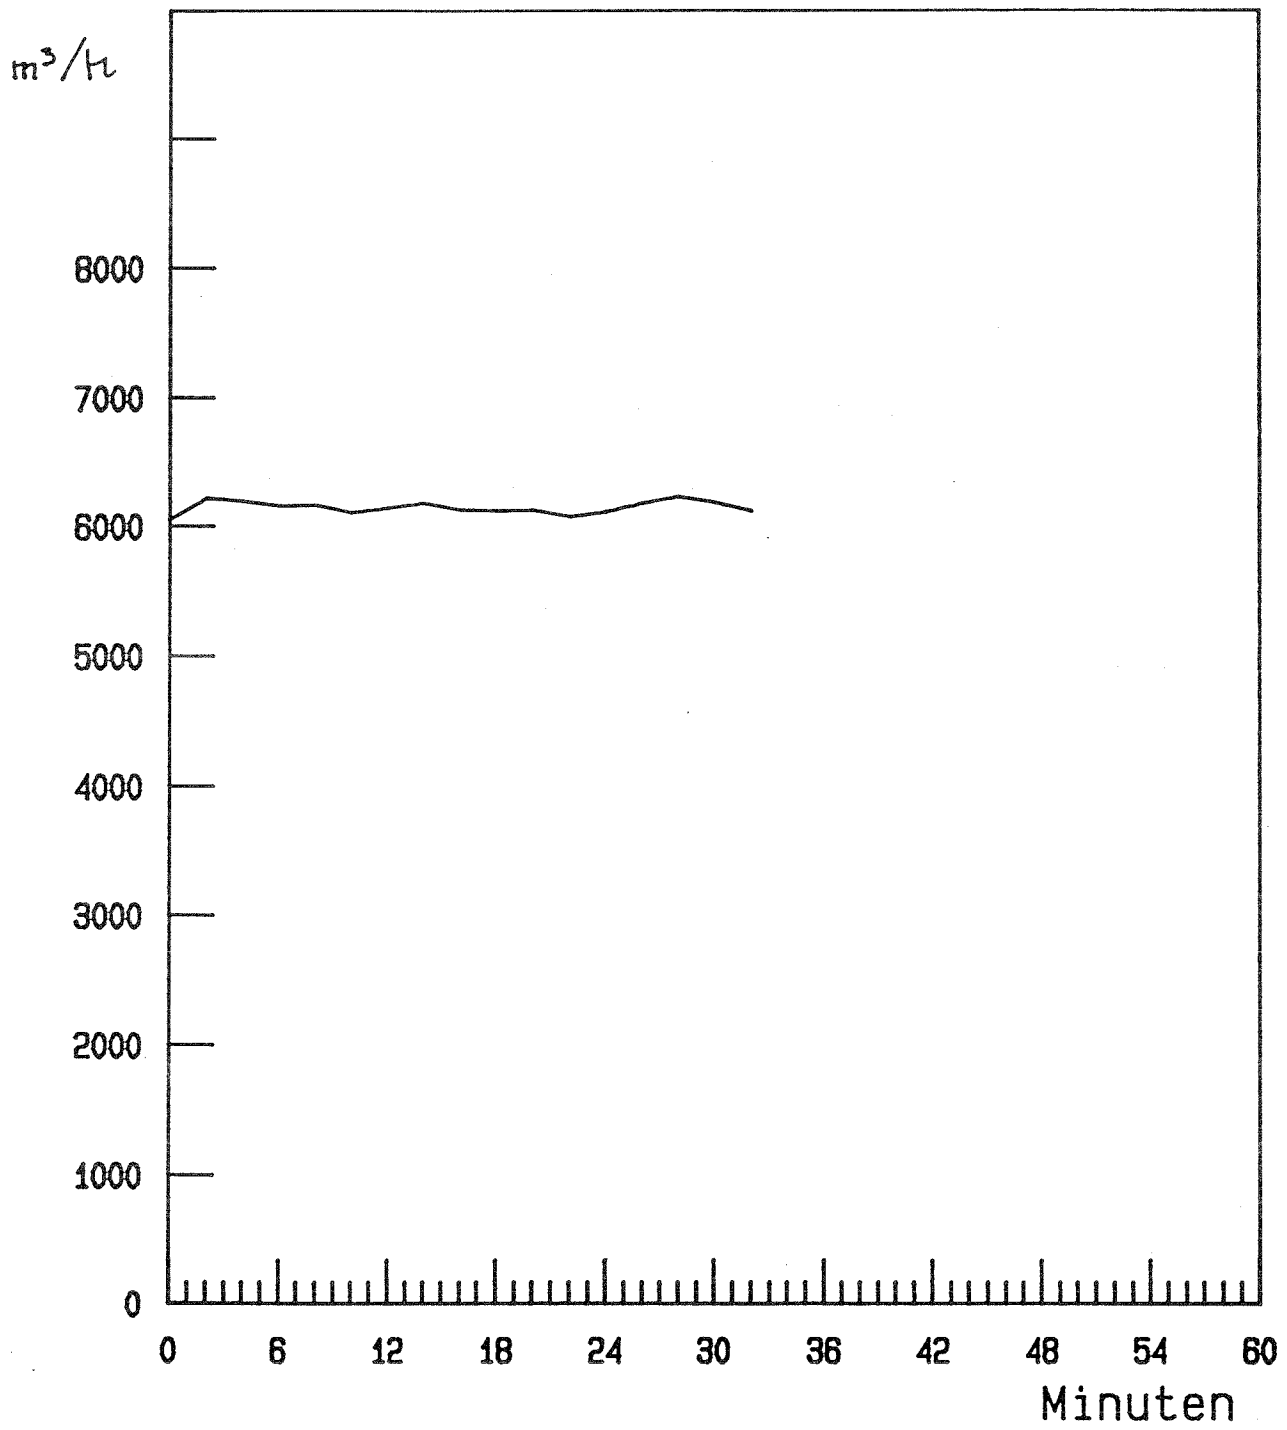
Zuluftrate

Blatt 11: Zeitlicher Verlauf der Zulufrate
