# **Dauerhaftigkeit von Übergängen zwischen flüssigen und bahnen- förmigen Abdichtungen am Beispiel genutzter und nicht genutzter Flachdächer**

F 2944

**Dauerhaftigkeit von Übergängen zwischen  
flüssigen und bahnenförmigen Abdichtungen am  
Beispiel genutzter und nicht genutzter Flachdächer**

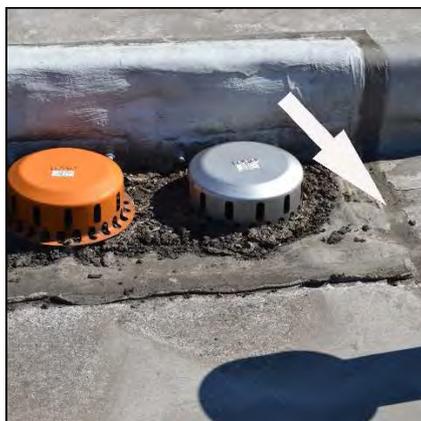
Bild 7.1-2: Kein Ablösen und Aufkräuseln der FLK im nicht von Wasser überstauten Bereich (Pfeil)

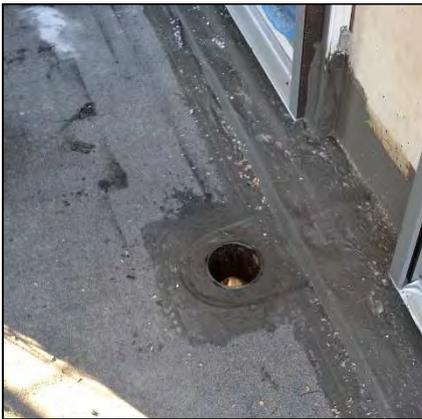
Bild 7.1-4: Übersicht, Anschlusssituation des Ablaufs im Bereich der Fassade

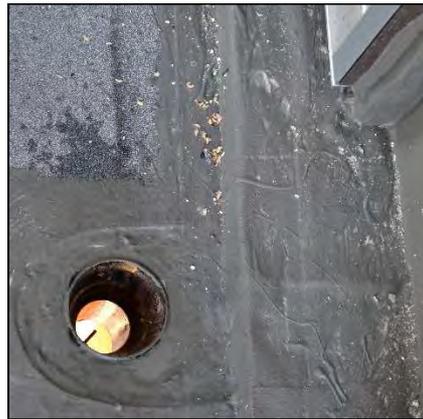
Bild 7.1-5: Anschluss an den Ablauf und den Fassadensockel mit FLK

Der untersuchte Anschluss zwischen FLK und beschieferte Polymerbitumenbahn liegt im Bereich eines Balkons aus Stahlbeton eines achtgeschossigen Mehrfamilienwohnhauses, welches sich zur Zeit der Begehung noch im Rohbau befand. Die Abläufe der vorgelagerten Balkone liegen im Abstand von ca. 8 cm zur Fassade. Die beschieferte Polymerbitumenbahn wurde im Bereich des Ablaufs großflächig ausgespart. Der Anschluss zwischen dem Ablauf und der Abdichtung in der Fläche ist mit einer FLK-Abdichtung aus PMMA hergestellt worden. Die Flüssigkunststoffabdichtung ist im Bereich des Ablaufs auf den aus der Abdichtungsebene herausgehobenen Fassadenfußpunkt bis auf die senkrechte Fassadenfläche geführt. Die Flüssigkunststoffabdichtung ist im Bereich des Fassadensockels auf die Dachbahn in einer Breite von ca. 5 cm mit einer Vlieseinlage versehen (siehe Bild 7.1-6). Die FLK weist im Übergangsbereich zum Ablauf keine Vlieseinlage auf. Diese Ausführung ist zu bemängeln, weil die FLK zu dünn und ohne Vlieseinlage nicht dauerhaft ist. Es ist damit zu rechnen, dass die FLK sich zeitnah ablösen wird.

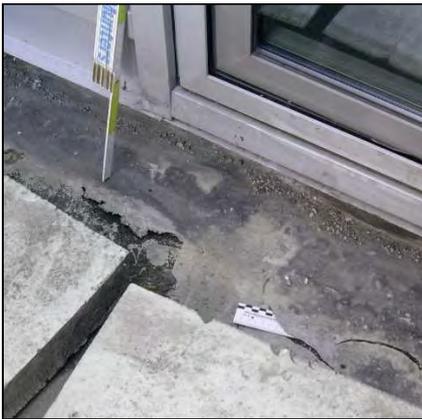
Bild 7.1-7: Übersichtsfoto, Anschlüsse im Türschwellenbereich

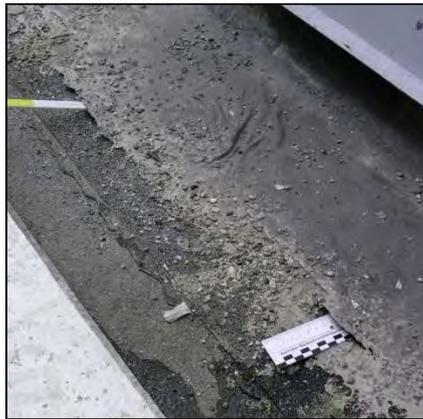
Bild 7.1-8: Ablösungen vom Untergrund an mehreren Stellen

Schadensursache ist die fehlende Untergrundvorbehandlung vor Ausführung der Arbeiten. Die beschieferte Polymerbitumenbahn ist nicht durch Abkehren ausreichend von losen Bestandteilen gereinigt worden. Außerdem wurde keine systementsprechende Grundierung aufgetragen. Massive Durchfeuchtungserscheinungen im angrenzenden Fußbodenaufbau waren die Folge.

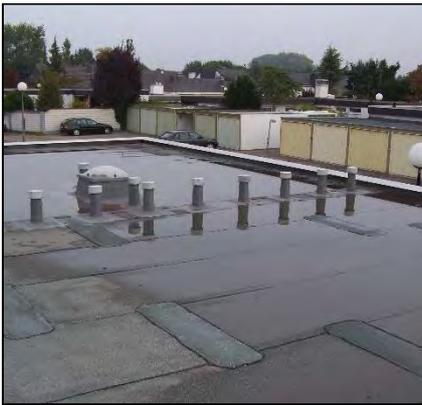
Bild 7.1-10: Übersichtsfotos, Anordnung der Dachentlüfter

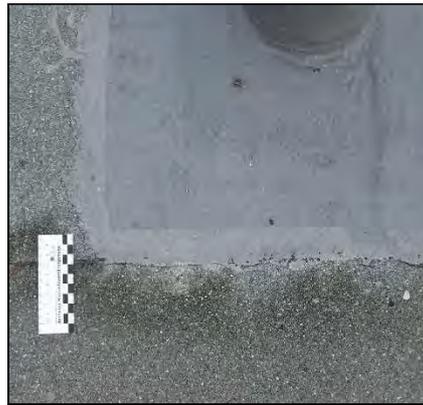
Bild 7.1-11: Anschluss an die Dachentlüfter mit FLK

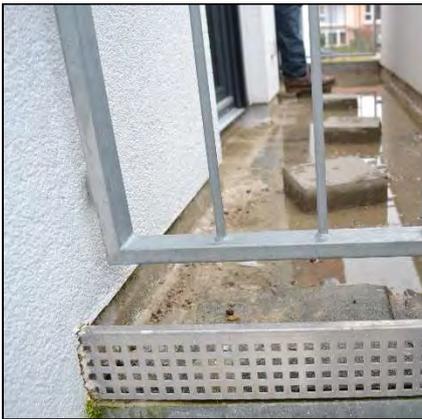
Bild 7.1-13: Übersicht der Dachterrasse nach Entfernung des Plattenbelages

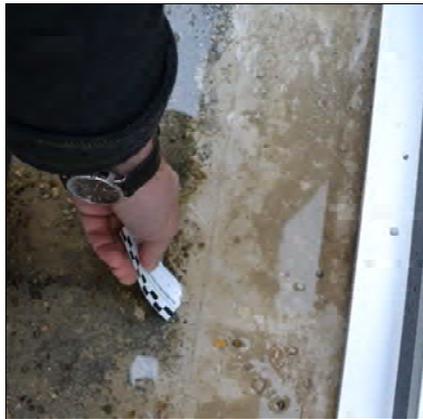
Bild 7.1-14: Übergang zwischen FLK und Dachbahn ist mit Wasser überstaut

Der Belagsaufbau ist ca. 6,5 cm hoch. Die Oberkante der FLK liegt im Bereich der Fenstertür 3 cm unterhalb der Oberkante des Plattenbelages. Weder am Fenstersockel, noch an der Putzfassade sind Maßnahmen zur Vermeidung der Hinterläufigkeit der FLK-Abdichtung, die stark wasserbeansprucht ist, getroffen worden. Die Durchfeuchtungen sind daher auf die Hinterläufigkeit des bei Regen überstauten und durch Spritzwasser beanspruchten Randanschlusses zurückzuführen.

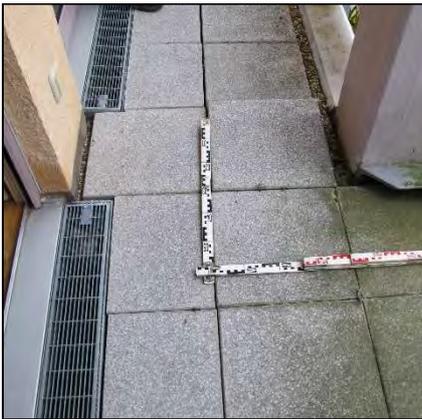
Bild 7.1-16: Übersichtsfoto des Bodenbelags der Loggia

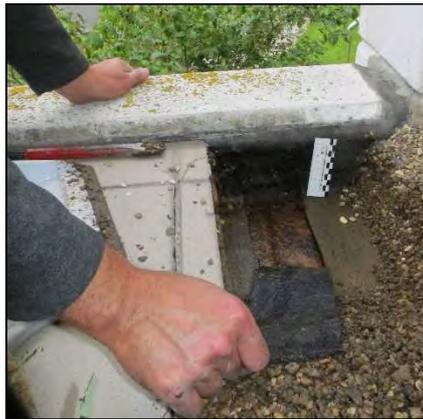
Bild 7.1-17: Übergang der FLK zur Abdichtung in der Fläche im Bereich der Betonaufkantung

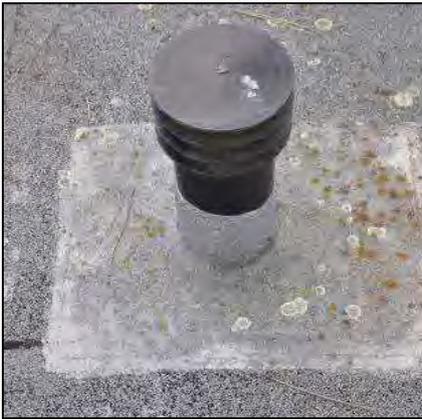
Bild 7.2-7: Typischer Lüfteranschluss

Die Materialgrenzen zwischen der Flüssigkunststoffabdichtung und der Bahnenabdichtung sind durch Farbunterschiede deutlich erkennbar. Der Anschluss ist stark der Witterung ausgesetzt. Teilweise haben sich Flechten auf dem Material gebildet. Die FLK-Abdichtung ist ca. 2 cm über die Vlieseinlage geführt. Ablösungen der FLK-Abdichtung von der Bahnenabdichtung wurden nicht festgestellt. Des Weiteren sind keine Nachbesserungsarbeiten im Bereich dieser Anschlüsse zu beobachten. Mängel oder Schäden, z. B. in Form von Durchfeuchtungen, wurden nicht beanstandet.

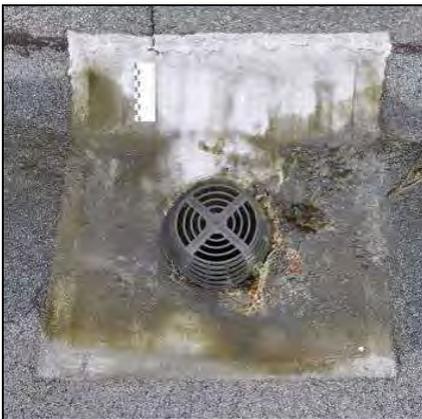
Bild 7.2-10: Typischer Zustand eines Ablaufs im Bereich der Entwässerungsrinne

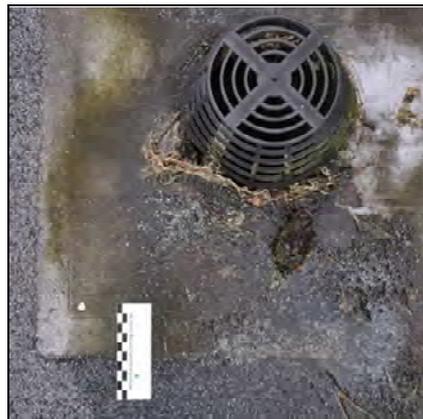
Bild 7.2-11: Verschmutzungen durch stehendes Wasser

Rückstände und Krustenbildung auf der Flüssigkunststoffabdichtung deuten auf Pfützenbildungen in diesem Bereich hin. Die FLK-Abdichtung ist ca. 2 bis 4 cm über die Vlieseinlage geführt worden. In der Überlappungszone sind geringe Rissbildungen in der FLK im nicht armierten Bereich über einem teilweise abgelösten Bahnenstoß festzustellen. Die Rissbildung beschränkt sich auf die nicht verstärkte Ausstrichzone der FLK neben der Vlieseinlage, die die Rissbildung verhindert. Die FLK-Abdichtung ließ sich durch Schälzugversuche nicht vom Untergrund lösen. Der gebrauchstaugliche Anschluss befand sich im Ursprungszustand ohne nachträgliche Veränderungen.

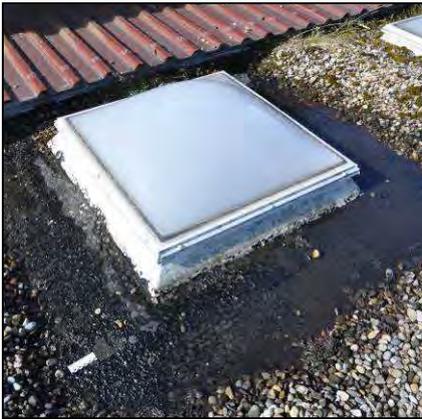
Bild 7.2-16: Zustand vor der Reparatur mit FLK, Gewebeeinlage frei liegend

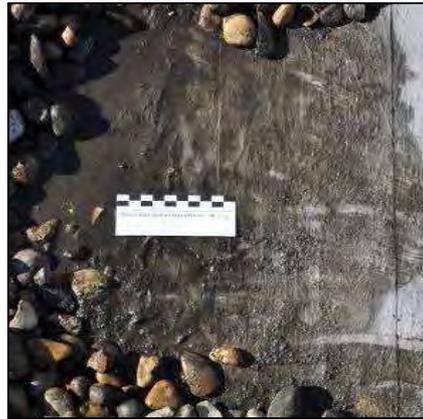
Bild 7.2-17: Instandsetzung des Anschlusses an die Lichtkuppel

Die Flüssigkunststoffabdichtung wurde teilweise ca. 5 cm über den Rand der Vlieseinlage geführt. Ablösungserscheinungen im Übergangsbereich sind nicht festgestellt worden.

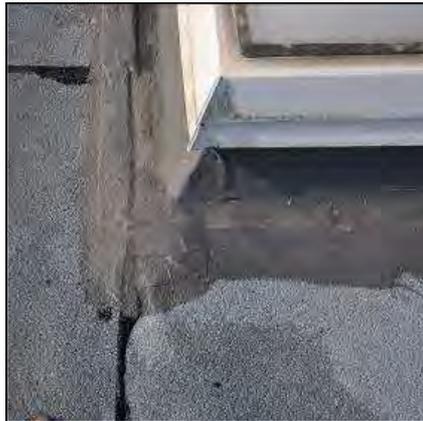
Bild 7.2-20: Übergang FLK an Bahnenabdichtung im Eckbereich

Die Gewebeeinlage der FLK zeichnet sich deutlich ab. Die FLK wird zwischen 1 und 2 cm über den Rand der Vlieseinlage geführt. Im Bereich der Übergänge zwischen beiden Materialien wurden nach einem Jahr Standzeit keine Ablösungen beobachtet.

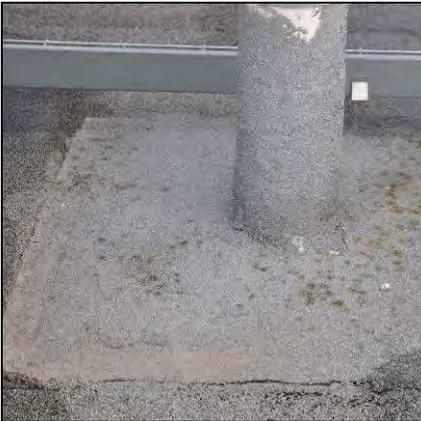
Bild 7.2-28: Ausführungssituation des Abdichtungsanschlusses an Lüfter II, Gewebeeinlage endet ca. 2 cm vor dem Ende der Beschichtung

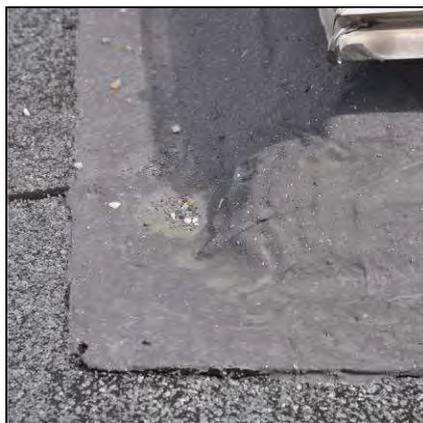
Bild 7.2-32: Übergangsbereich zwischen FLK und Bahnenabdichtung bei Lichtkuppel A

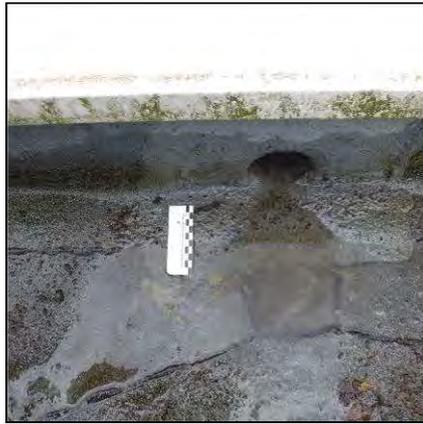
Bild 7.2-44: Entwässerungssituation nach Entfernung der Verschmutzungen

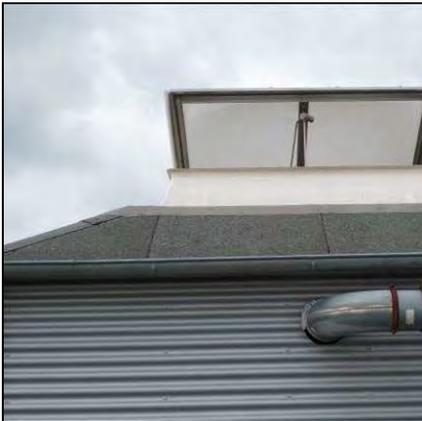
Bild 7.2-46: Positionierung der Lichtkuppel auf dem Dachaufbau auf der Dachfläche II

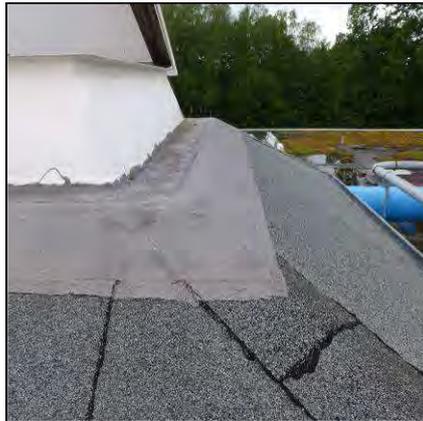
Bild 7.2-47: Typische Ausführungssituation des Übergangs der FLK an die beschieferte Dachbahn

Die Vlieseinlage der FLK endet ca. 2 cm vor dem Ende der Beschichtung. Die FLK weist zahlreiche krakeleeartige Rissbildungen, insbesondere in Bereichen ohne Vlieseinlage, auf. Die Risse sind nicht durchgehend. Die Vlieseinlage zeichnet sich deutlich ab. Teilweise sind im Bereich von Faltenbildungen der Vlieseinlage zum Abdichtungsrand durchgehende Hohlstellen zu beobachten.

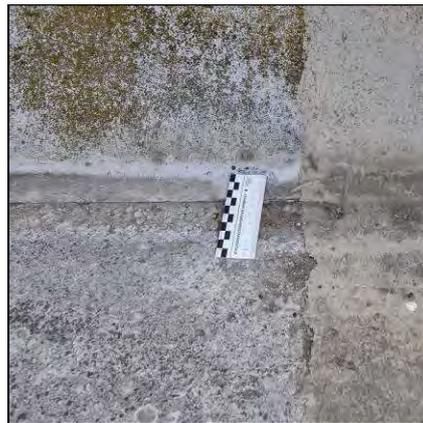
Bild 7.2-53: Ursprünglich aufgebraachte Abdichtungsbahn bindet ca. 30 cm auf die anschließende Fläche ein

Die untersuchte Anschlussfuge zwischen der Betondecke und der Vorhangfassade wurde vor dem Jahr 2002 mit Kunststoffdachbahnen (wahrscheinlich PVC oder EVA) abgedichtet. Diese Bahnen wurden im untersuchten Bereich ca. 2 cm auf die Betonfläche geführt und ca. 20 cm an der Rückseite der Vorhangfassade hochgeführt. Auf der Abdichtung hat sich ein deutlich erkennbarer, mikrobieller Bewuchs gebildet. Ende des Jahres 2002 wurden Undichtheiten durch bereichsweises Überarbeiten des Anschlusses mit Flüssigkunststoffabdichtung behoben. Der Untergrund war zuvor wahrscheinlich nicht gereinigt worden. Die FLK-Abdichtung ist ca. 3 cm über das Vlies ausgestrichen worden (siehe Bild 7.2-54).

Ablösungserscheinungen zwischen den Materialien sind nicht zu beobachten.

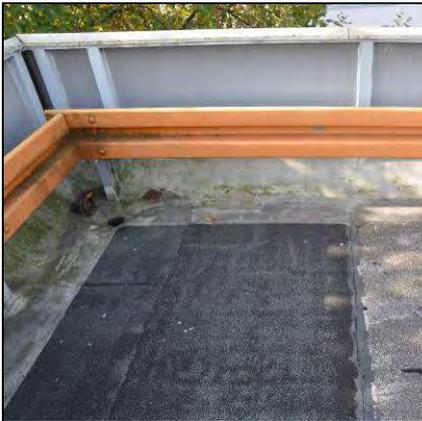
Bild 7.2-55: Untersucher Randanschluss 2, Übersicht

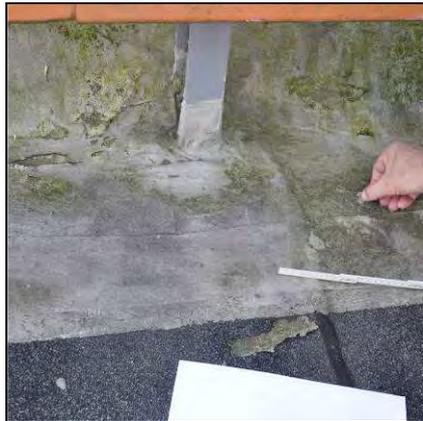
Bild 7.2-56: FLK wird ca. 30 mm über den Rand der Vlieseinlage auf die beschieferte Bitumenbahn fortgeführt

Auf der Betondecke des frei bewitterten Parkdecks wurde in einem Teilbereich von ca. 1,20 m x 4,00 m zunächst eine beschieferte Elastomerbitumenbahn aufgebracht. Der Anschluss zu den Brüstungselementen (Vorhangfassade) ist in den Jahren 2002/2003 mit einer Flüssigkunststoffabdichtung aus PMMA hergestellt worden. Die Brüstungselemente bestehen aus einer Pfosten-/Riegelkonstruktion aus Metall, die auf den Stirnflächen der Betondecke punktwise befestigt ist. Die Flüssigkunststoffabdichtung ist abgeschrägt an der Rückseite der Metallelemente ca. 25 cm hochgeführt. Der obere Abschluss ist nicht mechanisch befestigt und frei der Bewitterung ausgesetzt. Im Bereich der Abschrägung zwischen Boden und Brüstungselement befinden sich ebenfalls die Stützen der Schutzplanken (Doppel-T-Träger), die im Boden verankert sind. Sie sind in die Abdichtungsmaßnahme mit einbezogen. Die FLK wird hier ca. 10 cm hochgeführt. Sie wird im Übergangsbereich zur beschieferten Elastomerbitumenbahn ca. 5 cm über das Ende der Vlieseinlage hinweggeführt. Die Vlieseinlage zeichnet sich deutlich ab. Ablösungen der beiden Materialien voneinander sind nicht zu beobachten. Im Bereich der Abschrägung zur Brüstung weist die Flüssigkunststoffabdichtung einen sehr starken Algenbewuchs auf. Hier löst sich die Beschichtung vom eingearbeiteten Vlies ab (siehe Bild 7.2-57).

Umfangreiche Ablösungen der FLK von der Vlieseinlage lagen nur beim Beispiel 7.2.5.2 vor. Schadensursache war hier vor allem die zu geringe Auftragsdicke der FLK, die zu keiner ausreichenden Verbindung mit dem Vlies führte. Das Vlies bewirkte dadurch eine Trennung der beiden Auftragsschichten der Flüssigkunststoffabdichtung.

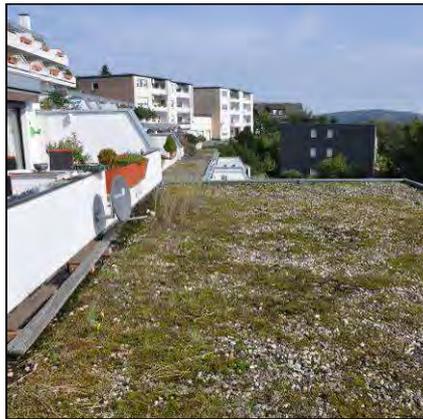
Bild 7.2-59: Typische Flachdachsituation; Bekiesung mit nicht geplanter extensiver Begrünung

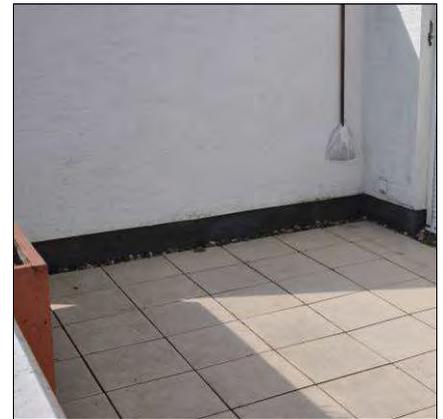
Bild 7.2-60: Ausführung der Dachterrasse und Zustand der Anschlüsse

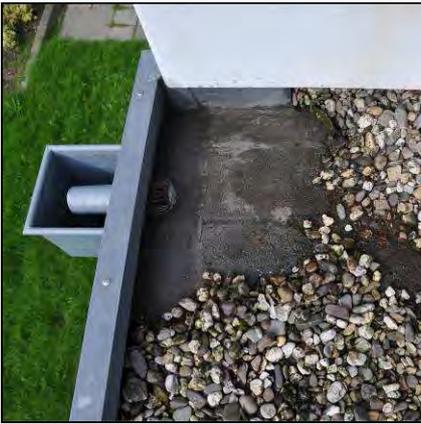
Bild 7.2-61: Aktuelle Anschlusssituation an einen Wasserspeier als Dachflächenentwässerung

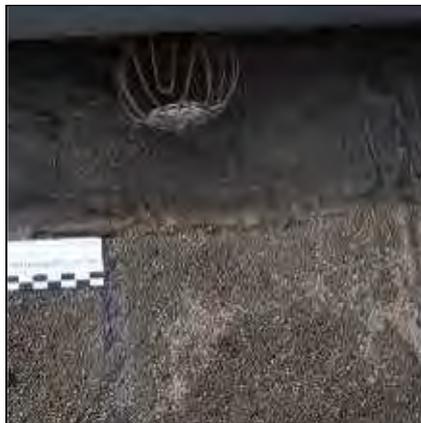
Bild 7.2-65: Zustand des 1. Übergangs zwischen FLK und beschiefelter Bitumenabdichtung

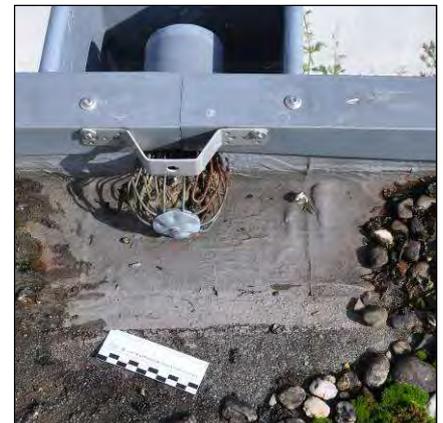
Bild 7.2-66: 2. Übergang zwischen FLK und beschiefelter Bitumenabdichtung

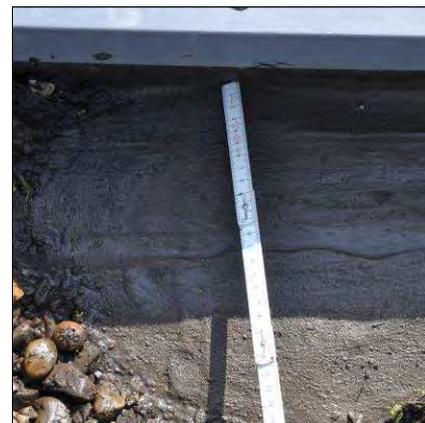
Bild 7.2-69: FLK bindet ca. 150 mm in die Fläche ein

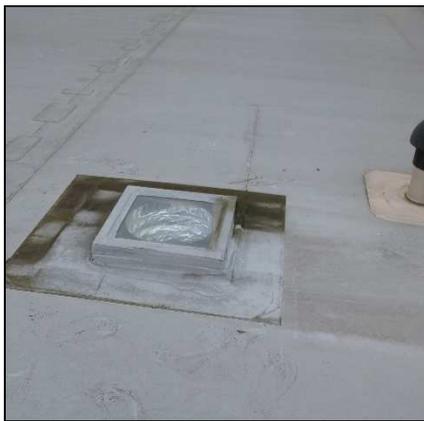
Bild 7.2-73: Übersichtsfoto, Lage der Belichtungsöffnung für das WC

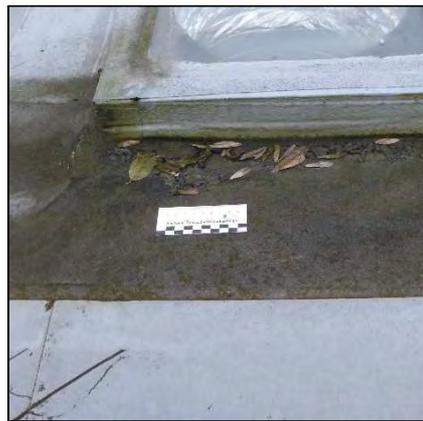
Bild 7.2-74: Starke Verschmutzungen im quer zum Gefälle liegenden Bereich

Eine Seite der Belichtungsöffnung liegt quer zum Gefälle der Dachfläche. In diesem Bereich befinden sich Schmutzablagerungen, die auf länger anstauendes Wasser hinweisen. Der Übergang zwischen Dachbahn und Flüssigkunststoff liegt also teilweise im Wasserfluss. Der Flüssigkunststoff hat sich teilweise durch den Einfluss von Mikroorganismen deutlich erkennbar verfärbt, auch in Bereichen ohne länger anhaltend stehendes Wasser. Daraus entstandene Schäden sind nicht zu erkennen.
