**Evaluierung von frei  
bewitterten, tragenden  
Holzbauteilen ohne Erdkontakt,  
die mit Holzschutzmitteln  
behandelt wurden**

**T 3322**

# **Abschlussbericht**

*„Evaluierung von frei bewitterten, tragenden Holzbauteilen ohne Erdkontakt, die mit Holzschutzmitteln behandelt wurden“*

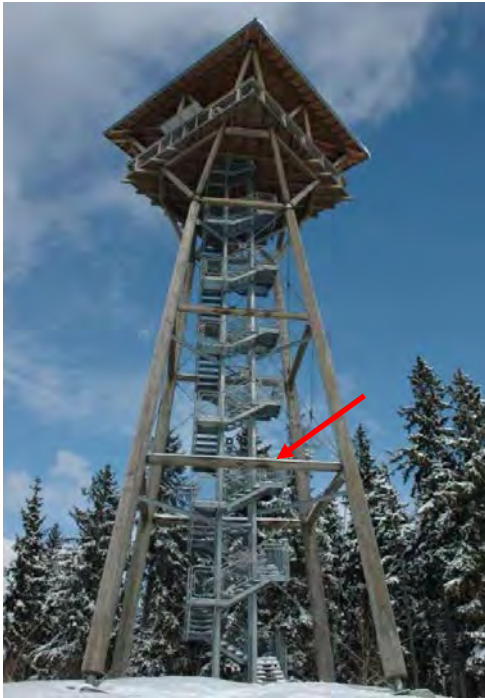
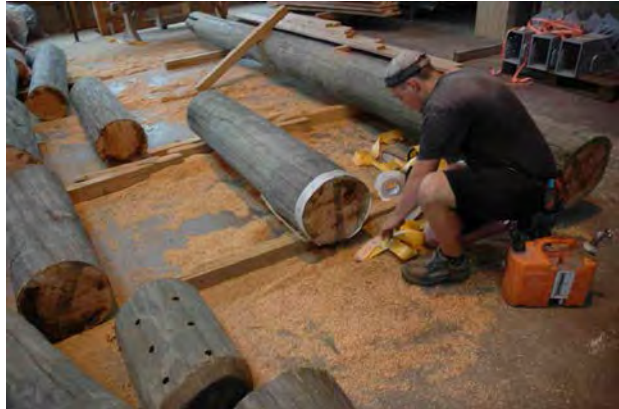
Die Quantifizierung der Holzschutzmittelkomponenten Kupfer und Chrom erfolgte an insgesamt 20 Stammscheiben, wobei jeweils 5 Scheiben in definierten Abständen aus den **vier** ausgetauschten Querriegeln des Riesenbühlurmes (59) (Abb. 3) entnommen wurden.

**Abb. 3: Riesenhühlturm (Pfeil zeigt auf einen der ausgetauschten Querriegel) sowie die Stammscheibengewinnung aus den Querriegeln (rechtes Bild).**

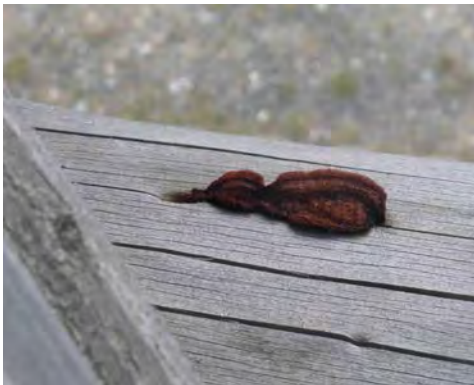
**3.2.6.2** Pilzbefall wurde ebenso an den Rundholzriegeln von drei weiteren Türmen festgestellt. Mit den Baujahren 2005 (Turm 51 in Rheinland Pfalz), 2008 (Turm 34 in Niedersachsen) und 2008 (Turm 74 in Hessen) sind diese Türme noch relativ jung.

**Abb. 19: Fruchtkörper an der Oberseite eines Rundholzriegels (74).**

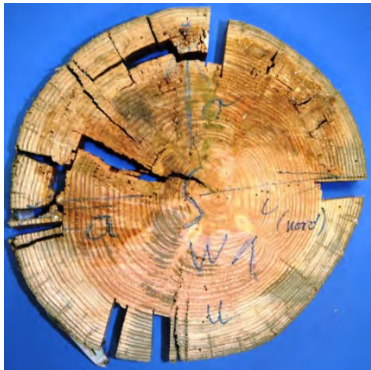
Eine zweite Probenahme nahe der Ersten (Bild in Tabelle 6) führte dazu, dass teilweise deutlich geringere Chrom- bzw. Kupfergehalte ermittelt wurden. Gleichzeitig wird hierdurch klar ersichtlich, dass das Analyseergebnis maßgeblich durch die Probenahme bestimmt wird. Daher wird in DIN EN 212:2003-09 auch gefordert, „*dass die entnommenen Proben für das Los des behandelten Holzes so repräsentativ wie möglich sein sollten*“ und „*so gewählt werden, dass Äste, Risse und andere Unregelmäßigkeiten im Wuchs vermieden werden.*“ Ferner geht aus den Ergebnissen hervor, dass unabhängig von der verwendeten Stammscheibe die höchsten Rest-

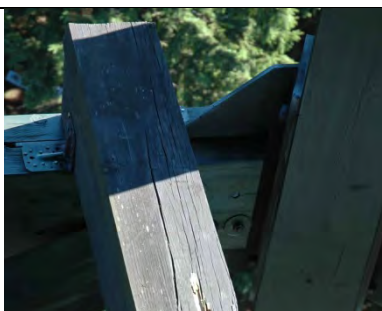
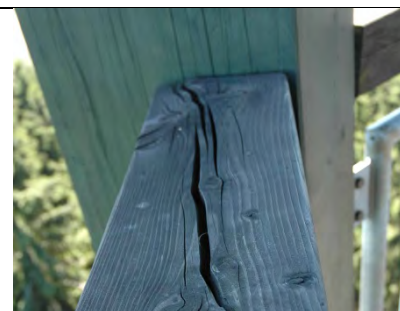
<p>Riegel-Balkenanschluss Schadstelle</p>	<p>Querriegel mit Braunfäule</p>	<p>Querriegel mit oberseitigen Rissen</p>
  <p>Stützenstoß mit Stahllasche</p>	  <p>Stützenstoß mit Trennschicht</p>   <p>Knoten-Riegelanschluss</p>	  <p>Treppenantritt auf Betonpodest</p>

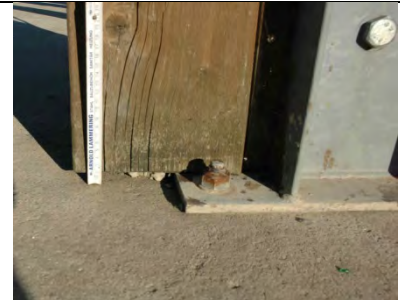
Vorgesetzte Zusatzstütze mit 2 cm Abstand zur Gründung

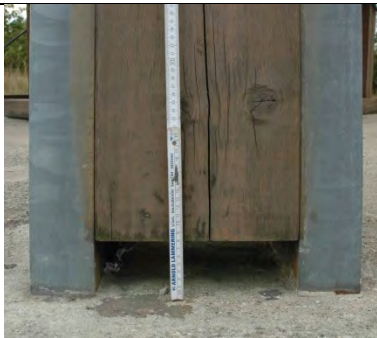
Strebenfuß, Außenstütze  
8 cm Abstand zwischen Grün-  
dung und Unterkante Strebe

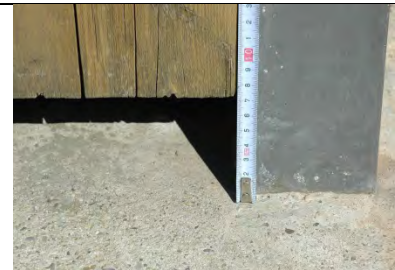
Stützenfuß (außen), 7 cm Ab-  
stand

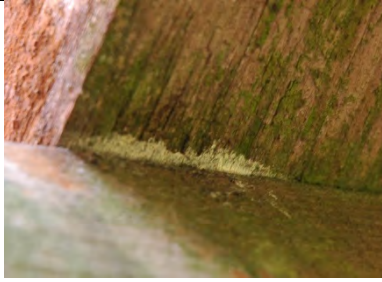
Bild 7 Bohlenaufleger von unten mit Pilzmyzel

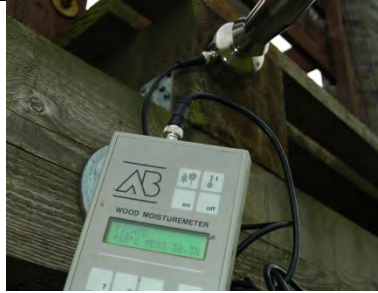
36,3 % Holzfeuchte

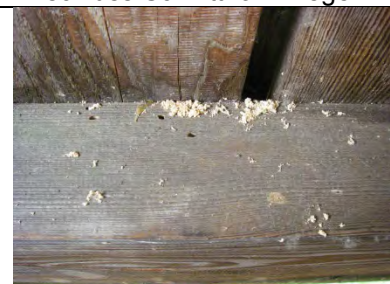
Schadstelle  
Insektenbefall

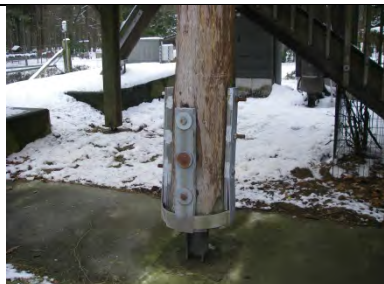
Stützenfuß SW-Seite 26,7 %

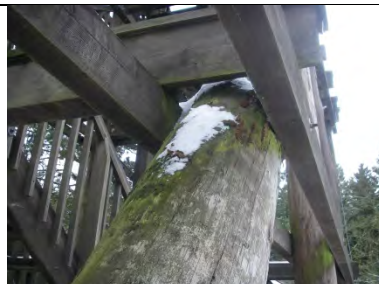
Strebe SW-Seite mit Pilzbefall

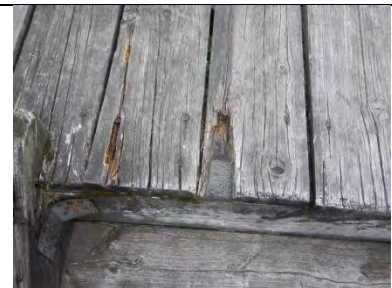
Geschädigter Belag

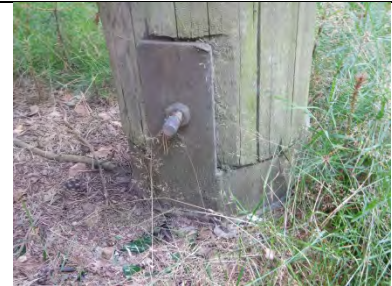
Stützenfuß  
„versinkt“ im Bewuchs und hat  
direkten Kontakt zum Erdreich

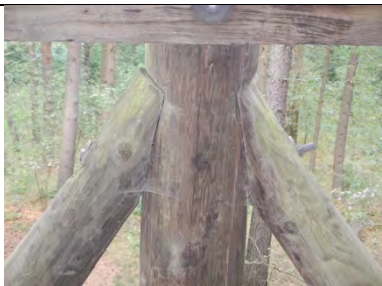
Druckstreben-Anschluss ohne  
direkten Kontakt.  
Klemmbolzen hat sich verformt

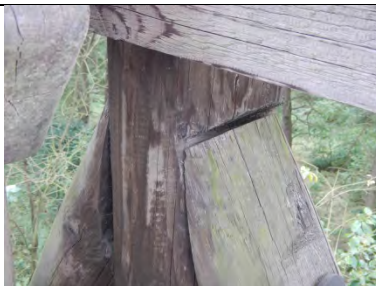
Kein Druck-Kontakt und damit  
keine Kraftübertragung zwi-  
schen Strebe und Stütze mög-  
lich

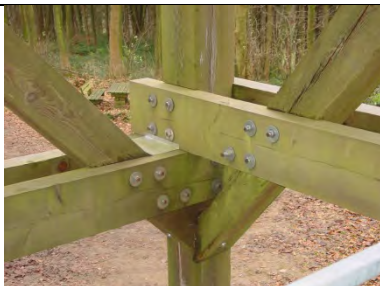
Knotenpunkt mit Überblattun-  
gen

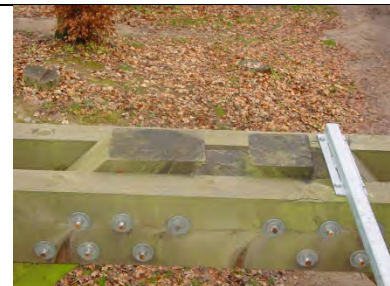
Anschluss Streben an Zangen-  
Riegel nicht abgedeckt

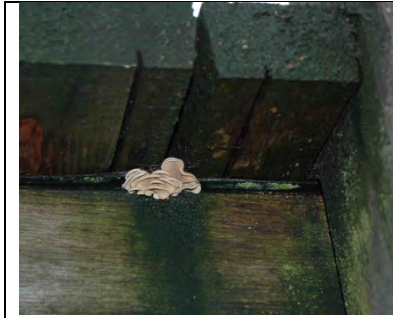
Pilzfruchtkörper am Podestbalken

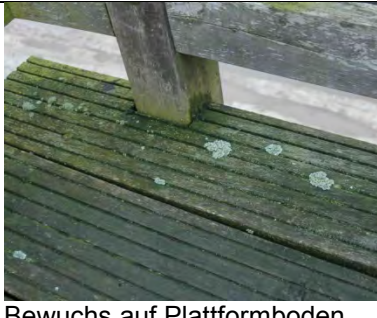
Bewuchs auf Plattformboden

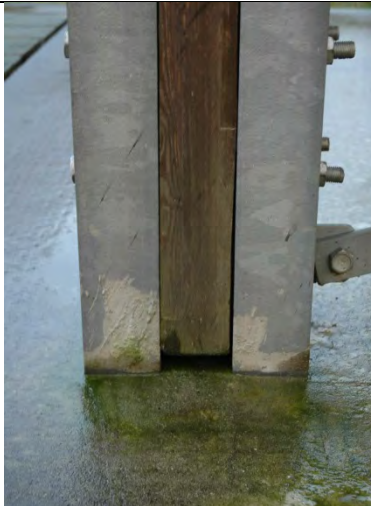
Stützenfuß  
≈ 4 cm Abstand Unterkante  
Stütze zu Oberfläche Gründung

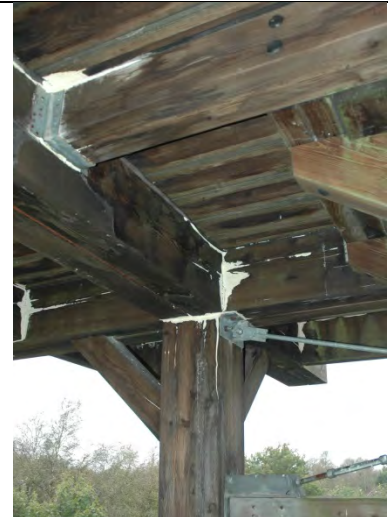
Stützenkopf, Pilz,

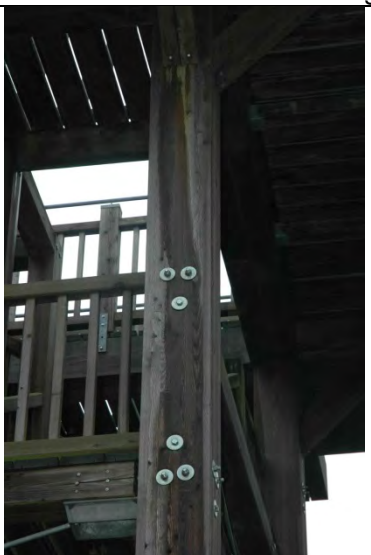
Stütze, Wasserablauf,

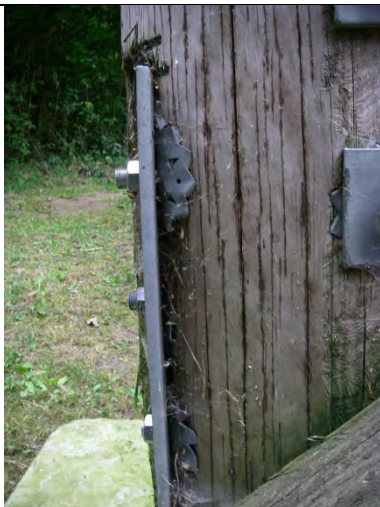
Anschluss Stütze an Funda-  
ment über verzinkte Stahlla-  
schen mittels (verformter) Dübel  
besonderer Bauart  
Stahllaschen decken Dübel  
nicht ab

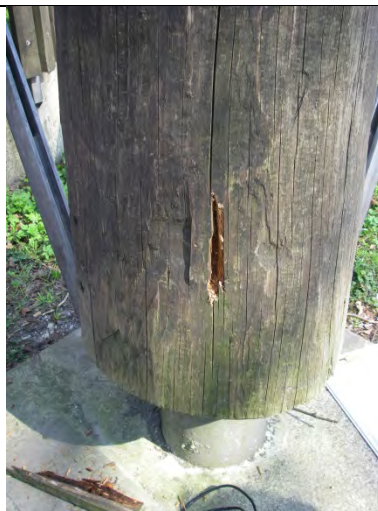
Stützenfuß West-Stütze

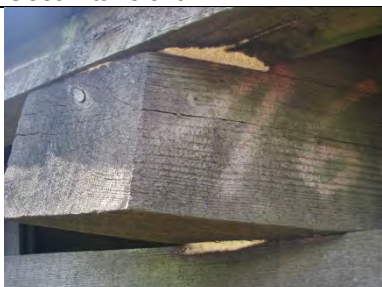
Podest mit Pilz-Fruchtkörper

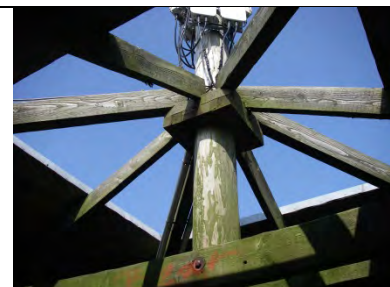
Kanzeldach – teilweise geöffnet  
Sparren ohne Abdeckung

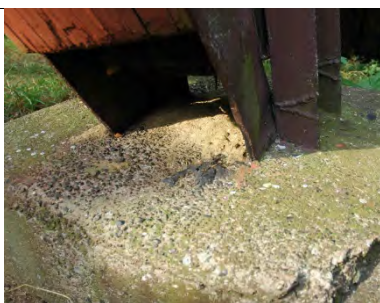
Auswurf Holzmehl durch Ameisen

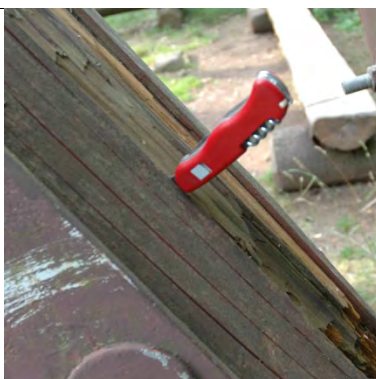
Geschädigte Strebe

Ost-Strebe und West-Strebe unten, West-Strebe 2. Ebene und West-Strebe 3. Ebene intensiv geschädigt durch Holz zerstörende Pilze. Messerklinge kann an einer Strebe mit Klinge und Heft eingedrückt werden.

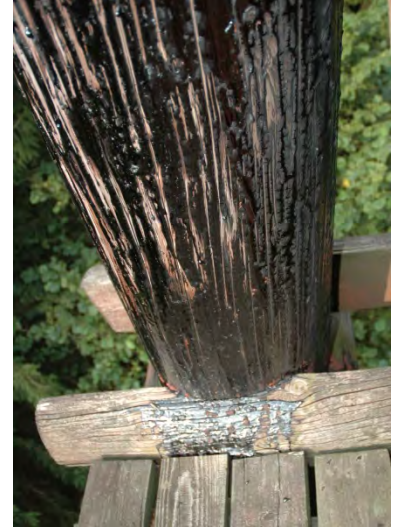
Teeröl „schwitzt“ aus dem Holz

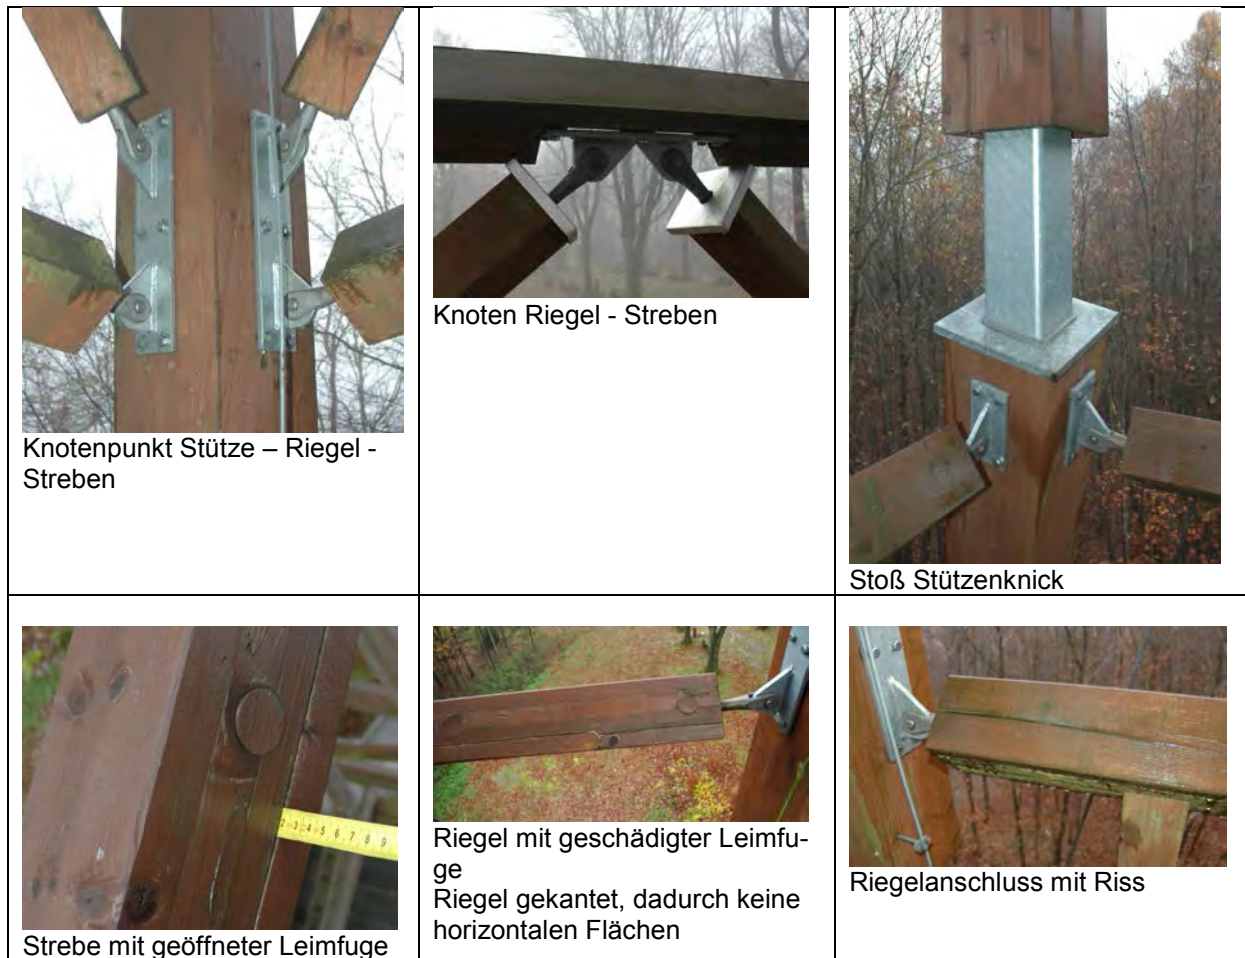
Stützenkopf

Angaben zur Behandlung mit Holzschutzmittel fehlen. Das eingesetzte Xyladecor ist kein für tragende Bauteile zugelassenes HSM. Es wird daher angenommen, dass kein HSM eingesetzt wurde.

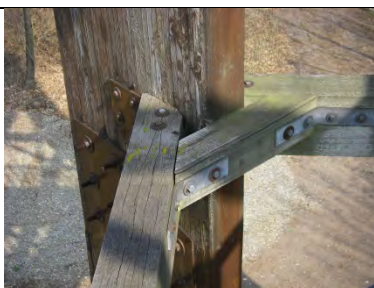
Horizontale Riegel aus Azobé  
Anschluss mit verzinktem Stahl

Stahl verzinkt, teilweise rostend

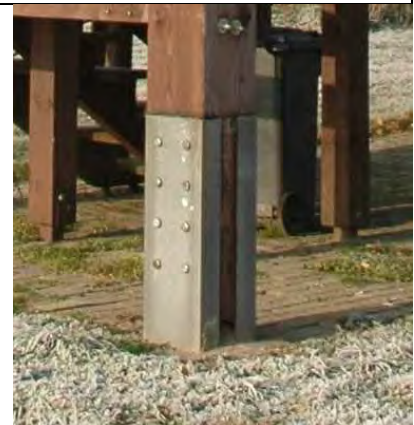
Stützenfuß

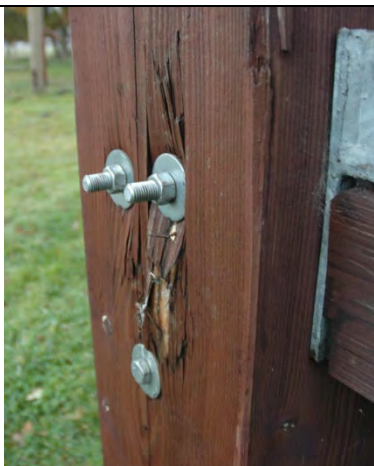
Anschluss Riegel  
Holz wurde beim Einschlagen  
der Stabdübel abgespalten.

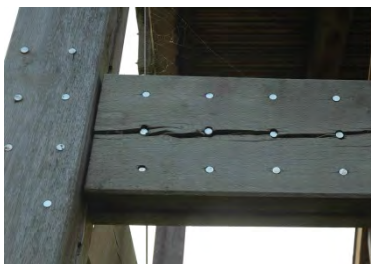
Knotenpunkt  
Trockenriss in Stabdübelachse  
des Druckriegels

Risse und Verdrehungen deuten an, dass nasses Holz verwendet wurde.

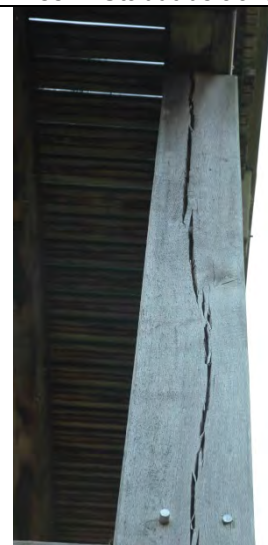
Riss

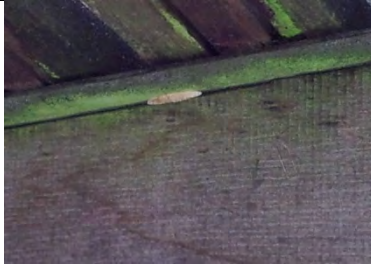
Kleiner Fruchtkörper am selben Balken

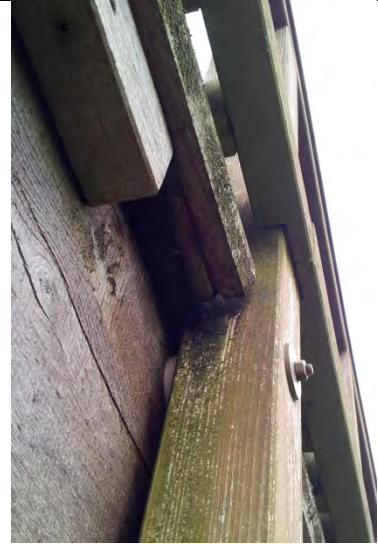
Wasserablauf von Teerpappe ans Holz

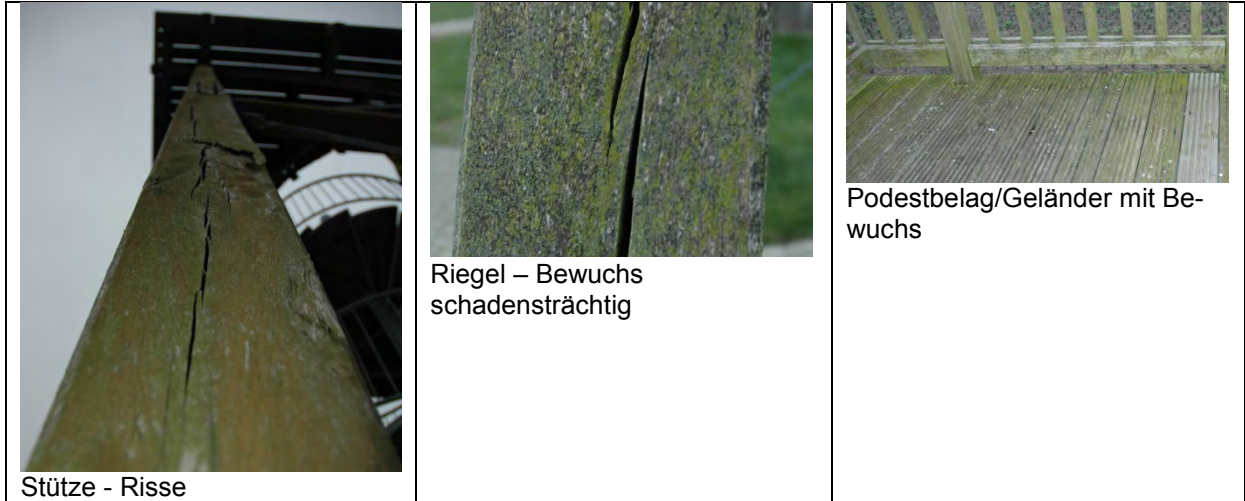
Riegel - Risse

Die Risse in den Riegeln und der Bewuchs auf der Oberfläche deuten zukünftige Schäden an.

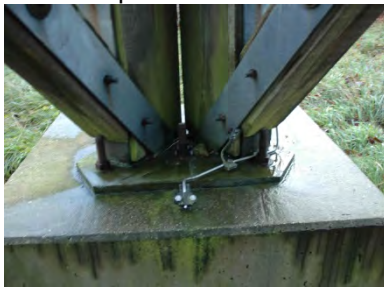
Stützenfuß - Innenseite

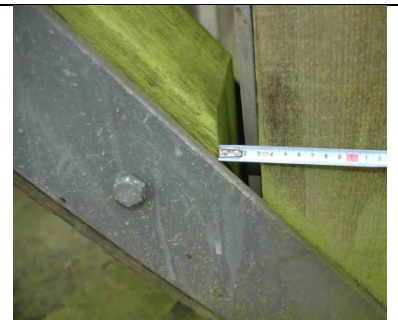
Strebenanschluss - Abstand

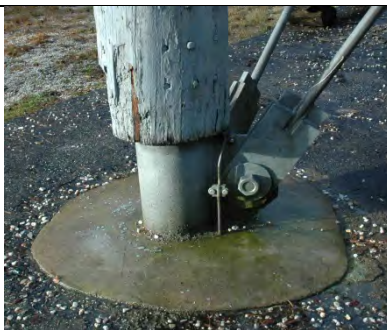
Stützenfuß mit Pilzbefall

Starker Pilz- und Insektenbefall im Splintholz der Rundholzstützen.  
Hausbock wahrscheinlich im feuchten BSH.

Gutachten Bohrwidstandsmessung der Stützenfüße liegt vor. Stellt Schädigung im Splintholzbereich fest, hält aber die Resttragfähigkeit für ausreichend, um die Türme weitere 5 Jahre nutzen zu können. Wir halten diese Ansicht für nicht belegt. Das Gutachten nimmt die Splintholzbreite bis 60 mm an. Das steht im Widerspruch zu Holzartenmerkblatt Lärche, dass die Splintholzbreite mit 20 mm angibt, u.U. auch nur 10 mm.

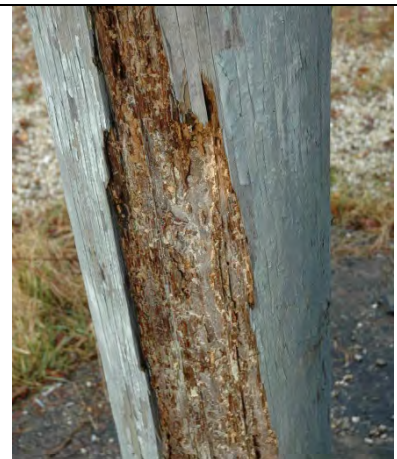
<p>Stützen mit Pilzschaden</p>	<p>Braunfäule im Podestbelag</p>	<p>Pilze (Gallerträne) an Riegel unterhalb Zwischenpodest Podestbalken sind nicht abgedeckt</p>

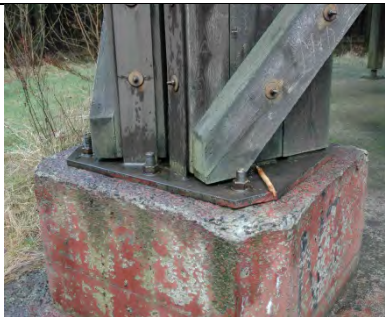
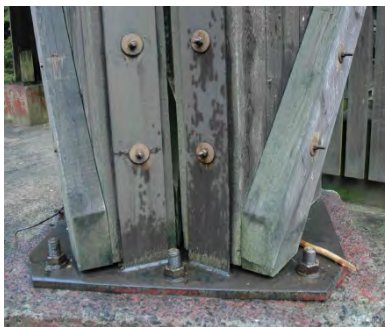
Sockel mit Stützenfuß – Abstand Holz-Metallplatte ca. 2 cm mit Unterlegholz

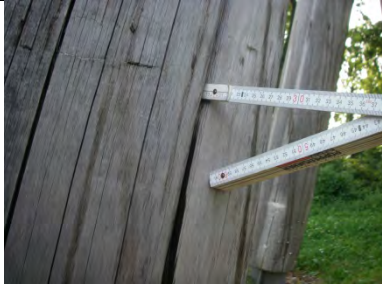
In einen andere Stamm kann der Maßstab 20 cm tief eingeführt werden

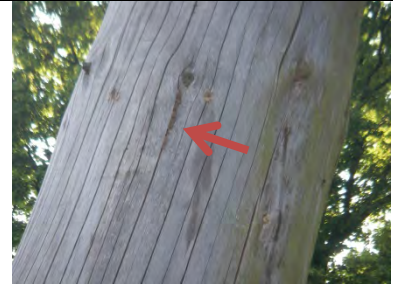
„Leiste“ eines Holz zerstörenden Pilzes

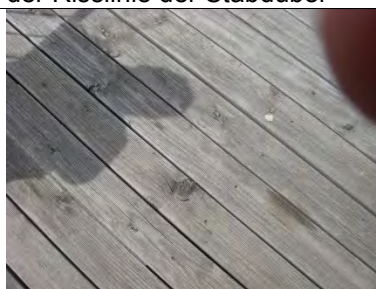
Geriffelte Belagsbretter der Po- deste ohne Gefälle

Einzelne geschädigte LÄ-Belagsbretter ohne HSM wurden ausgetauscht.

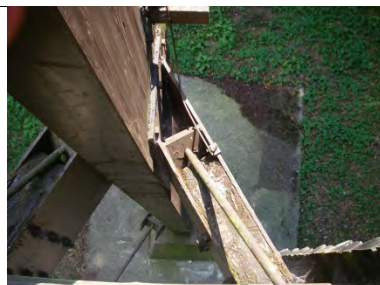
Anschluss Riegel mit Stahl- schuh an BSH-Stütze  
Riegel von oben direkt bewittert

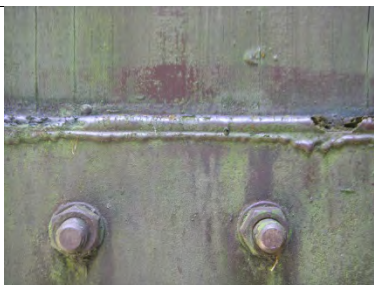
Konstruktion ist mit Algen be- siedelt  
Fuge zwischen BSH-Stütze und Stahlfuß mit Schaum geschlos- sen

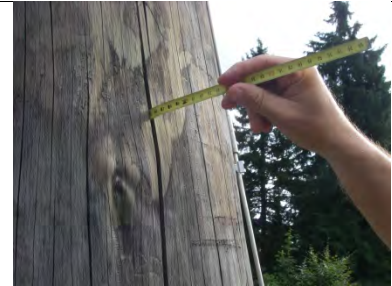
Risstiefen bis 19 cm gemessen

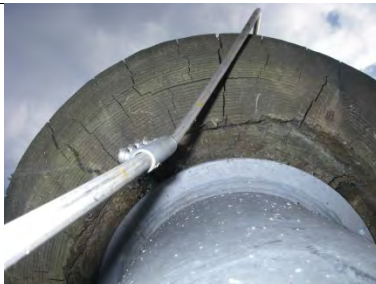
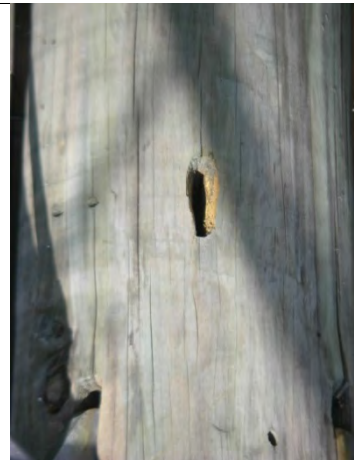
Spechtloch

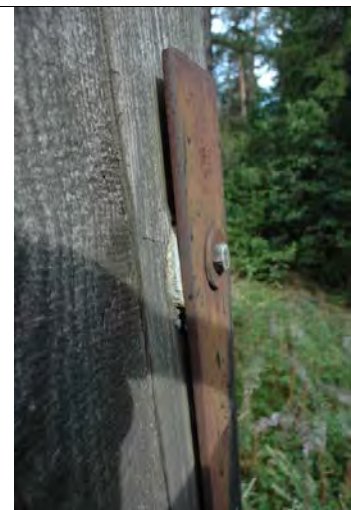
Anschluss Stütze-Gründung  
mittels unverzinktem Flachstahl  
und Dübel besonderer Bauart

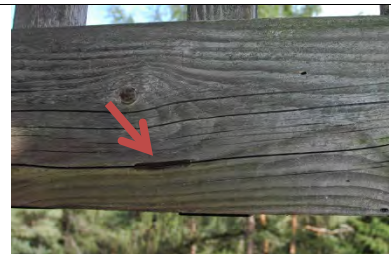
„Leiste“ eines Holz zerstörenden Pilzes

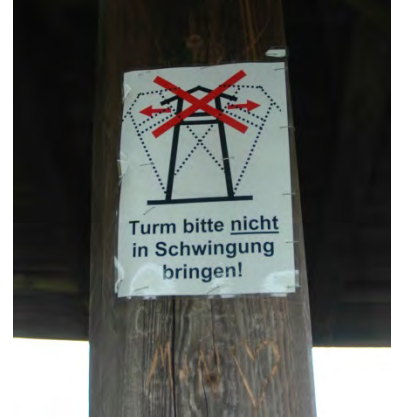
Fragwürdige  
Sicherheitsmaßnahme

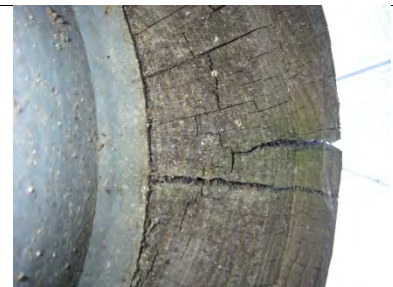
Am Stützenfuß sind tiefe und breite Risse erkennbar.

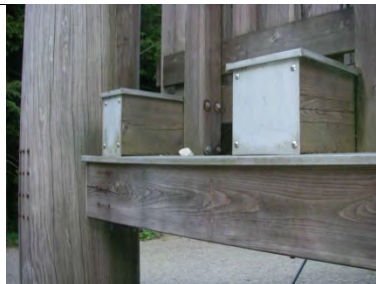
Die horizontalen Bauteile sind mit Blechverwahrungen abgedeckt.

Stabdübel scheinen sich – bedingt durch den Riss und der aufzunehmenden Kraft - verformt zu haben

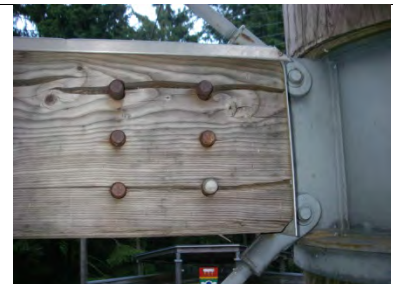
Auch horizontale Riegel sind im Anschluss gerissen.

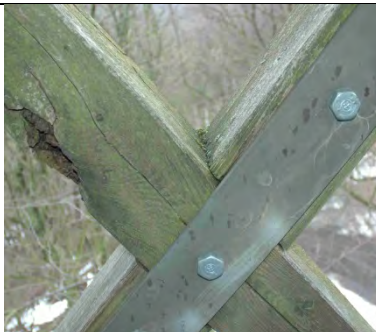
Strebenkreuz

Der geringe Abstand zur Bodenplatte ermöglicht Feuchteanreicherung im Fußpunkt. Im Strebenkreuz staut sich ablaufendes Wasser und begünstigt Bewuchs und Holzzerstörung.

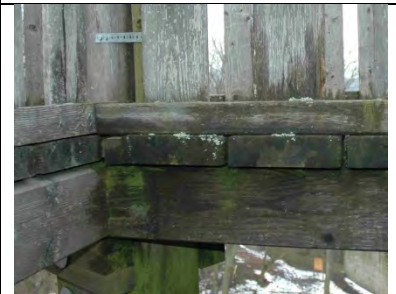
Podestbalken - feucht

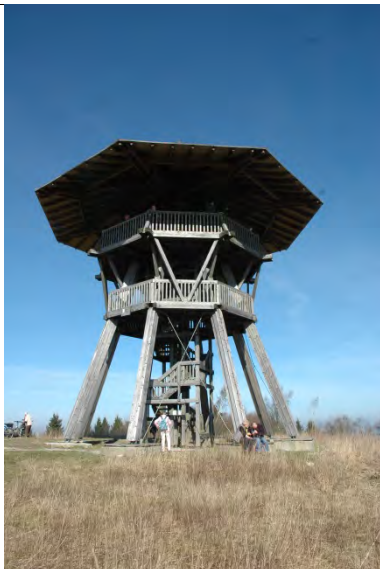
Gesamtansicht  
Ursprüngliche Konstruktion

Die ursprünglichen schrägen Stützen bestanden aus Fichtenstämmen. Sie erhielten weder einen baulichen noch einen chemischen Schutz und wurden in wenigen Jahren durch Pilze geschädigt.

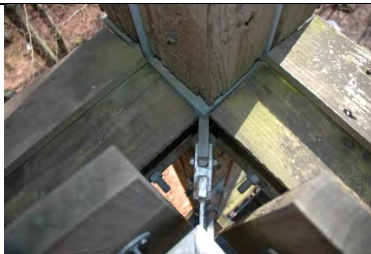
Knotenpunkt Horizontale Riegel mit geneigten Brettern abgedeckt.

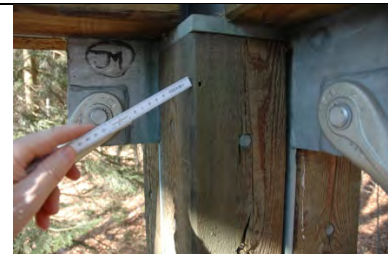
Stütze mit Insektenausflugloch

1. Ausfluglöcher wurden bei der Besichtigung 2012 nicht festgestellt.
2. Risse in Stabdübel-Risslinie wurden festgestellt mit der Maßgabe, diese durch Spaxschrauben quer zu bewehren.

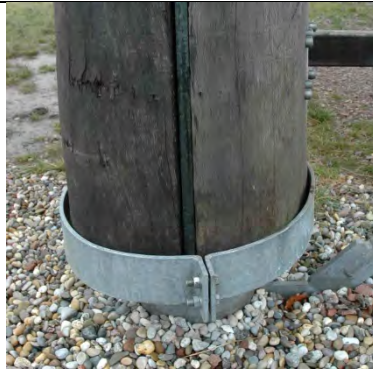
Der Metallring am Stützenfuß behindert den Wasserabfluss

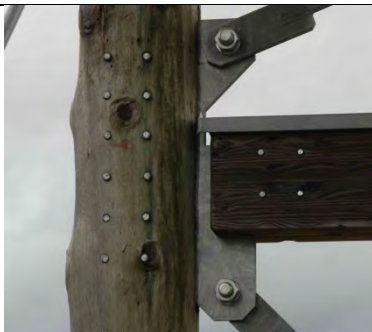
Knoten mit eingeschl. Blech  
Abstand zwischen Riegel und  
Stütze

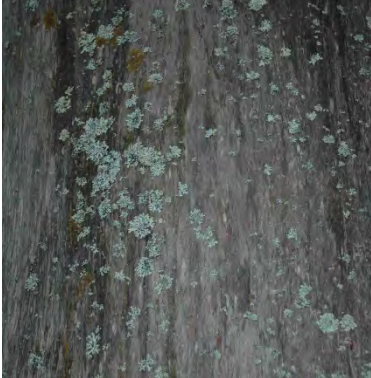
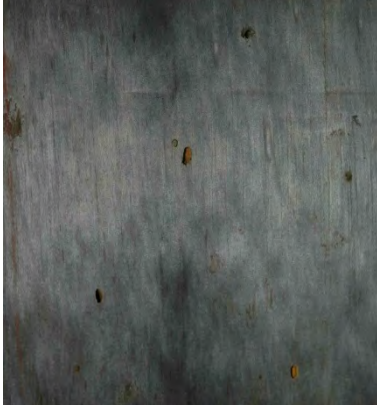
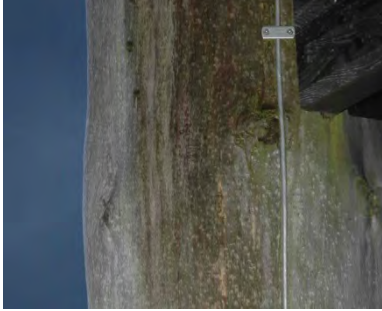
<p>Flechtenbewuchs ist Indiz für hohe Befeuchtung und behindert den Wasserabfluss auf der Oberfläche</p>	<p>Ausfluglöcher deuten Insektenbefall an</p>	<p>Feuchtstellen im Anschlussbereich lassen Pilzwachstum im Splintholz erwarten.</p>

Der starke Flechtenbewuchs der unbehandelten Rundholzstämme deutet auf hohe Feuchten insbesondere im Splintholz hin, was den Befall durch Holz zerstörende Pilze fördern kann.

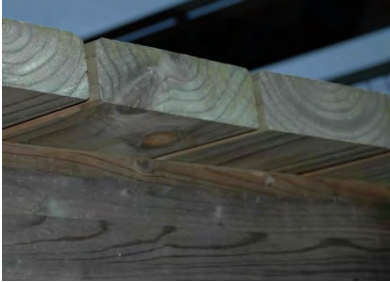
<p>Balken sind oben nicht abgedeckt</p>

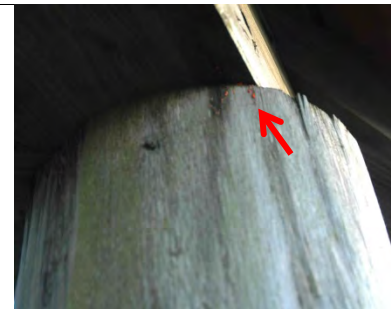
Stützenkopf  
Mit Gallerträne

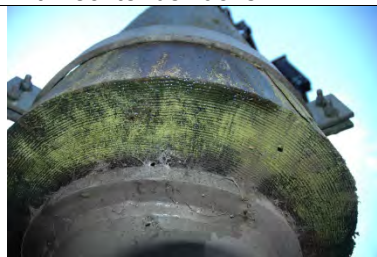
Stützenfuß  
Hirnholz mit Bewuchs

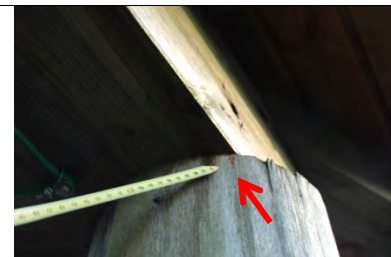
Stützenkopf  
Mit Gallerträne

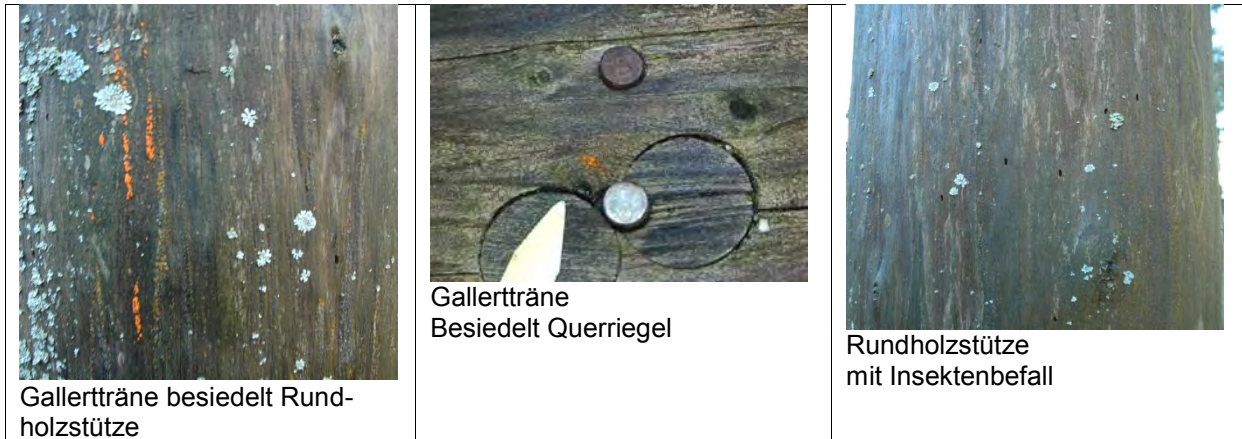
Knotenpunkt  
Intensive Befeuchtung trotz  
Blechabdeckung

Nach Regen waren viele Holzoberflächen – auch mit Blechabdeckung – feucht.  
 Bleche offensichtlich nicht fachgerecht angebracht.

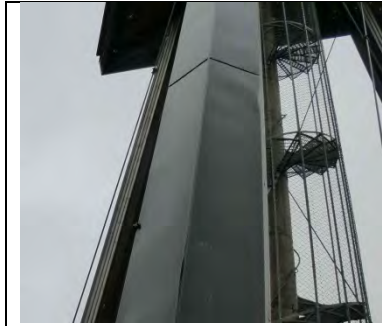
Stützen wurden oberseitig bei der Sanierung mit Blech abgedeckt und seitlich mit Holz bekleidet

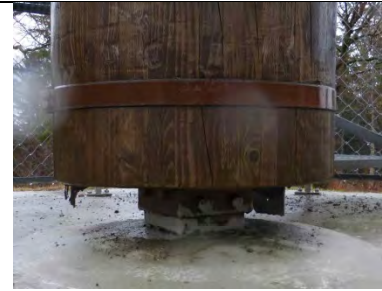
Schlagregen erreicht die Innenstütze.

Feuchte Innenstütze oberhalb Plattform 25 % (nach Regen gemessen, evtl. erhöhte Werte durch feuchte Oberfläche)

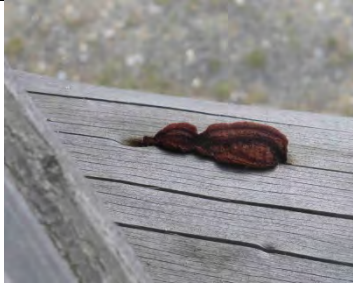
Pilzfruchtkörper an Riegel

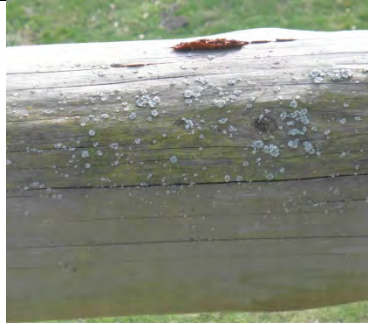
Fruchtkörper u. Flechten auf Riegel

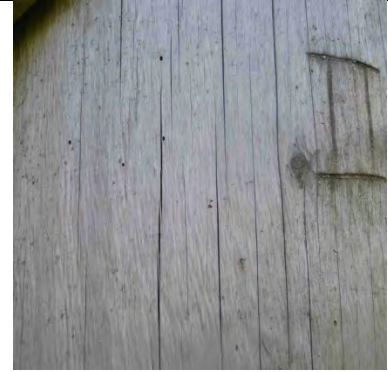
Stütze mit Ausfluglöchern

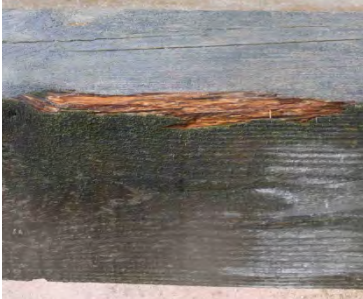
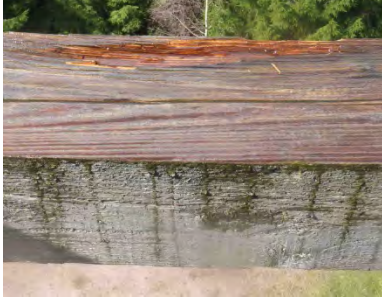
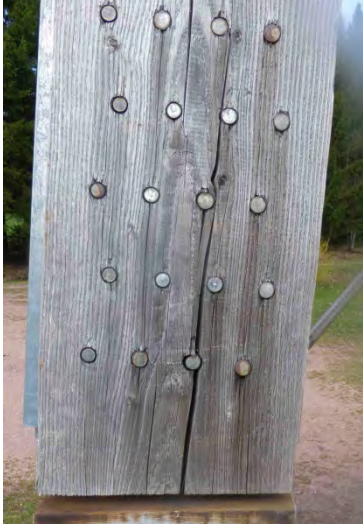
Braunfäule am Riegel	Braunfäule am Riegel	Risse in Stabdübelreihe

Eine Quertraverse (Riegel) wurde ausgewechselt, da stirnseitig sehr stark angefault. Die Pilzschäden sind offenbar vornehmlich in Bereichen mit Splintholz aufgetreten.
